Asbestinventarisatetest

Seypstraat 16, 3130 Begijnendijk

Attestnummer : 20241002-000154.000

Uitgegeven op : 02.10.2024

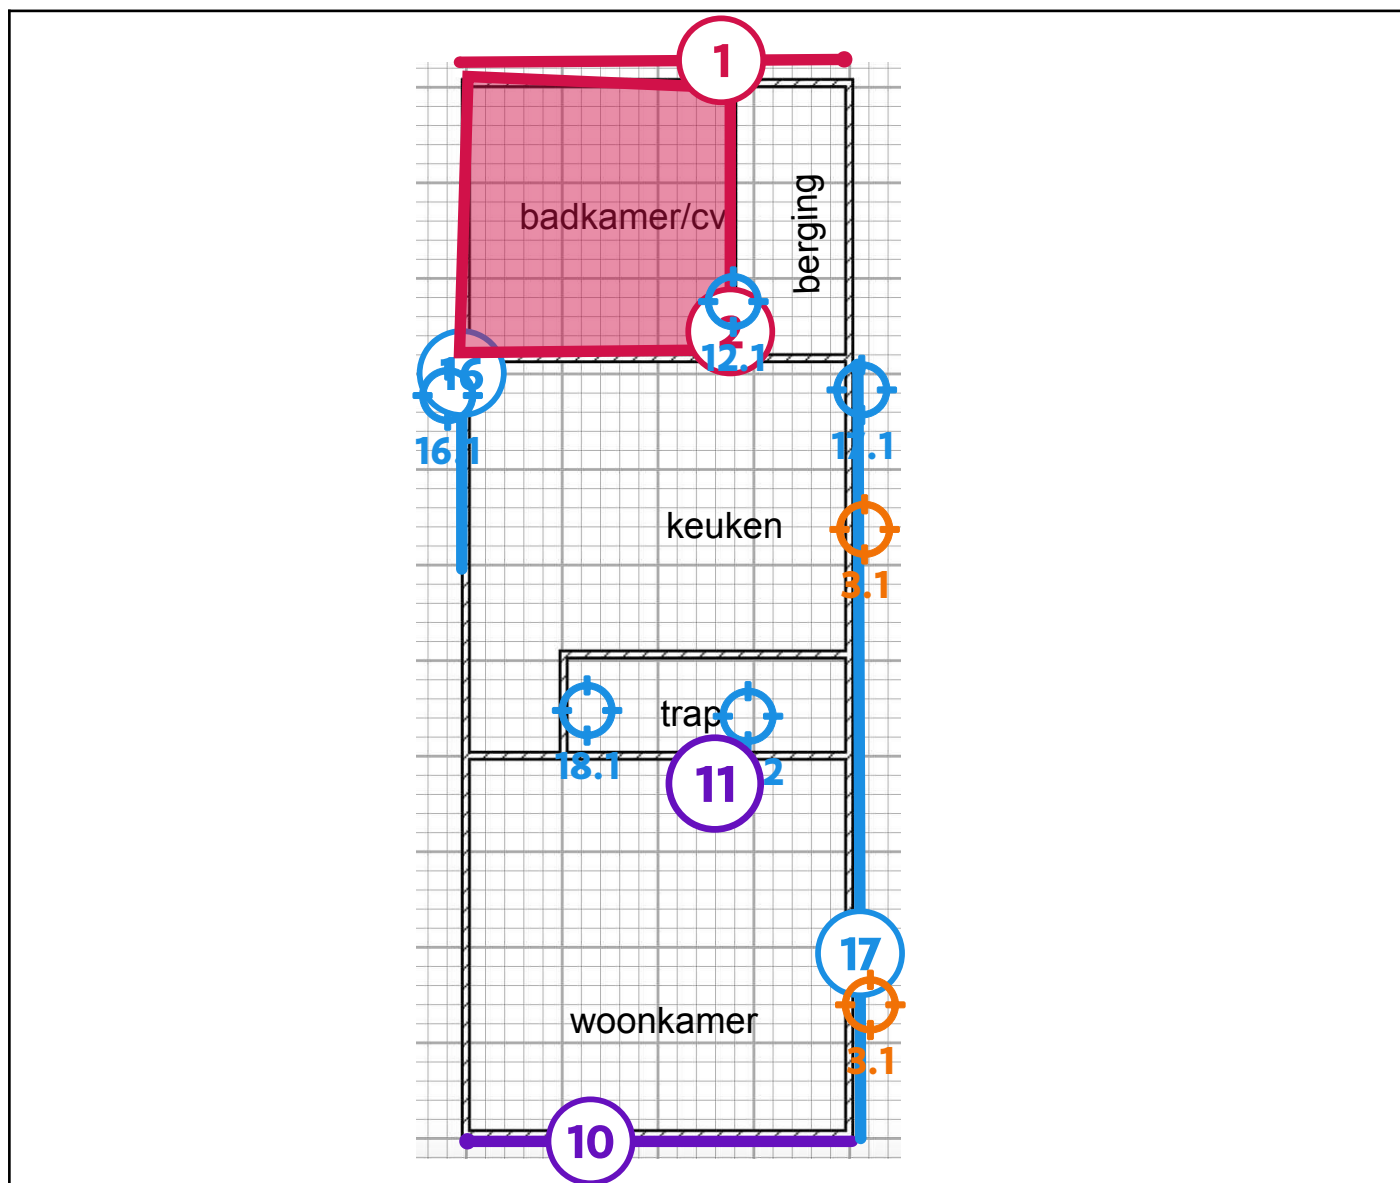
Plan 1.1: gelijkvloers

Beschrijving	Type	Actie
1. slib/sediment dakgoot dak badkamer	Asbestmateriaal	Dringend verwijderen
2. golfplaten dak badkamer	Asbestmateriaal	Dringend verwijderen
3. Mastiek kader/muur voorgevel lokalen	Asbestmateriaal	Verwijderen
3.1 Code: staal 3_	Mengmonster	-
10. wandbekleding zijgevel	Advies	-

11. antidreun spoelbak keuken	Advies	-
12. mastiek deur berging	Geen asbest	-
12.1 Code: staal 4	Puntmonster	-
16. cementbezetting achtergevel	Geen asbest	-
16.1 Code: staal 2	Puntmonster	-
17. cementbezetting voorgevel	Geen asbest	-
17.1 Code: staal 1- voorgevel	Puntmonster	-
18. vinyl vloerbekleding, trap	Geen asbest	-
18.1 Code: staal 8- vinyl traptreden	Puntmonster	-
18.2 Code: staal 9- vinyl trap opstaande treden	Puntmonster	-

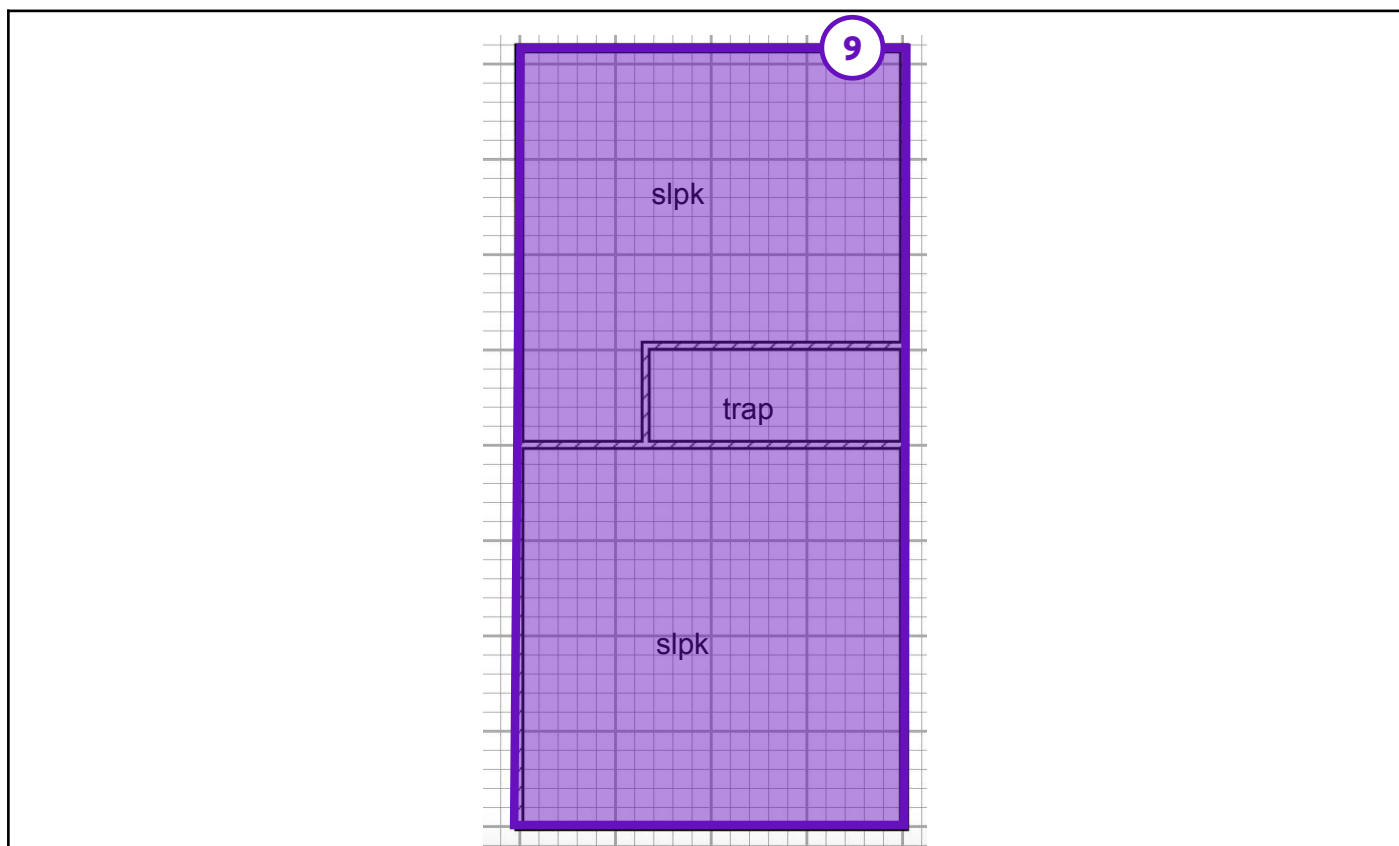
Plan 1.2: verdieping

Beschrijving	Type	Actie
9. geen pleisterwerk plafond	Advies	-

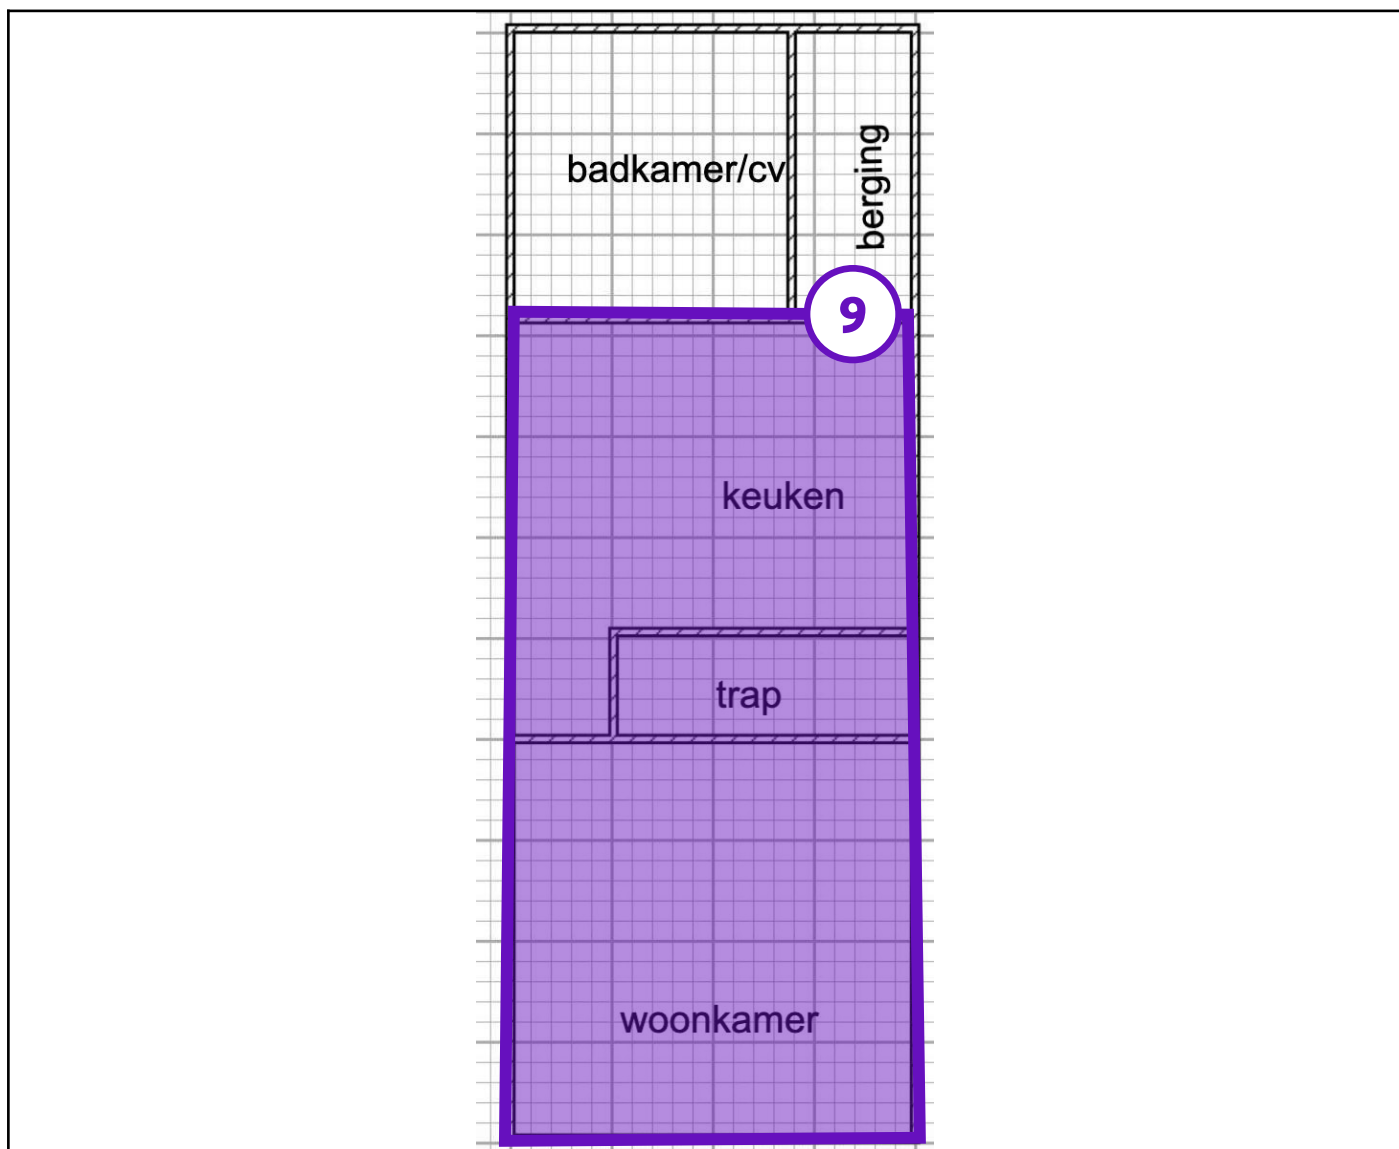
Plan 1.3: gelijkvloers plafond

Beschrijving	Type	Actie
9. geen pleisterwerk plafond	Advies	-

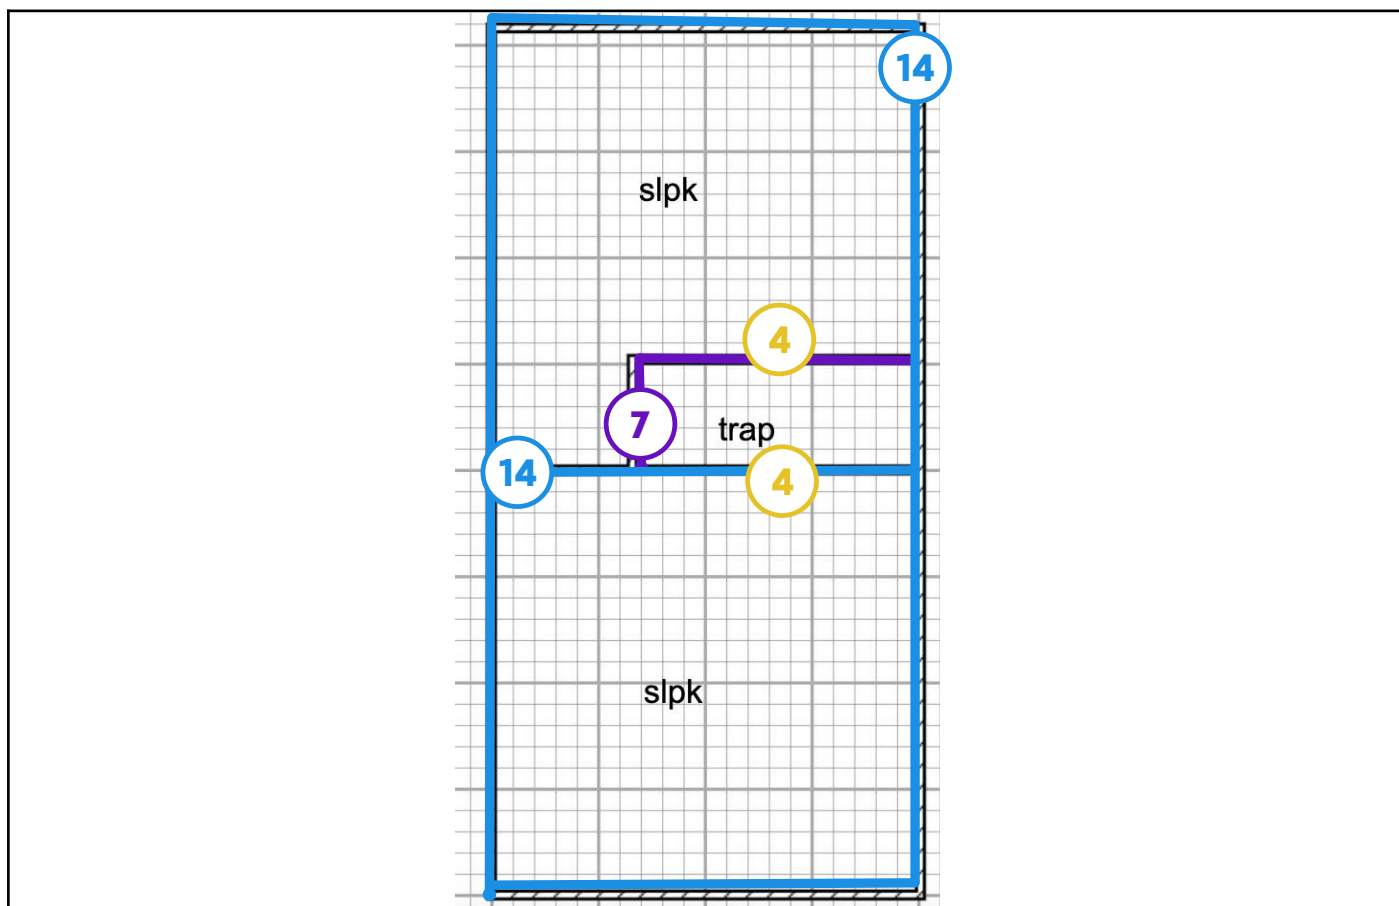
Plan 1.4: verdieping

Beschrijving	Type	Actie
4. bakeliet verdieping	Asbestmateriaal	Zorgvuldig beheren
7. valse wanden verspreid in de woning	Advies	-
14. pleisterwerk muur verspreide staalname	Geen asbest	-

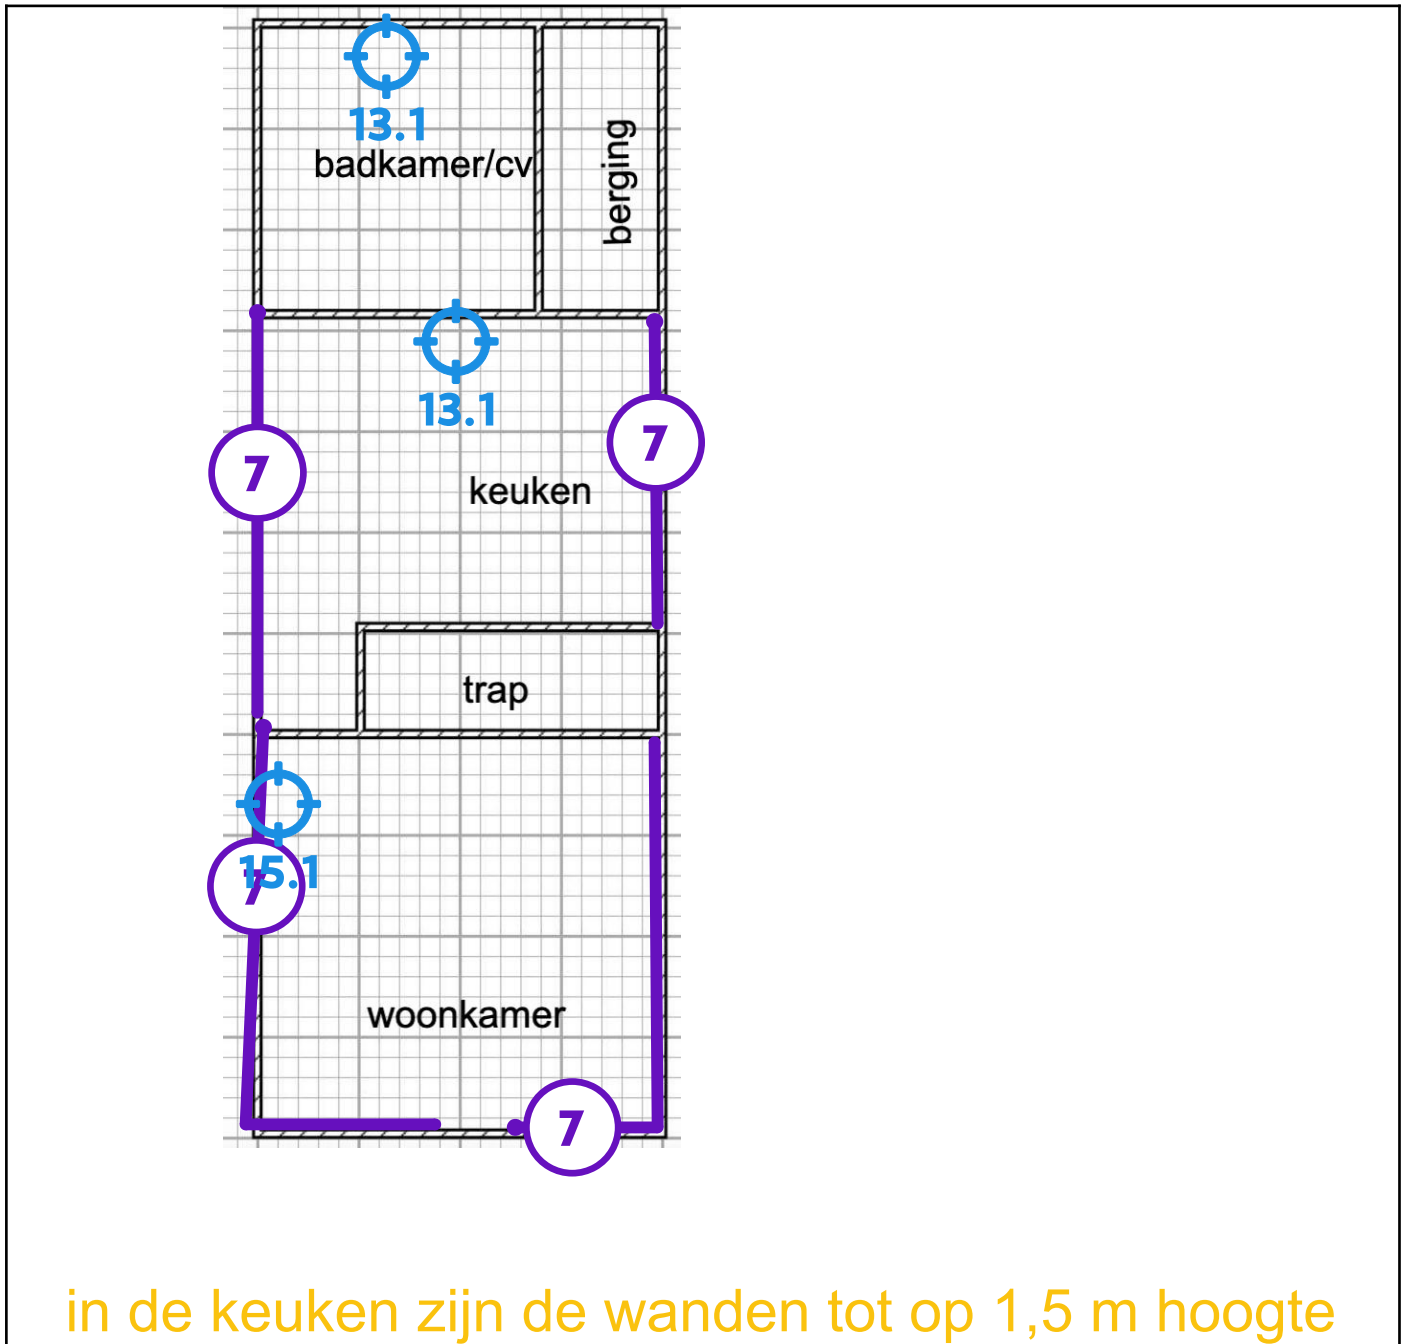
Plan 1.5: gelijkvloers

Beschrijving	Type	Actie
7. valse wanden verspreid in de woning	Advies	-
13. lijm faiences badkamer/keuken	Geen asbest	-
13.1 Code: staal 6	Mengmonster	-

15. Mastiek glas/kader binnendeur	Geen asbest	-
15.1 Code: staal 7	Puntmonster	-

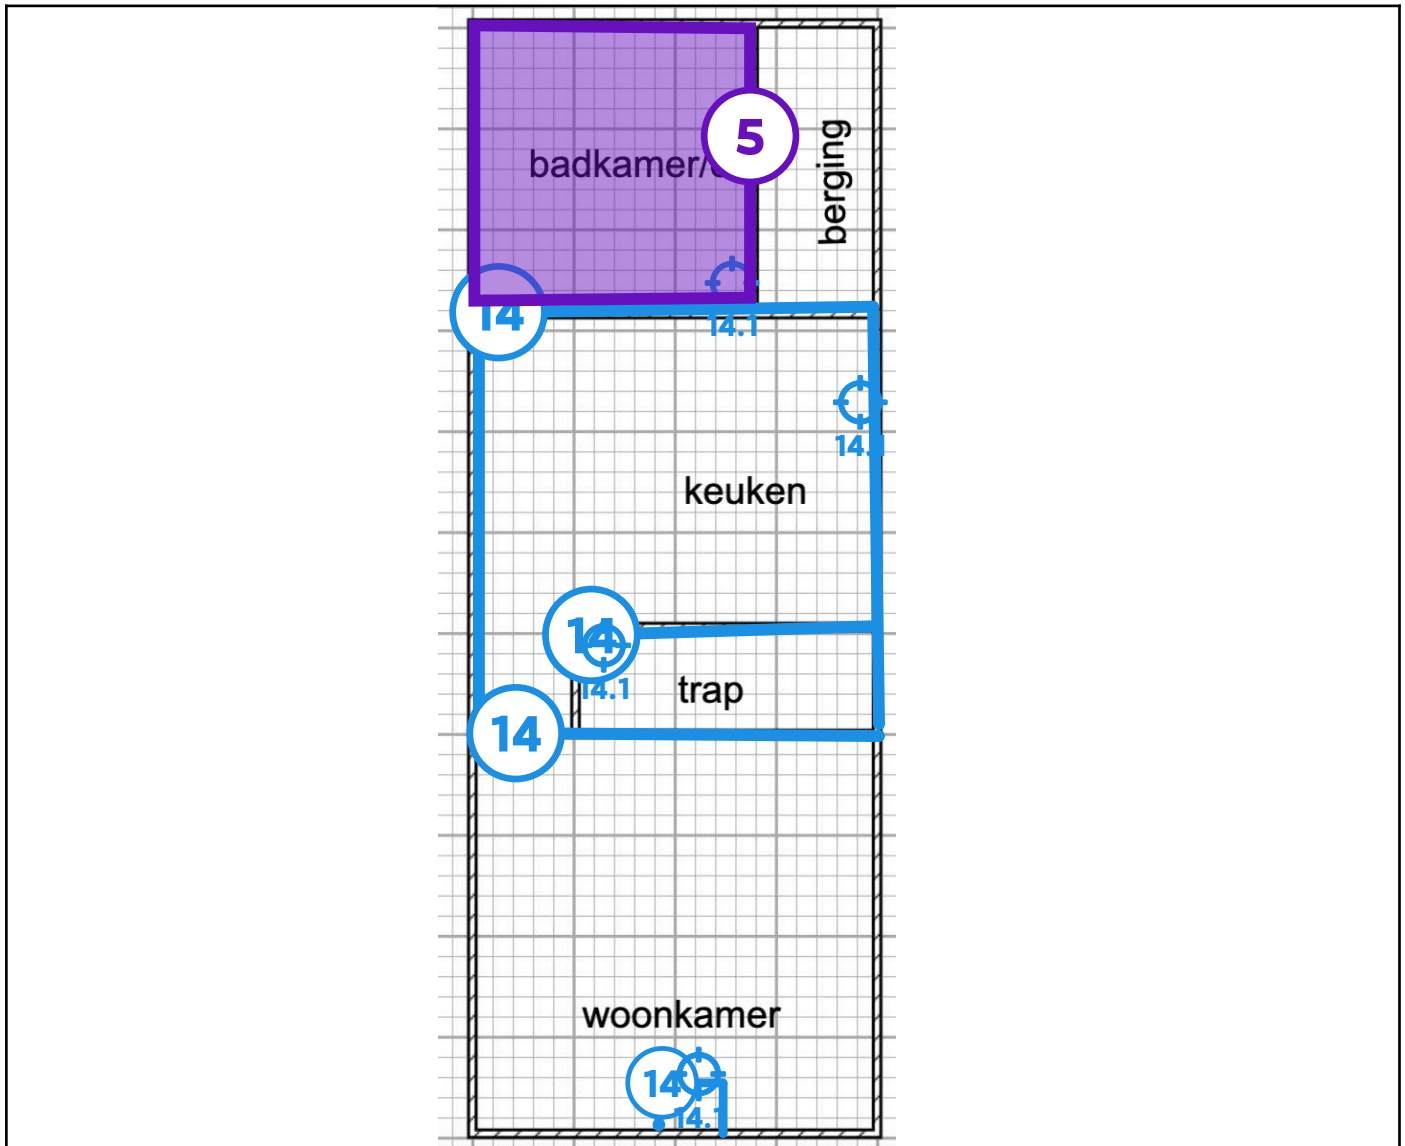
Plan 1.6: gelijkvloers pleisterwerk muren

Beschrijving	Type	Actie
5. ruimte vals plafond badkamer	Advies	-
14. pleisterwerk muur verspreide staalname	Geen asbest	-
14.1 Code: staal 5	Mengmonster	-

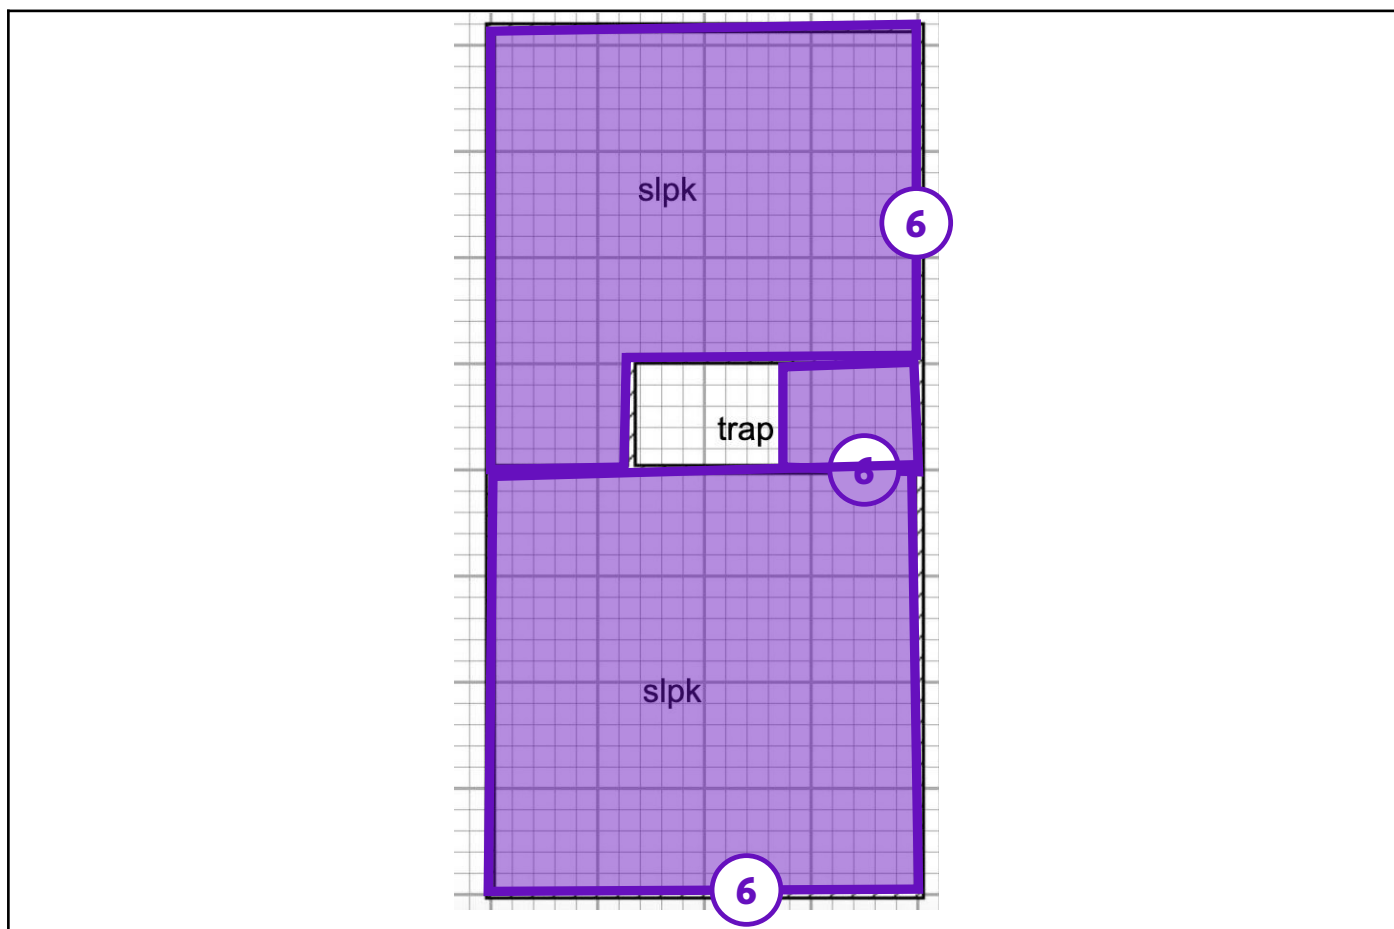
Plan 1.7: verdieping

Beschrijving	Type	Actie
6. vinyl verdieping	Advies	-

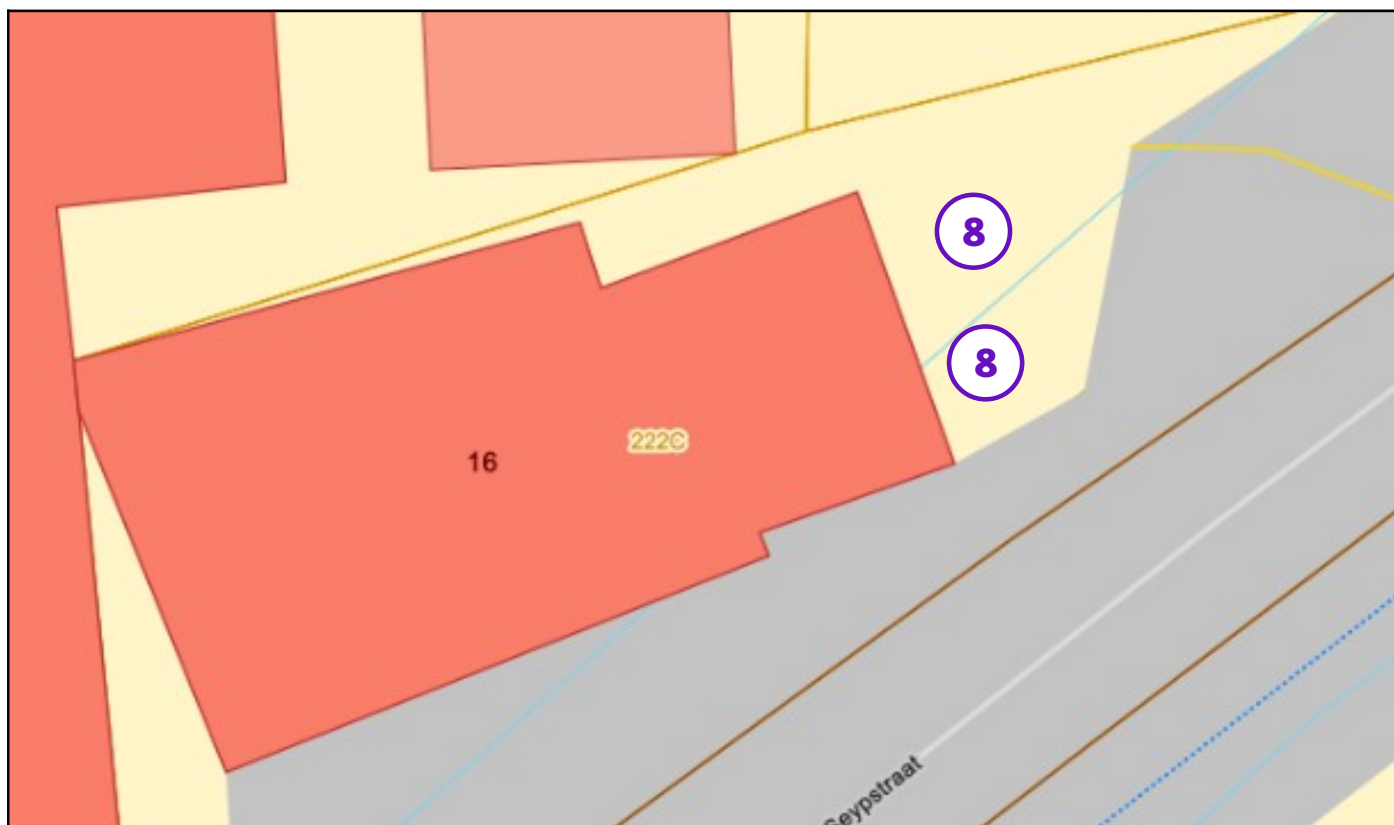
Plan 2.1: Vaststellingen buiten de constructies

Beschrijving	Type	Actie
8. geen verdachte buizen in putten	Advies	-
