# Asbestinventarisatetest

Marie Collartstraat 46, 1620 Drogenbos

Attestnummer : 20240809-000163.000

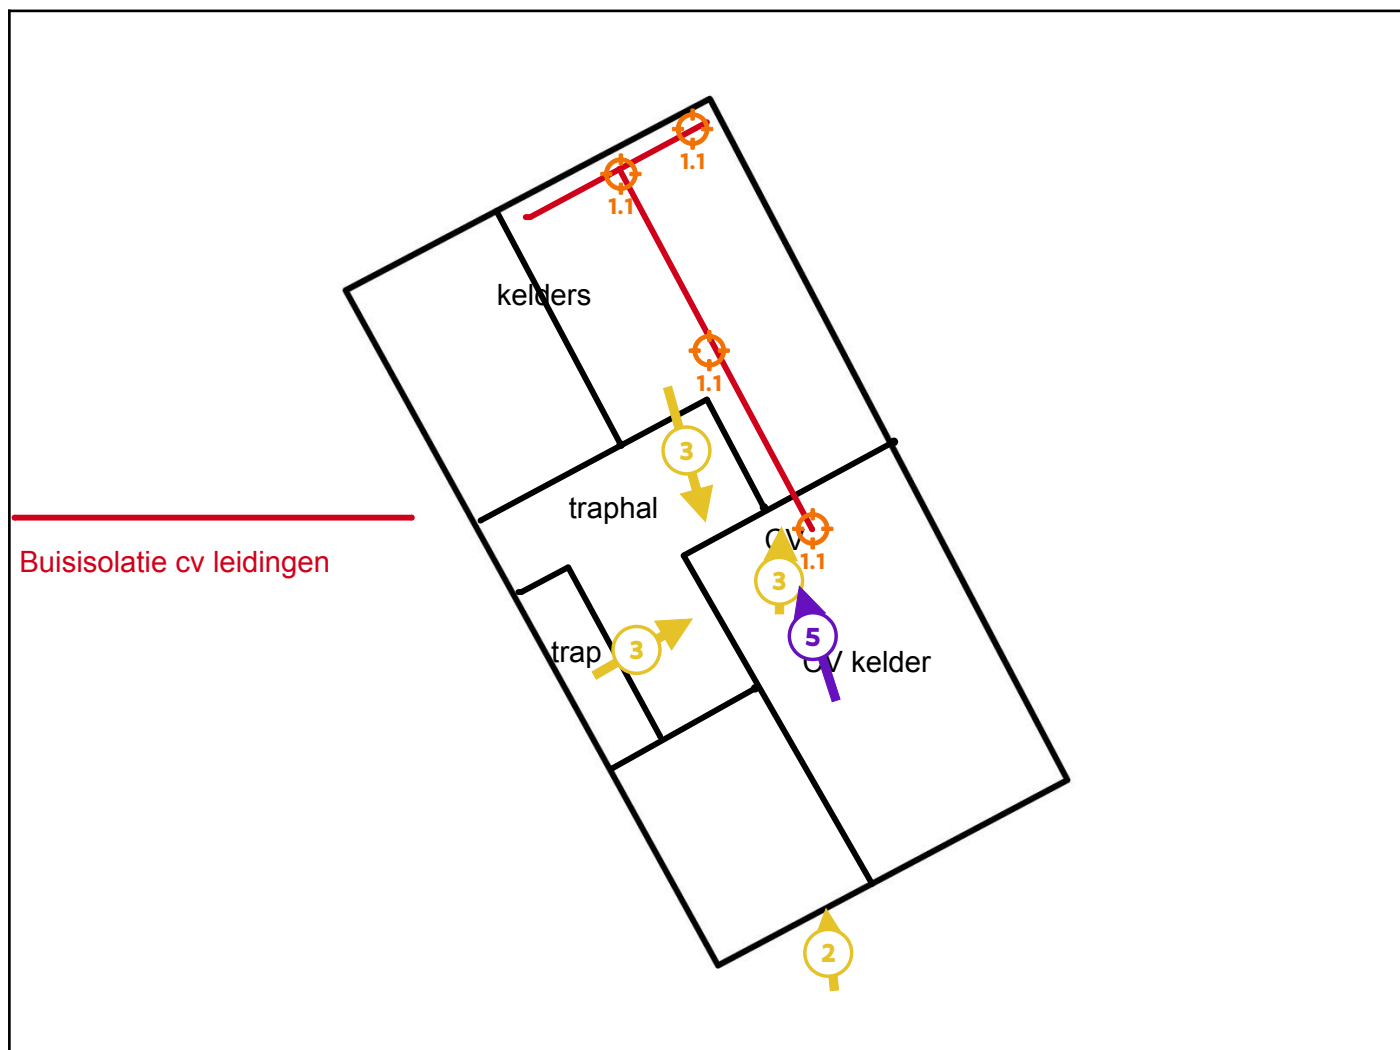
## Plan 1.1: Hoofdgebouw plan kelder

Beschrijving	Type	Actie
1. Buisisolatie cv leidingen kelder	Asbestmateriaal	Verwijderen
1.1 Code: 8364850-8364851	Mengmonster	-
2. Elektrische schakelaars, stopcontacten en lamsokkels	Asbestmateriaal	Zorgvuldig beheren
3. elektriciteitskasten in bakeliet	Asbestmateriaal	Zorgvuldig beheren
5. cv ketel	Advies	-

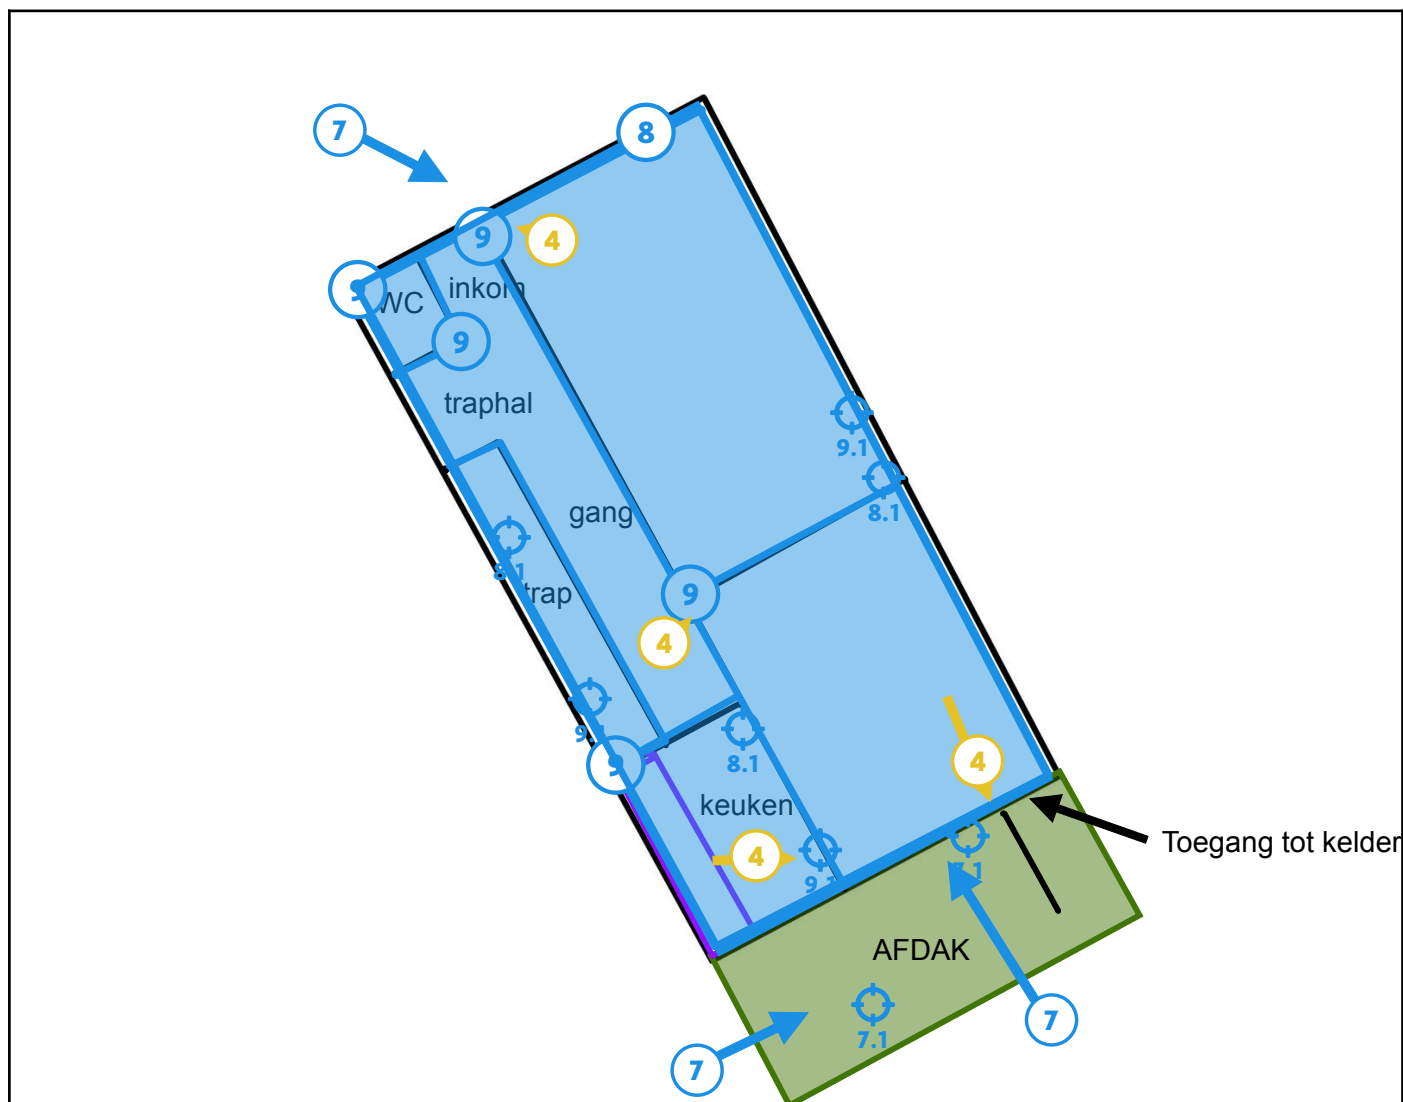
## Plan 1.2: Hoofdgebouw plan

Beschrijving	Type	Actie
4. Radiatorkranen in bakeliet	Asbestmateriaal	Zorgvuldig beheren
7. mastiek aluminium ramen, ijzeren dakraam en afdak +0 achteraan	Geen asbest	-
7.1 Code: 8364849	Mengmonster	-
8. pleisterwerk plafonds	Geen asbest	-
8.1 Code: 8364847	Mengmonster	-
9. pleisterwerk binnenwanden	Geen asbest	-

9.1 Code: 8364846	Mengmonster	-
-------------------	-------------	---

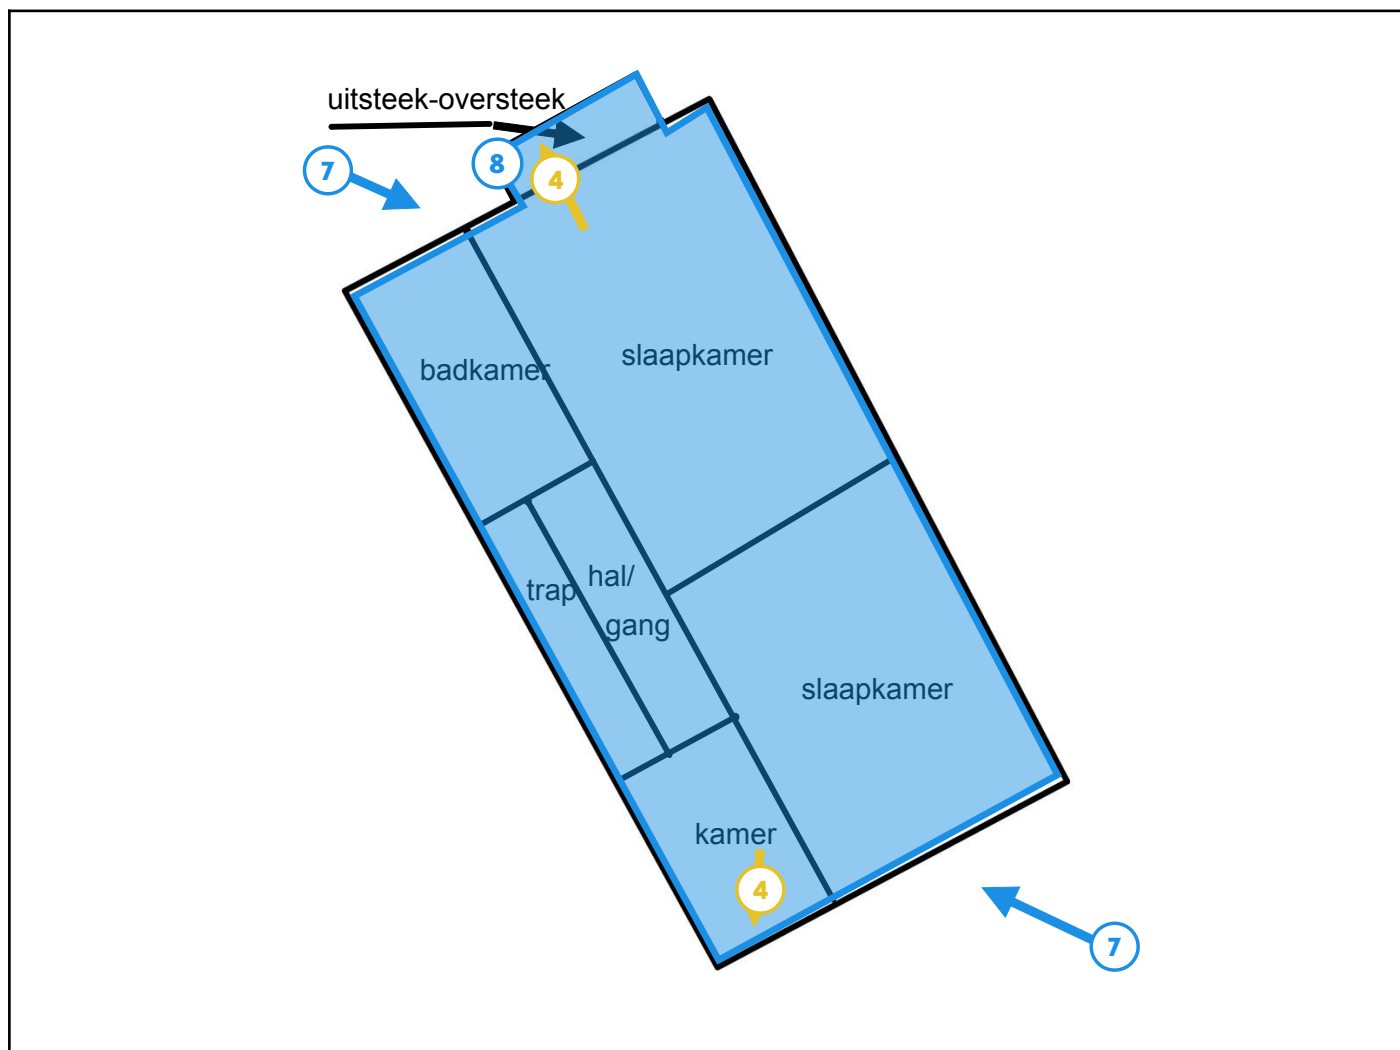
## Plan 1.3: Hoofdgebouw plan eerste verdieping

Beschrijving	Type	Actie
4. Radiatorkranen in bakeliet	Asbestmateriaal	Zorgvuldig beheren
7. mastiek aluminium ramen, ijzeren dakraam en afdak +0 achteraan	Geen asbest	-
8. pleisterwerk plafonds	Geen asbest	-

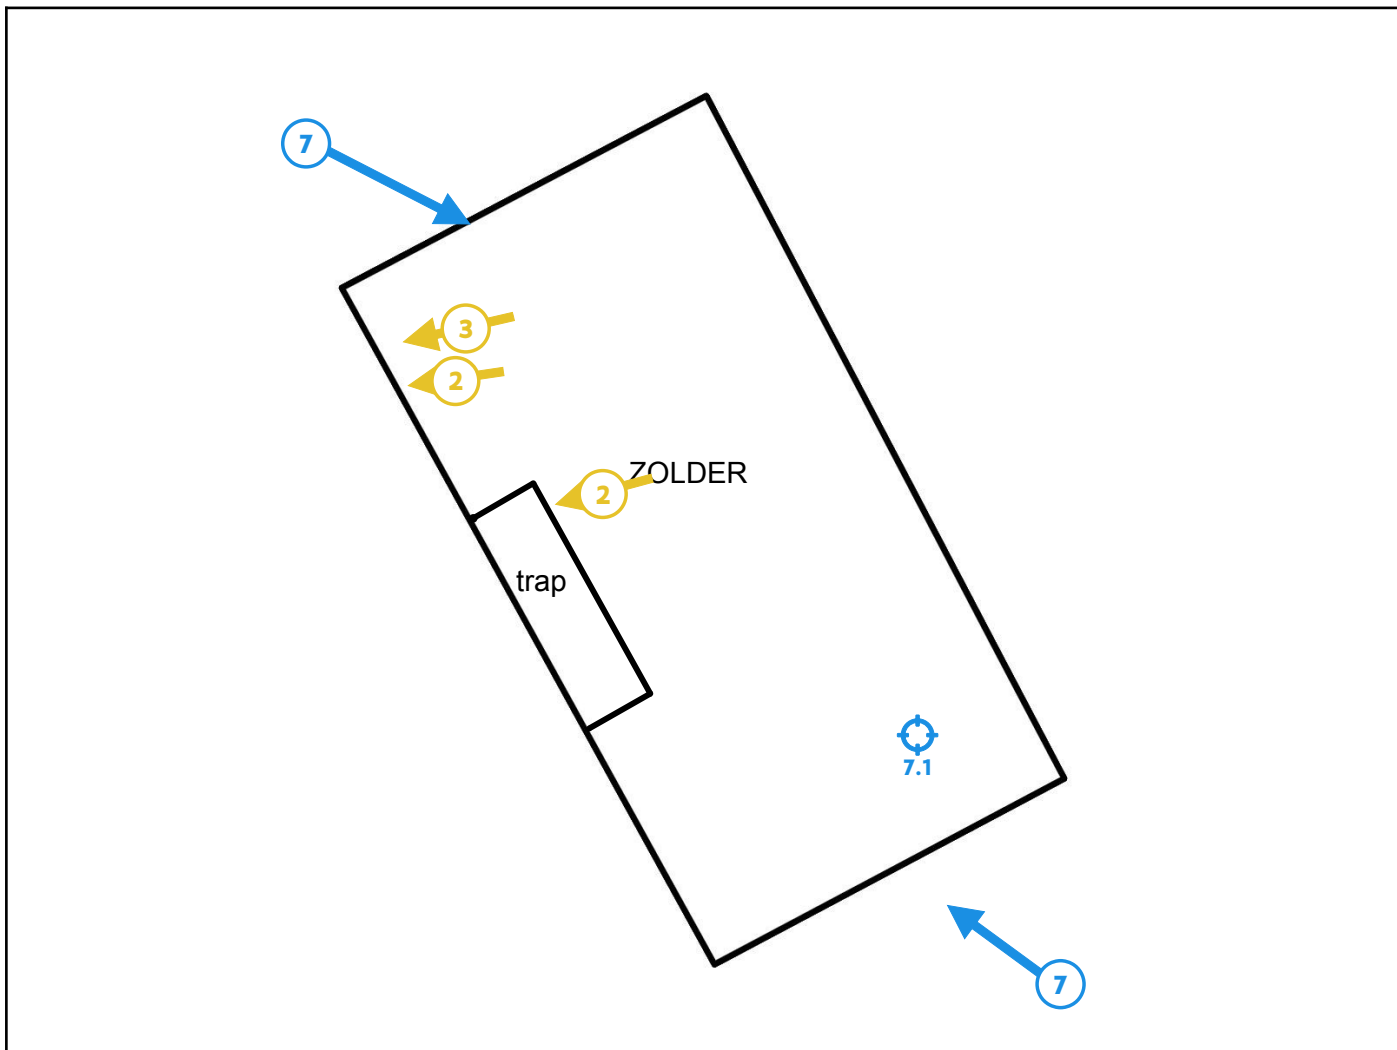
## Plan 1.4: Hoofdgebouw plan zolder

Beschrijving	Type	Actie
2. Elektrische schakelaars, stopcontacten en lamsokkels	Asbestmateriaal	Zorgvuldig beheren
3. elektriciteitskasten in bakeliet	Asbestmateriaal	Zorgvuldig beheren
7. mastiek aluminium ramen, ijzeren dakraam en afdak +0 achteraan	Geen asbest	-
7.1 Code: 8364849	Mengmonster	-

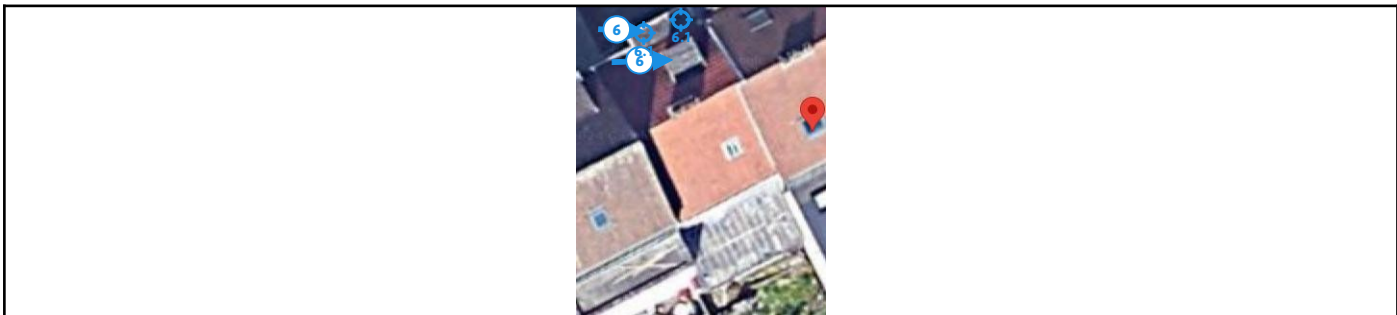
## Plan 1.5: dakplan

Beschrijving	Type	Actie
6. roofing plat dak	Geen asbest	-
6.1 Code: 8364848	Puntmonster	-
