Asbestinventarisatetest

Kortrijksestraat 267, 8870 Izegem

Attestnummer : 20240229-000099.000

Uitgegeven op : 29.02.2024

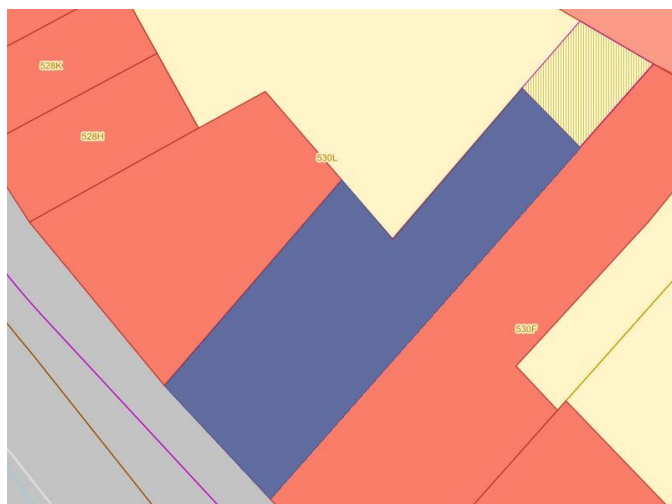
Zone 1: Woning

Tijdens de inspectie vastgesteld:

1 **Asbestmateriaal**

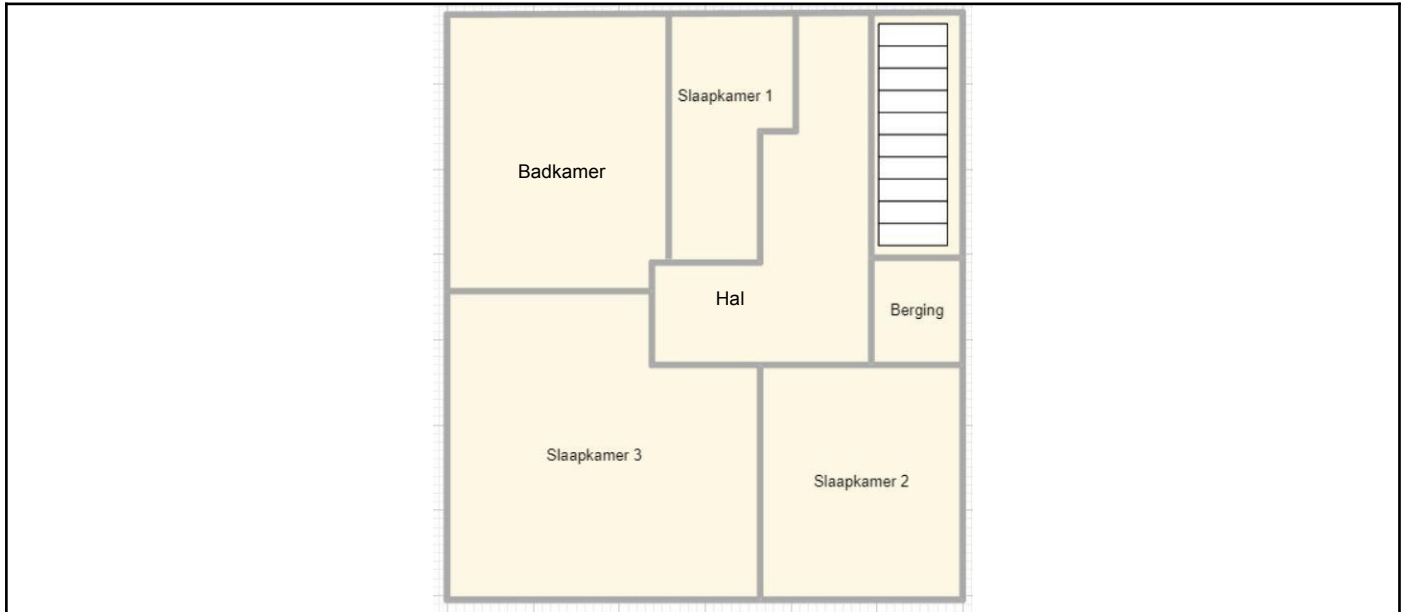
Plan 1.4: Woning, verd. +1

Beschrijving	Type	Actie
1. Onderdakplaten	Asbestmateriaal	Maatregelen nemen

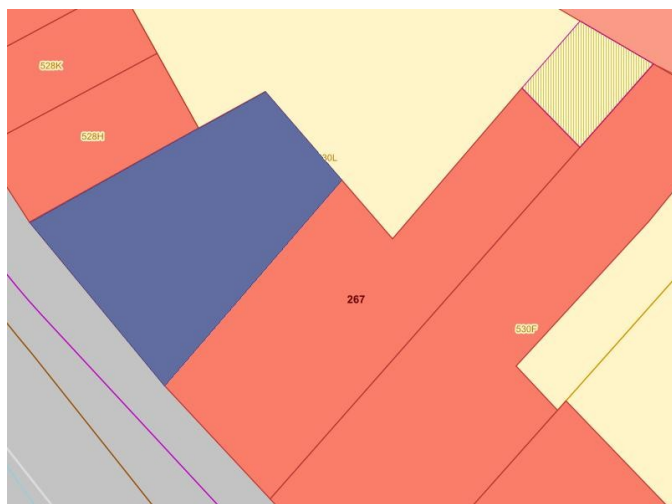
Zone 2: Garage

Tijdens de inspectie vastgesteld:

1 **Asbestmateriaal**

Beschrijving	Type	Actie
1. Onderdakplaten	Asbestmateriaal	Maatregelen nemen

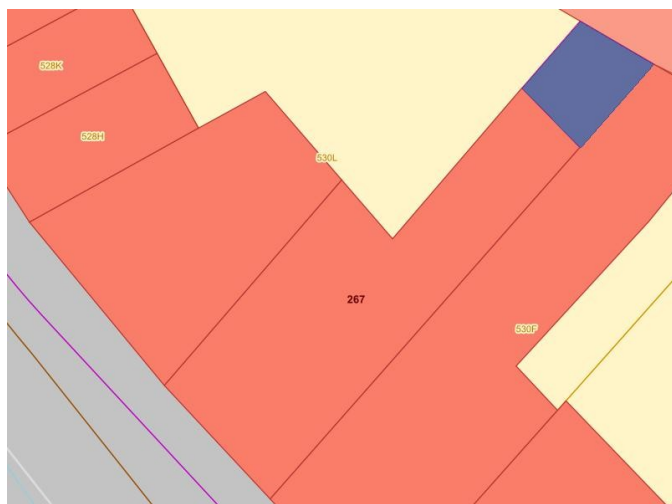
Zone 3: Berging

Tijdens de inspectie vastgesteld:

1 **Asbestmateriaal**

- Eenvoudige handelingen: mag via doe-het-zelf of door werknemer(s) met opleidingsattest eenvoudige handelingen
Je mag dit via doe-het-zelf wegnemen als je er zeker van bent dat de onderdakplaten niet scheuren.
Het is aangeraden om dit te laten doen door werknemer(s) met opleidingsattest eenvoudige handelingen.
