# Asbestinventarisatetest

Weynesbaan 183, 2580 Putte

Attestnummer : 20231122-000131.000

**Niet-asbestveilig**

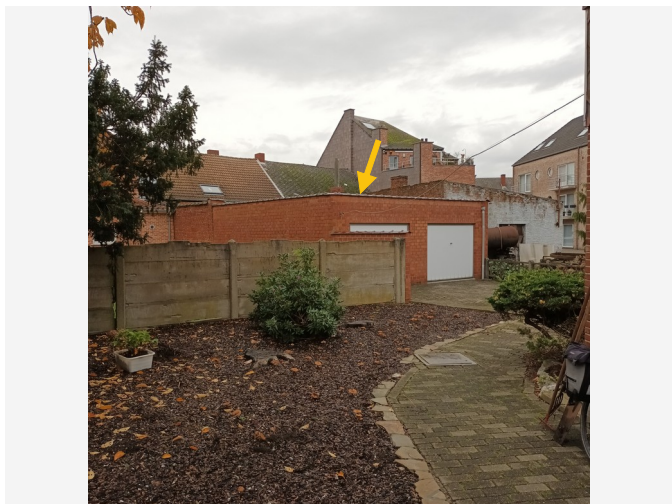
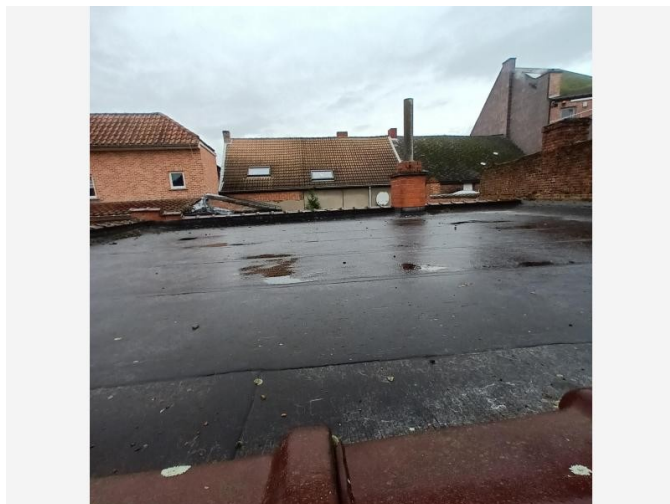
| <b>Identificatiemethode</b> | <p>Vaststelling zonder monstername</p> <p>Motivatie: Groot risico op structurele gevolgschade (lekschade, werking installatie,...)</p> |
| <b>Opmerking</b> | <p>In het inspectieprotocol is een monstername van roofing verplicht om dit te identificeren als niet-asbesthoudend.</p> <p>Een monstername is echter niet mogelijk wegens kans op lekkage. De toepassing wordt als asbestverdacht beschouwd. Het is niet geweten of er nog verdachte materialen onder zitten.</p> |
