Asbestinventarisatetest

Sterrebeekstraat 158, 1930 Zaventem

Attestnummer : 20240911-000362.000

Niet-asbestveilig

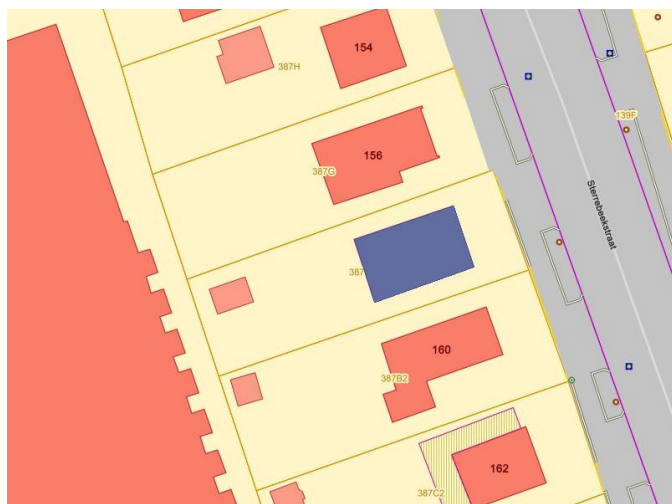
Zone 1: Woning

5 Asbestmaterialen

Beschrijving	Type	Actie
3. Leien dak	Asbestmateriaal	Verwijderen
4. Gevelleien schoorsteen	Asbestmateriaal	Verwijderen

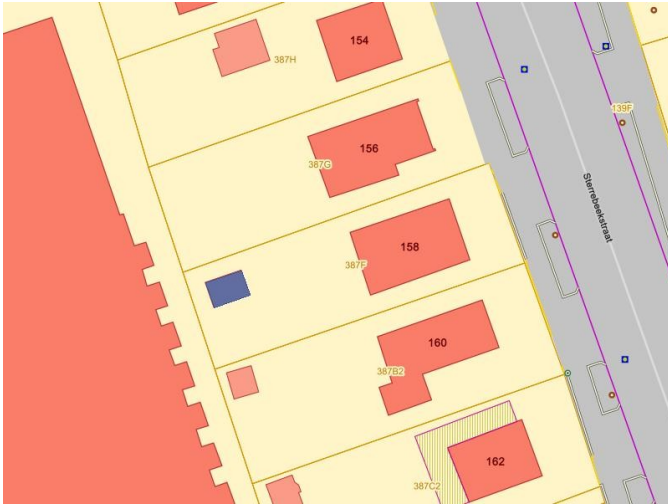
Zone 2: Tuinhuis

Beschrijving	Type	Actie
13. Roofing dak tuinhuis	Geen asbest	-
13.1 Code: 005	Puntmonster	-

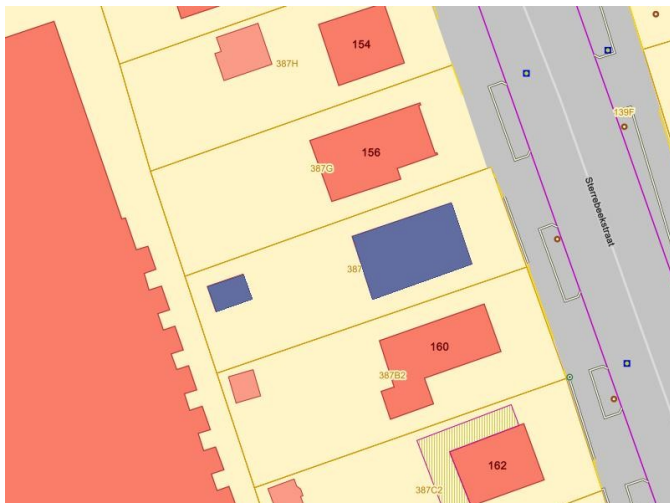
Zone 3: Overig gebied

- 1 Asbestmateriaal**
- 0 Beperkingen
- 0 Roerende goederen
- 0 Puin, steenslag, (water)bodem
- 0 Geen asbest
