Asbestinventarisatetest

Weldoenersstraat 15, 1830 Machelen

Attestnummer : 20231006-000253.000

Uitgegeven op : 06.10.2023

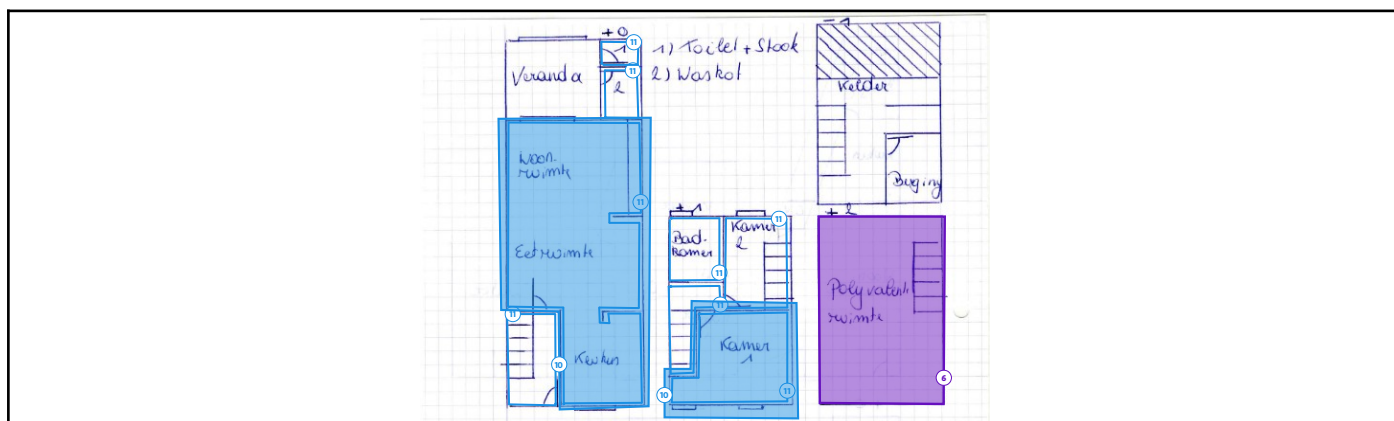
Plan 1.3: Plan Woning - Pleisterwerk

Beschrijving	Type	Actie
6. Onderdak	Advies	-
10. Pleisterwerk wooneenheid - Plafond - S2	Geen asbest	-
11. Pleisterwerk wooneenheid - Muren - S1	Geen asbest	-
