# Asbestinventarisatattest

Schetsstraat 25, 1831 Machelen  
Gemeenschappelijke delen

Attestnummer : 20260618-000497.000

Uitgegeven op : 18.06.2026

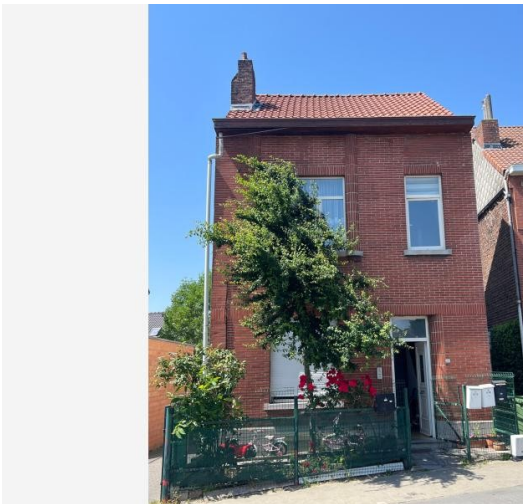
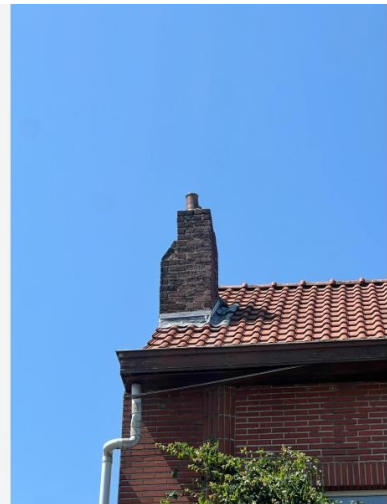
## Fiche 15: Dakbedekking bestaande uit pannen (niet verdacht)

| Beschrijving | Notitie | Terug te vinden op plannen |
|---|---|---|
| Fiche 15: Dakbedekking bestaande uit pannen (niet verdacht) | De dakbedekking is niet-asbestverdacht. | - |

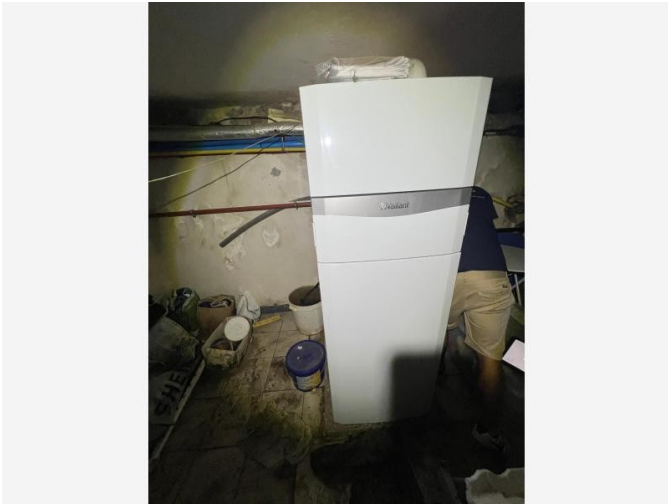
## Fiche 18: Leidingisolatie (niet aanwezig)

| Beschrijving | Notitie | Terug te vinden op plannen |
|---|---|---|
| Fiche 18: Leidingisolatie (niet aanwezig) | Er is geen asbestverdachte leidingisolatie aanwezig. | - |
