# Asbestinventarisatetest

Stationssteenweg 141, 2560 Nijlen

Attestnummer : 20240325-000355.000

Uitgegeven op : 25.03.2024

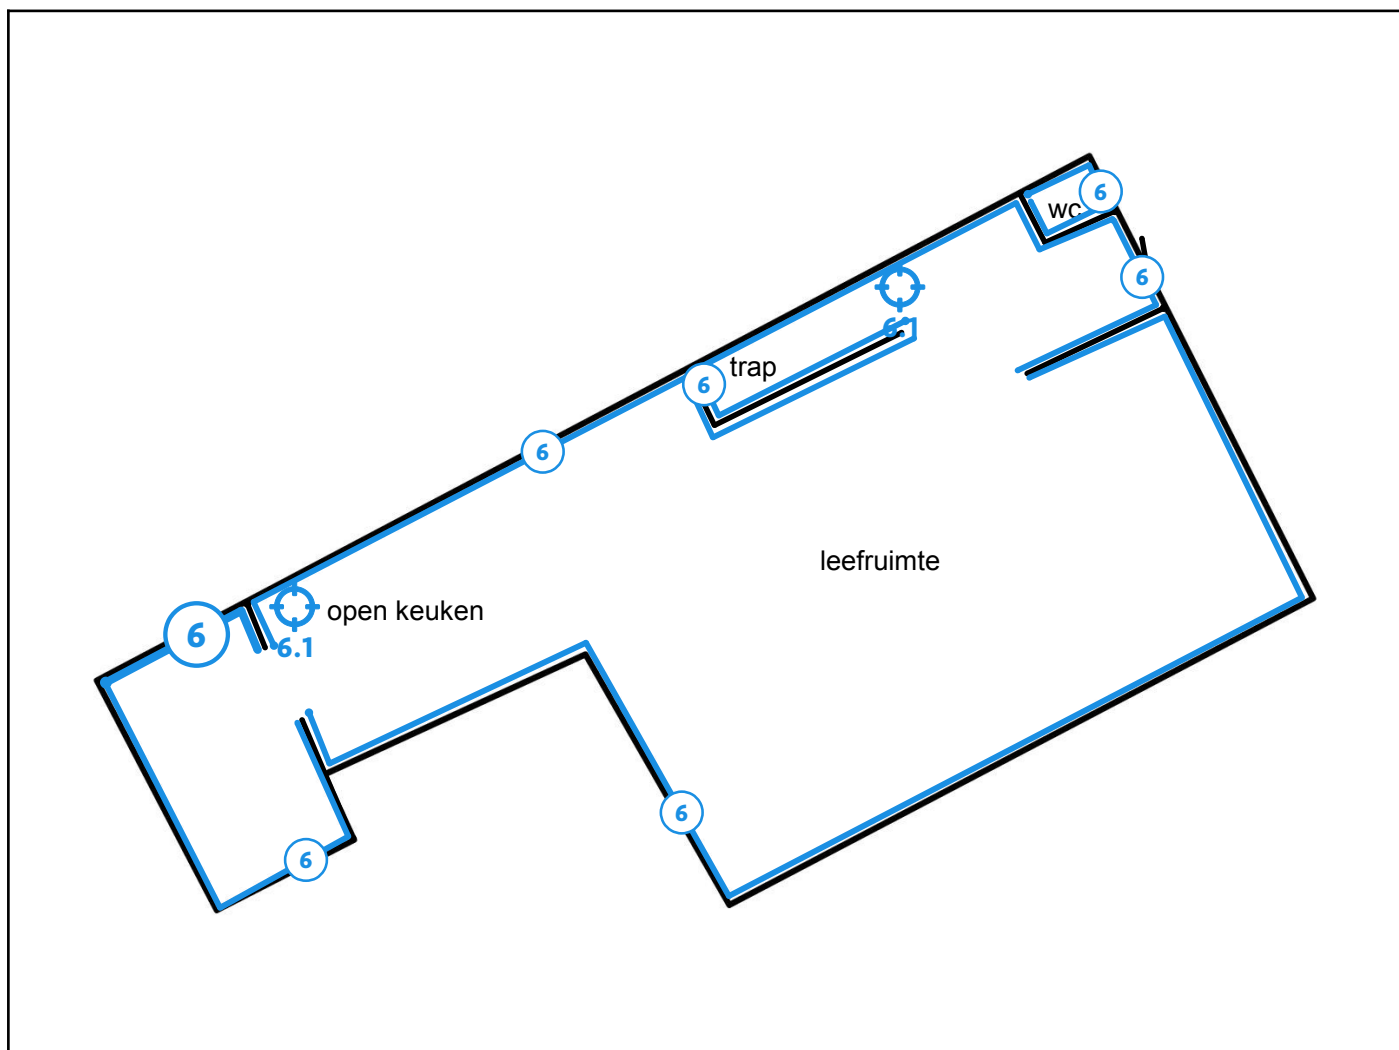
## Plan 1.1: Gelijkvloers muren

Beschrijving	Type	Actie
6. Pleisterwerk muren	Geen asbest	-
6.1 Code: 1	Mengmonster	-

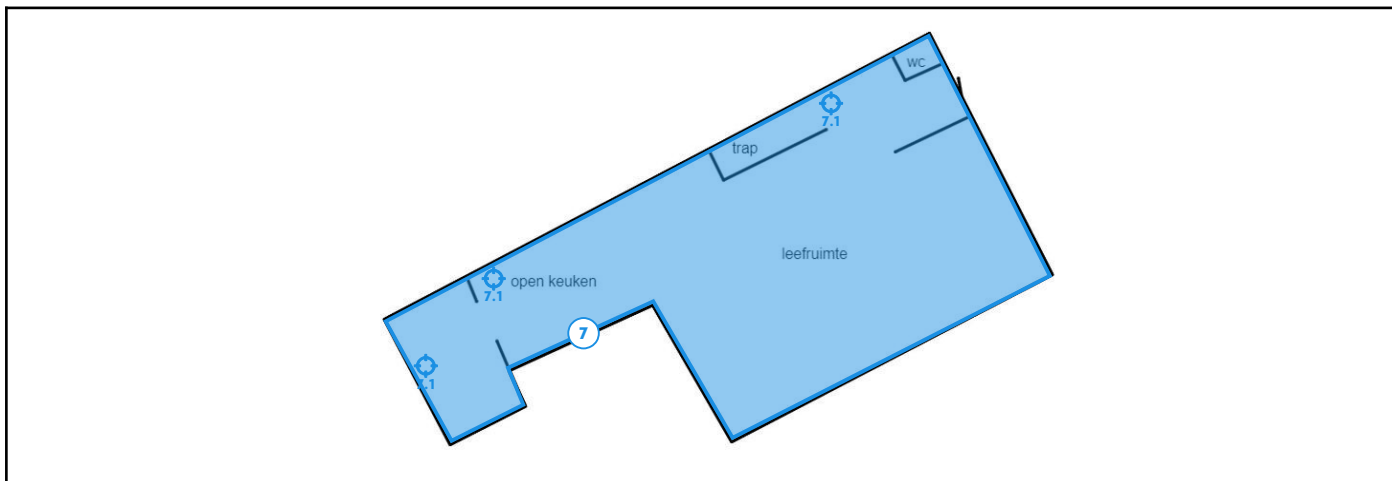
## Plan 1.2: Gelijkvloers plafonds

Beschrijving	Type	Actie
7. Pleisterwerk plafonds	Geen asbest	-
7.1 Code: 2	Mengmonster	-

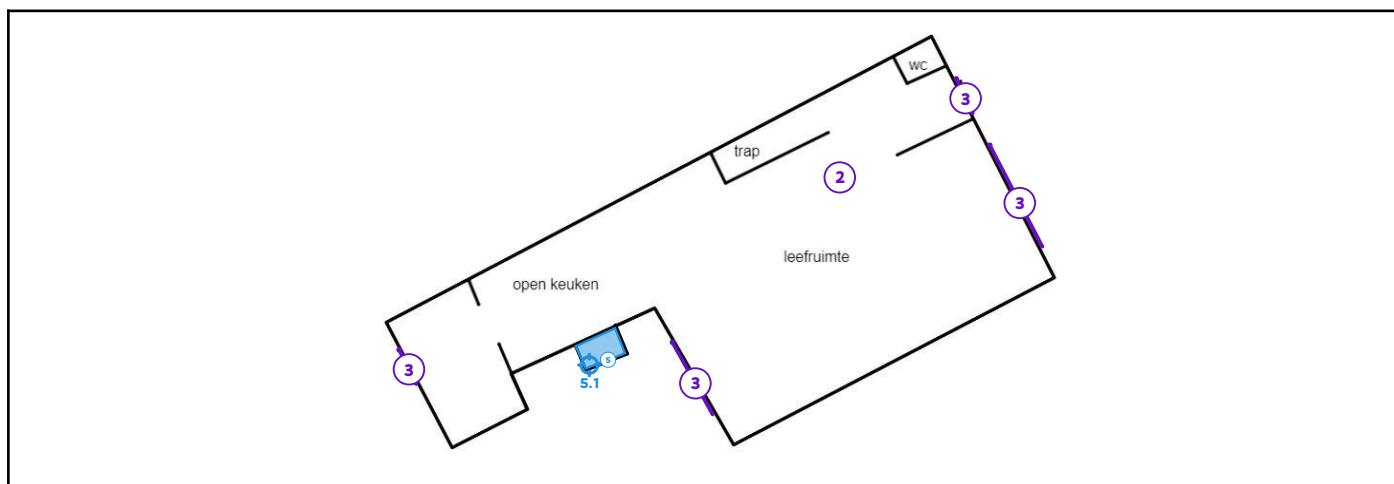
## Plan 1.3: Gelijkvloers varia

Beschrijving	Type	Actie
2. Stutpaal gecontroleerd	Advies	-
3. Afkitting ramen/deuren	Advies	-
5. Roofing	Geen asbest	-
5.1 Code: 3	Puntmonster	-

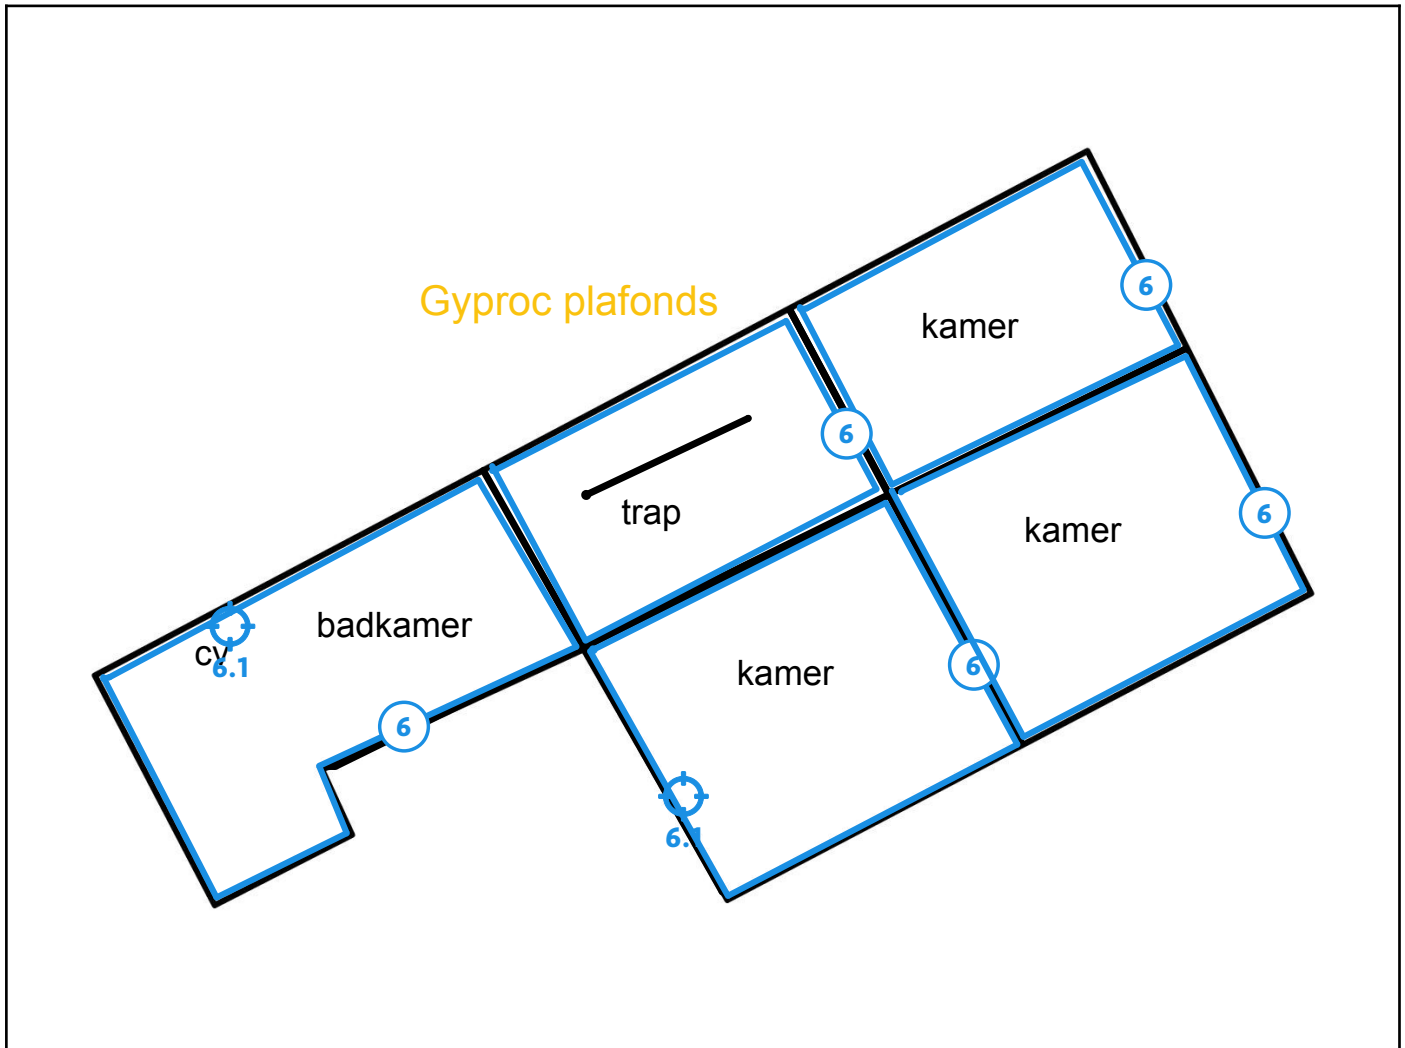
## Plan 1.4: Verdieping muren/plafonds

Beschrijving	Type	Actie
6. Pleisterwerk muren	Geen asbest	-
6.1 Code: 1	Mengmonster	-
7. Pleisterwerk plafonds	Geen asbest	-

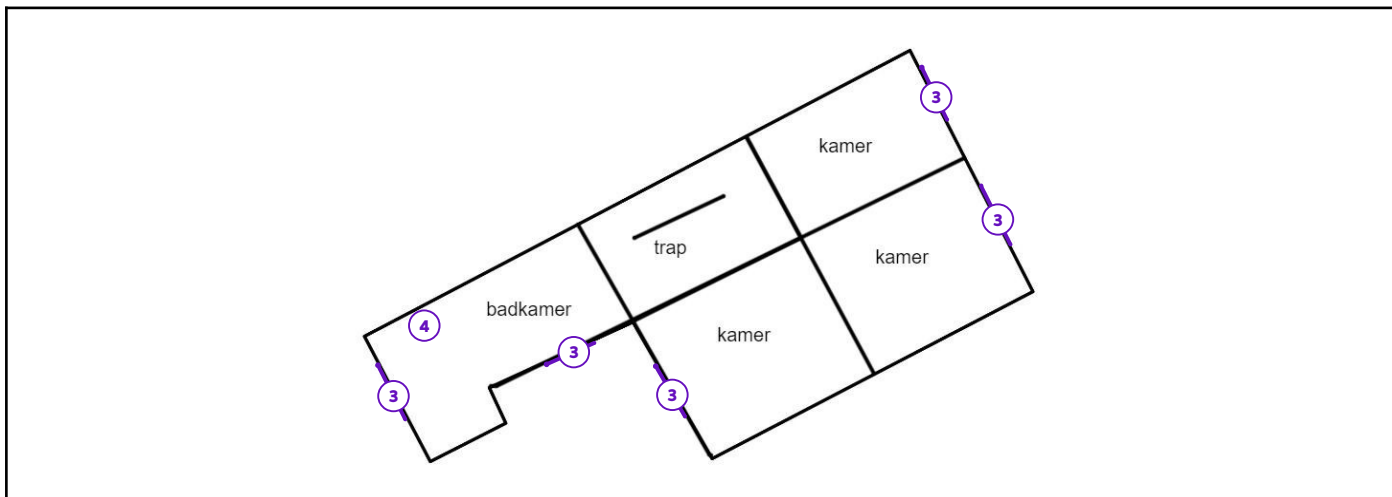
## Plan 1.5: Verdieping varia

Beschrijving	Type	Actie
3. Afkitting ramen/deuren	Advies	-
4. Cv ketel	Advies	-
