# Asbestinventarisatetest

Liersesteenweg 358, 2590 Berlaar

Attestnummer : 20240927-000058.000

Uitgegeven op : 27.09.2024

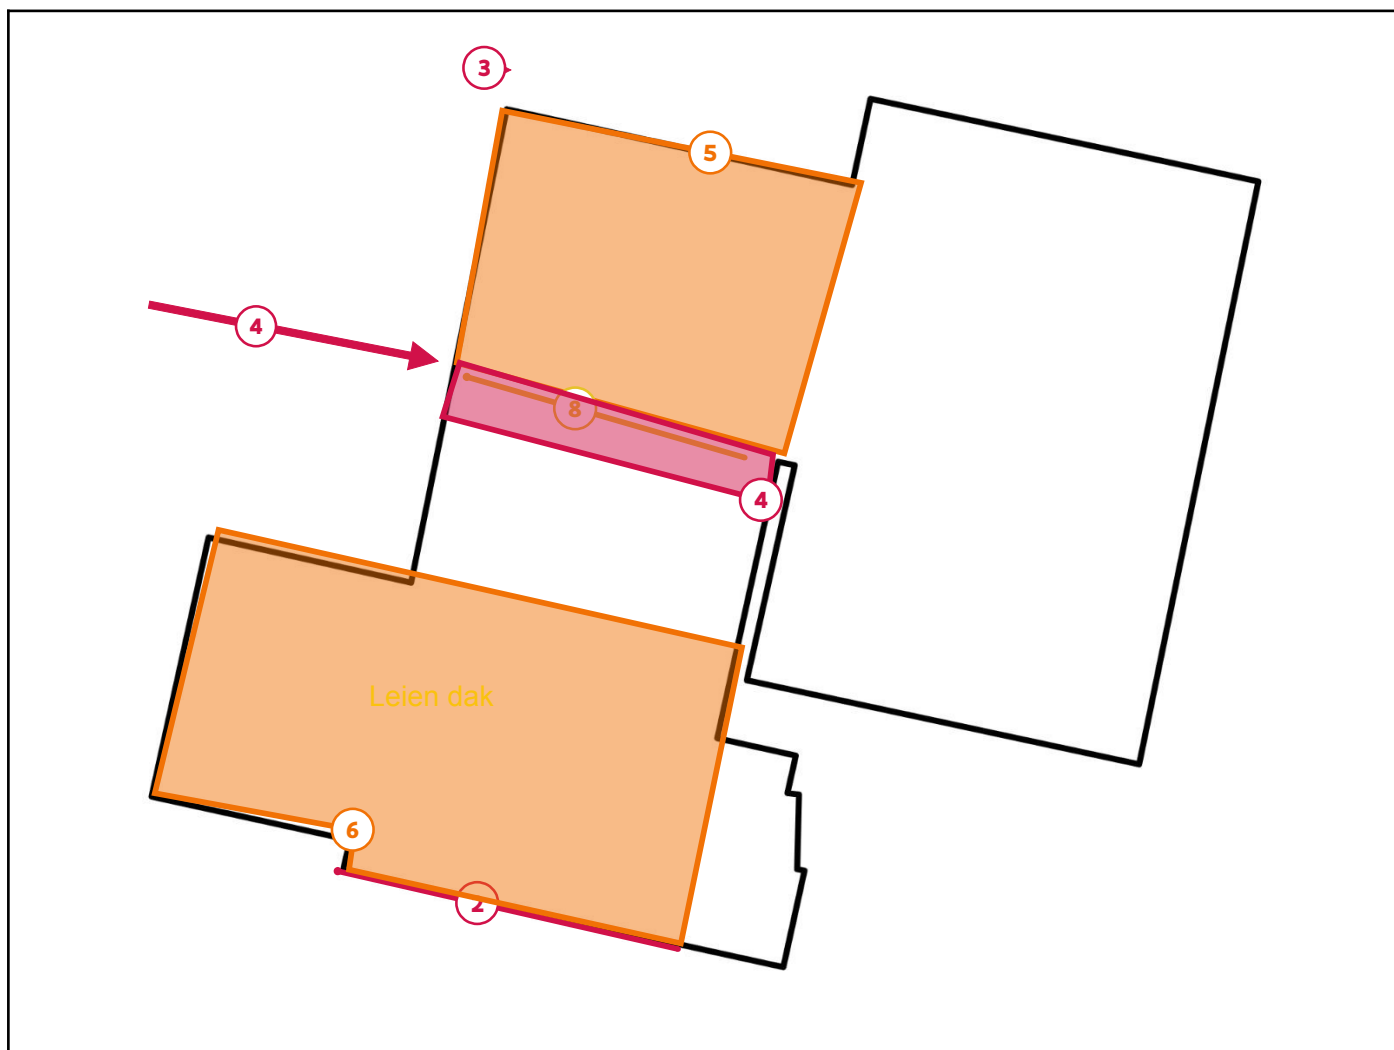
## Plan 1.1: Hoofdgebouw plan

Beschrijving	Type	Actie
2. afvalfiche goot door leien dak	Asbestmateriaal	Dringend verwijderen
3. Lostaande golfplaten	Asbestmateriaal	Dringend verwijderen
4. Stenen vloer onder golfplaten dak	Asbestmateriaal	Dringend verwijderen
5. Golfplaten	Asbestmateriaal	Verwijderen
6. leien dak	Asbestmateriaal	Verwijderen
8. Mastiek tussen constructiepanelen	Asbestmateriaal	Zorgvuldig beheren

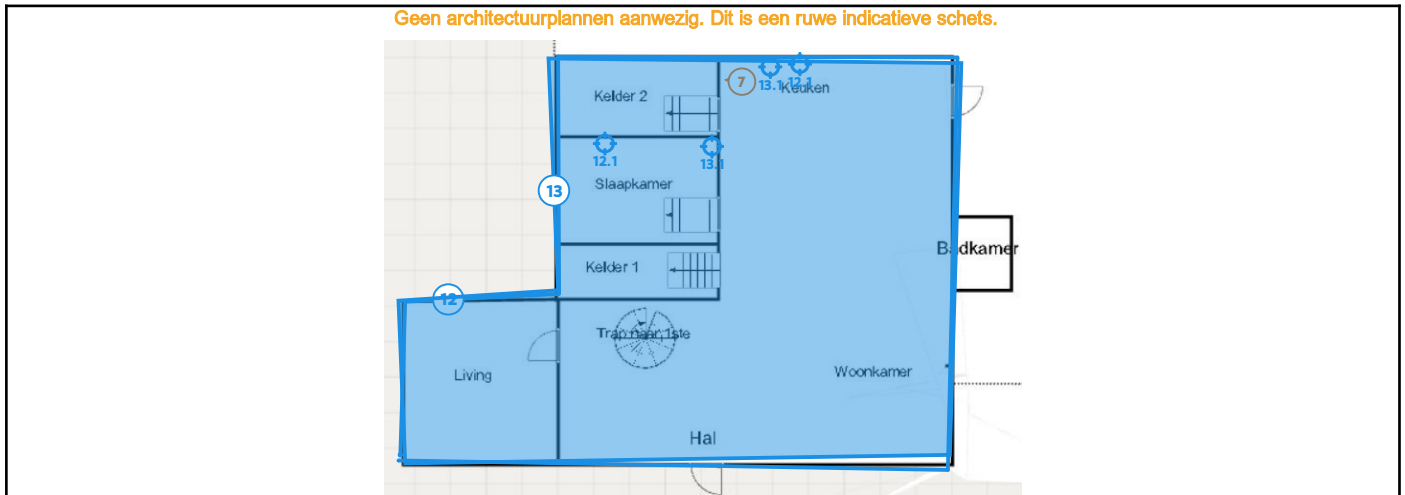
## Plan 1.2: GV\_woning

Beschrijving	Type	Actie
7. bakkeliet stopcontacten en schakelaars	Asbestmateriaal	<a href="#">Verwijderen</a>
12. Pleisterwerk muren	Geen asbest	-
12.1 Code: MM01	Mengmonster	-
13. Pleisterwerk plafond	Geen asbest	-
13.1 Code: MM02	Mengmonster	-

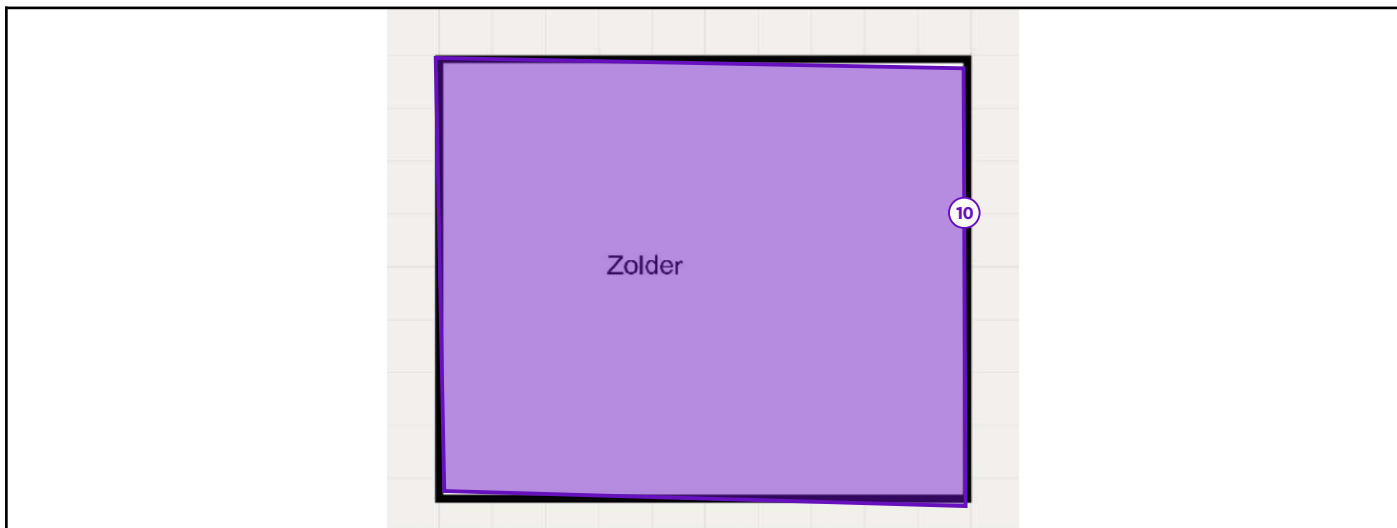
## Plan 1.4: Zolder\_plan

Beschrijving	Type	Actie
10. Zolder	Beperking	-

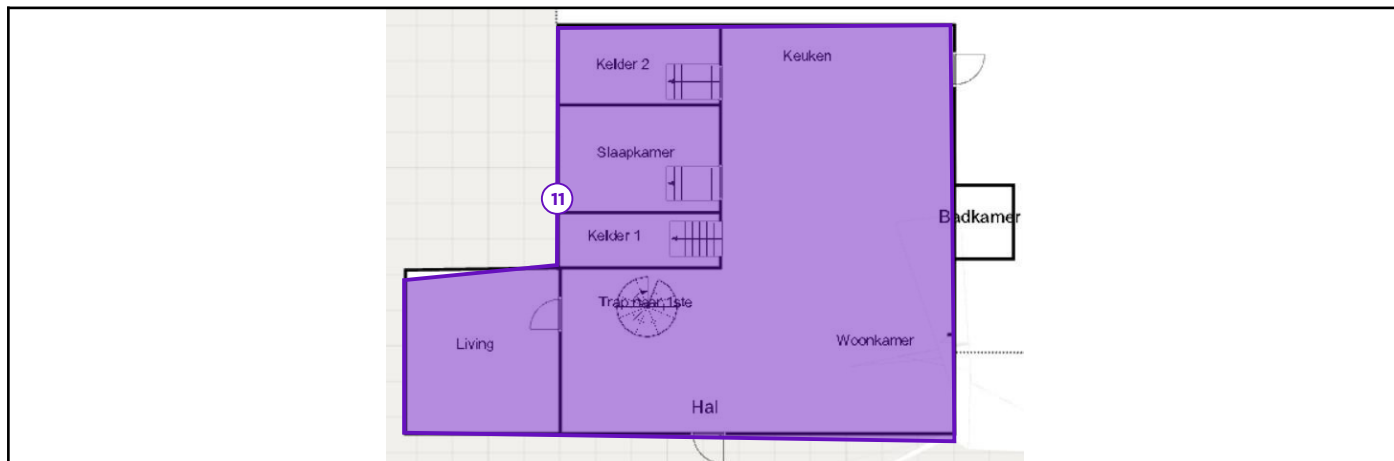
## Plan 1.5: gv\_vloerplan

Beschrijving	Type	Actie
11. Tegellijm vloertegels	Advies	-

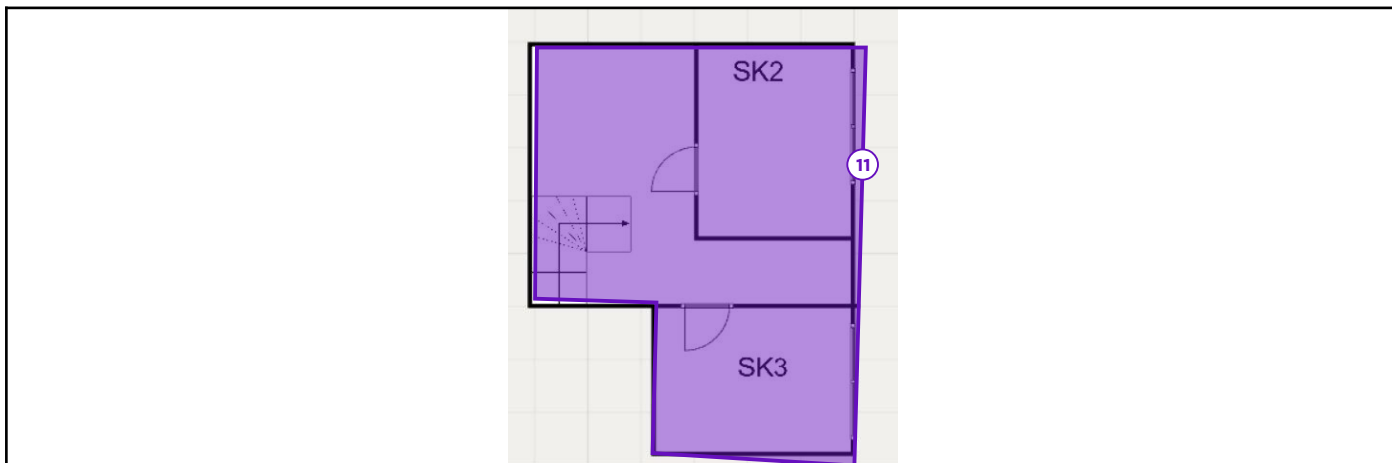
## Plan 1.6: v1\_vloerplan

Beschrijving	Type	Actie
11. Tegellijm vloertegels	Advies	-

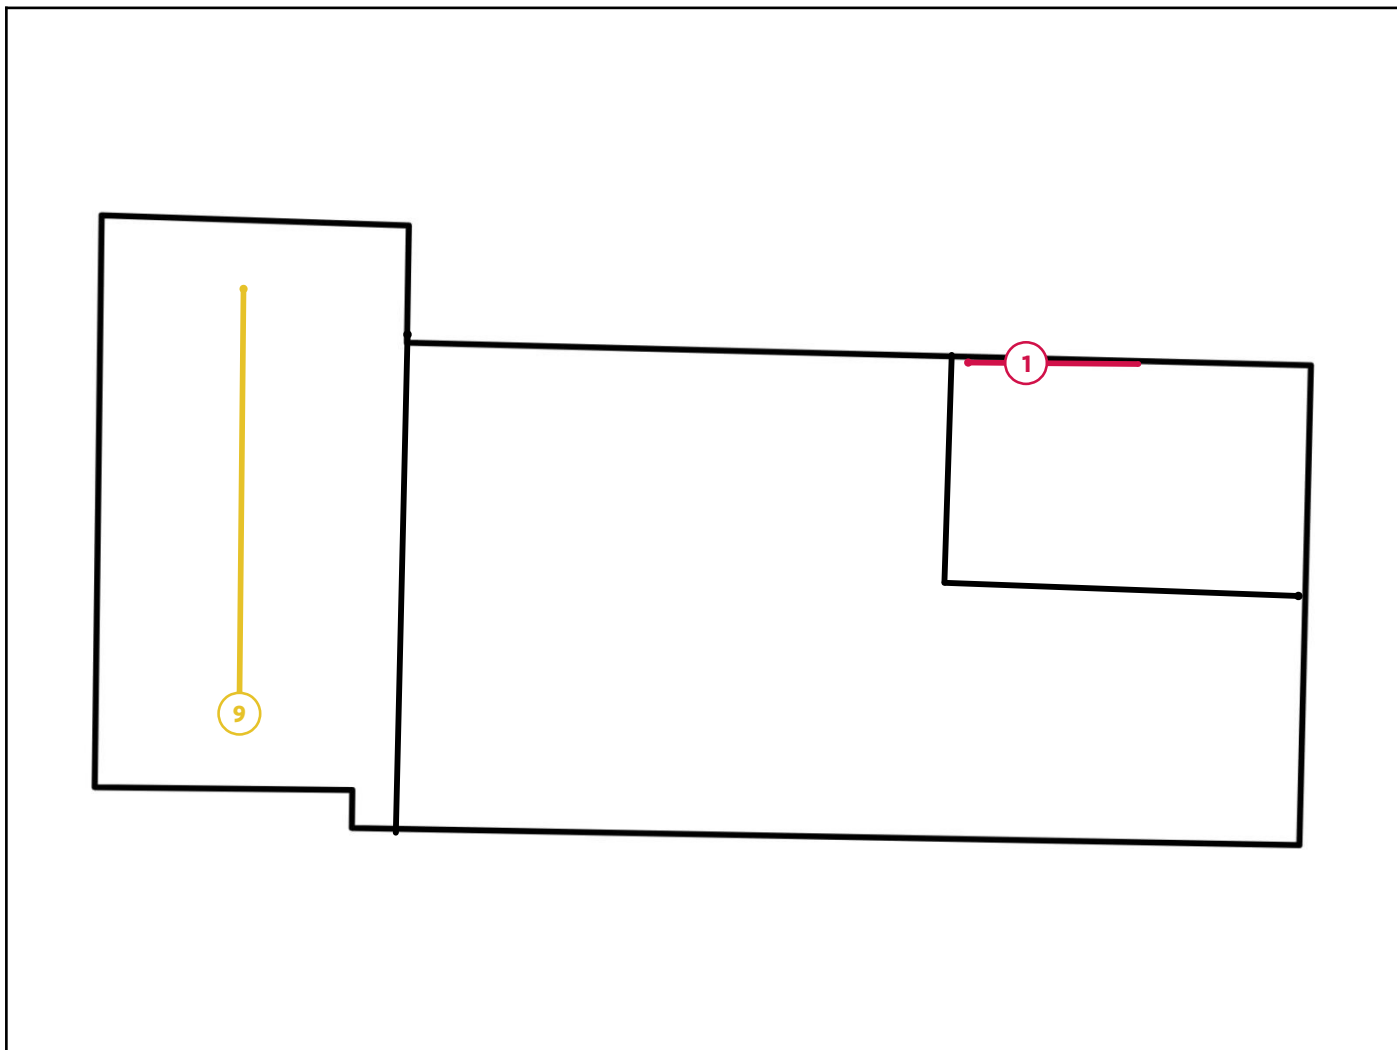
## Plan 3.1: Bijgebouw plan

Beschrijving	Type	Actie
1. Lostaande buizen in bijgebouw	Asbestmateriaal	Dringend verwijderen
9. Kolommen in stallen	Asbestmateriaal	Zorgvuldig beheren

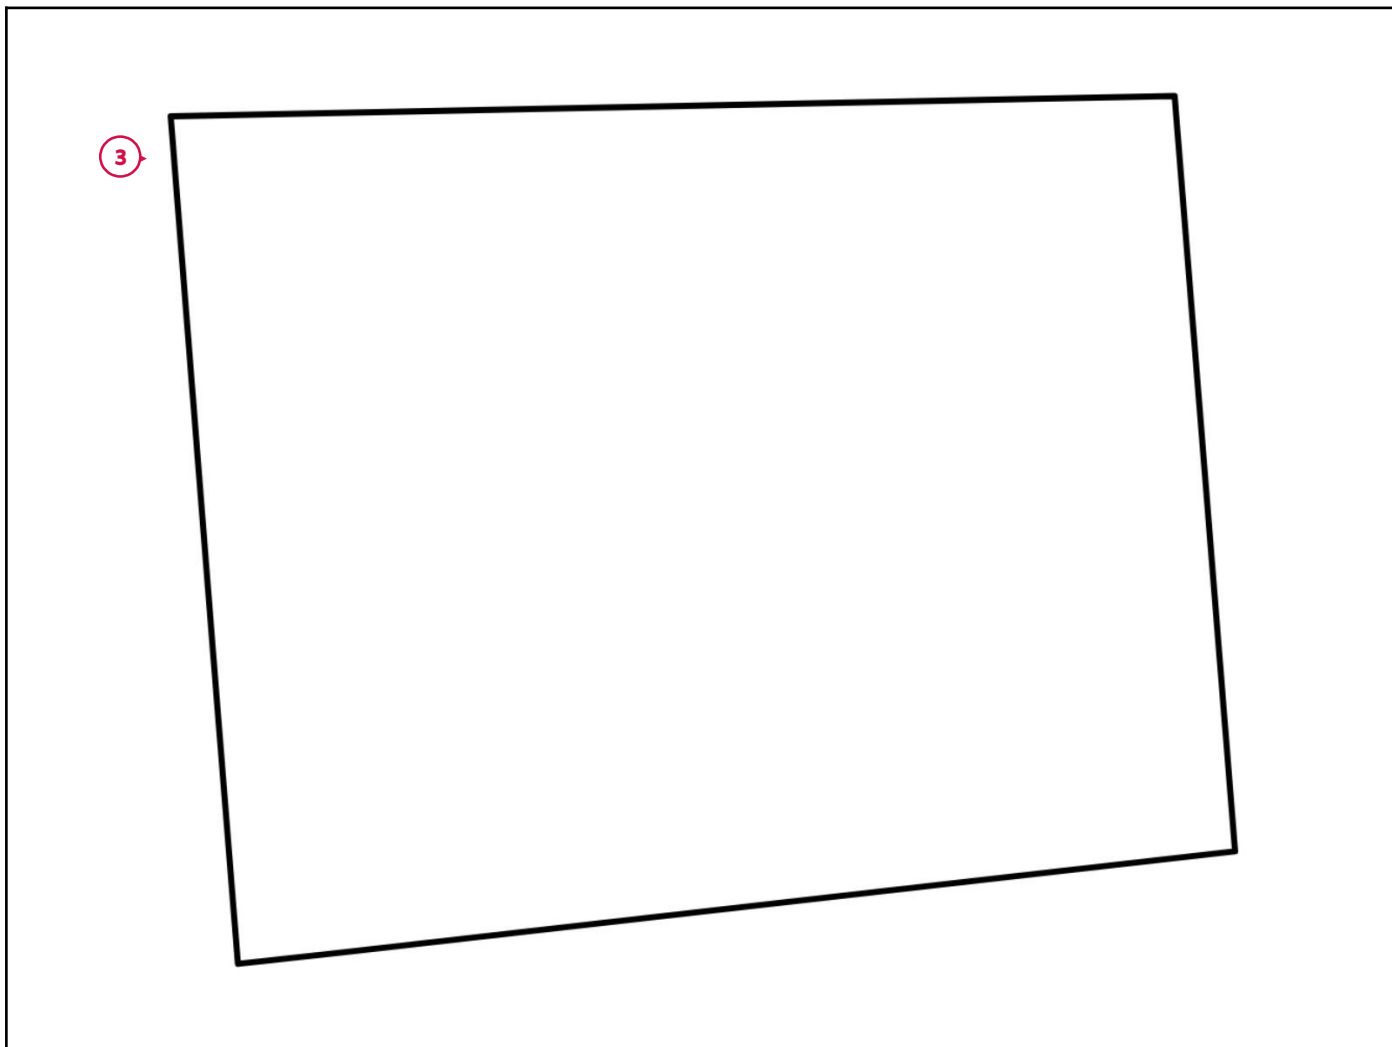
## Plan 6.1: Bijgebouw plan

Beschrijving	Type	Actie
3. Lostaande golfplaten	Asbestmateriaal	<b>Dringend verwijderen</b>
