# Asbestinventarisatetest

Nachtegalstraat 28, 2590 Berlaar

Attestnummer : 20230908-000356.001

Uitgegeven op : 08.09.2023

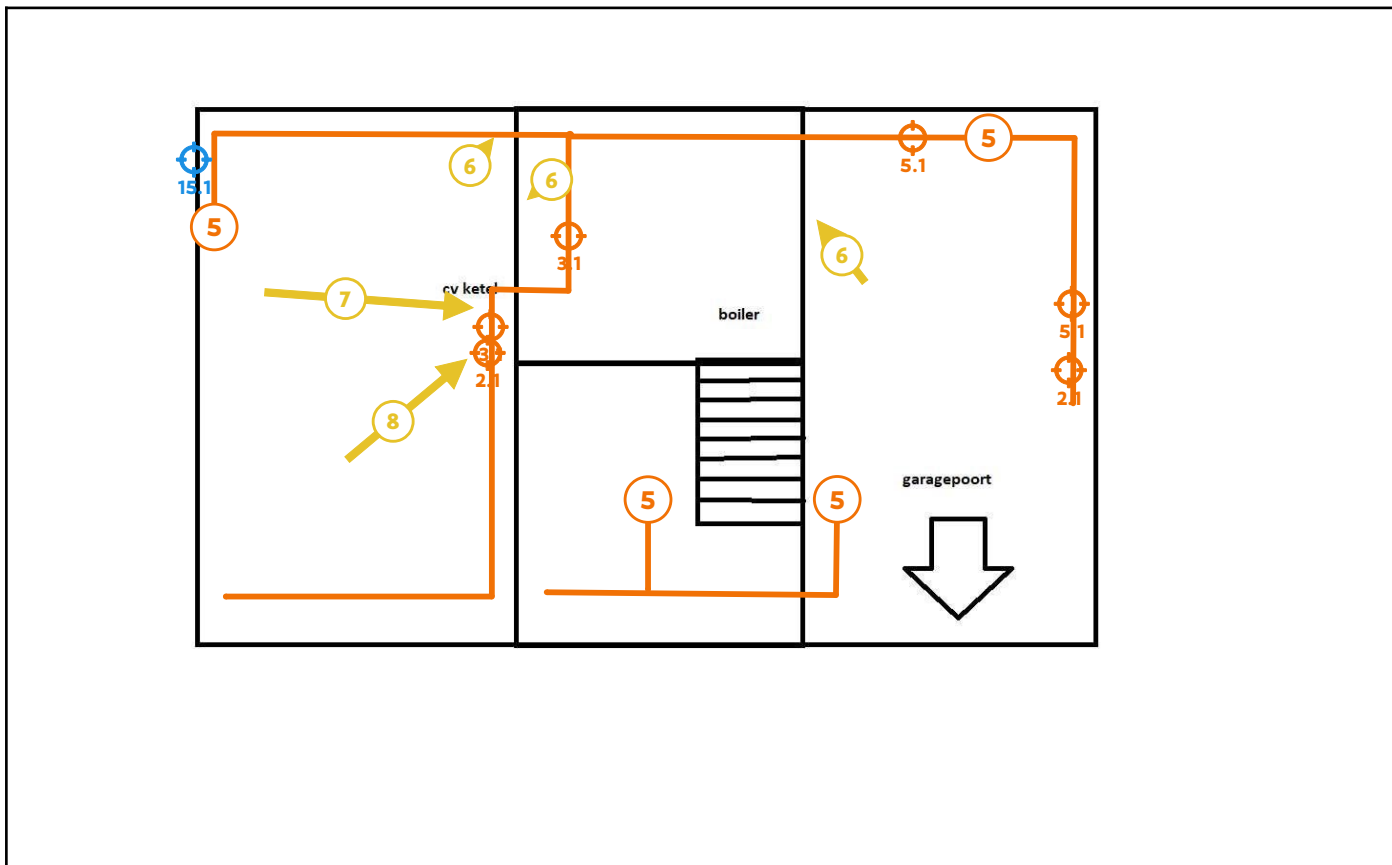
# Plan 1.1: plattegrond kelder

Beschrijving	Type	Actie
2. thermische isolatie bochten	Asbestmateriaal	Verwijderen
2.1 Code: 000000062657	Mengmonster	-
3. thermische isolatie rechte stukken 1/2	Asbestmateriaal	Verwijderen
3.1 Code: 000000062633	Mengmonster	-
5. thermische isolatie rechte stukken 2/2	Asbestmateriaal	Verwijderen
5.1 Code: 000000062626	Mengmonster	-
6. bakeliet toepassingen	Asbestmateriaal	Zorgvuldig beheren
7. dichting cv ketel	Asbestmateriaal	Zorgvuldig beheren

8. vlinderklep achter CV ketel	Asbestmateriaal	Zorgvuldig beheren
15. mastiek houten ramen huis	Geen asbest	-
15.1 Code: 000000062701	Puntmonster	-

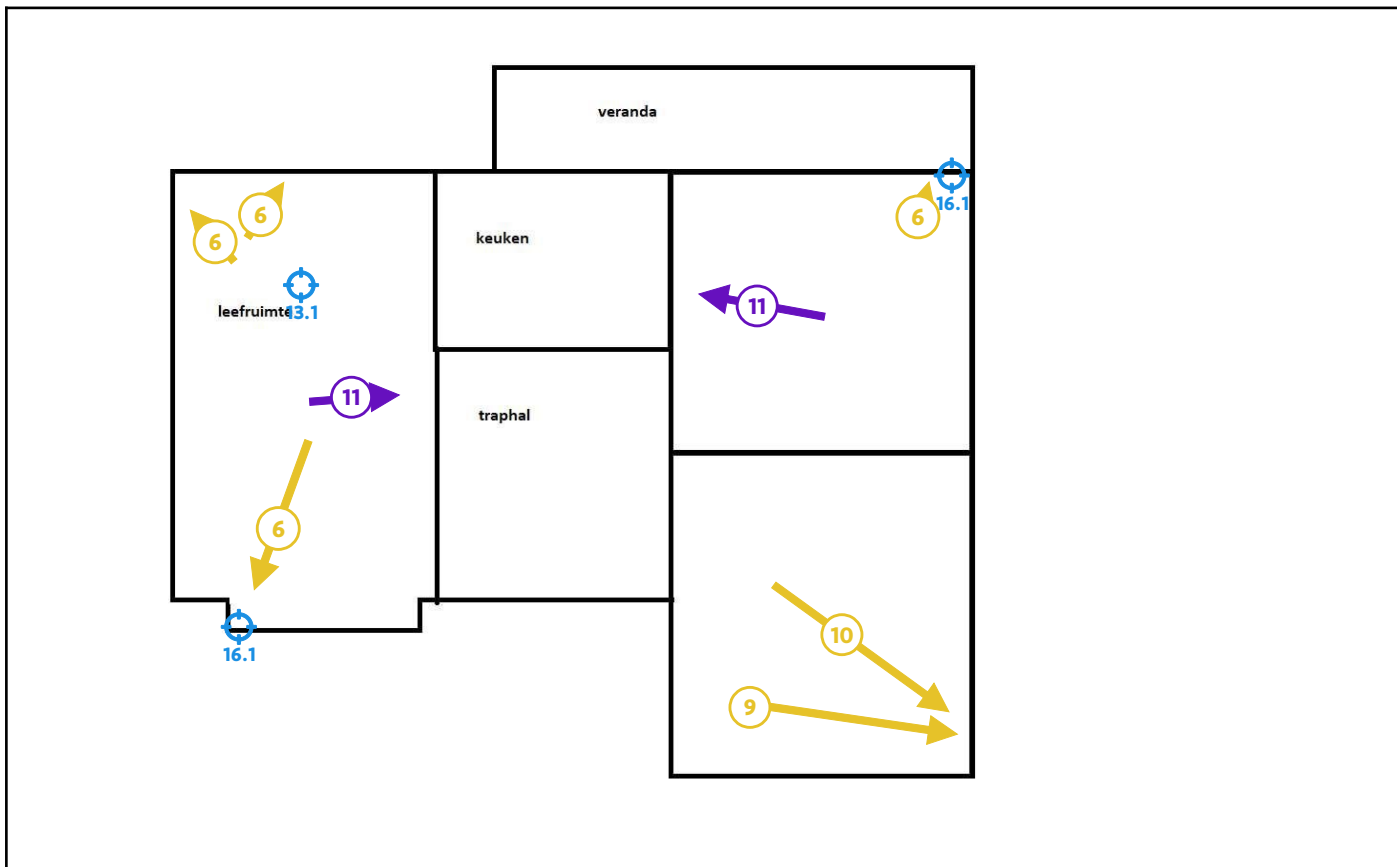
## Plan 1.2: gelijkvloers

Beschrijving	Type	Actie
6. bakeliet toepassingen	Asbestmateriaal	Zorgvuldig beheren
9. masal plaat elektriciteitsbord	Asbestmateriaal	Zorgvuldig beheren
10. meszekeringen elektriciteitskast	Asbestmateriaal	Zorgvuldig beheren
11. achterwand schouwen	Advies	-
13. pleister plafond	Geen asbest	-
13.1 Code: 000000062688	Mengmonster	-
16. pleister wand	Geen asbest	-
16.1 Code: 000000062664	Mengmonster	-

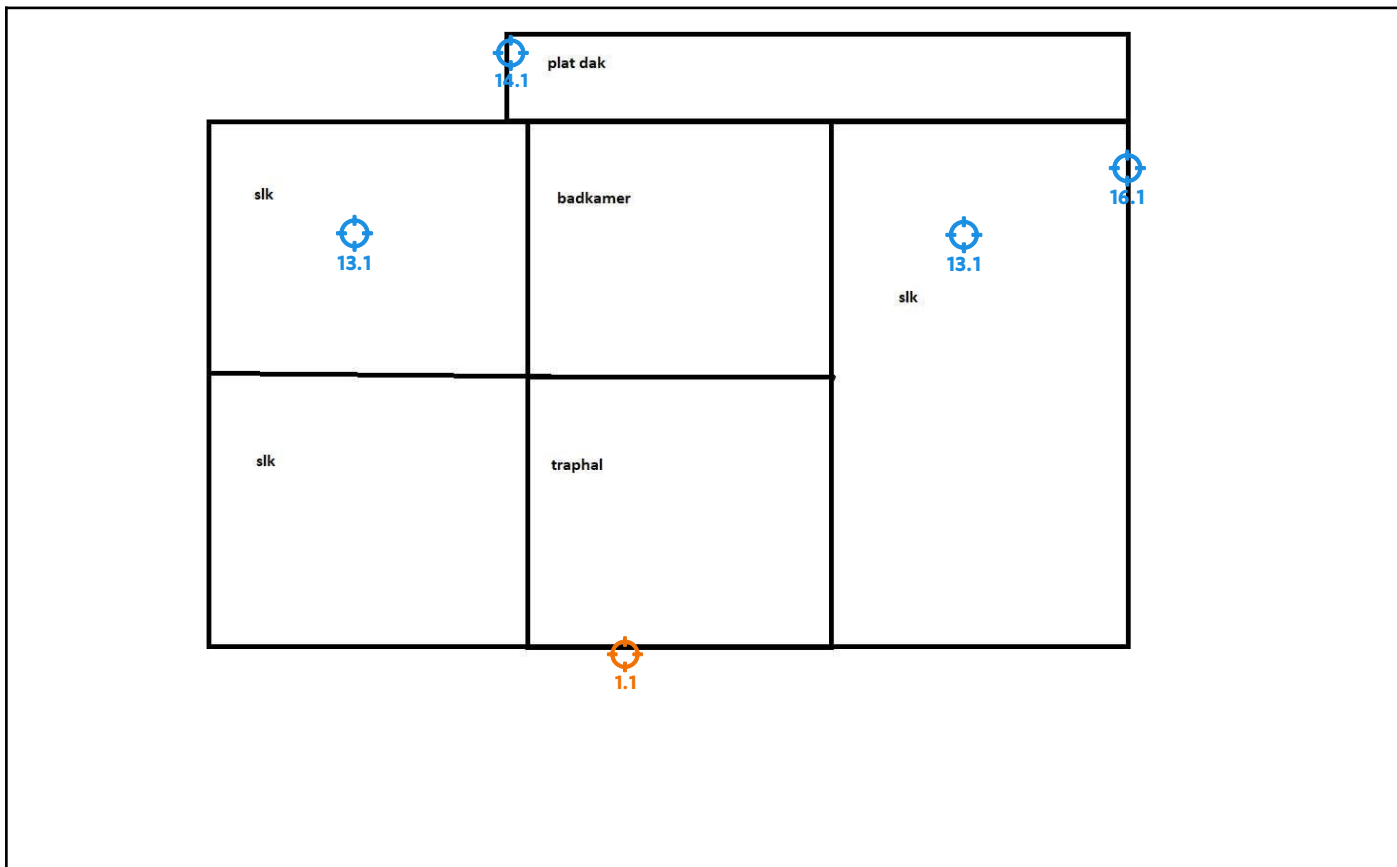
## Plan 1.3: v1

Beschrijving	Type	Actie
1. leien dak	Asbestmateriaal	<a href="#">Verwijderen</a>
1.1 Code: 000000062671	Puntmonster	-
13. pleister plafond	Geen asbest	-
13.1 Code: 000000062688	Mengmonster	-
14. roofing plat dak	Geen asbest	-
14.1 Code: 000000062695	Puntmonster	-
16. pleister wand	Geen asbest	-
16.1 Code: 000000062664	Mengmonster	-

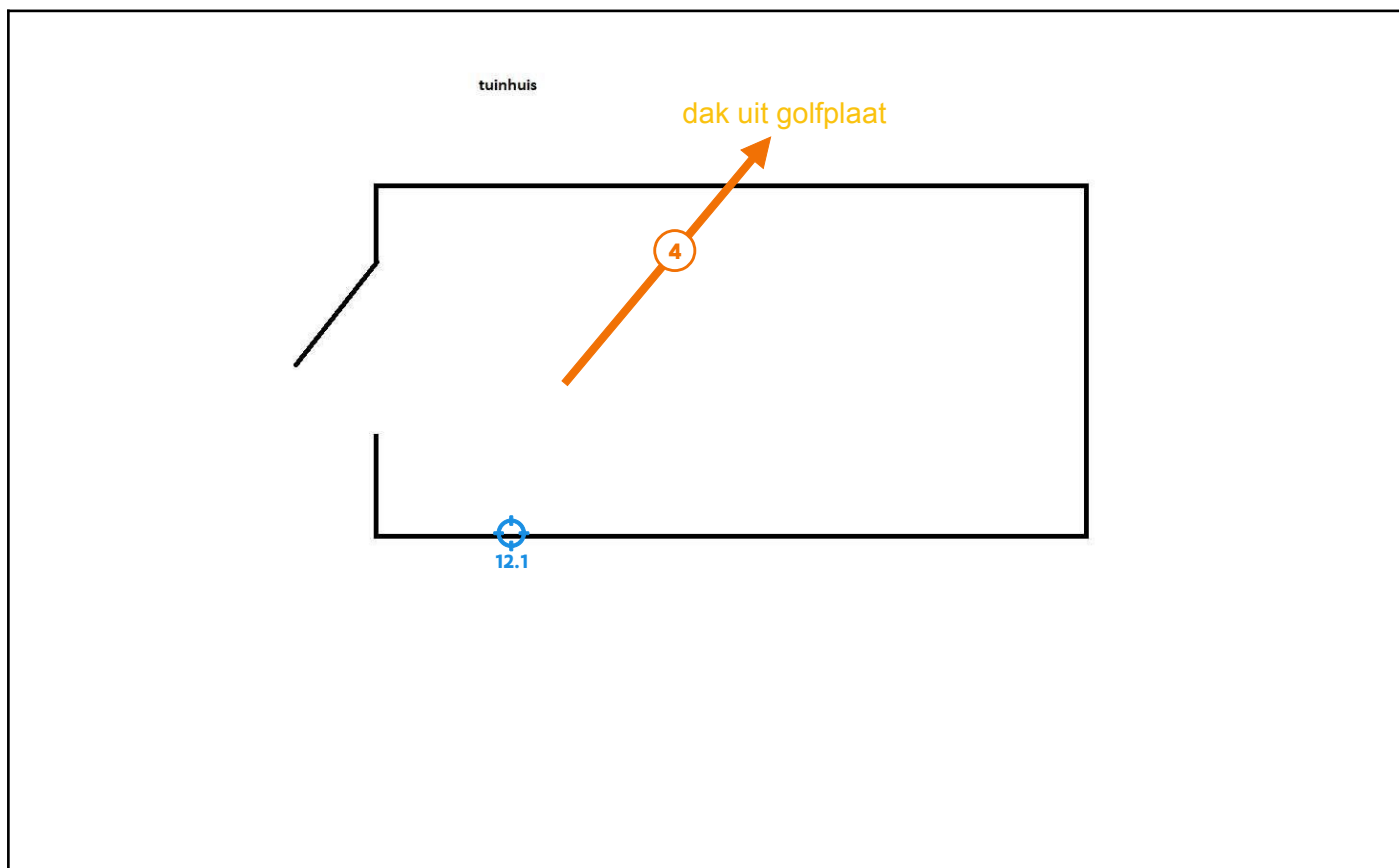
## Plan 1.5: tuinhuis

Beschrijving	Type	Actie
4. golfplaat dak tuinhuis	Asbestmateriaal	<a href="#">Verwijderen</a>
12. mastiek raam tuinhuis	Geen asbest	-
12.1 Code: 000000062640	Puntmonster	-

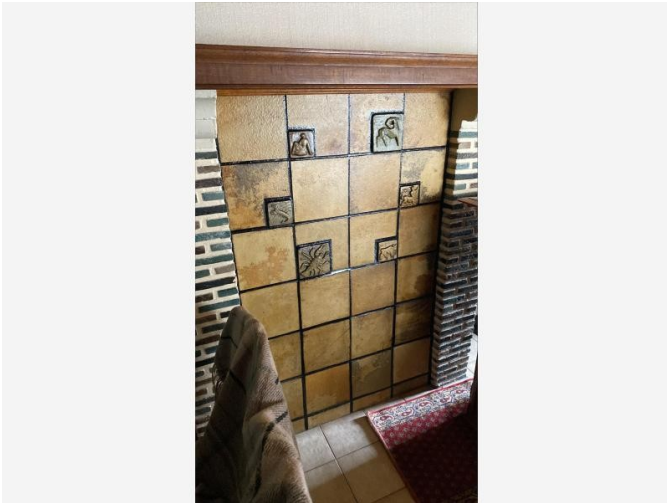
Vrije foto

Identificatiemethode	Redelijk vermoeden
Primaire drager	HVAC infrastructuur en uitrusting
(Asbest)materiaal	Plaat, paneel, tablet - Type Pical
Bindmiddel	Gips - kalk
Gebondenheid bindmiddel	Niet-hechtgebonden

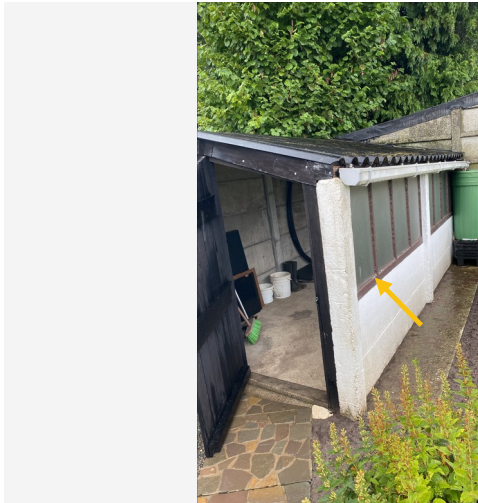
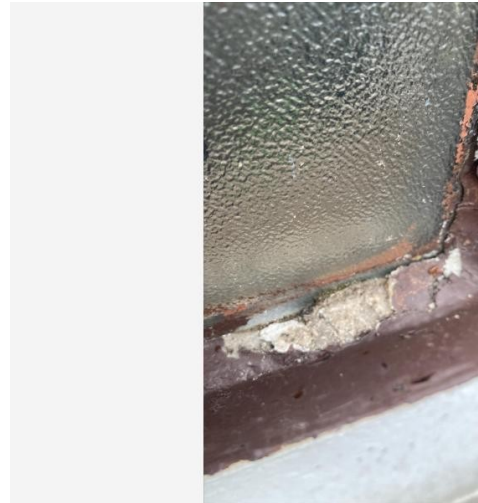
Beschrijving	mastiek raam tuinhuis
Omgeving	Buiten
Primaire drager	Wandopening verticaal (raam, deur, ...)
Bindmiddel van materiaal	Kitten, mastiek, pasta

<b>Gebondenheid op basis van bindmiddel</b>	Hecht
<b>Hoeveelheid (gewicht - aantal)</b>	• 1,00 kg - 1 stuk
<b>Totaal gewicht</b>	1,00 kg
<b>Identificatiemethode</b>	Vaststelling met monstername
<b>Destructieve handeling voor identificatie</b>	Nee

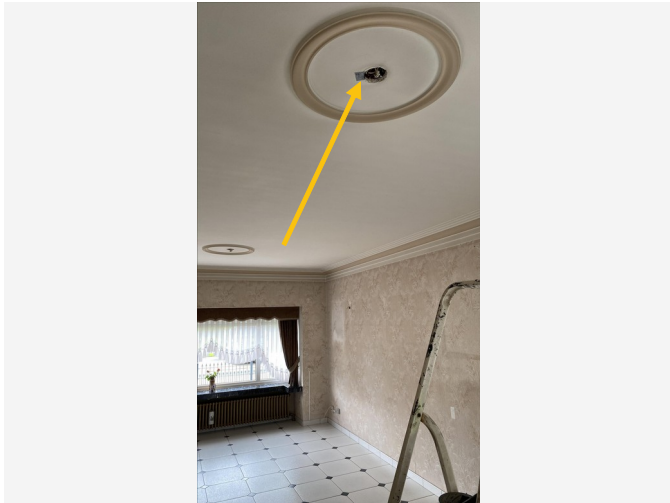
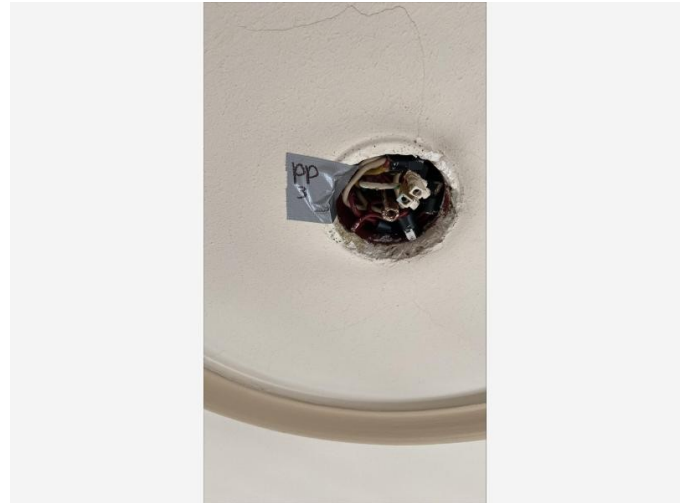
Beschrijving	pleister plafond
Omgeving	Binnen
Primaire drager	Plafond

<b>Bindmiddel van materiaal</b>	Gips - kalk
<b>Gebondenheid op basis van bindmiddel</b>	Niet-hechtgebonden
<b>Hoeveelheid (oppervlakte - dikte - aantal)</b>	• 198,00 m <sup>2</sup> - 0,50 cm - 1 stuk
<b>Totaal volume</b>	0,99 m <sup>3</sup>
<b>Identificatiemethode</b>	Vaststelling met monstername
<b>Destructieve handeling voor identificatie</b>	Nee

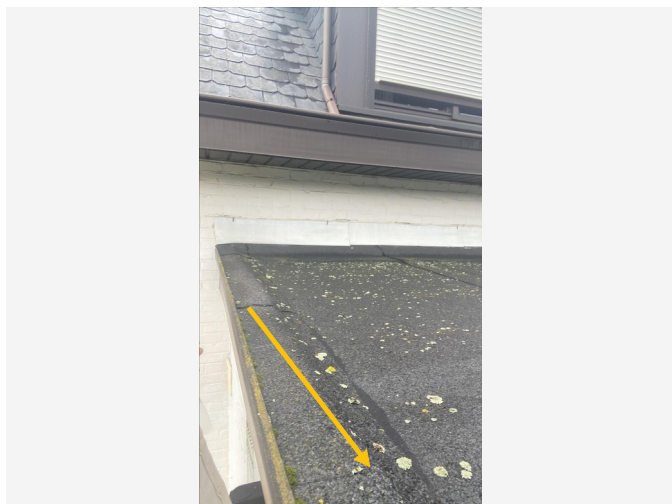
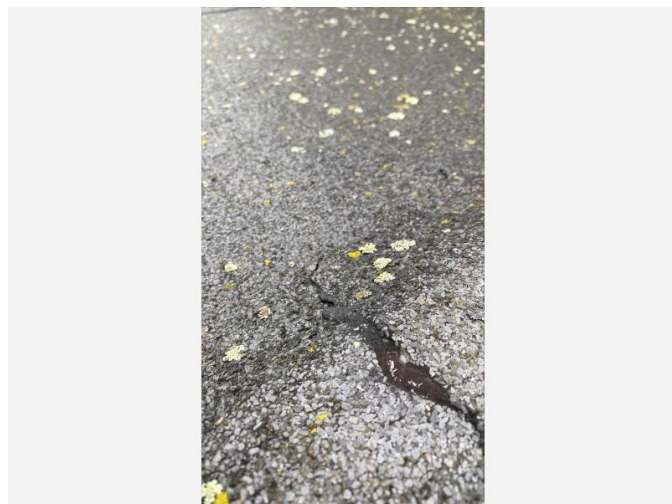
Beschrijving	roofing plat dak
Omgeving	Buiten
Primaire drager	Plat dak
Bindmiddel van materiaal	Bitumen (roofing, teer, asfalt)

<b>Gebondenheid op basis van bindmiddel</b>	Hecht
<b>Hoeveelheid (oppervlakte - aantal)</b>	• 10,00 m <sup>2</sup> - 1 stuk
<b>Totale oppervlakte</b>	10,00 m <sup>2</sup>
<b>Identificatiemethode</b>	Vaststelling met monstername
<b>Destructieve handeling voor identificatie</b>	Nee

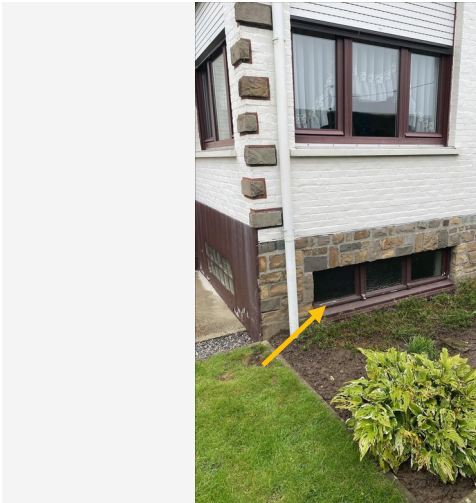
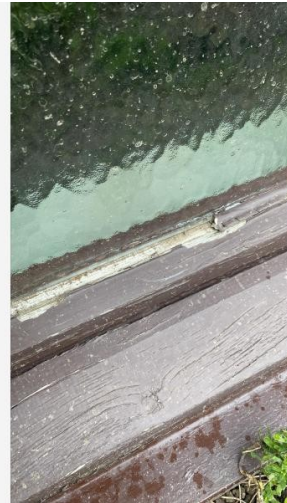
Beschrijving	mastiek houten ramen huis
Omgeving	Buiten
Primaire drager	Wandopening verticaal (raam, deur, ...)
Bindmiddel van materiaal	Kitten, mastiek, pasta

<b>Gebondenheid op basis van bindmiddel</b>	Hecht
<b>Hoeveelheid (gewicht - aantal)</b>	• 2,00 kg - 1 stuk
<b>Totaal gewicht</b>	2,00 kg
<b>Identificatiemethode</b>	Vaststelling met monstername
<b>Destructieve handeling voor identificatie</b>	Nee
