# Asbestinventarisatetest

Dijkstraat 103, 9120 Beveren

Attestnummer : 20240525-000044.000

Uitgegeven op : 25.05.2024

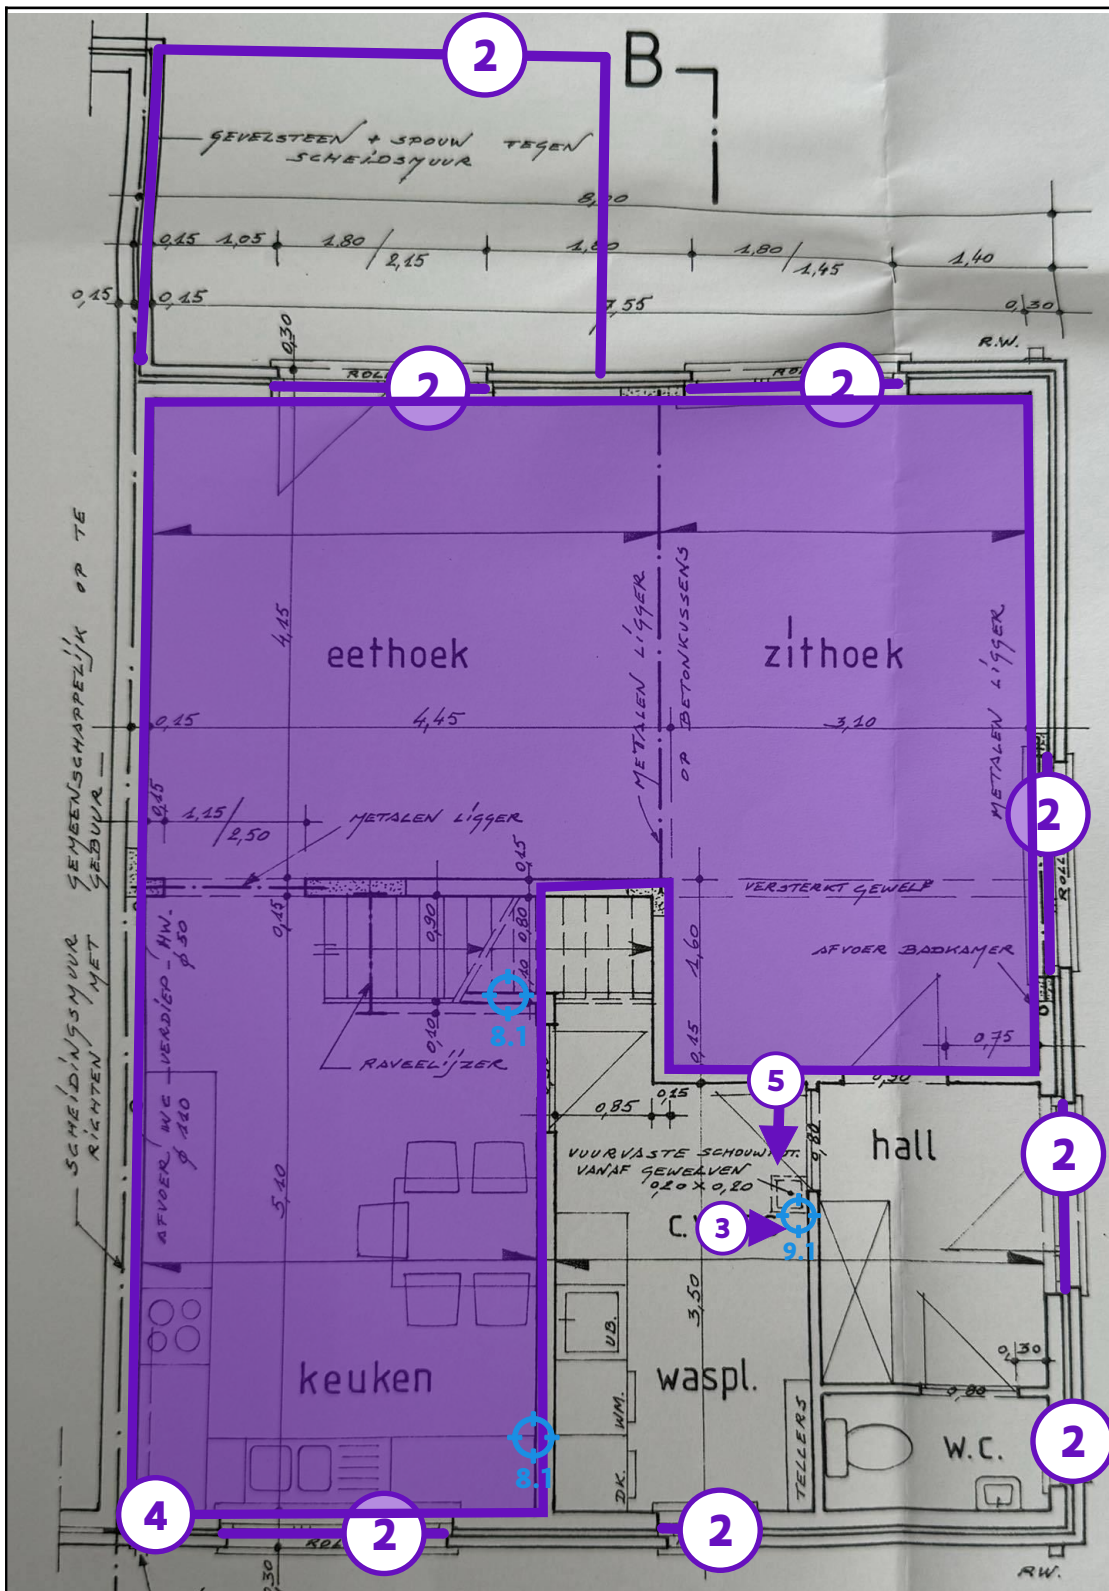
# Plan 1.1: Gelijkvloers

2. Kit aan de ramen	Advies	-
3. Boiler	Advies	-
4. Plafond plaat	Advies	-
5. Ketel	Advies	-
8. Bezetting muur	Geen asbest	-
8.1 Code: 240522 dijk muur	Mengmonster	-
9. Bezetting plafond	Geen asbest	-
9.1 Code: 240522 dijk plaf	Mengmonster	-

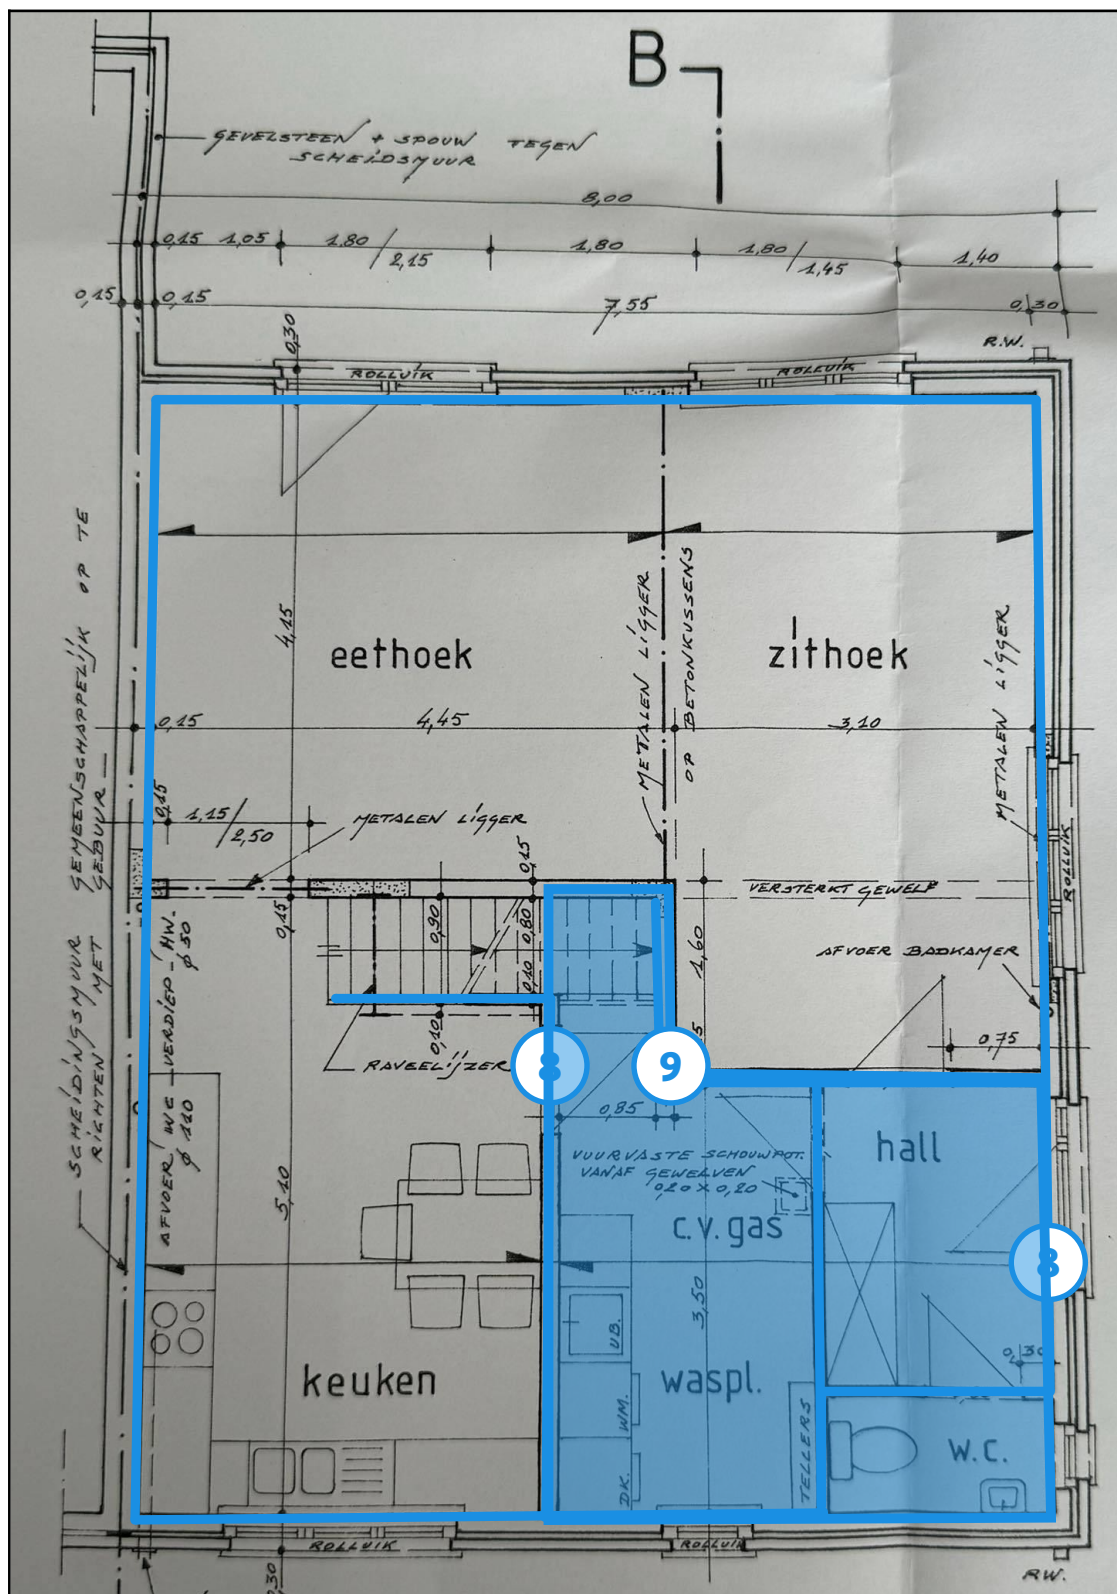
## Plan 1.2: Bezetting muur - plafond gelijkvloers

8. Bezetting muur	Geen asbest	-
9. Bezetting plafond	Geen asbest	-

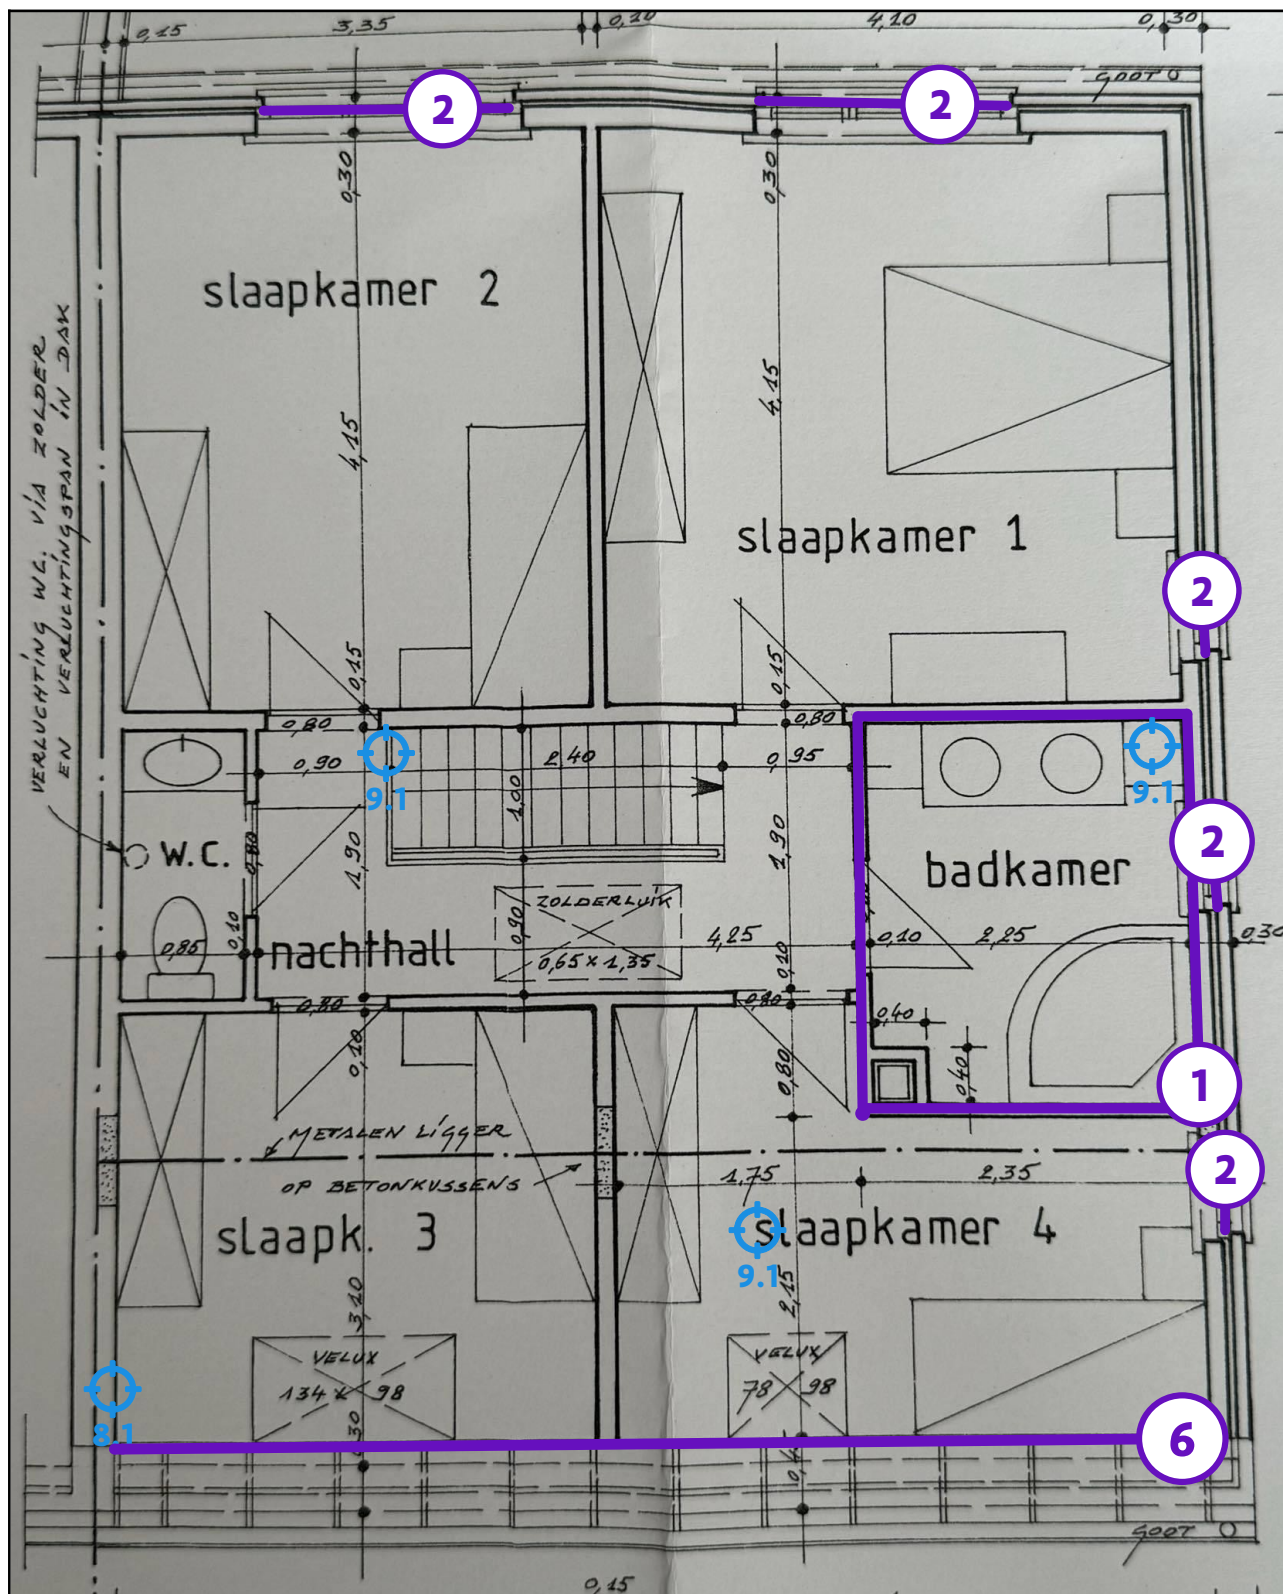
# Plan 1.3: Eerste verdieping

1. Lijm laag achter tegels badkamer	Advies	-
2. Kit aan de ramen	Advies	-
6. Muur plaat	Advies	-
8. Bezetting muur	Geen asbest	-
8.1 Code: 240522 dijk muur	Mengmonster	-
9. Bezetting plafond	Geen asbest	-
9.1 Code: 240522 dijk plaf	Mengmonster	-

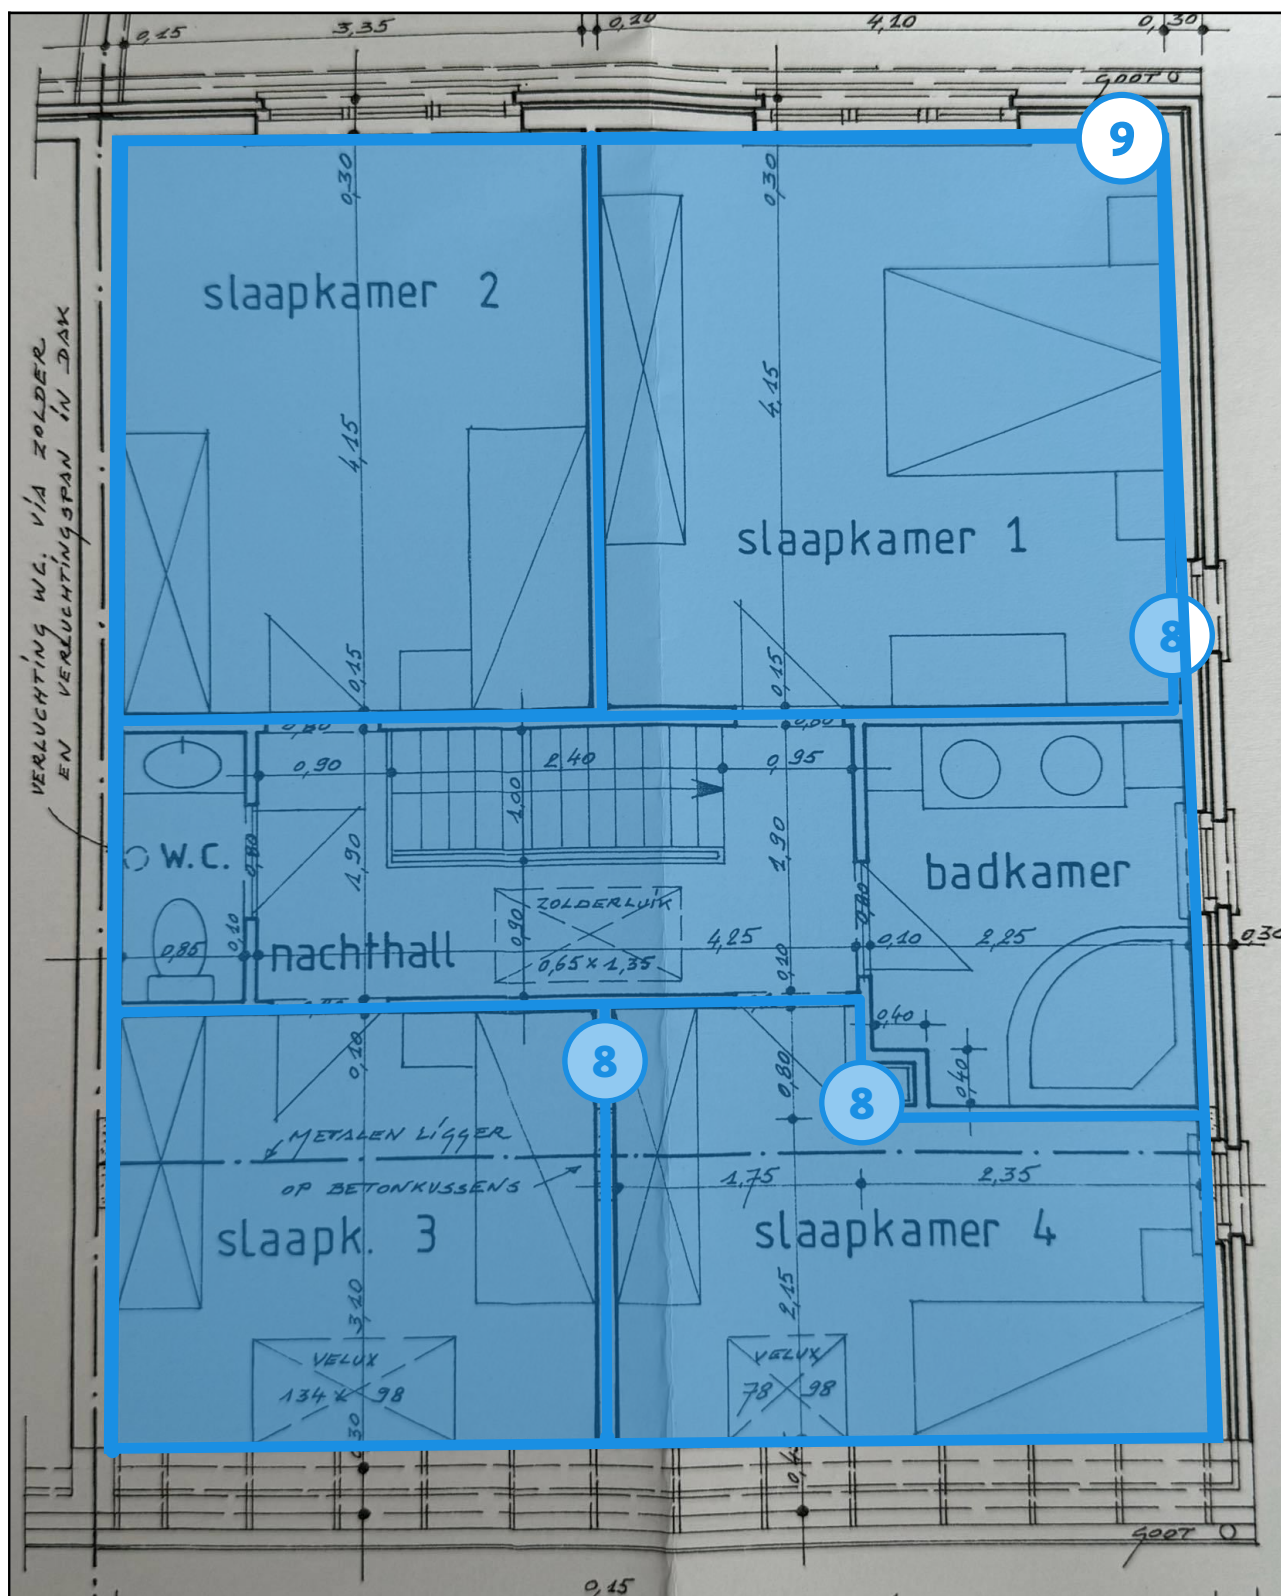
## Plan 1.4: Bezetting muur - plafond eerste verdieping

8. Bezetting muur	Geen asbest	-
9. Bezetting plafond	Geen asbest	-

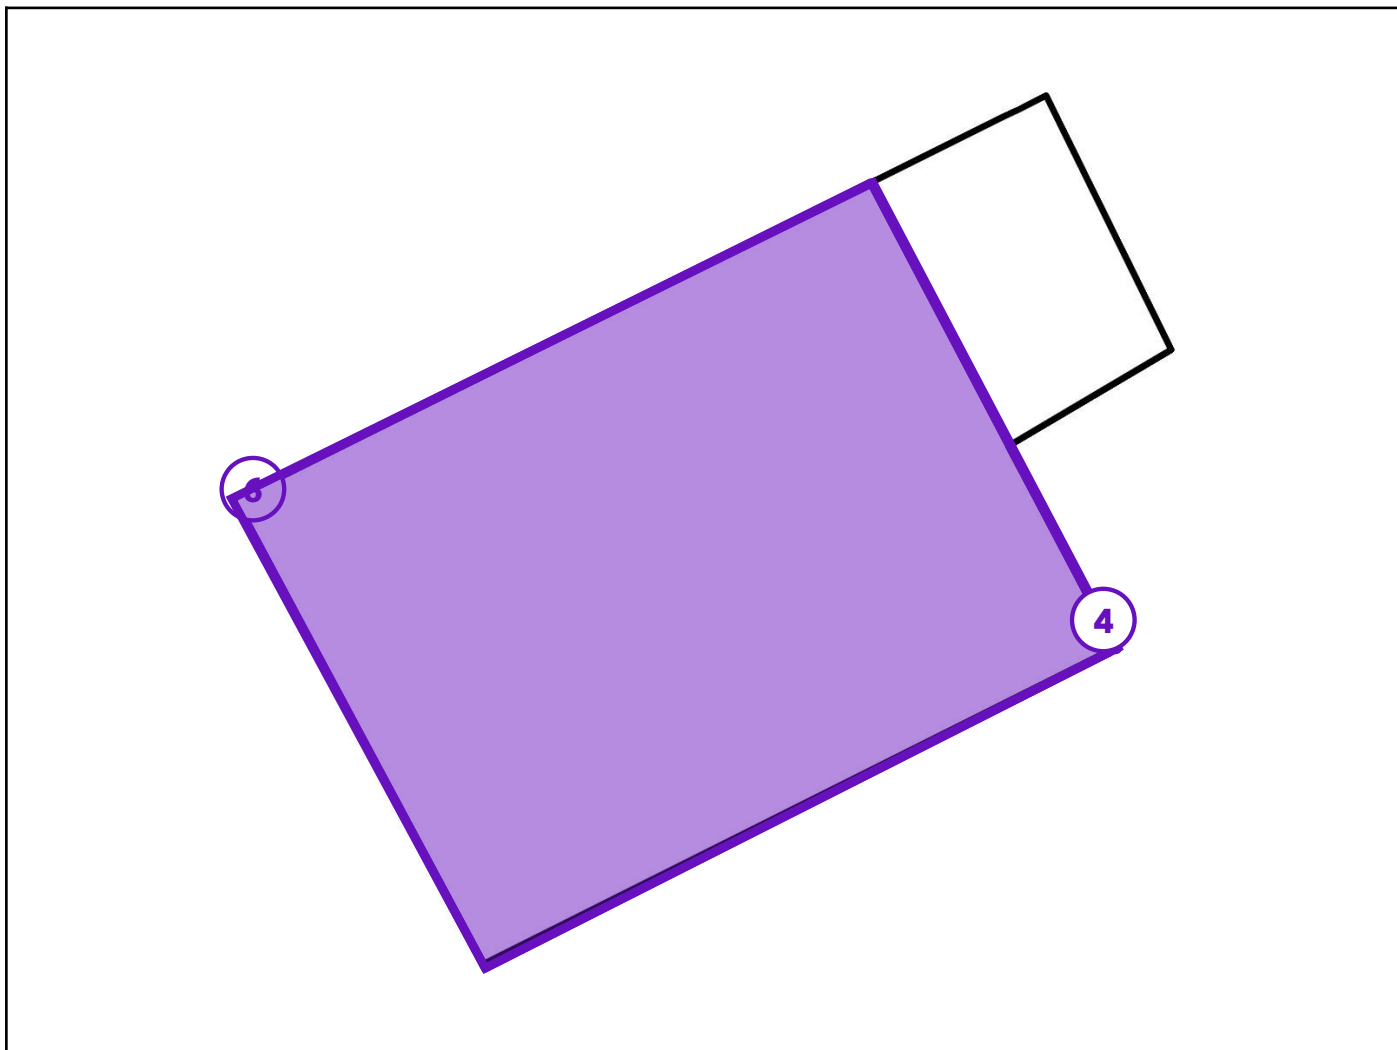
## Plan 1.5: Zolder

Beschrijving	Type	Actie
4. Plafond plaat	Advies	-
6. Muur plaat	Advies	-

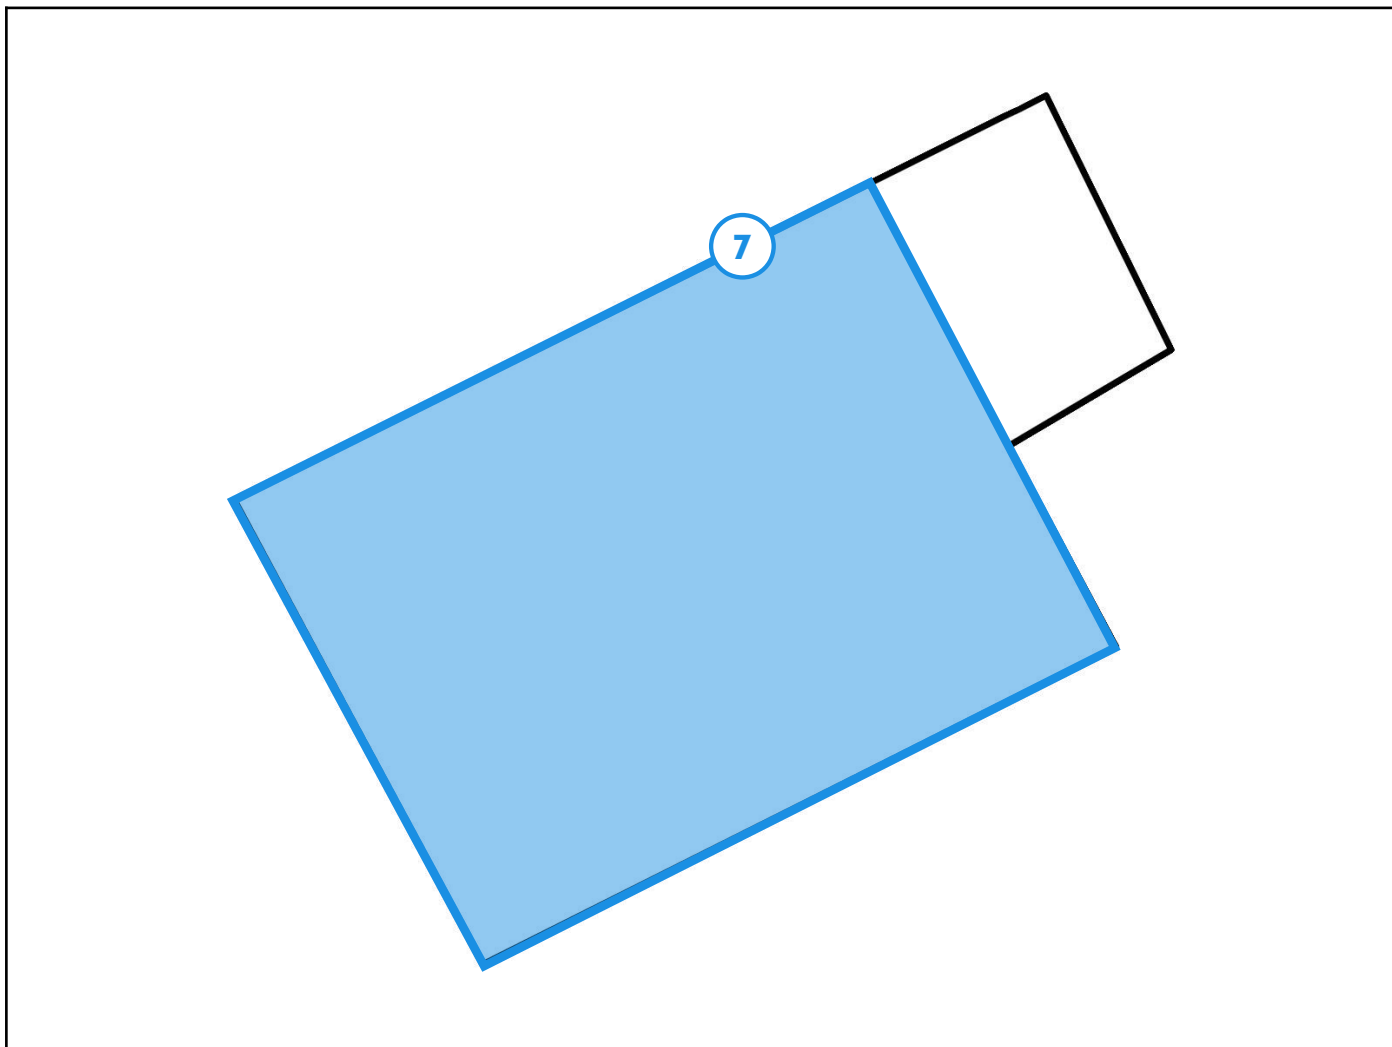
## Plan 1.6: Onderdak

Beschrijving	Type	Actie
7. Onderdak	Geen asbest	-

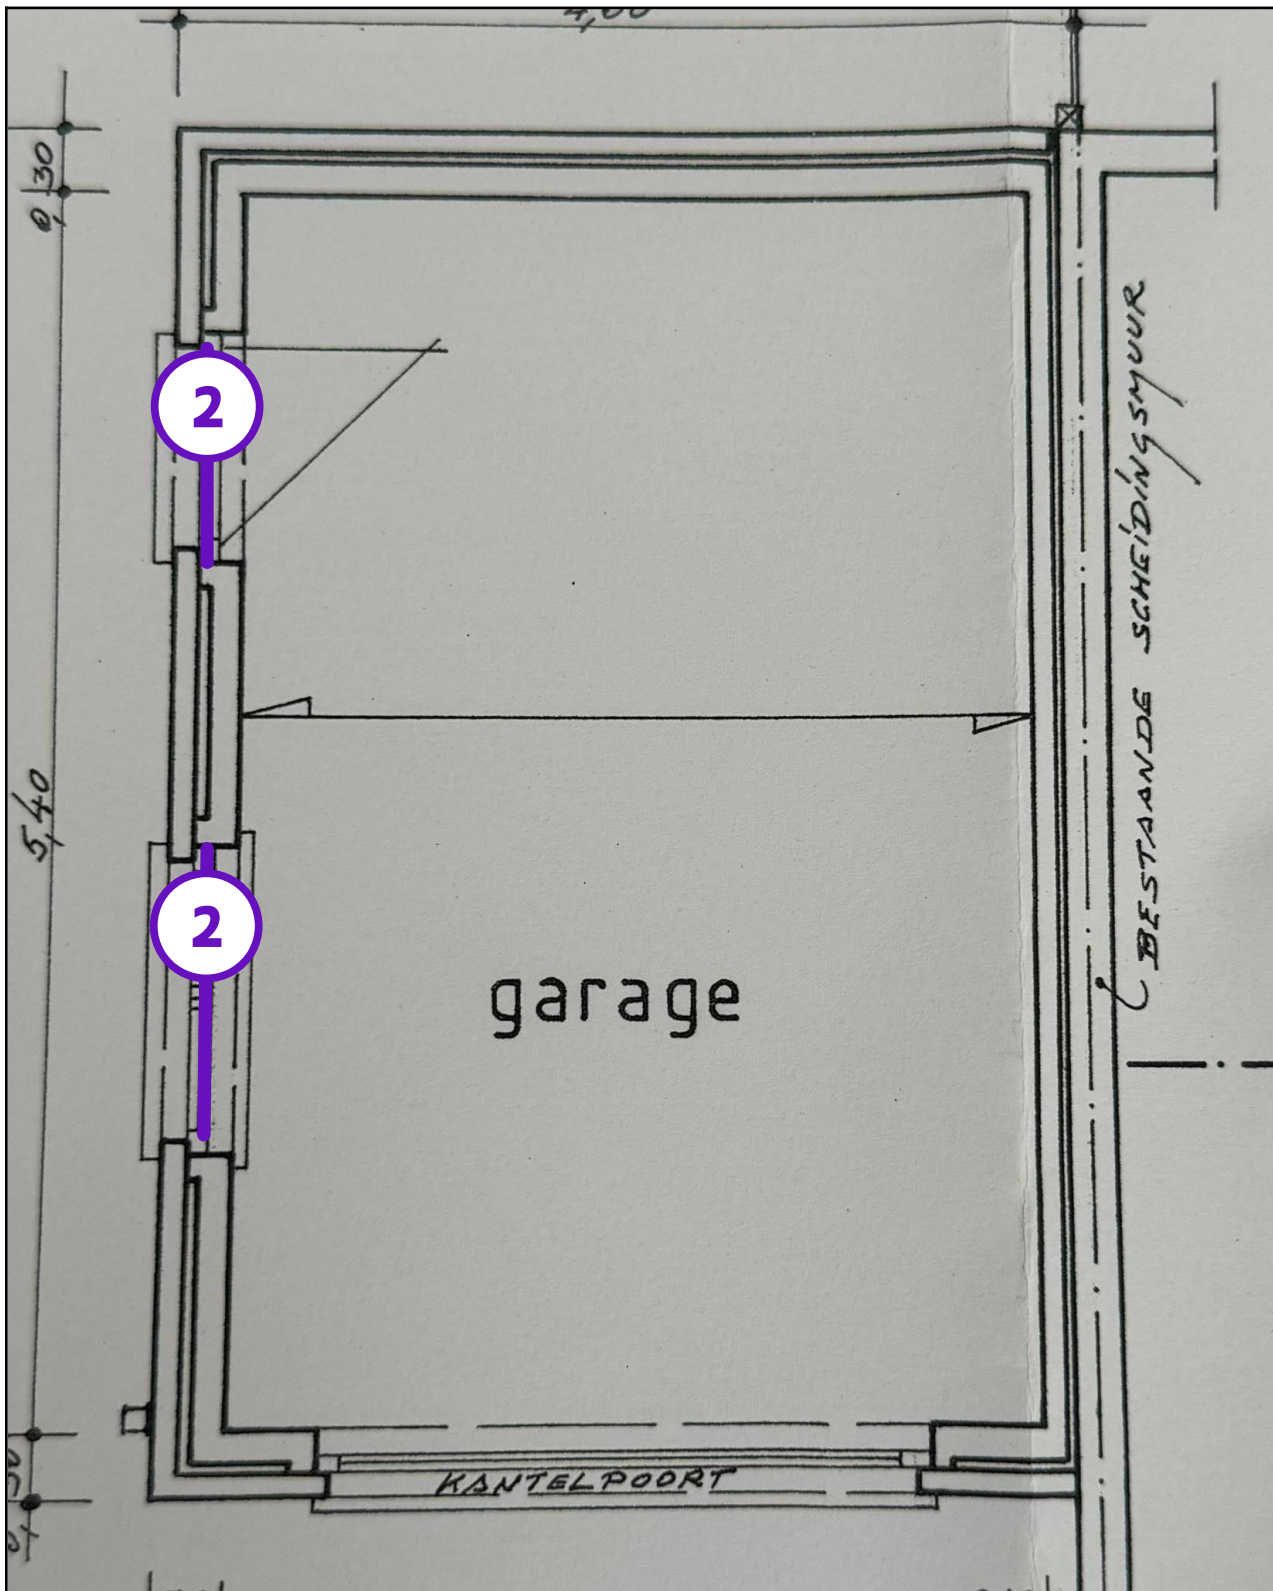
## Plan 2.1: Garage

2. Kit aan de ramen	Advies	-
---------------------	--------	---

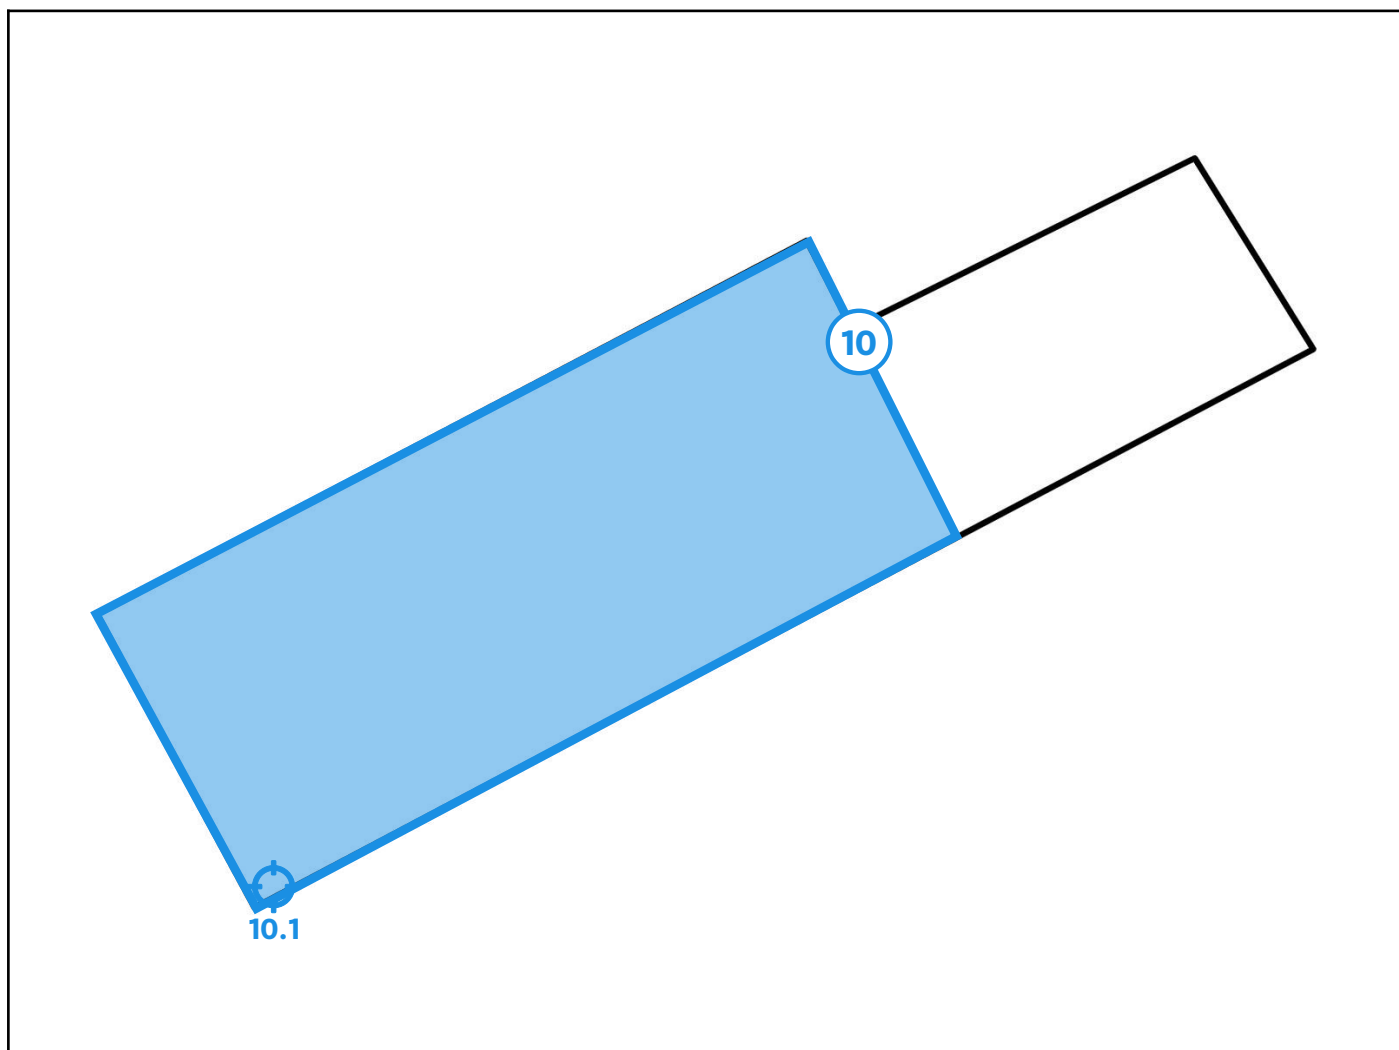
## Plan 2.2: Dak - garage

Beschrijving	Type	Actie
10. Roofing plat dak - garage	Geen asbest	-
10.1 Code: 240522 dijk roof	Puntmonster	-
