# Asbestinventarisatetest

Pastoor Coplaan 215/0.0, 2070 Zwijndrecht

Attestnummer : 20240813-000013.000

Uitgegeven op : 13.08.2024

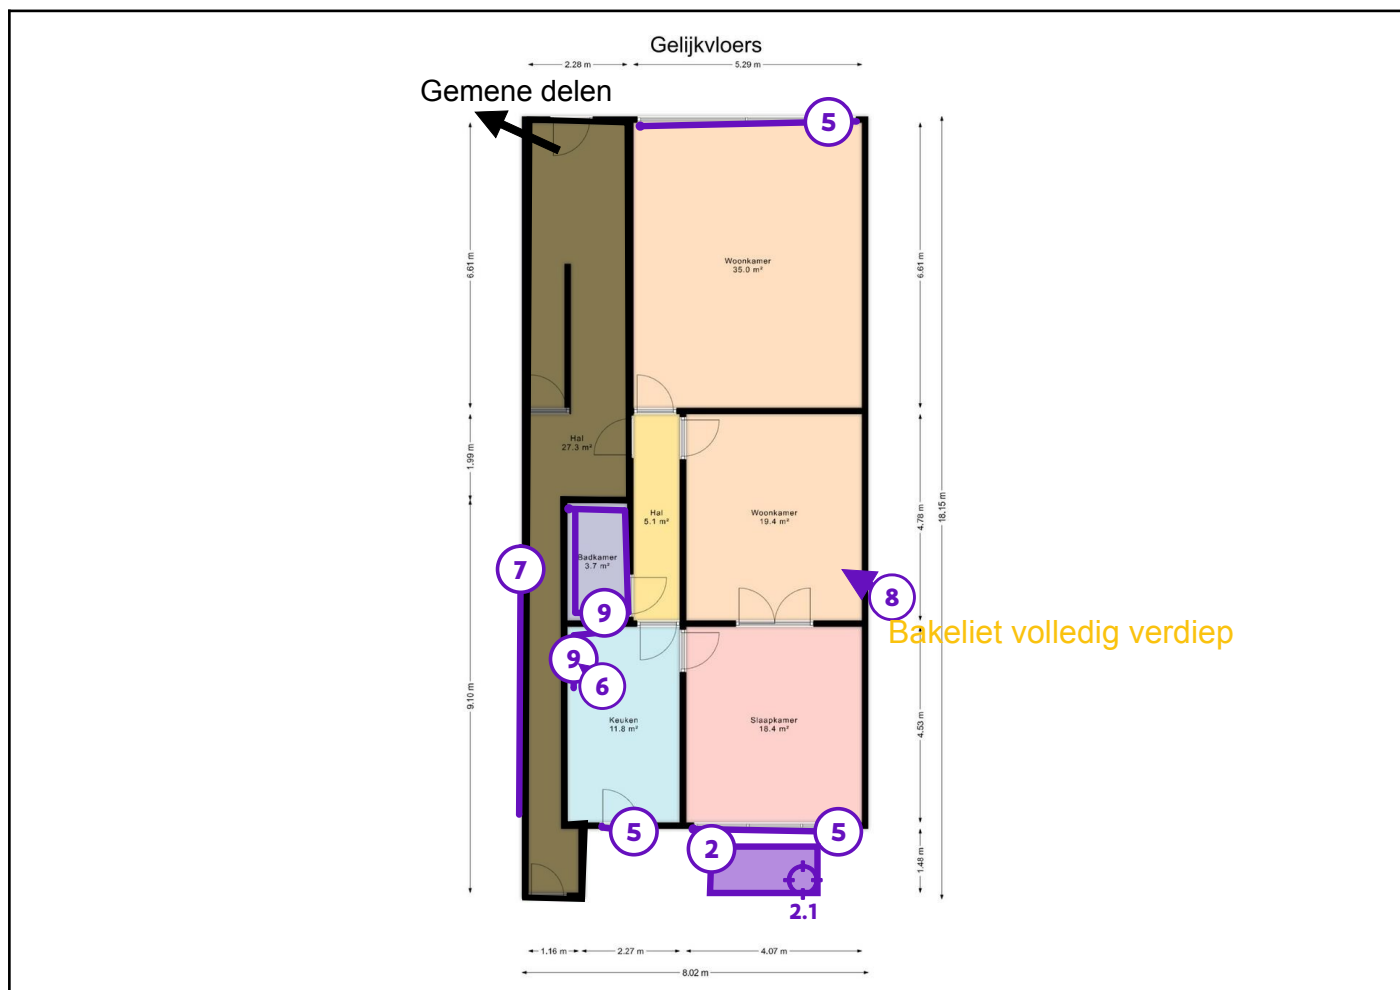
# Plan 1.1: Plan gelijkvloers

Beschrijving	Type	Actie
2. Tafelblad tuintafel	Roerend goed	-
2.1 Code: MM02	Puntmonster	-
5. Geen verdachte mastiek tussen raam en metselwerk	Advies	-
6. Verzekeringskast met oude zekeringen	Advies	-
7. Zijgevel rechterzijde - Gemene delen	Advies	-
8. Bakeliet - elektriciteit	Advies	-
9. Tegels verlijming keuken en badkamer	Advies	-

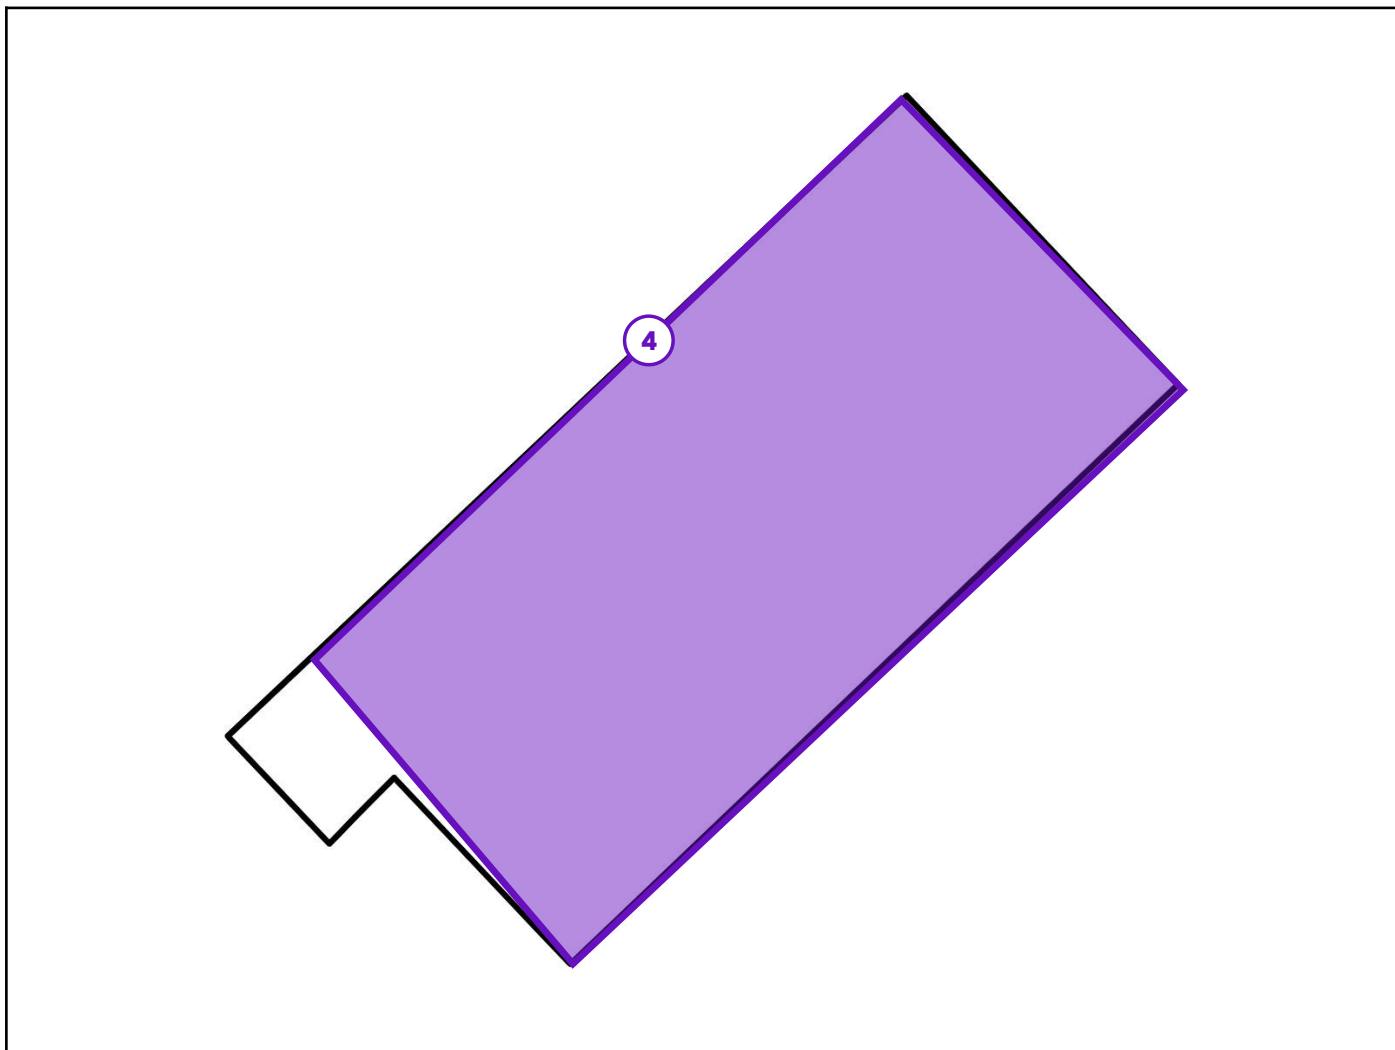
## Plan 1.2: Gelijkvloers Appartement plan Dak

Beschrijving	Type	Actie
4. Dakbedekking platdak - Gemene delen	Advies	-

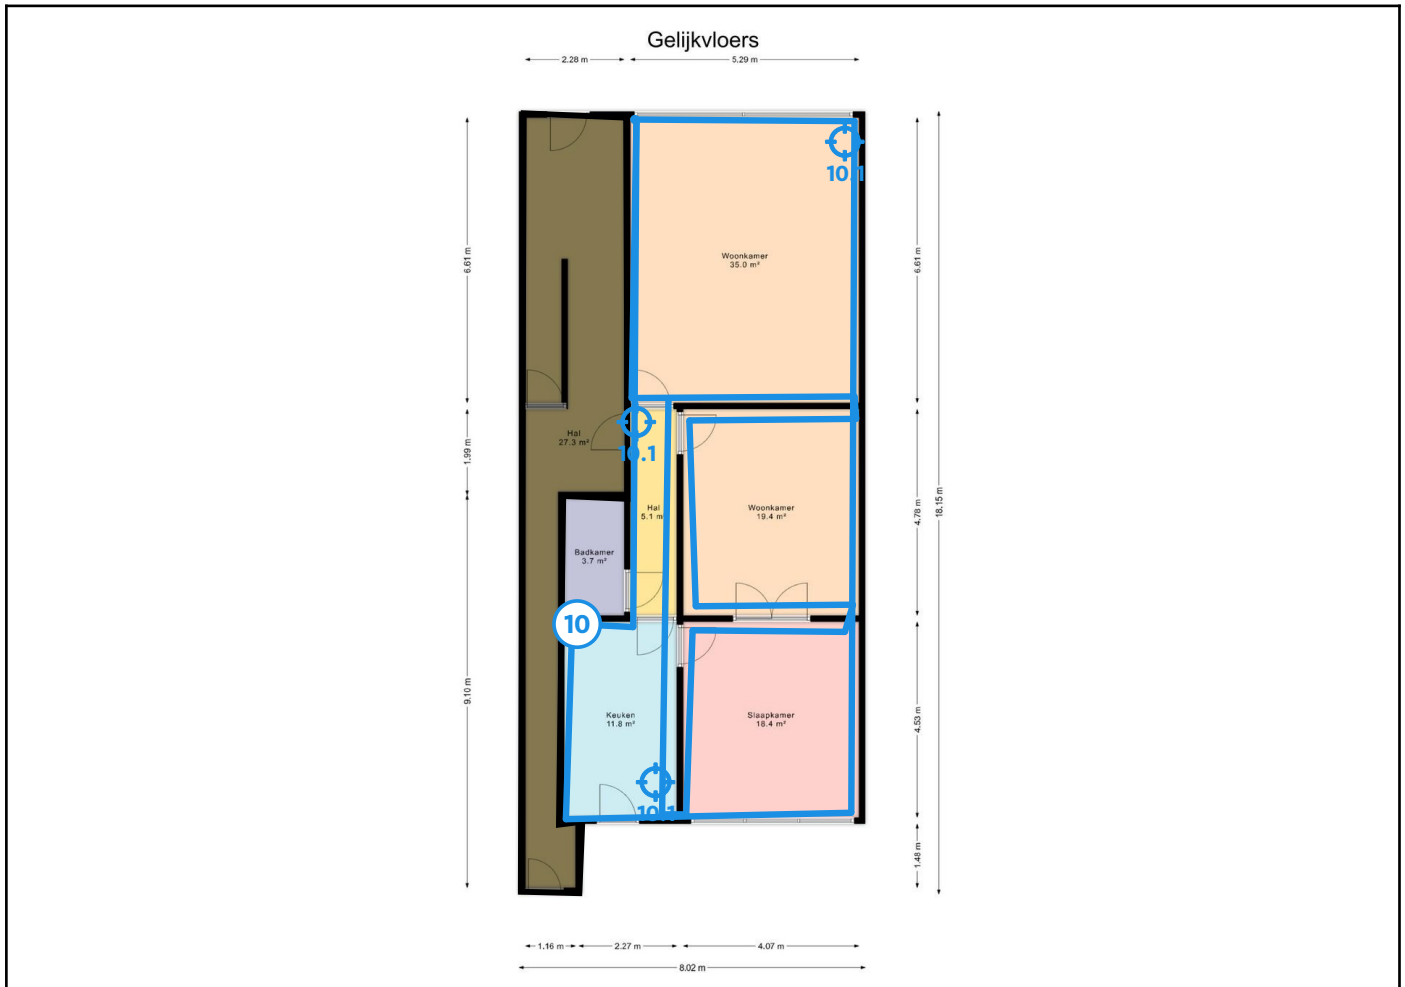
## Plan 1.3: Plan gelijkvloers Muur

Beschrijving	Type	Actie
10. Pleisterwerk Muur	Geen asbest	-
10.1 Code: MM01	Mengmonster	-

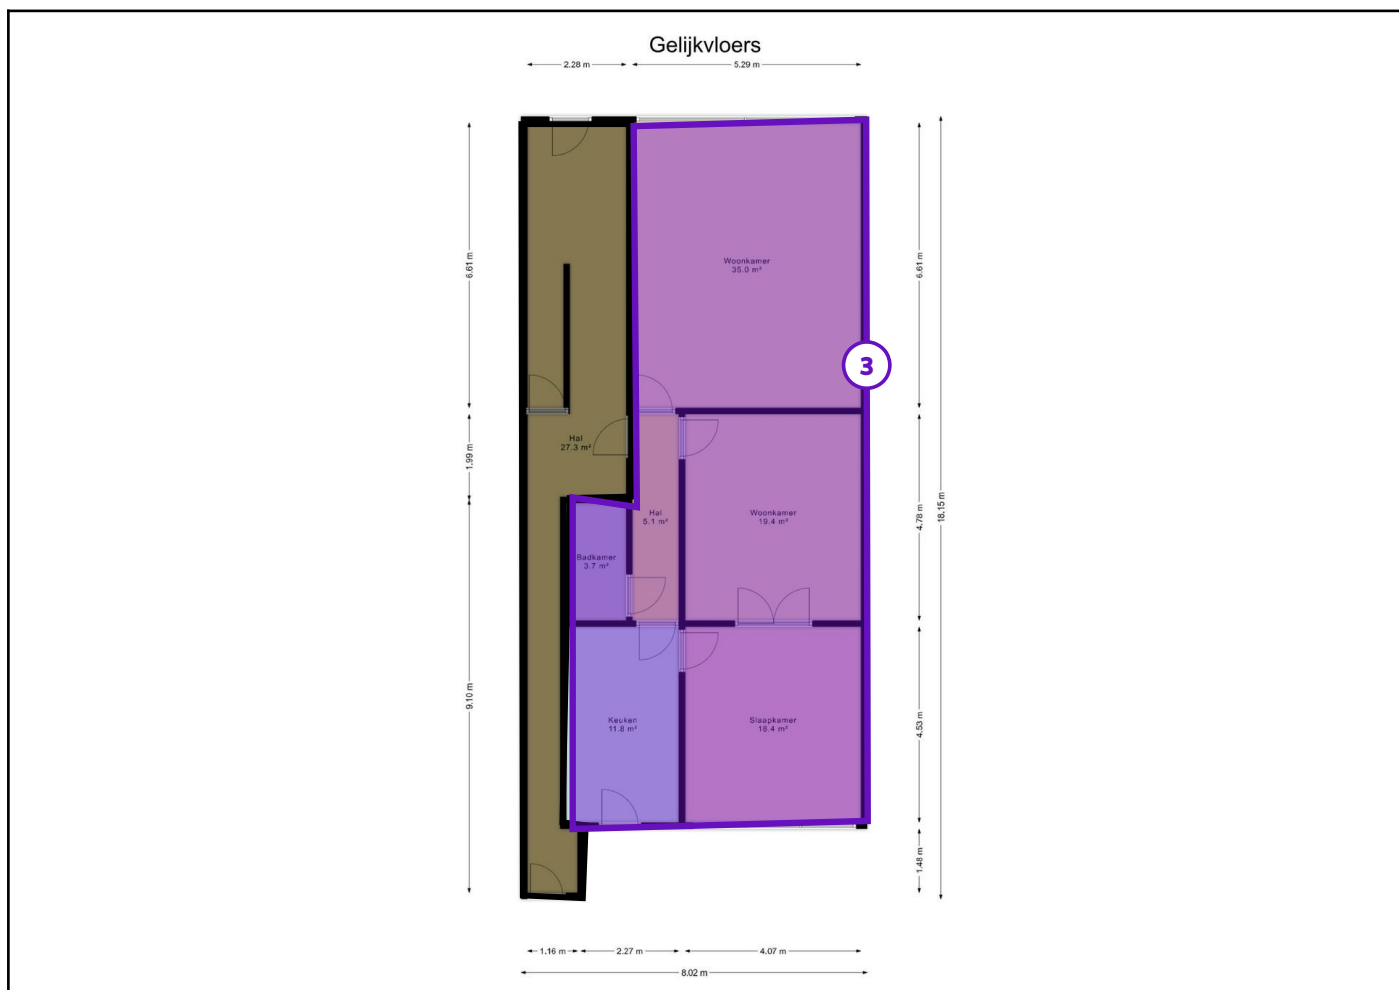
## Plan 1.4: Plan gelijkvloers Plafond

Beschrijving	Type	Actie
3. afwerking plafond ander materiaal	Advies	-
