Asbestinventarisatetest

Pastoor Coplaan 215/V1, 2070 Zwijndrecht

Attestnummer : 20240813-000011.000

Uitgegeven op : 13.08.2024

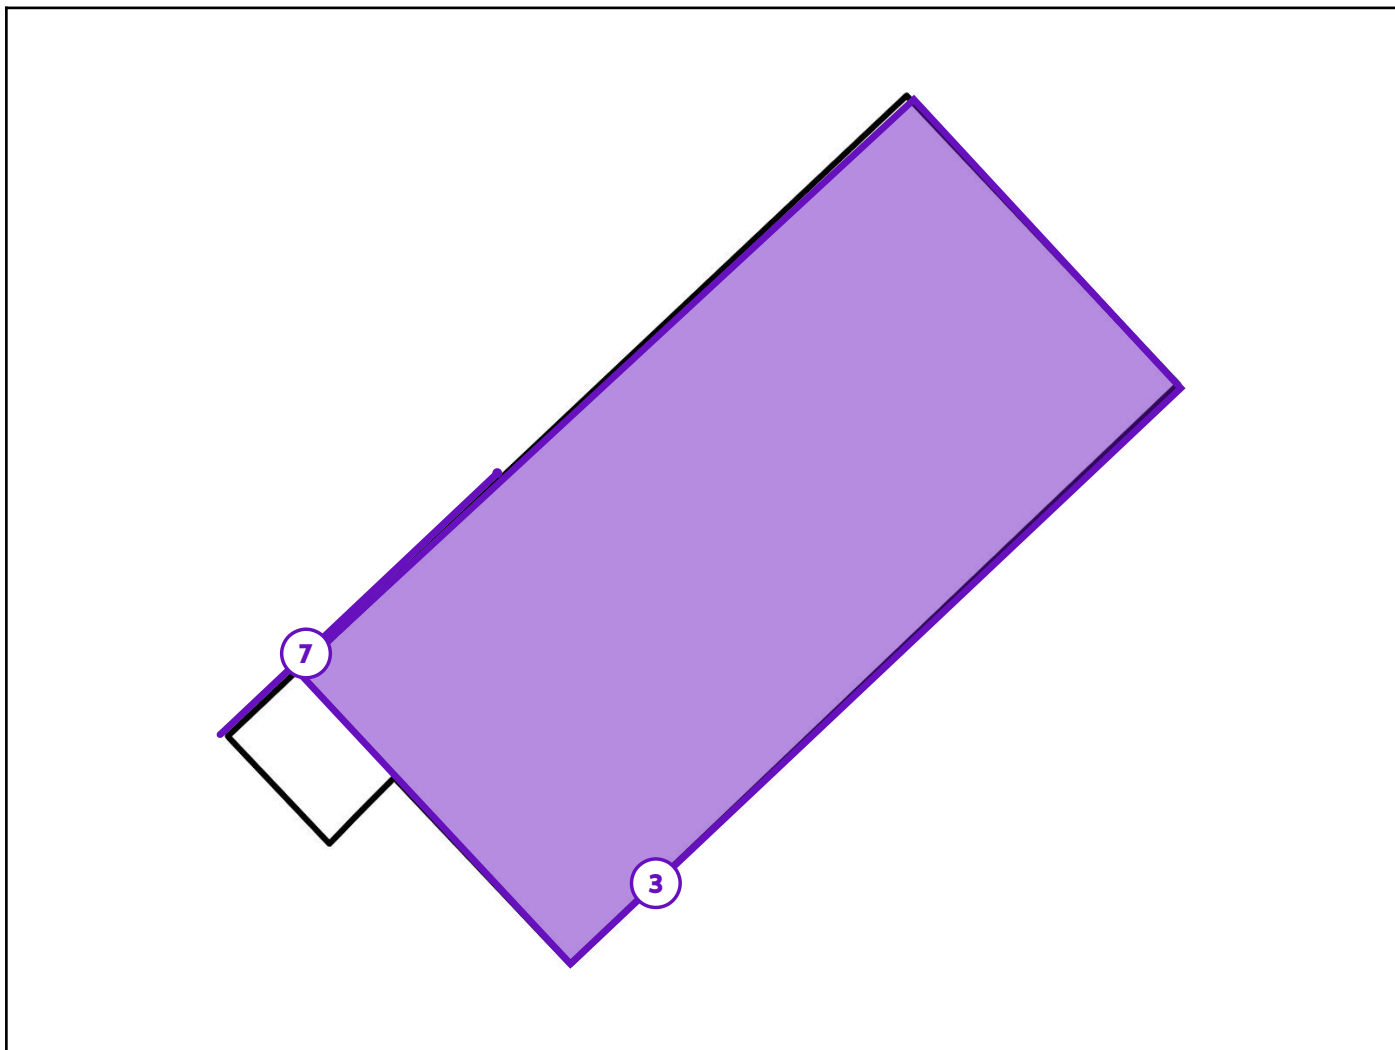
Plan 1.1: Gemene delen gebouw

Beschrijving	Type	Actie
3. Dakbedekking platdak - Gemene delen	Advies	-
7. Zijgevel rechterzijde - Gemene delen	Advies	-

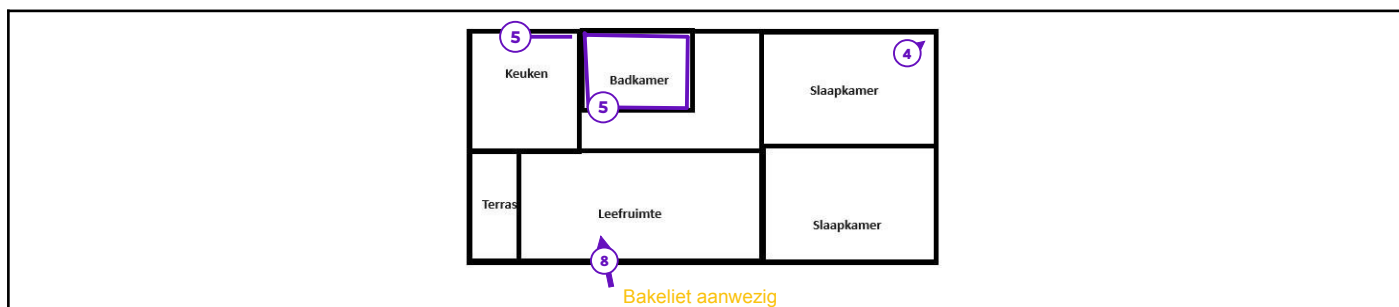
Plan 1.2: Grondplan App

Beschrijving	Type	Actie
4. Verzekeringkast met oude zekeringen	Advies	-
5. Tegels verlijming keuken en badkamer	Advies	-
8. Bakeliet - elektriciteit	Advies	-

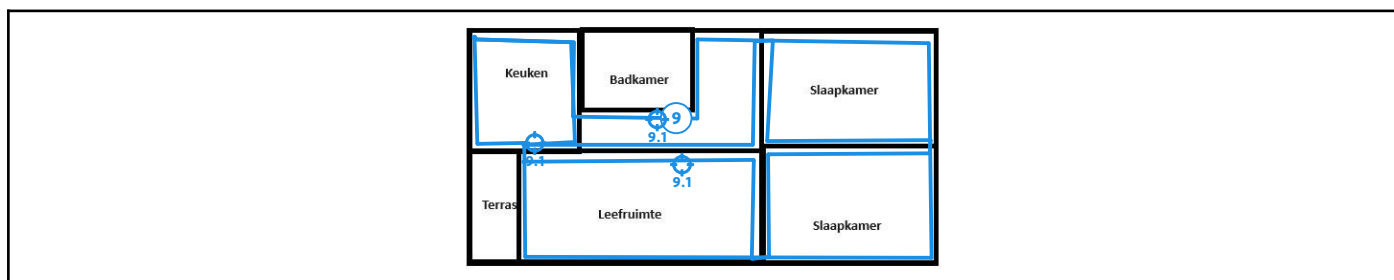
Plan 1.3: Grondplan App Muur

Beschrijving	Type	Actie
9. Pleisterwerk Muur	Geen asbest	-
9.1 Code: MM01	Mengmonster	-

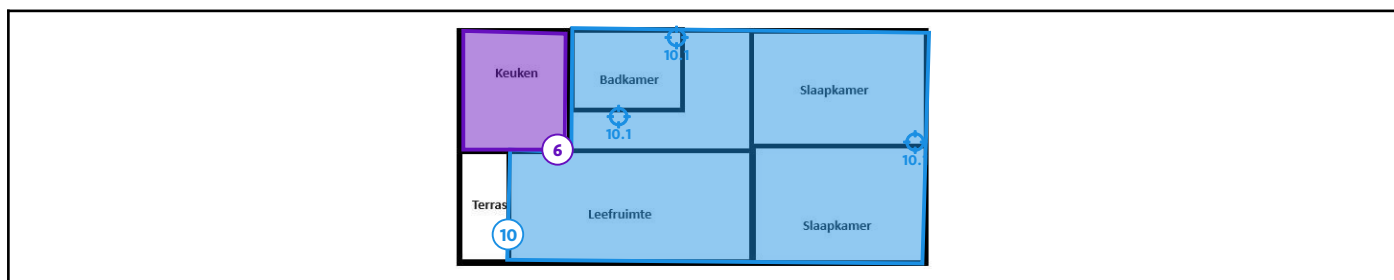
Plan 1.4: Grondplan App Plafond

Beschrijving	Type	Actie
6. afwerking plafond ander materiaal - keuken	Advies	-
10. Pleisterwerk Plafond	Geen asbest	-
10.1 Code: MM02	Mengmonster	-

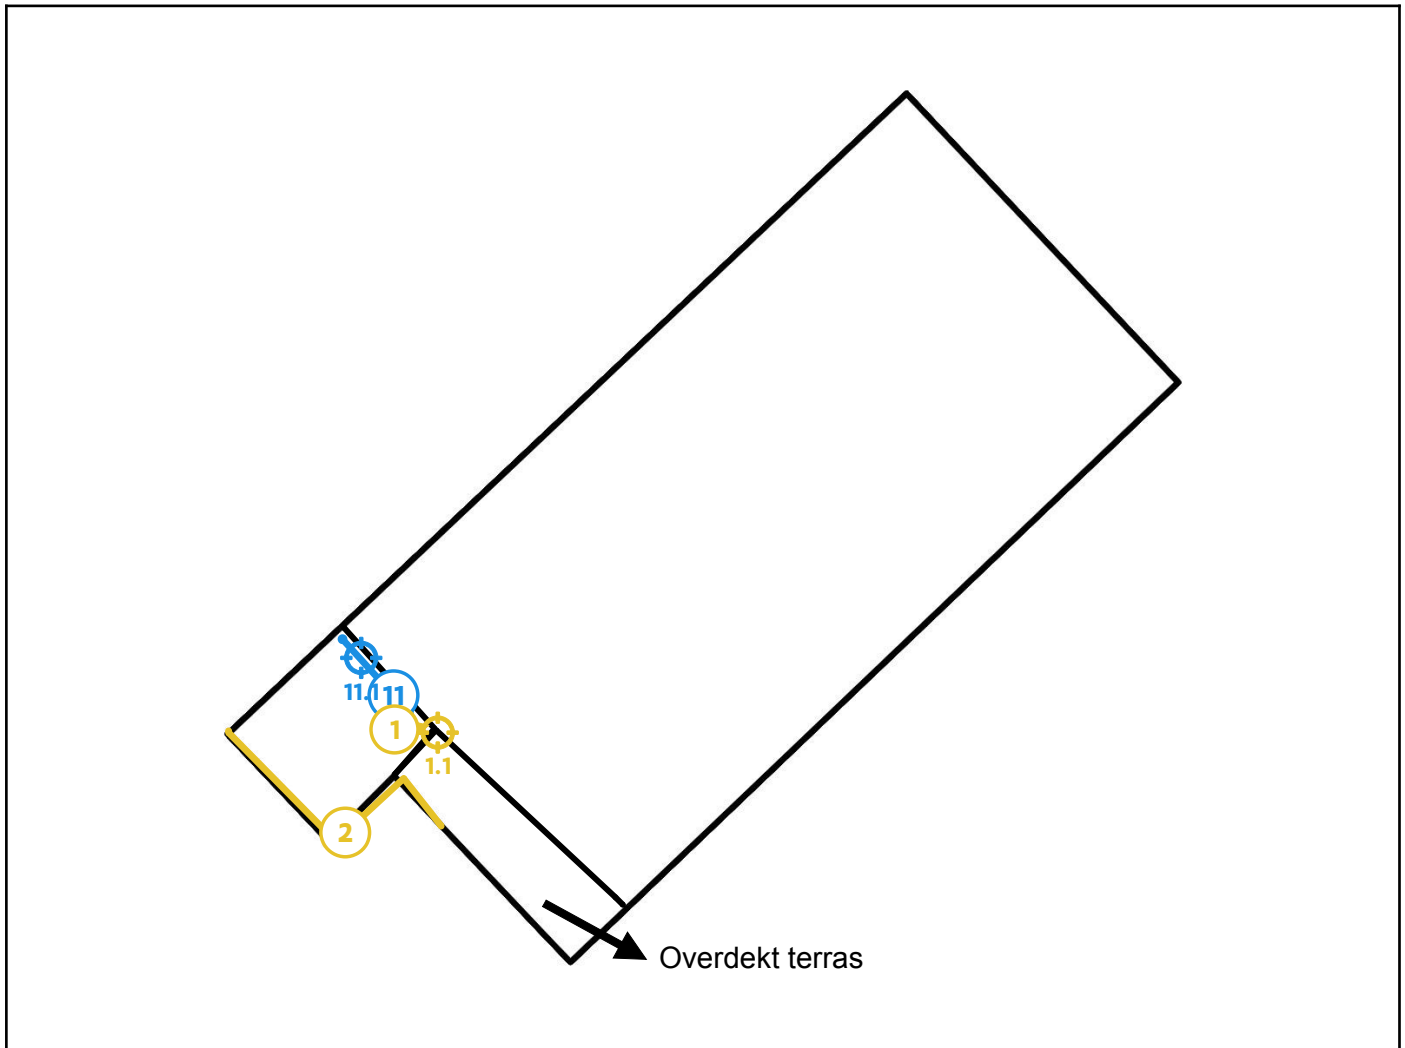
Plan 1.5: Appartement 1ste verdiep plan Terras

Beschrijving	Type	Actie
1. Mastiek tussen beglazing en gevelmetselwerk achteraan - staalname	Asbestmateriaal	Zorgvuldig beheren
1.1 Code: MM03	Puntmonster	-
2. Deksteen bij muur van terras	Asbestmateriaal	Zorgvuldig beheren
11. Mastiek Beglazing - Keukenraam achteraan	Geen asbest	-
11.1 Code: MM04	Puntmonster	-
