Asbestinventarisatetest

Dorp West 151, 2070 Beveren-Kruibeke-Zwijndrecht

Attestnummer : 20260125-000053.000

Uitgegeven op : 25.01.2026

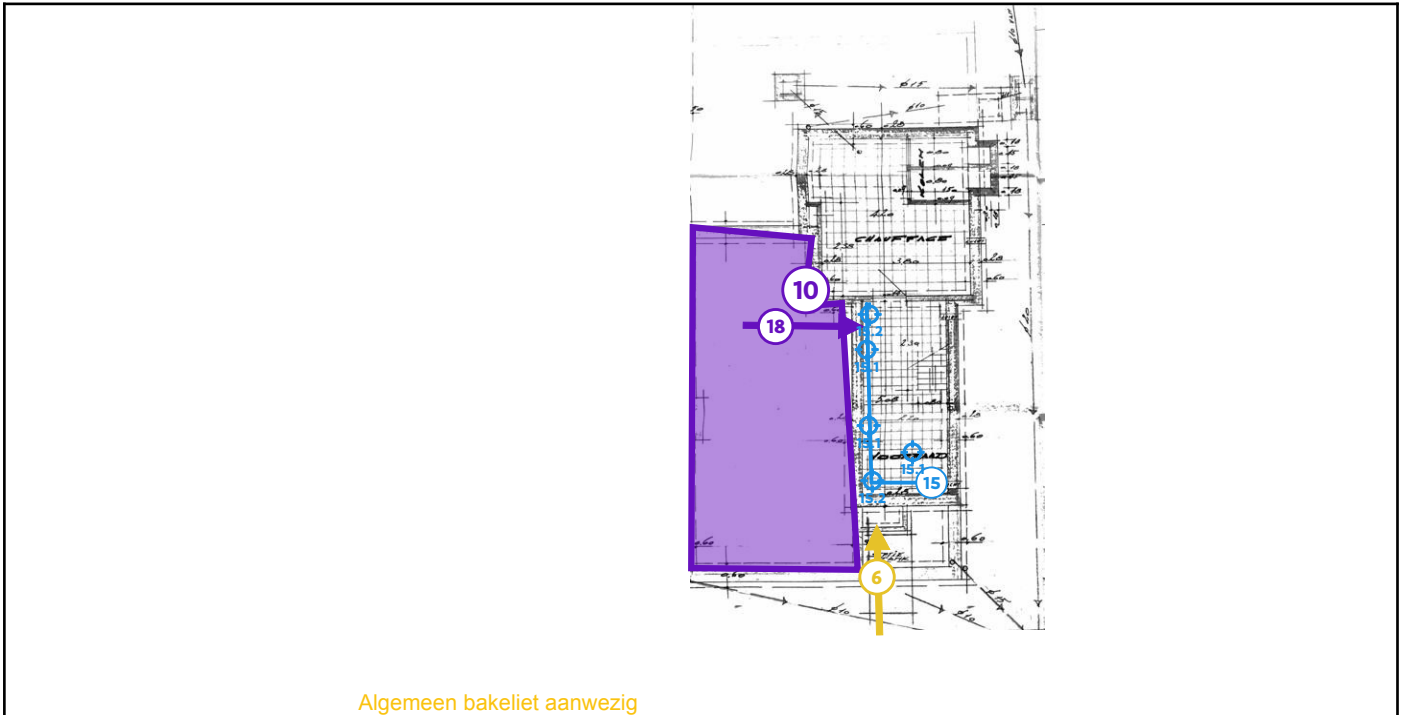
Plan 1.1: Kelder

Beschrijving	Type	Actie
6. Asbestcementen Doorvoerbuis	Asbestmateriaal	Zorgvuldig beheren
7. Bakeliet asbestverdacht	Asbestmateriaal	Zorgvuldig beheren
10. Kruipkelder	Beperking	-
15. Thermische isolatie niet-asbestverdacht	Geen asbest	-
15.1 Code: 03	Mengmonster	-
15.2 Code: 04	Mengmonster	-
18. Dichtingen in CV-installatie	Overige ruimte of materiaal	-

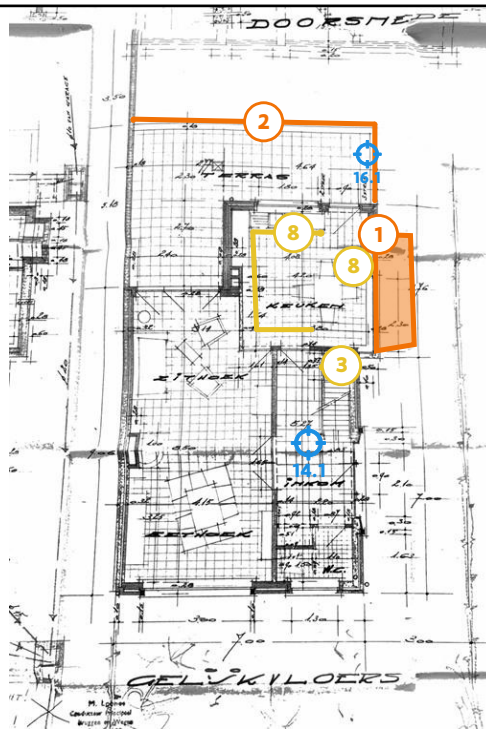
Plan 1.2: GVL

Algemeen bakeliet aanwezig

Pleisterwerk komt algemeen voor aan alle plafonds

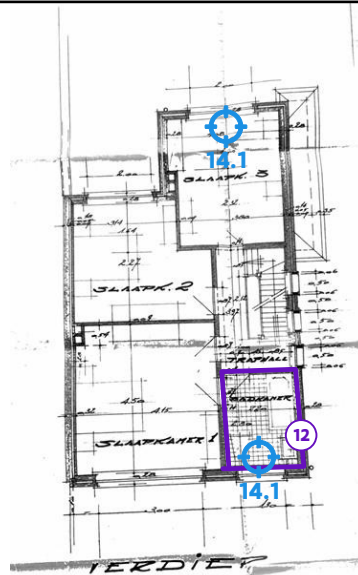
Plan 1.3: 1ste verdieping

Algemeen bakeliet aanwezig

Pleisterwerk komt algemeen voor aan alle plafonds

Pleisterwerk komt algemeen voor aan alle muren

Beschrijving	Type	Actie
7. Bakeliet asbestverdacht	Asbestmateriaal	Zorgvuldig beheren
12. Faience tegellijm	Advies	-
14. Pleisterwerk aan de plafonds	Geen asbest	-
14.1 Code: 02	Mengmonster	-
17. Pleisterwerk aan de muren	Geen asbest	-

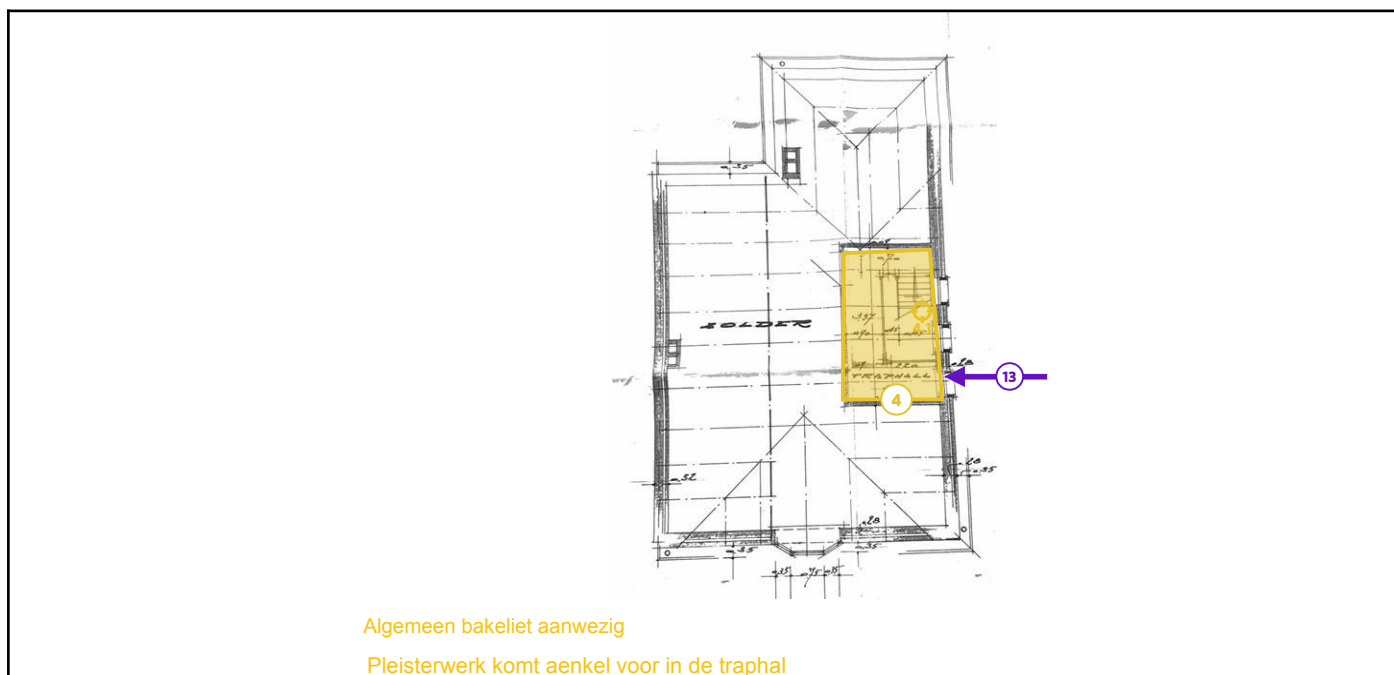
Plan 1.4: Zolder

Beschrijving	Type	Actie
4. Colovinyl tegel	Asbestmateriaal	Zorgvuldig beheren
4.1 Code: 05	Puntmonster	-
7. Bakeliet asbestverdacht	Asbestmateriaal	Zorgvuldig beheren
13. Vermoedelijk asbesthoudende zwarte lijm	Advies	-
17. Pleisterwerk aan de muren	Geen asbest	-

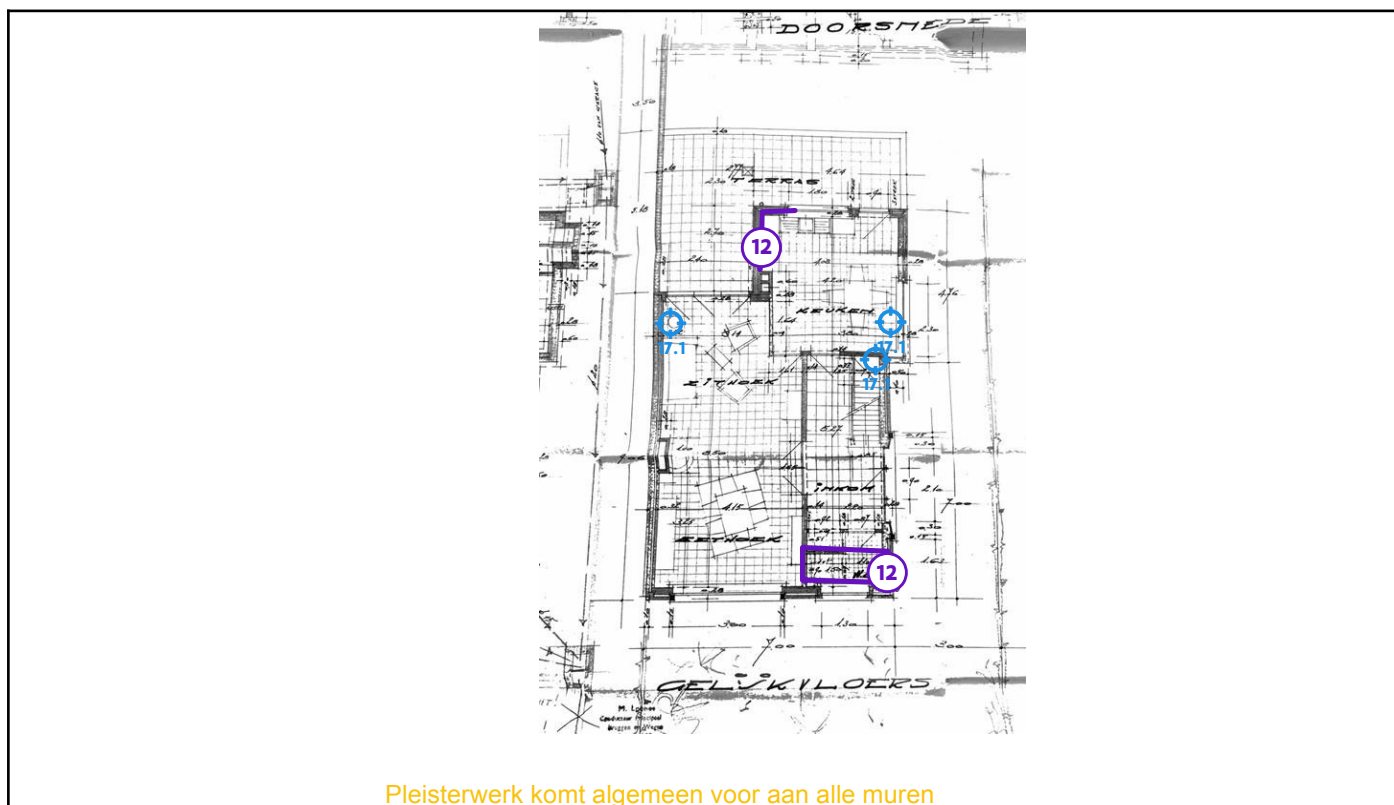
Plan 1.5: Gvl

Beschrijving	Type	Actie
12. Faience tegellijm	Advies	-
17. Pleisterwerk aan de muren	Geen asbest	-
17.1 Code: 01	Mengmonster	-

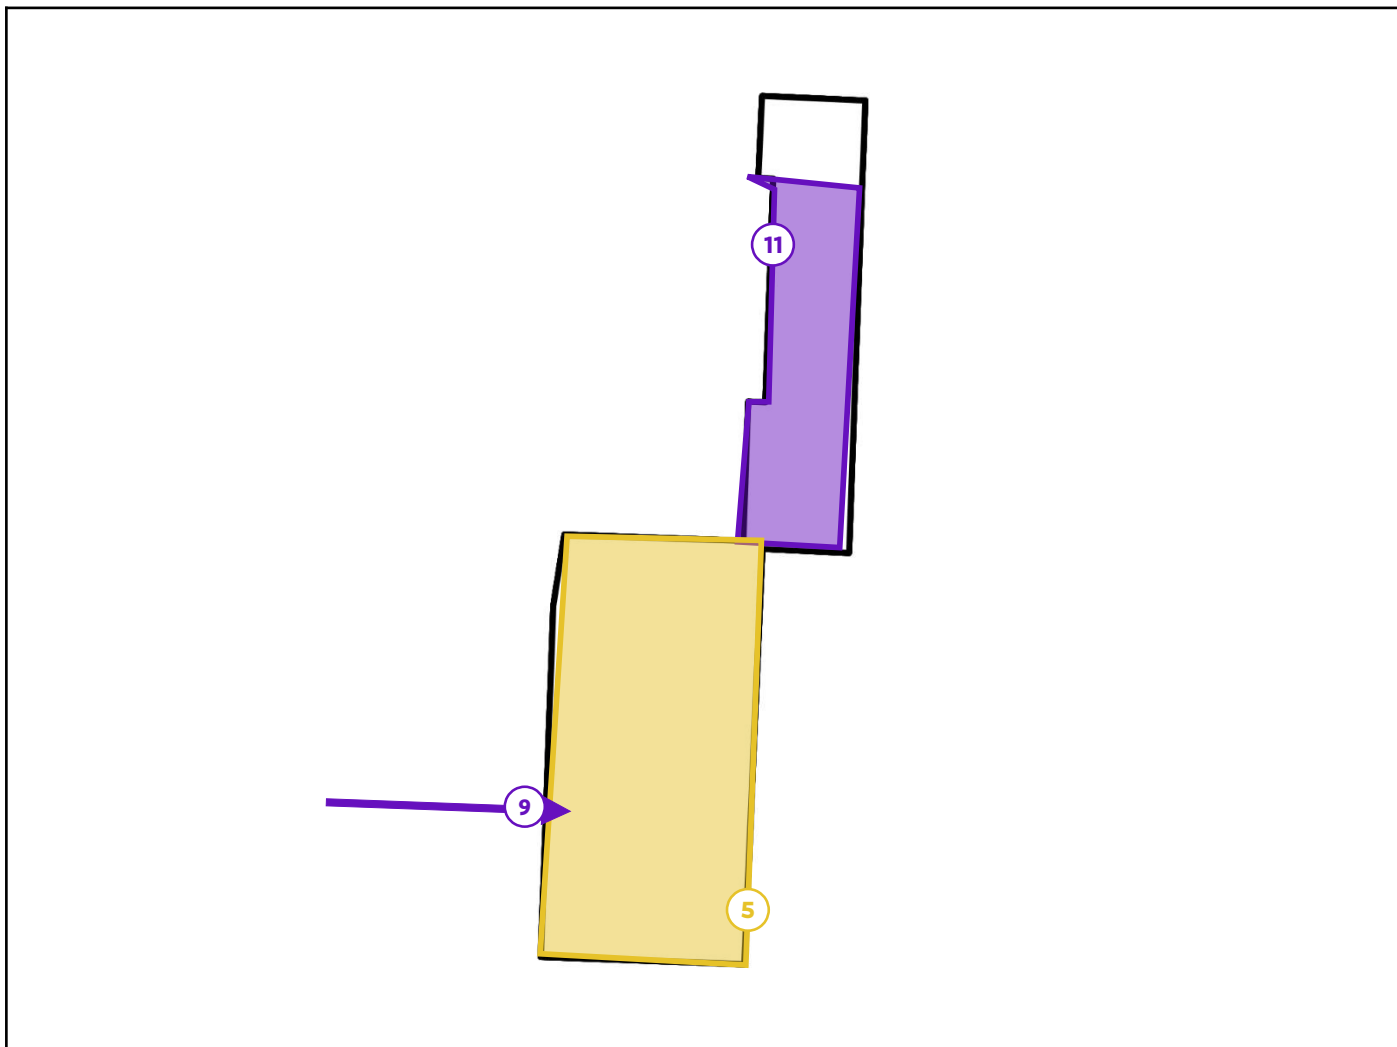
Plan 1.6: Dak

Beschrijving	Type	Actie
5. Onderdak asbesthoudend	Asbestmateriaal	Zorgvuldig beheren
9. Schouwen	Beperking	-
11. Woning: Plat dak	Beperking	-

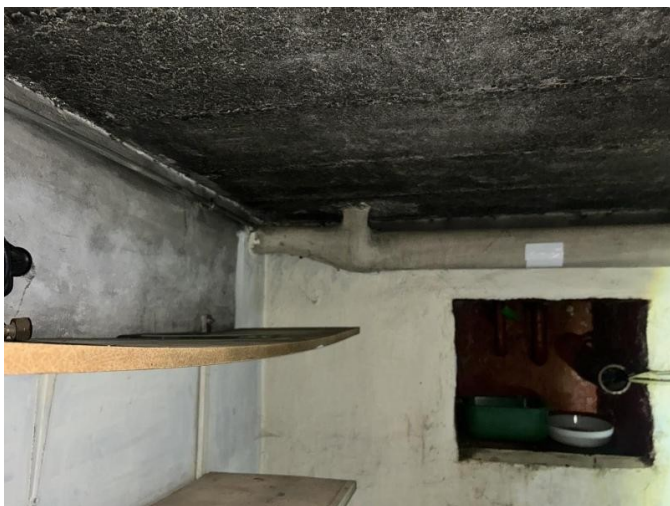
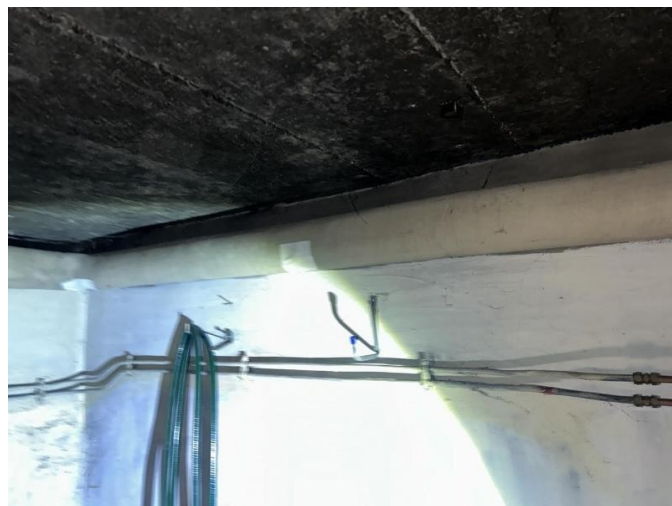
Beschrijving	Pleisterwerk aan de plafonds
Omgeving	Binnen
Primaire drager	Binnenwand
Bindmiddel van materiaal	Gips - kalk
Gebondenheid op basis van bindmiddel	Niet-hechtgebonden
Hoeveelheid (oppervlakte - dikte - aantal)	• 360,00 m ² - 1,00 cm - 1 stuk
Totaal volume	3,60 m ³
Identificatiemethode	Een monstername door de asbestdeskundige met laboanalyse door een asbestlabo.
Destructieve handeling voor identificatie	Nee
Opmerking	<p>De hoeveelheid is een schatting en kan afwijken van de werkelijke toestand.</p> <p>(de opgegeven hoeveelheden mogen niet gebruikt worden als maatstaf van heffing).</p> <p>Waar mogelijk wordt staalname uitgevoerd conform het inspectieprotocol.</p> <p>Natte ruimte: Badkamer</p> <p>Droge ruimte: Slaapkamer 3</p> <p>Traphal/hal: Gvl traphal</p> <p>CV-ruimte/lokaal: geen pleisterwerk en ook geen cement de plafonds zijn gebetonneerd en wit geschilderd</p>

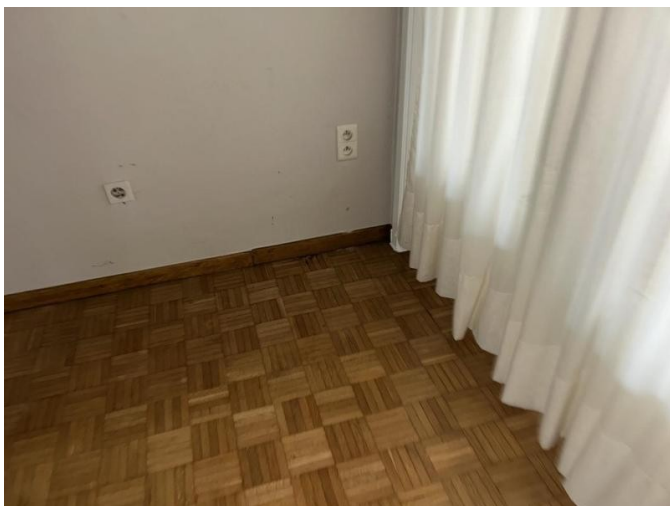
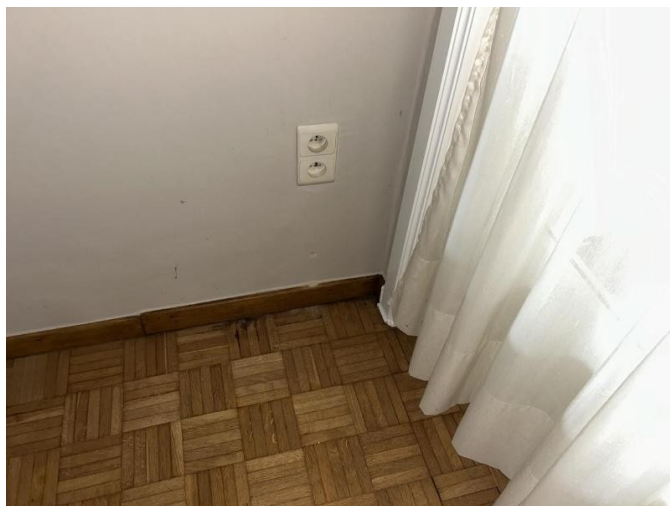
Beschrijving	Afdichting aan ramen en deuren niet asbesthoudend
Omgeving	Grenst aan binnen- en buitenlucht
Primaire drager	Wandopening verticaal (raam, deur, ...)
Bindmiddel van materiaal	Kitten, mastiek, pasta
Gebondenheid op basis van bindmiddel	Hecht
Hoeveelheid (gewicht - aantal)	<ul style="list-style-type: none">• 15,00 kg - 1 stuk
Totaal gewicht	15,00 kg
Identificatiemethode	Een monstername door de asbestdeskundige met laboanalyse door een asbestlabo.
Destructieve handeling voor identificatie	Nee
Opmerking	De vermelde hoeveelheid is indicatief en mag niet gebruikt worden voor hoeveelheidsbepaling.
