# Asbestinventarisatetest

Luirikstraat 3, 9150 Beveren-Kruibeke-Zwijndrecht

Attestnummer : 20260706-000025.000

**Niet-asbestveilig**

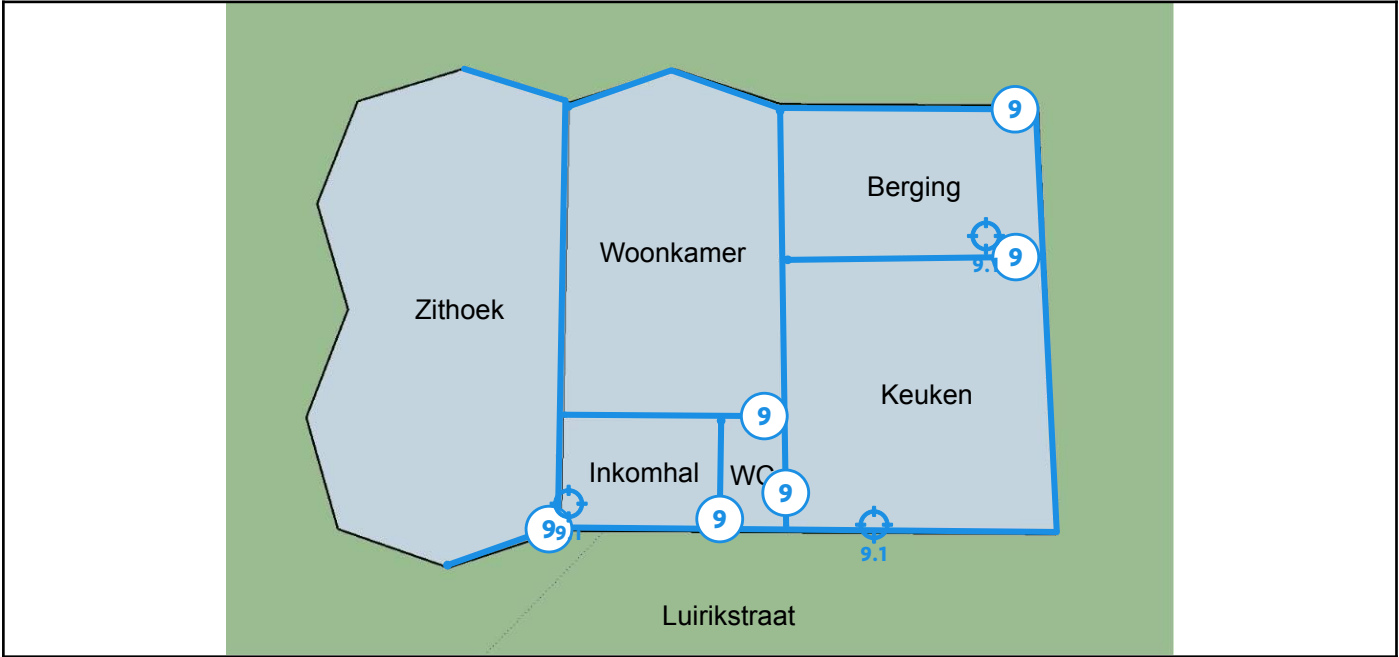
# Plan 1.1: Gelijkvloers

| Beschrijving | Type | Actie |
|---|---|---|
| 9.1 Code: MS01 | Mengmonster | - |

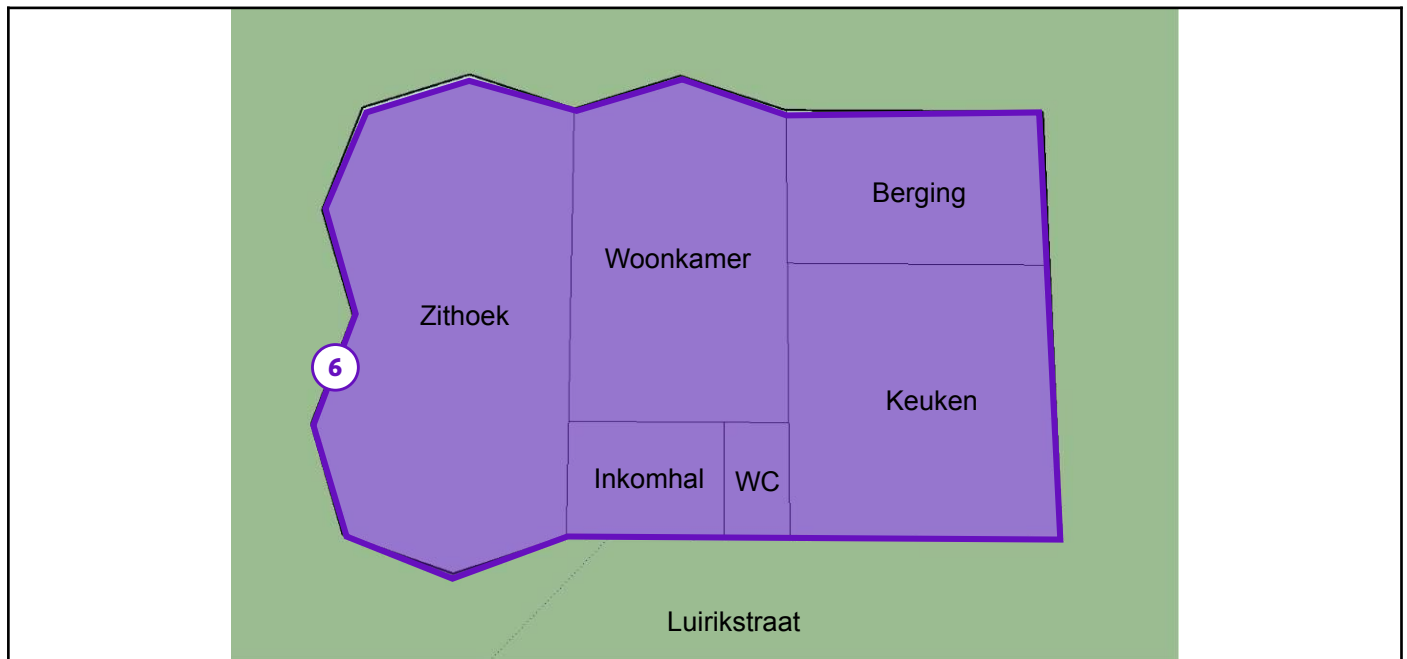
## Plan 1.2: Gelijkvloers

| Beschrijving | Type | Actie |
|---|---|---|
| 6. Lijm laag onder vloeren, planchee, laminaat en faiences | Advies | - |

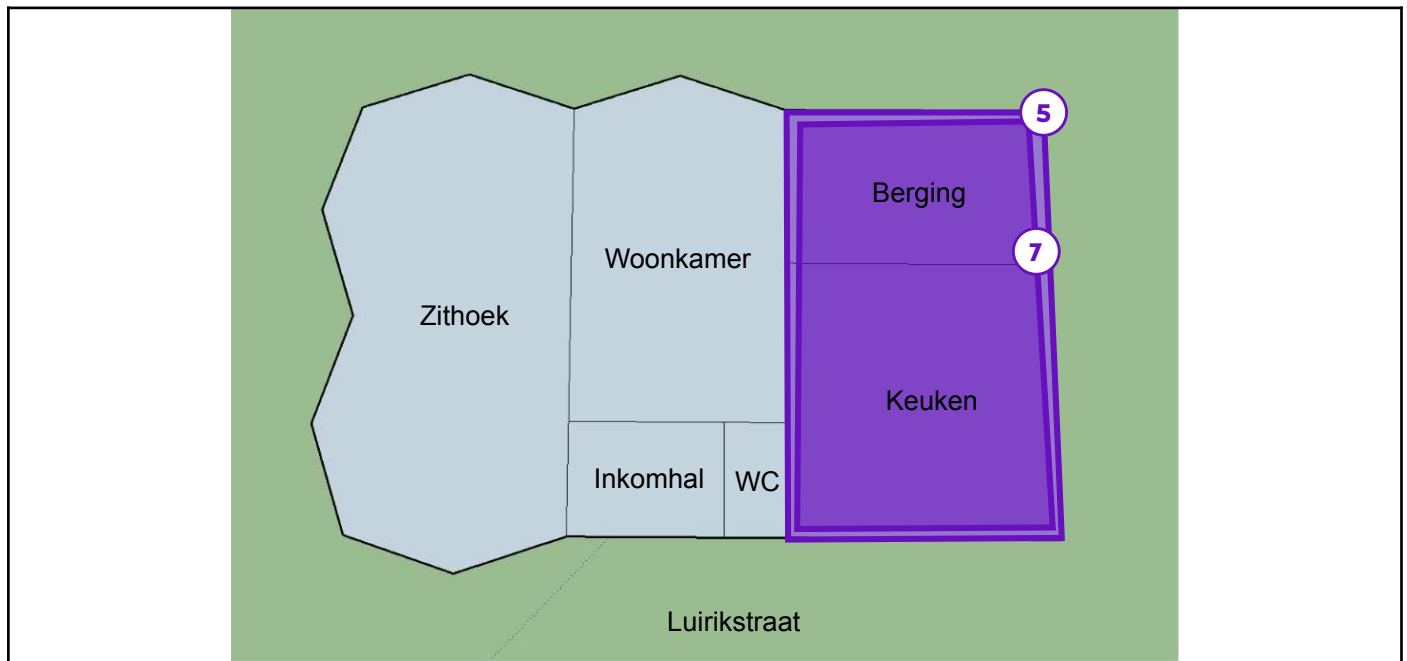
## Plan 1.3: Gelijkvloers

| Beschrijving | Type | Actie |
|---|---|---|
| 7. Gipsplaat plafond (smeerlaag) | Advies | - |

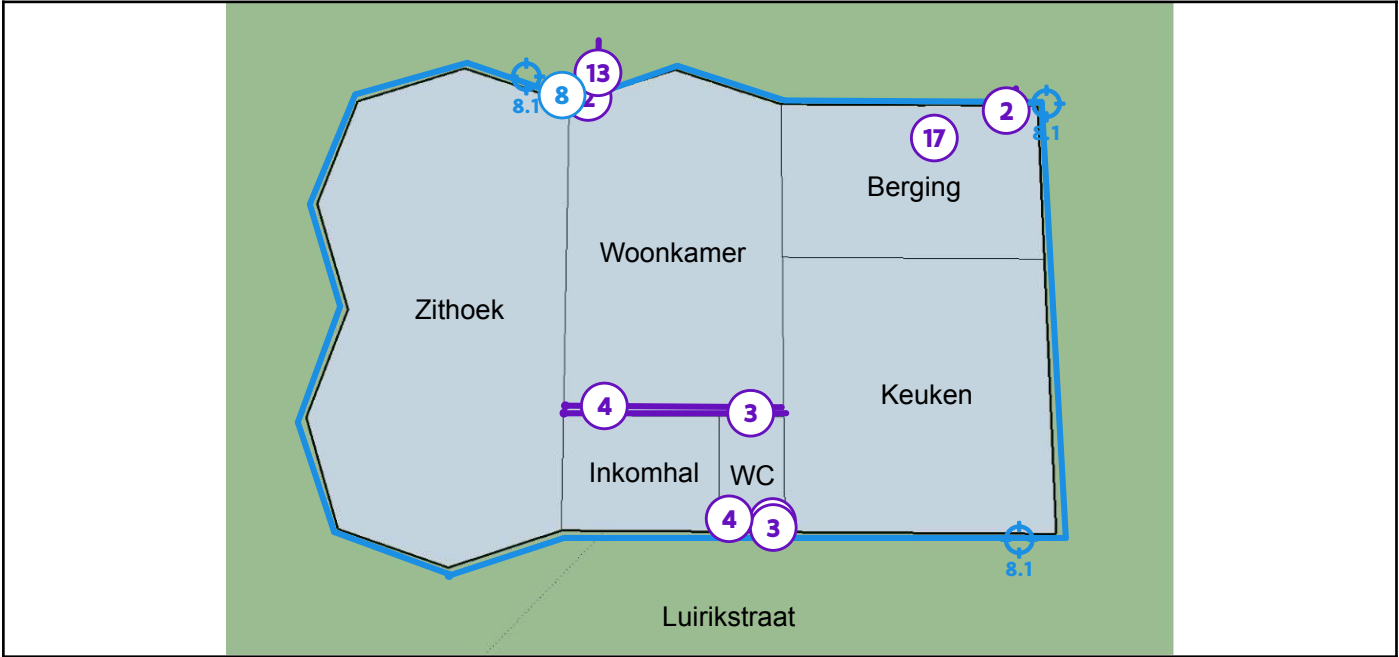
# Plan 1.4: Gelijkvloers

| Beschrijving | Type | Actie |
|---|---|---|
| 17. Verwarmingsbrander van voor 2001 | Overige ruimte of materiaal | - |

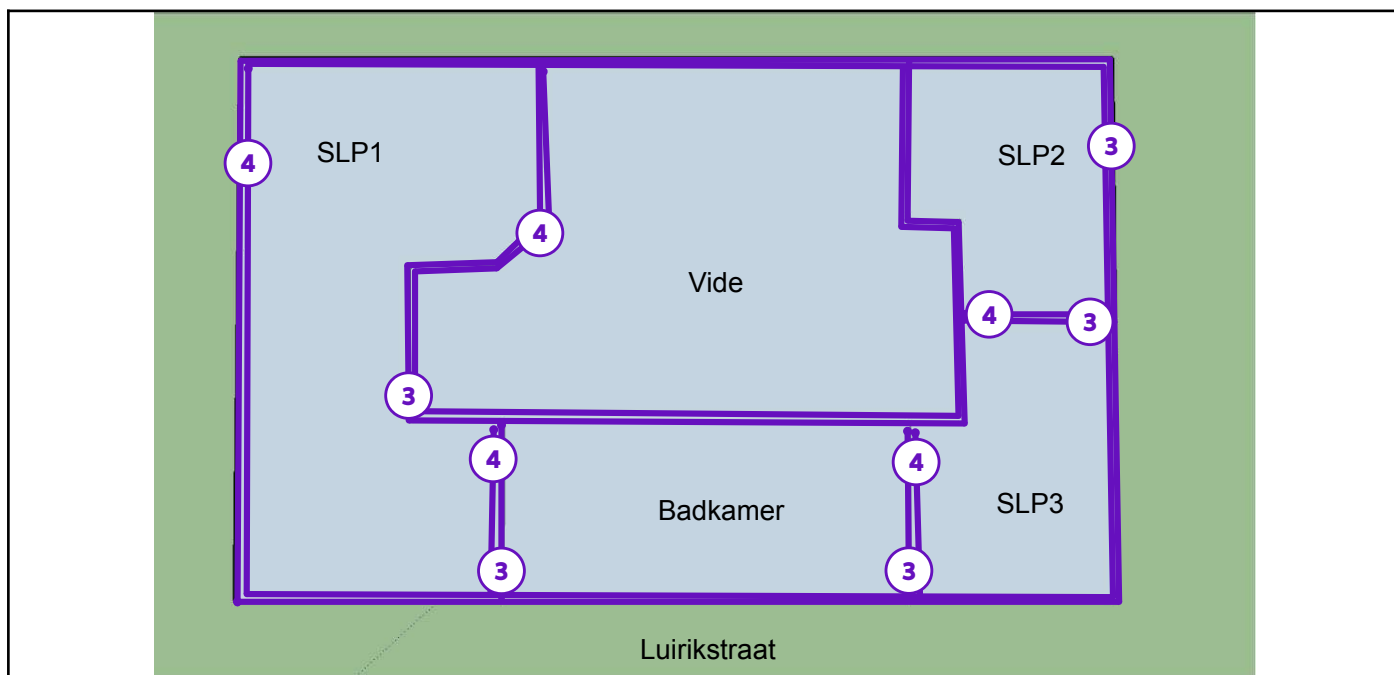
## Plan 1.5: +1

| Beschrijving | Type | Actie |
|---|---|---|
| 4. Gipsplaat muren (smeerlaag) | Advies | - |

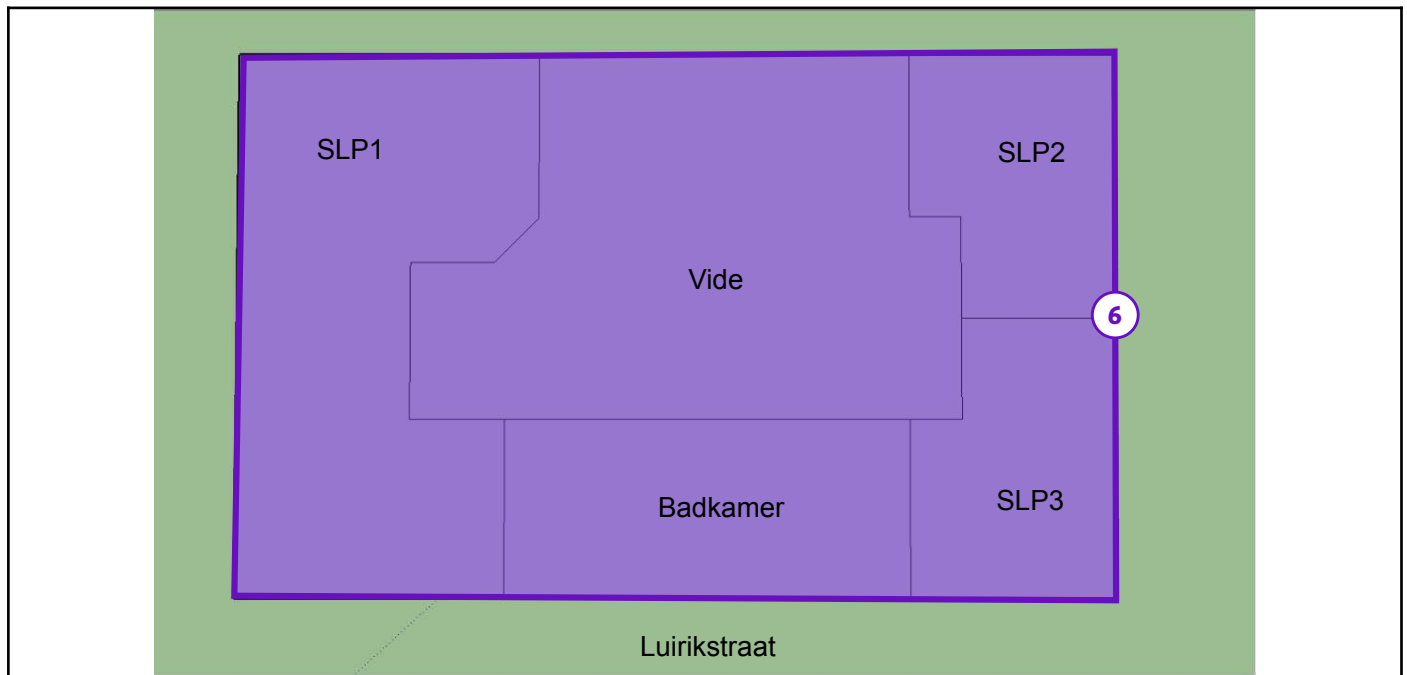
## Plan 1.6: +1

| Beschrijving | Type | Actie |
|---|---|---|
| 6. Lijm laag onder vloeren, planchee, laminaat en faiences | Advies | - |

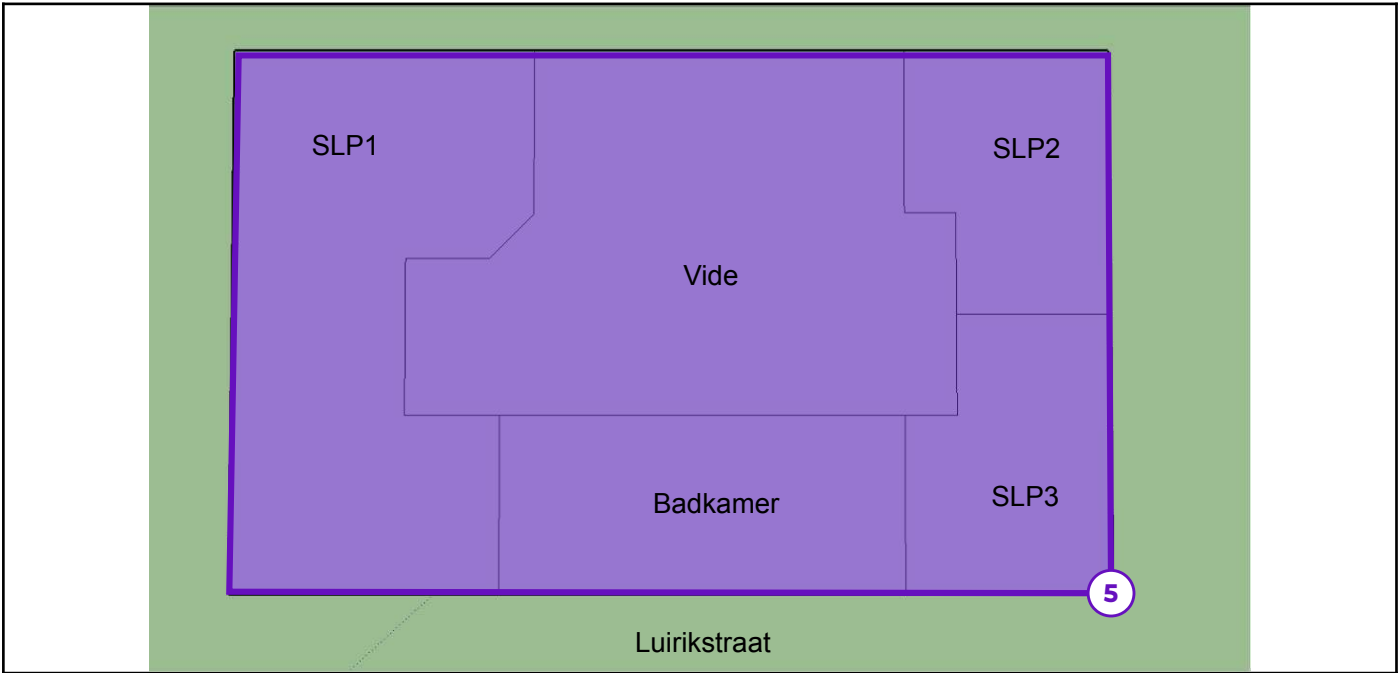
Plan 1.7: +1

| Beschrijving | Type | Actie |
|---|---|---|
| 5. Verlaagd plafond | Advies | - |

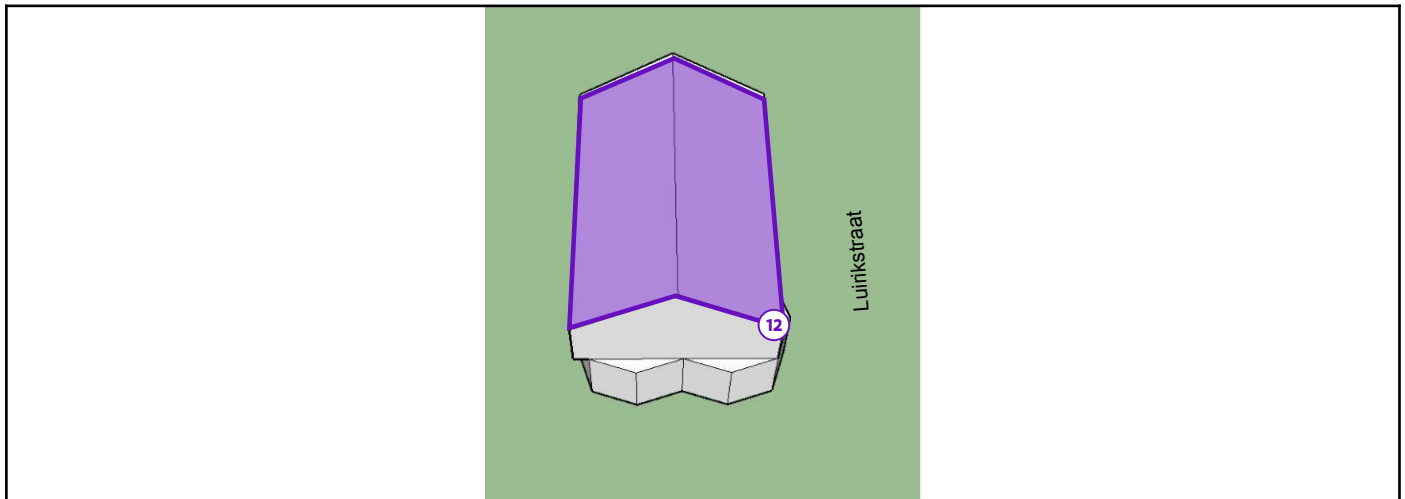
## Plan 1.8: Dakenplan bovenaanzicht

| Beschrijving | Type | Actie |
|---|---|---|
| 12. Onderdak is niet asbestverdacht | Overige ruimte of materiaal | - |

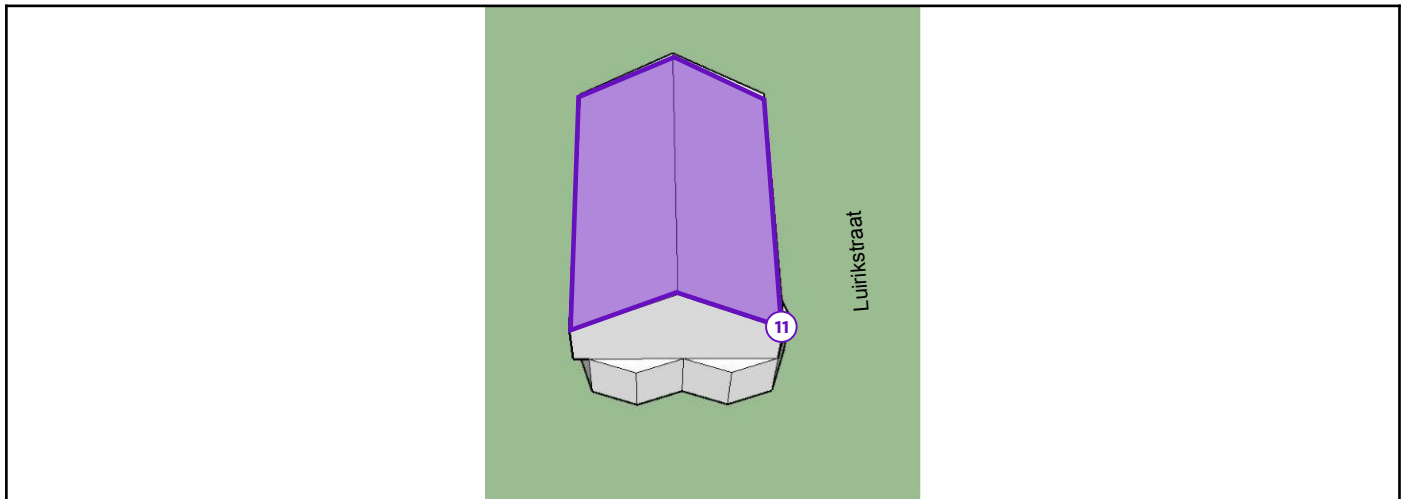
## Plan 1.9: Dakenplan bovenaanzicht

| Beschrijving | Type | Actie |
|---|---|---|
| 11. Dakbedekkings is niet asbestverdacht | Overige ruimte of materiaal | - |

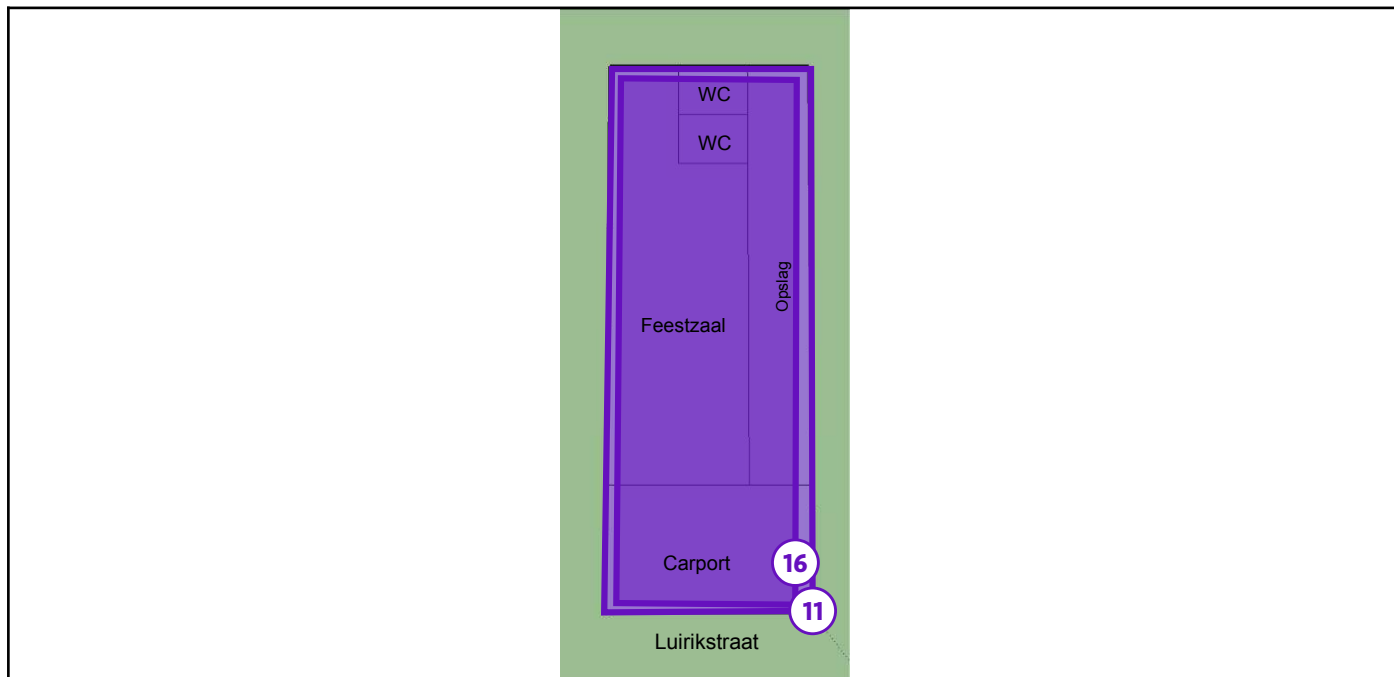
## Plan 2.2: Carport + feestzaal

| Beschrijving | Type | Actie |
|---|---|---|
| 16. Er is geen onderdak aanwezig | Overige ruimte of materiaal | - |
