Asbestinventarisatetest

34039A0470/00M000

Attestnummer : 20240829-000328.000

Uitgegeven op : 29.08.2024

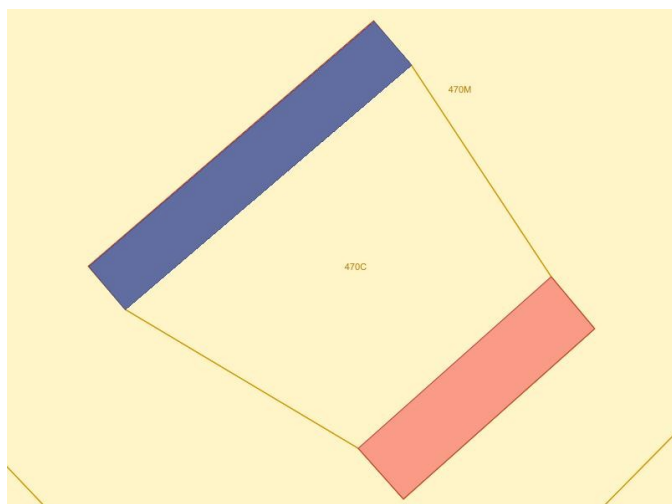
Zone 1: Bijgebouw

4 Asbestmaterialen

Beschrijving	Type	Actie
2. mastiek	Asbestmateriaal	Verwijderen
3. afdichting openingen	Asbestmateriaal	Verwijderen
4. platen boven ramen	Asbestmateriaal	Verwijderen
5. bakeliet schakelaars	Asbestmateriaal	Zorgvuldig beheren

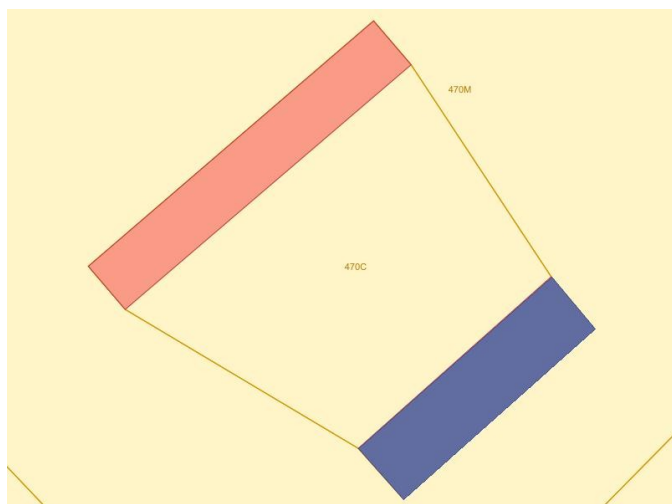
Zone 2: Bijgebouw

1 **Asbestmateriaal**
