# Asbestinventarisatetest

Rijerstraat 30, 9690 Kluisbergen

Attestnummer : 20240603-000387.000

Uitgegeven op : 03.06.2024

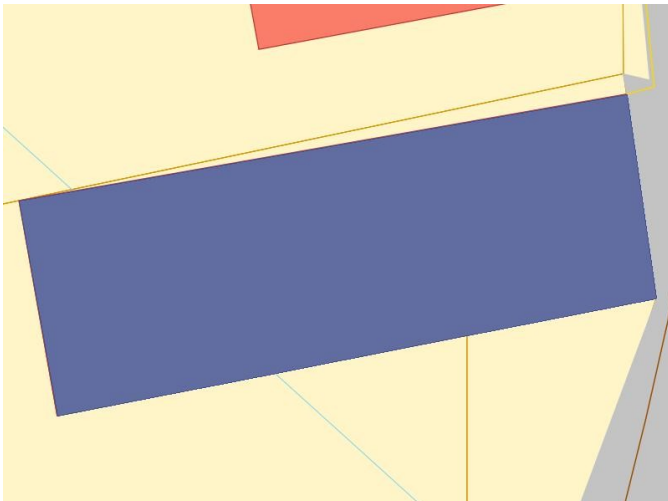
## Zone 1: Hoofdgebouw

Tijdens de inspectie vastgesteld:

- 2 Asbestmaterialen**
- 0 Beperkingen
- 0 Uitsluitingen
- 0 Roerende goederen
- 0 Puin, steenslag, (water)bodem
- 6 Adviezen**
- 3 Geen asbest**
