Asbestinventarisatetest

Ronde Van Vlaanderenstraat 6, 9690 Kluisbergen

Attestnummer : 20230822-000404.000

Niet-asbestveilig

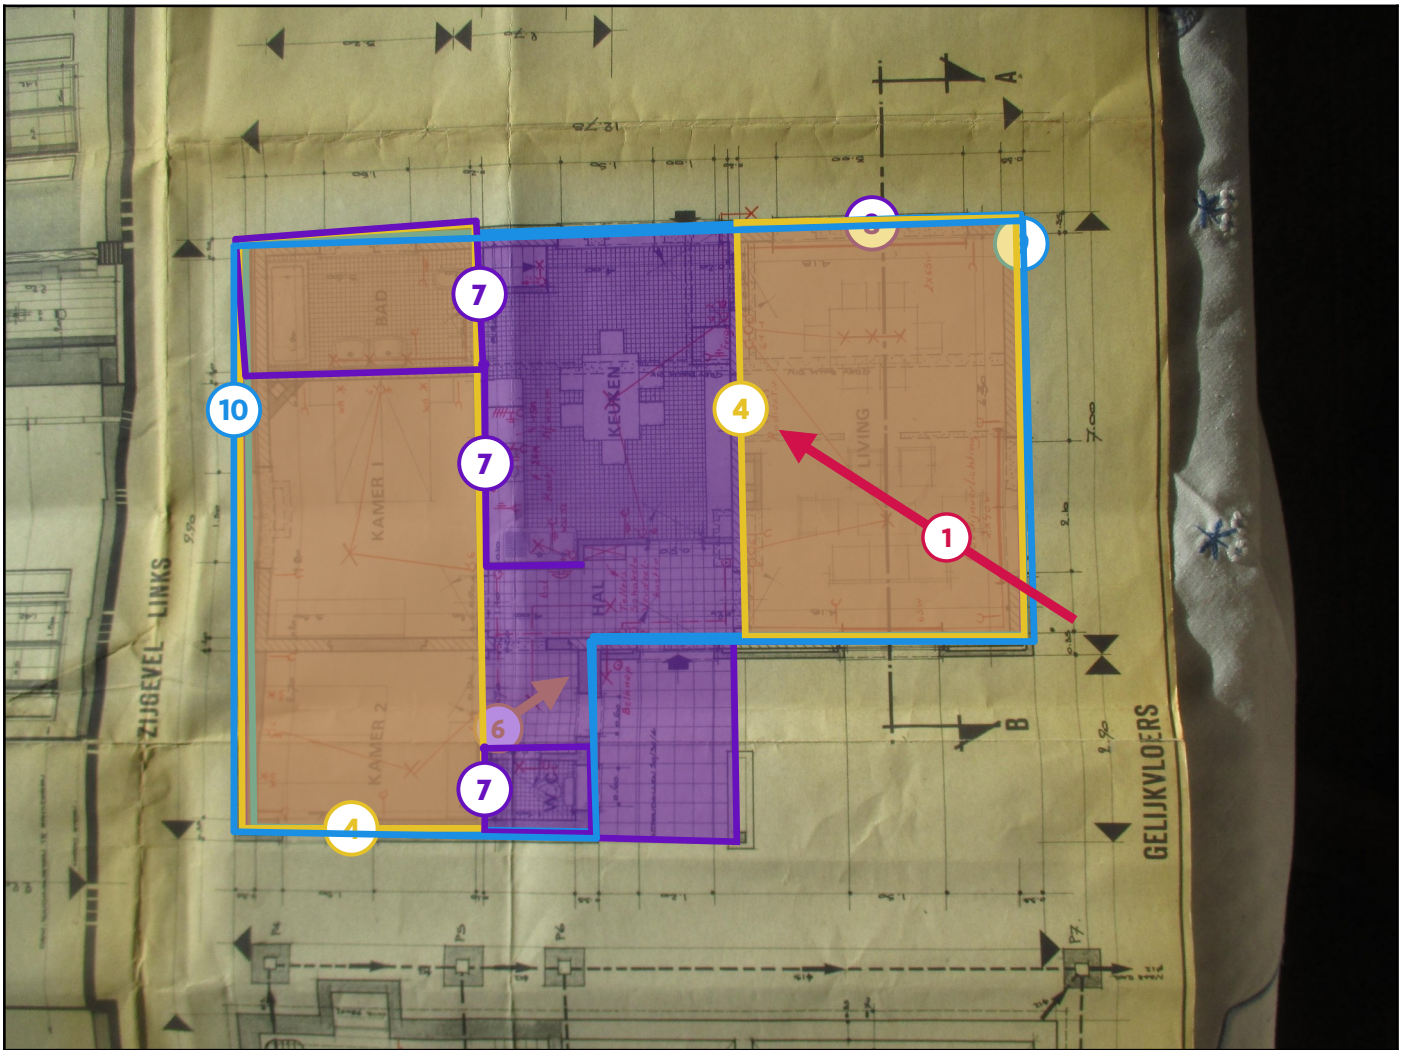
Plan 1.1: IMG_3130

Beschrijving	Type	Actie
1. Kachelkoord	Asbestmateriaal	Dringend verwijderen
4. Pleisterwerk plafonds	Asbestmateriaal	Zorgvuldig beheren
6. Bakeliet teller	Asbestmateriaal	Zorgvuldig beheren
7. Faïences	Advies	-
8. onderdak hellend dak	Advies	-
9. Pleisterwerk muren	Geen asbest	-
10. Mastiek ramen	Geen asbest	-

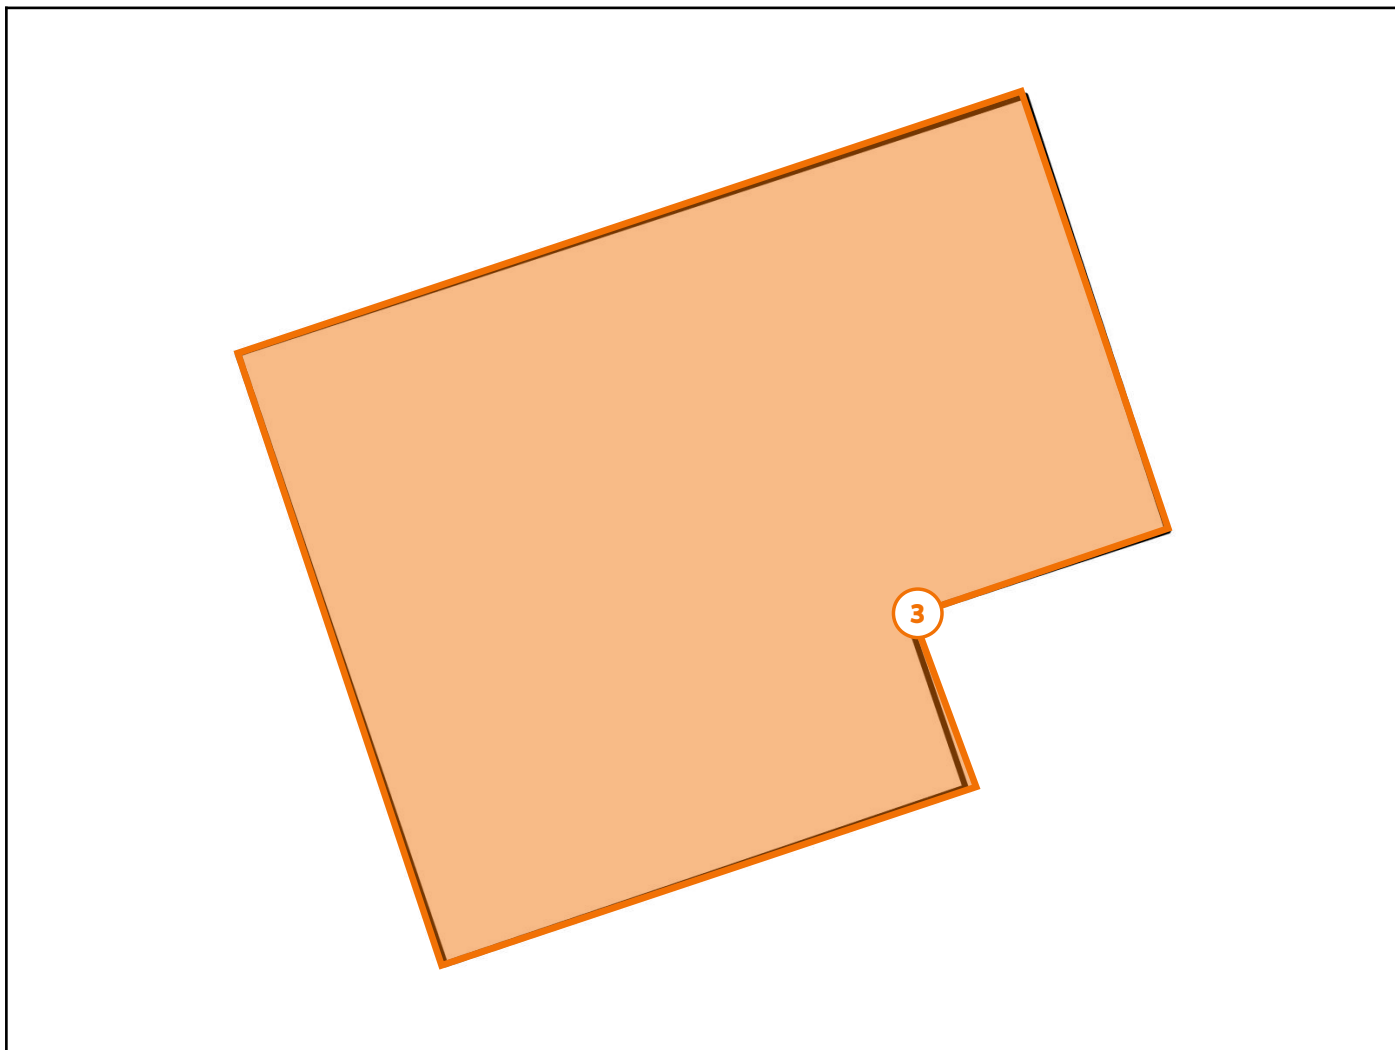
Plan 1.2: Hoofdgebouw plan

Beschrijving	Type	Actie
3. Leien dak	Asbestmateriaal	Verwijderen

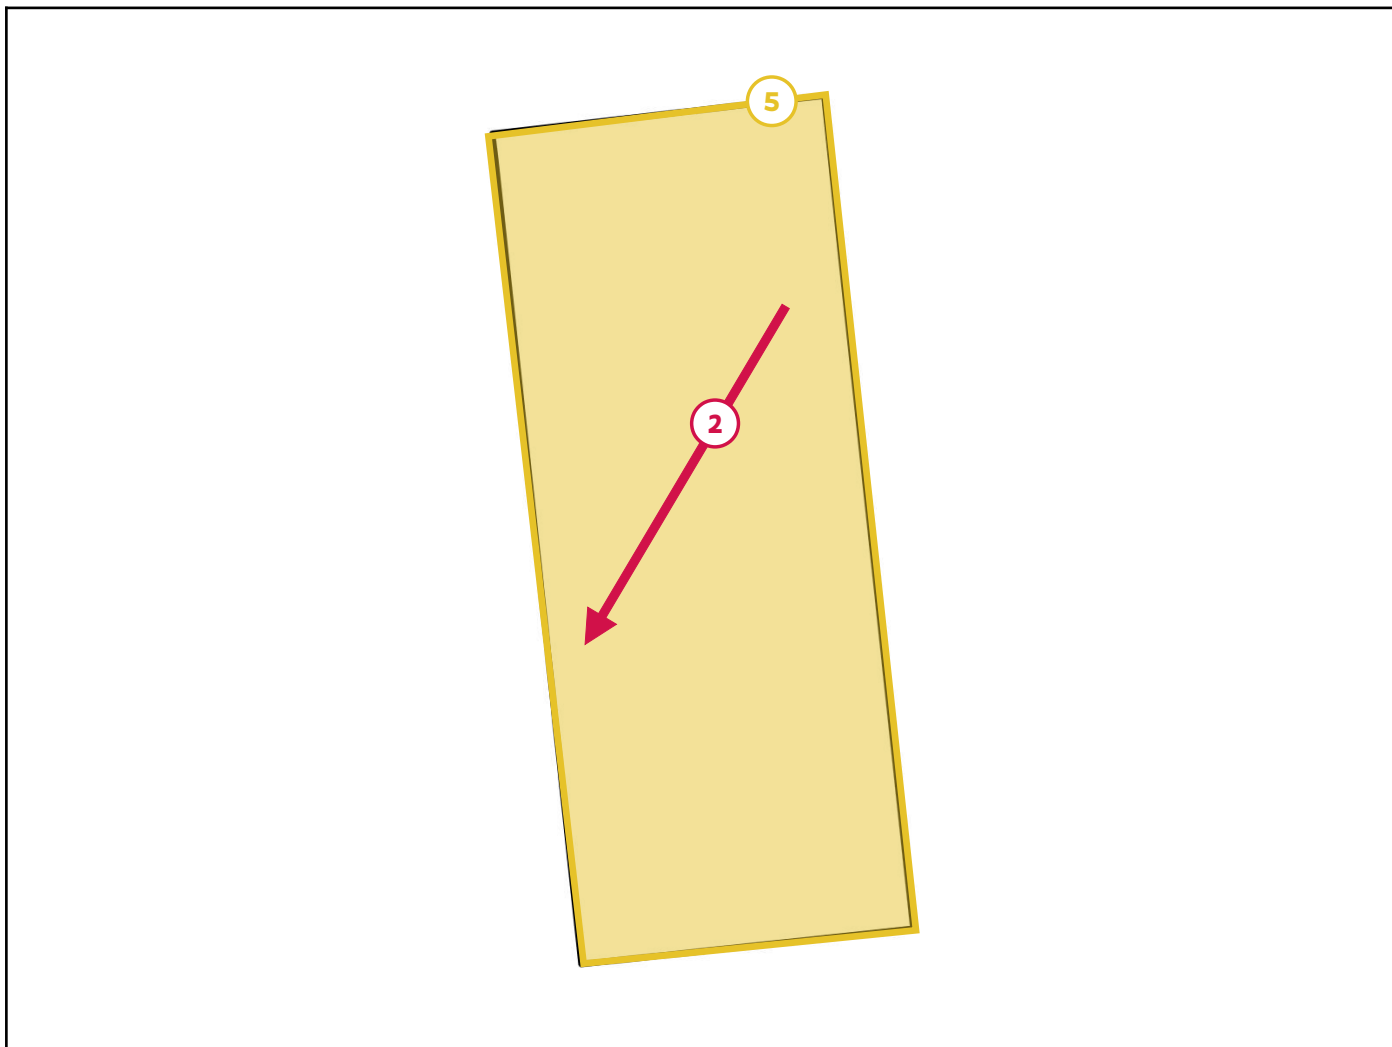
Plan 2.1: Bijgebouw plan

Beschrijving	Type	Actie
2. Resten leien in garage	Asbestmateriaal	Dringend verwijderen
5. Plat dak garage	Asbestmateriaal	Zorgvuldig beheren
