Asbestinventarisatetest

Driesstraat 98, 8580 Avelgem

Attestnummer : 20251001-000184.000

Uitgegeven op : 01.10.2025

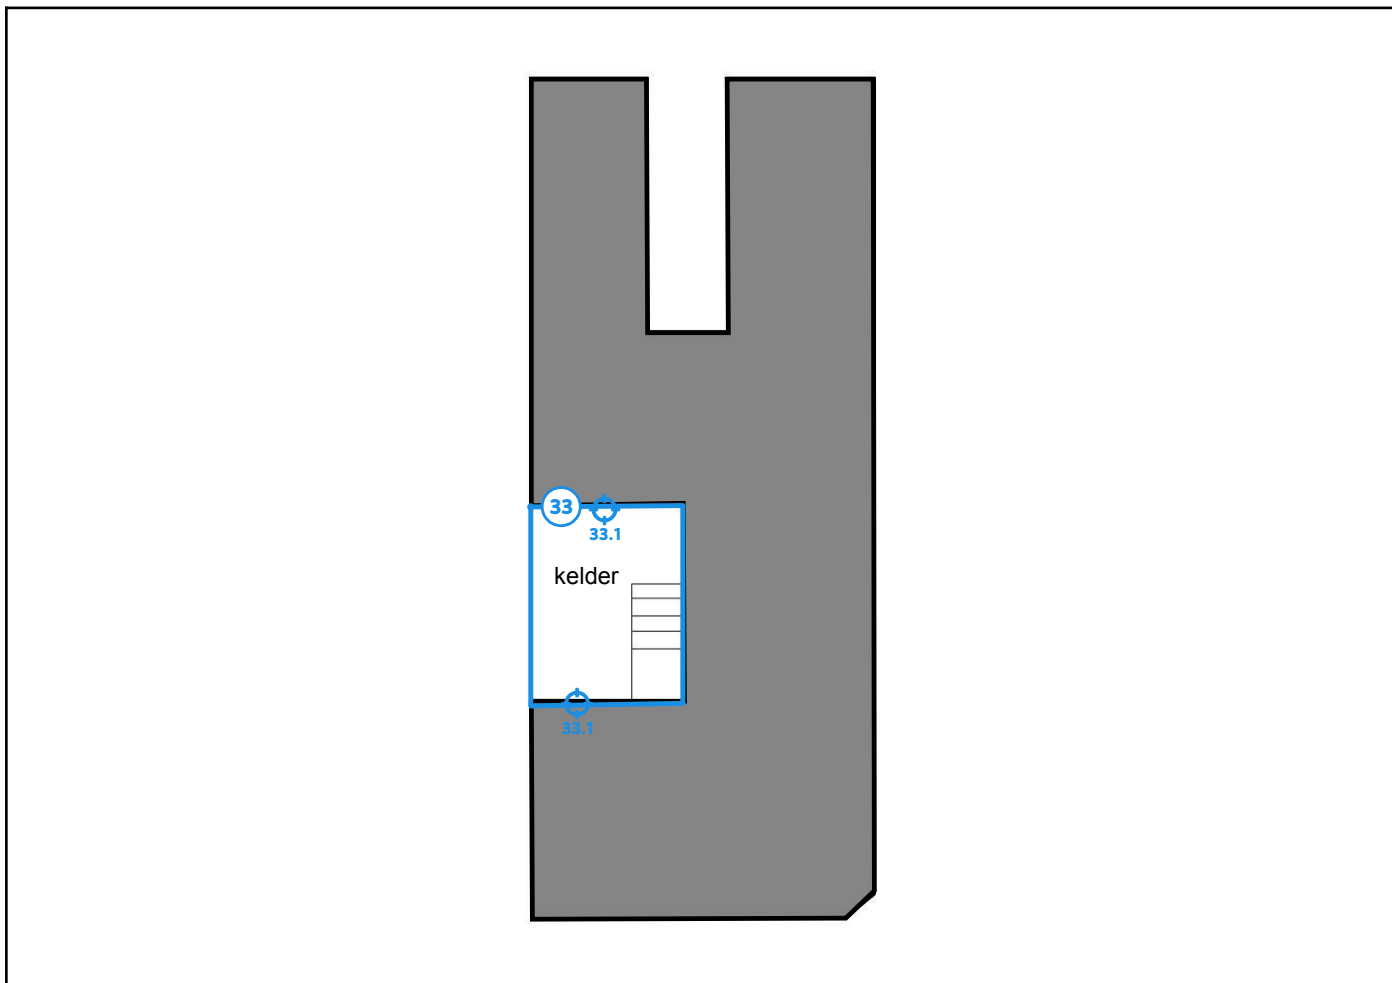
Plan 1.1: Verdiep -1

Beschrijving	Type	Actie
33. CEMENTERING/SMEERLAAG KELDER	Geen asbest	-
33.1 Code: mm06	Mengmonster	-

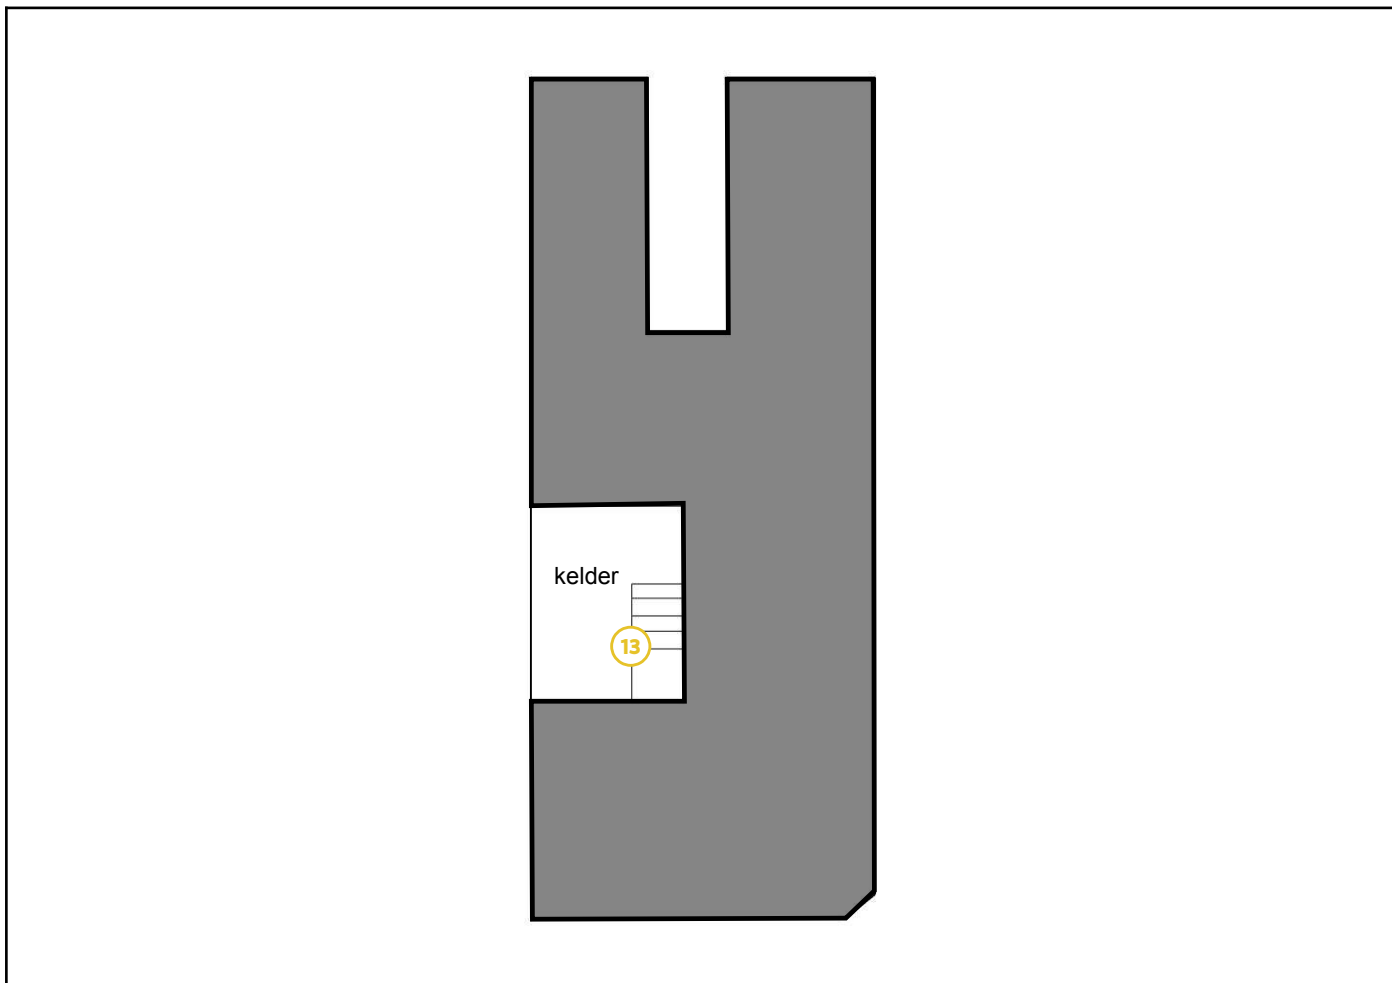
Plan 1.2: Verdiep -1

Beschrijving	Type	Actie
13. BAKELIET	Asbestmateriaal	Zorgvuldig beheren

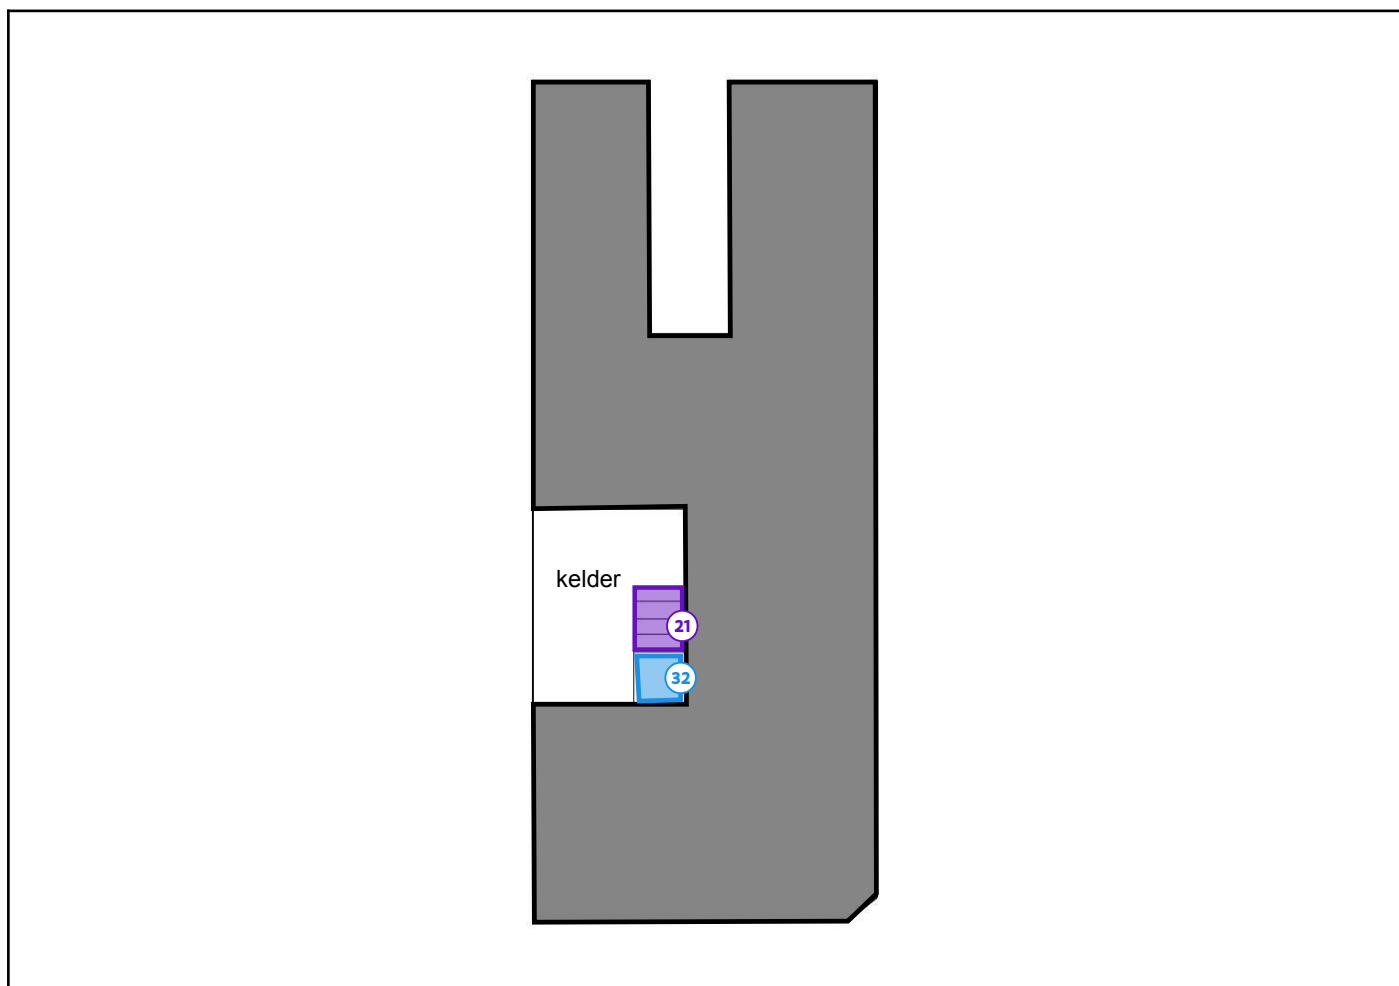
Plan 1.3: Verdiep -1

Beschrijving	Type	Actie
21. VLOERZEIL	Advies	-
32. VLOERZEIL TRAP	Geen asbest	-

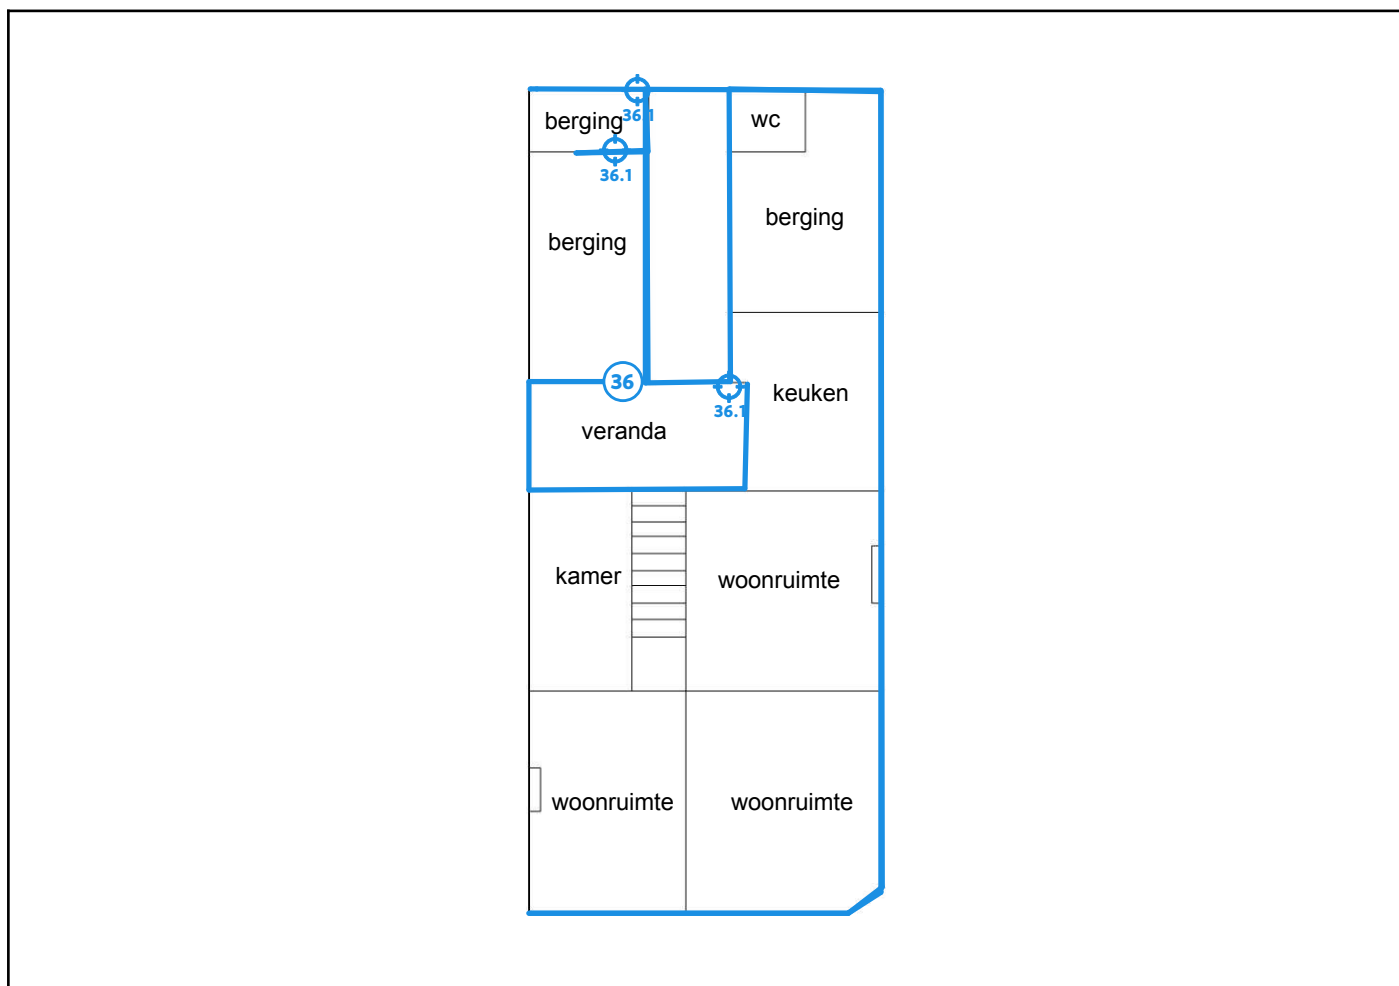
Plan 1.5: Verdiep 0

Beschrijving	Type	Actie
36. CEMENTERING/SMEERLAAG BUITEN	Geen asbest	-
36.1 Code: MM07	Mengmonster	-

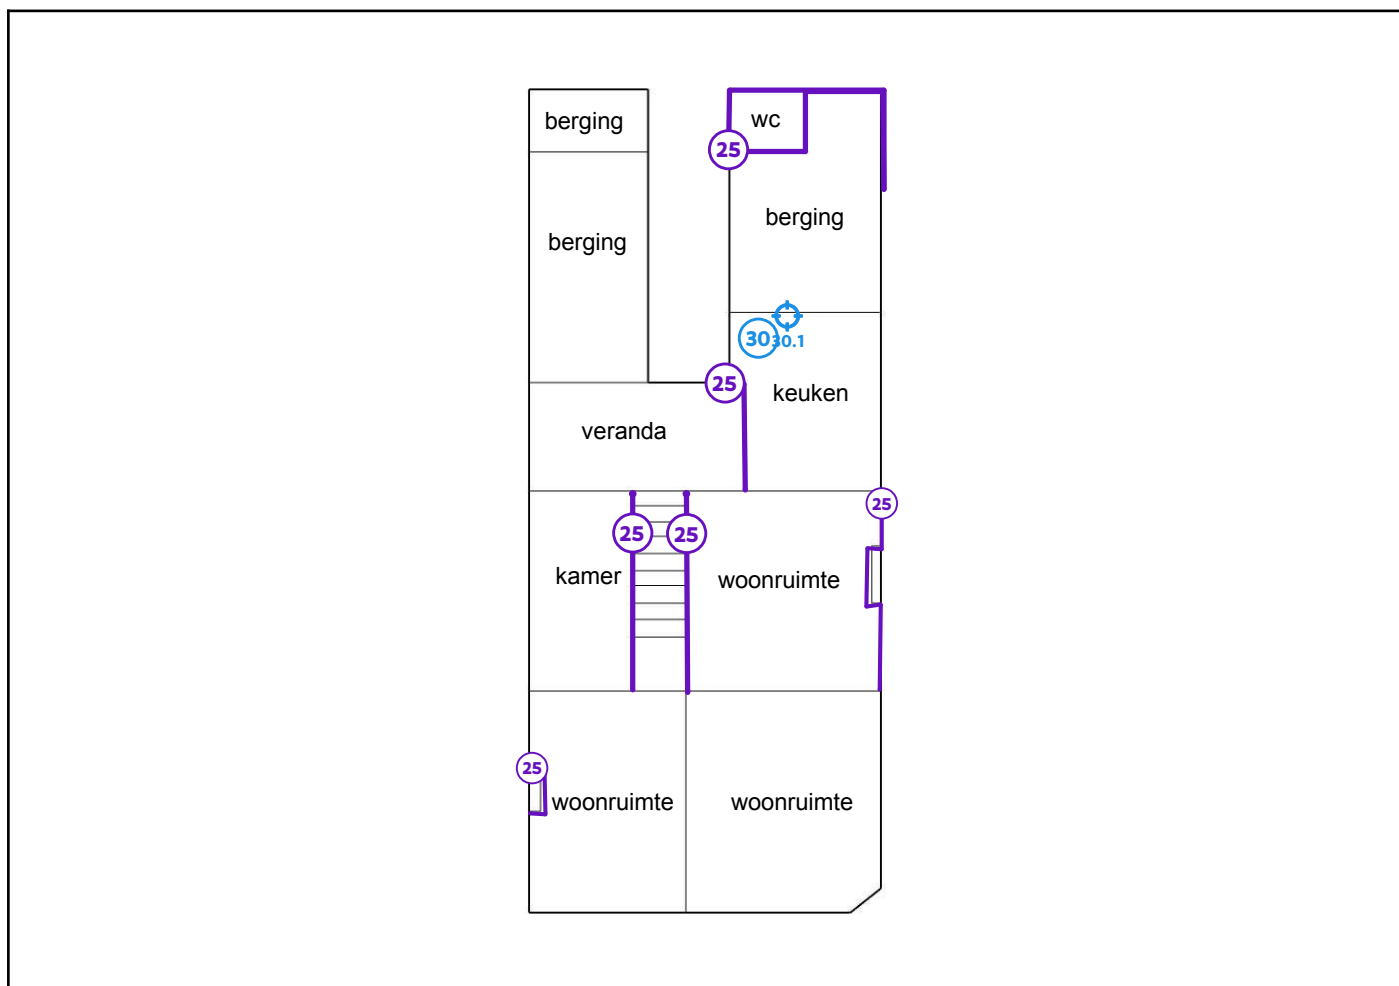
Plan 1.7: Verdiep 0

Beschrijving	Type	Actie
25. VOORZETWAND	Advies	-
30. ANTI-DREUNPLAAT WASTAFEL	Geen asbest	-
30.1 Code: MM08	Puntmonster	-

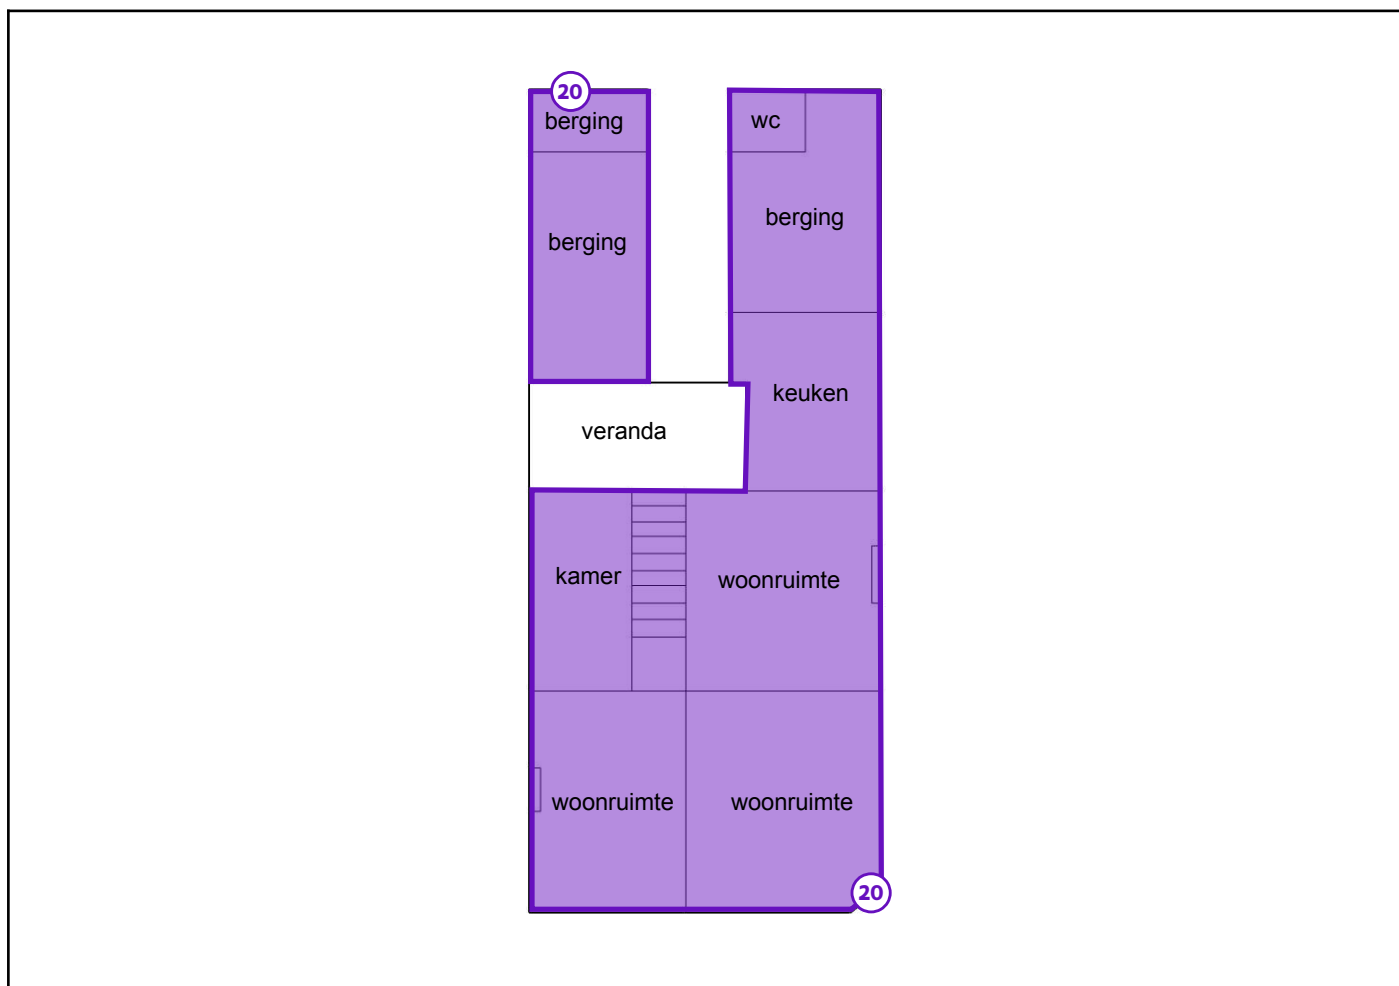
Plan 1.8: Verdiep 0

Beschrijving	Type	Actie
20. VERLAAGD PLAFOND	Advies	-

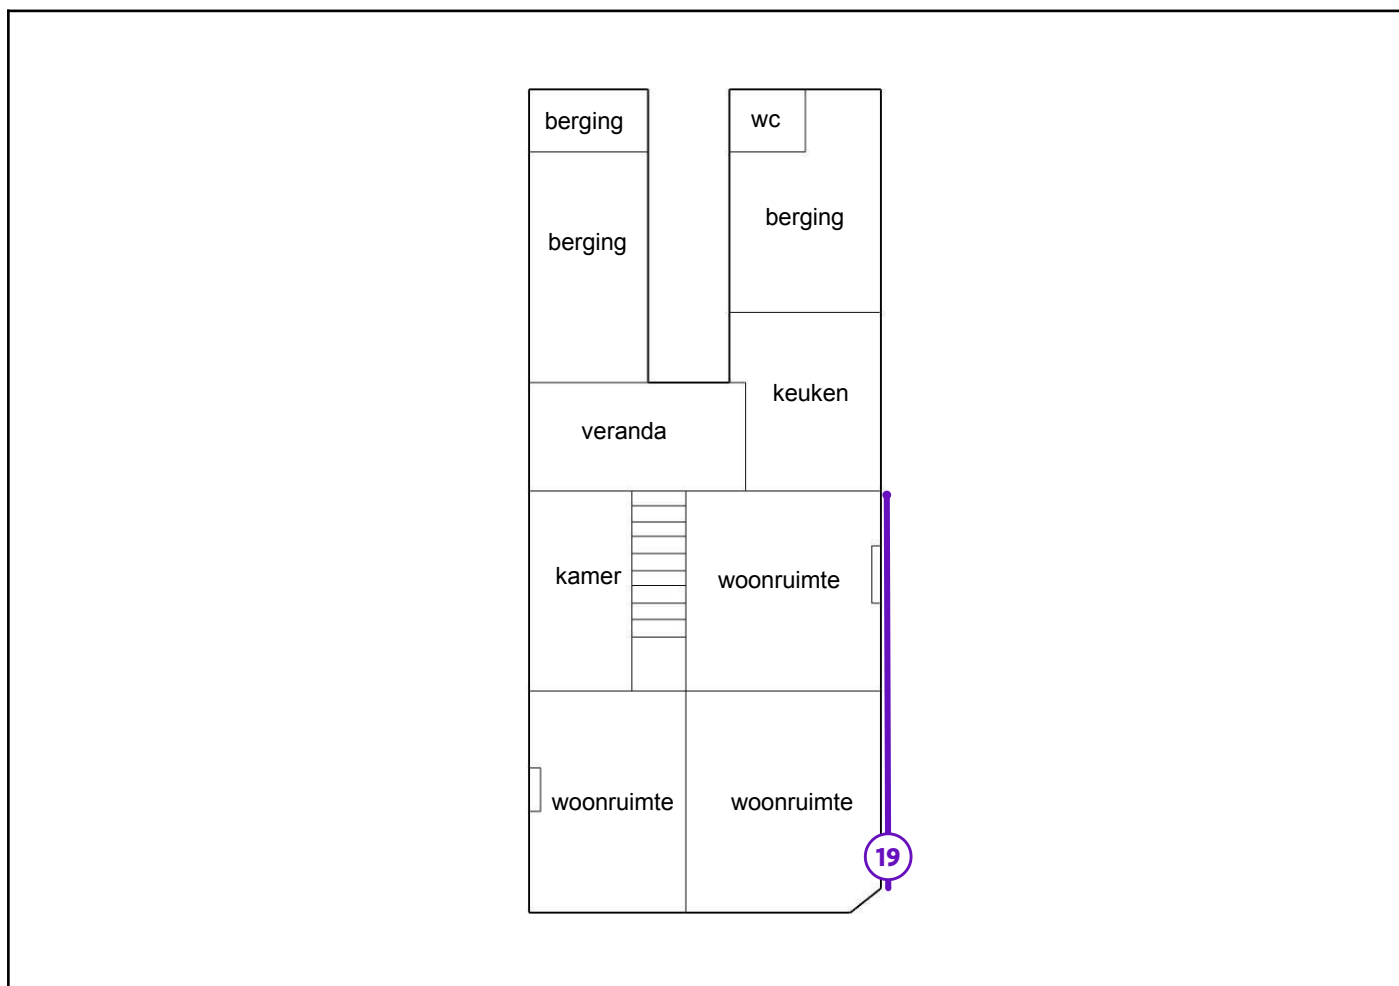
Plan 1.9: Verdiep 0

Beschrijving	Type	Actie
19. EINDAFWERKING GEVEL	Advies	-

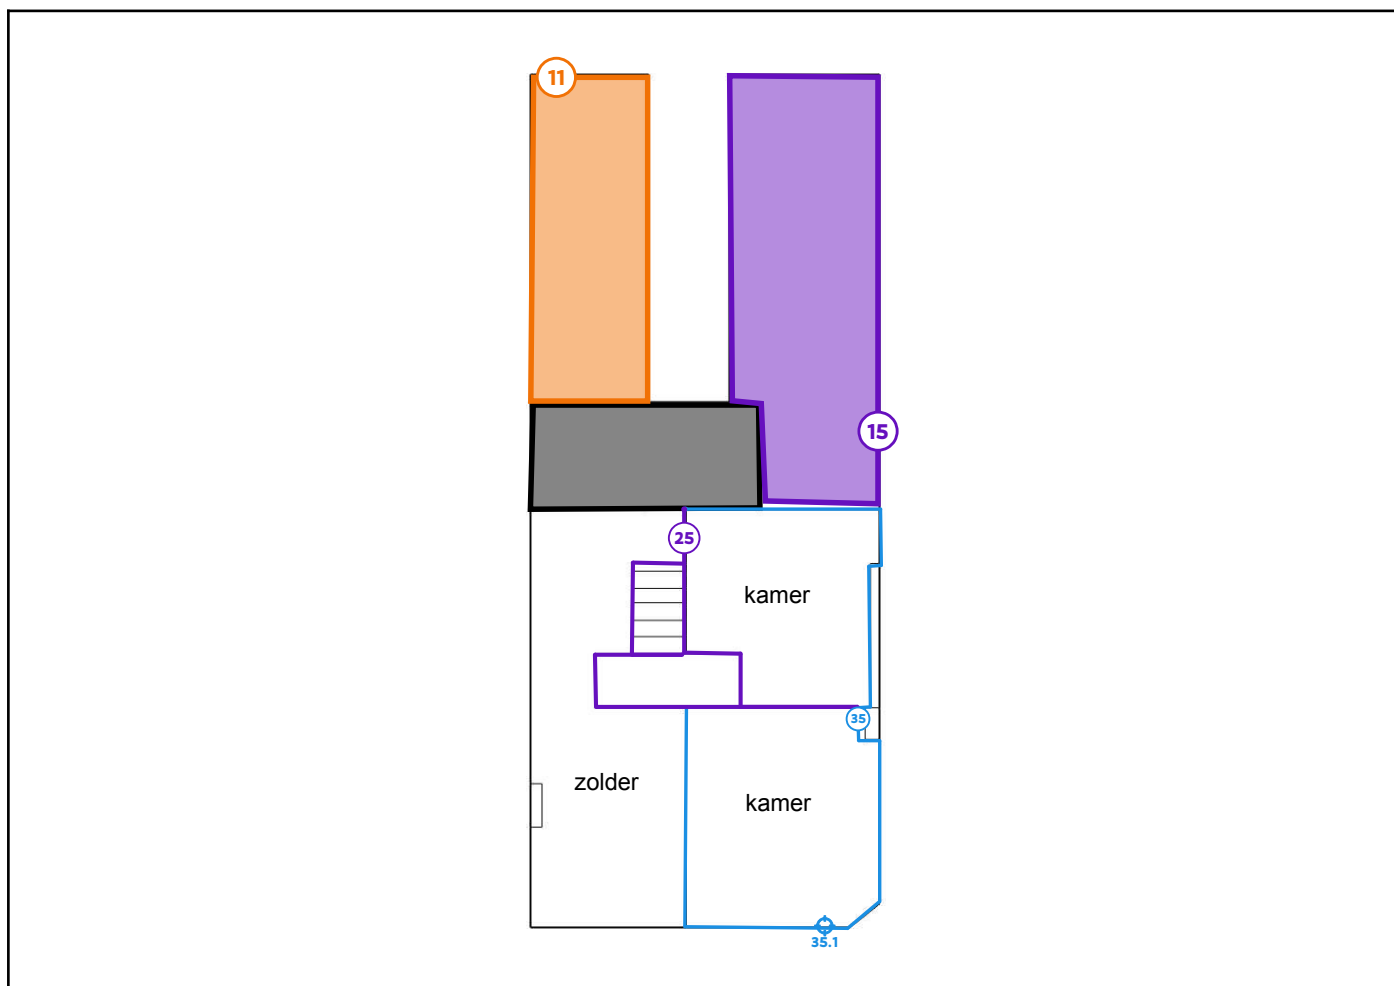
Plan 1.10: Verdiep 1

Beschrijving	Type	Actie
11. ONDERDAK (VOLLEDIG ZICHTBAAR)	Asbestmateriaal	Maatregelen nemen
15. ZOLDER (niet toegankelijk)	Beperking	-
25. VOORZETWAND	Advies	-
35. PLEISTER MUREN	Geen asbest	-
35.1 Code: mm01	Mengmonster	-

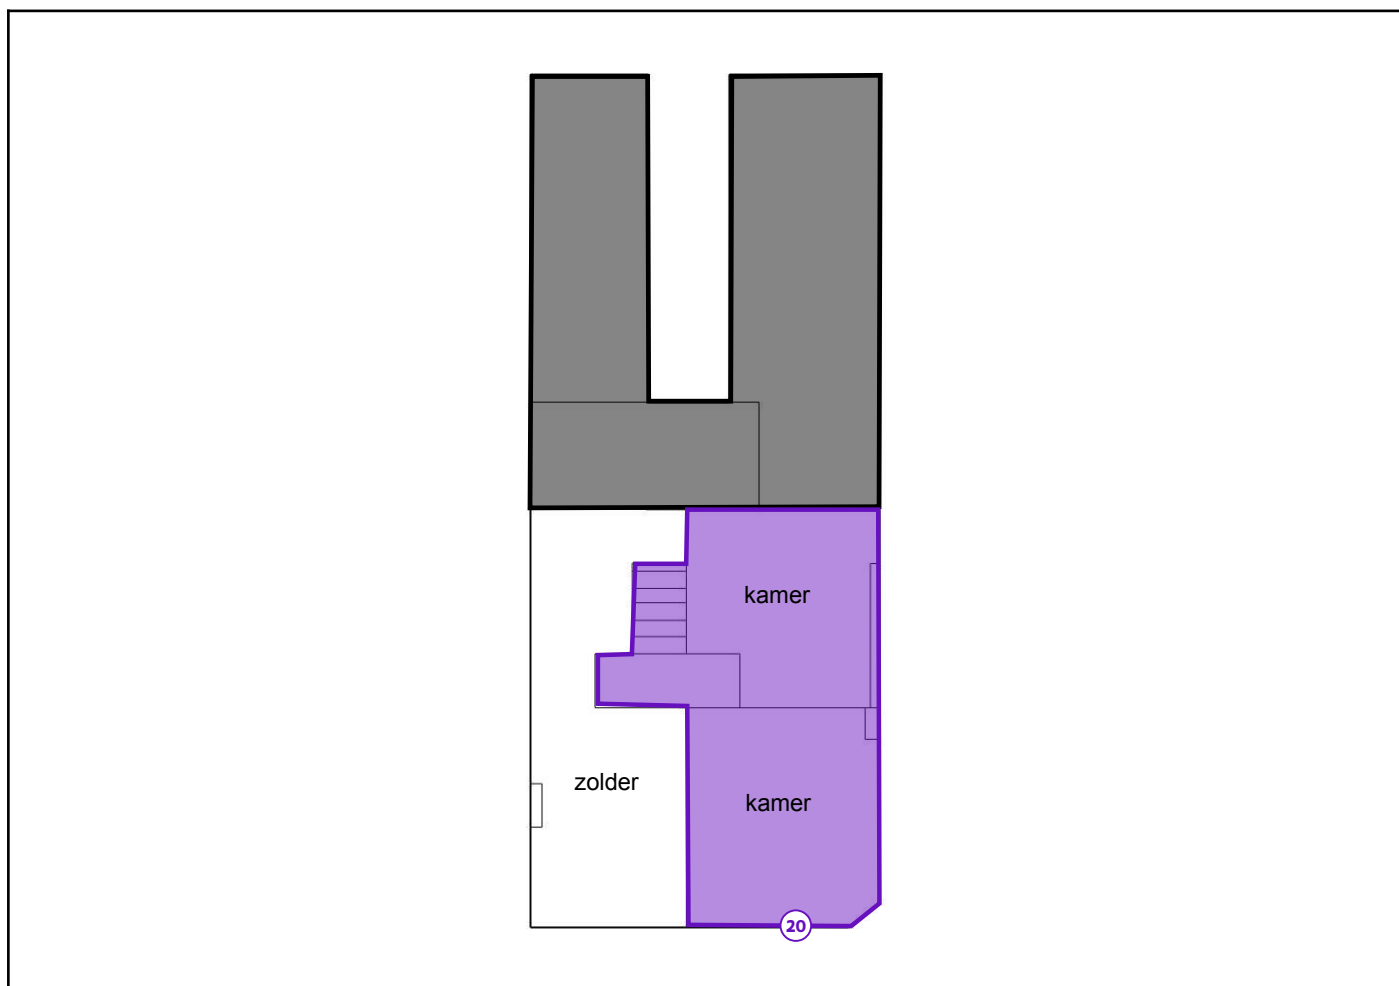
Plan 1.12: Verdiep 1

Beschrijving	Type	Actie
20. VERLAAGD PLAFOND	Advies	-

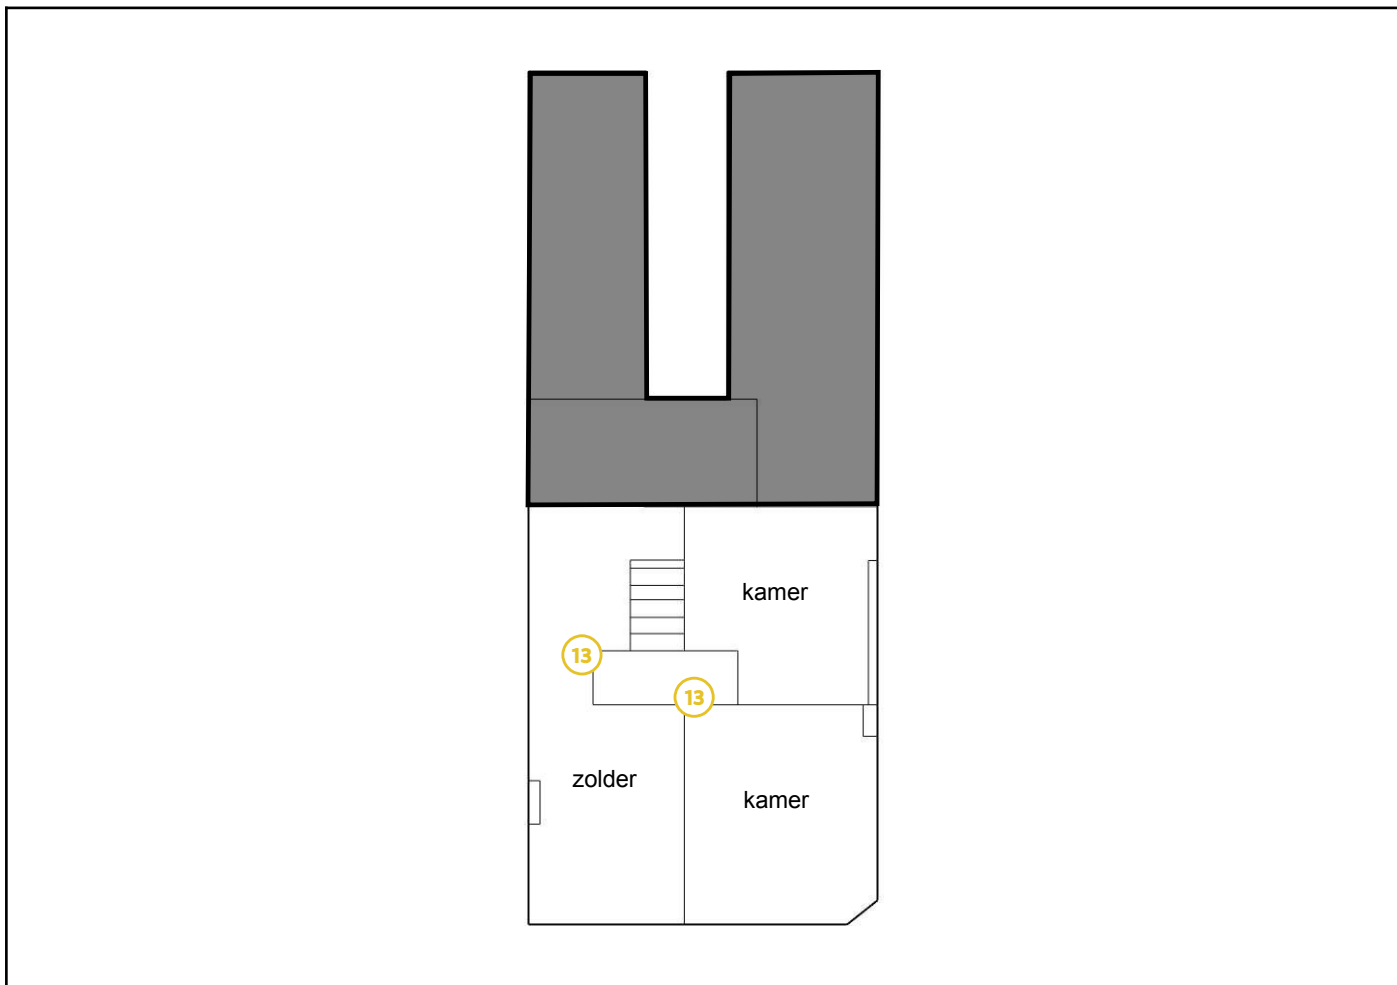
Plan 1.13: Verdiep 1

Beschrijving	Type	Actie
13. BAKELIET	Asbestmateriaal	Zorgvuldig beheren

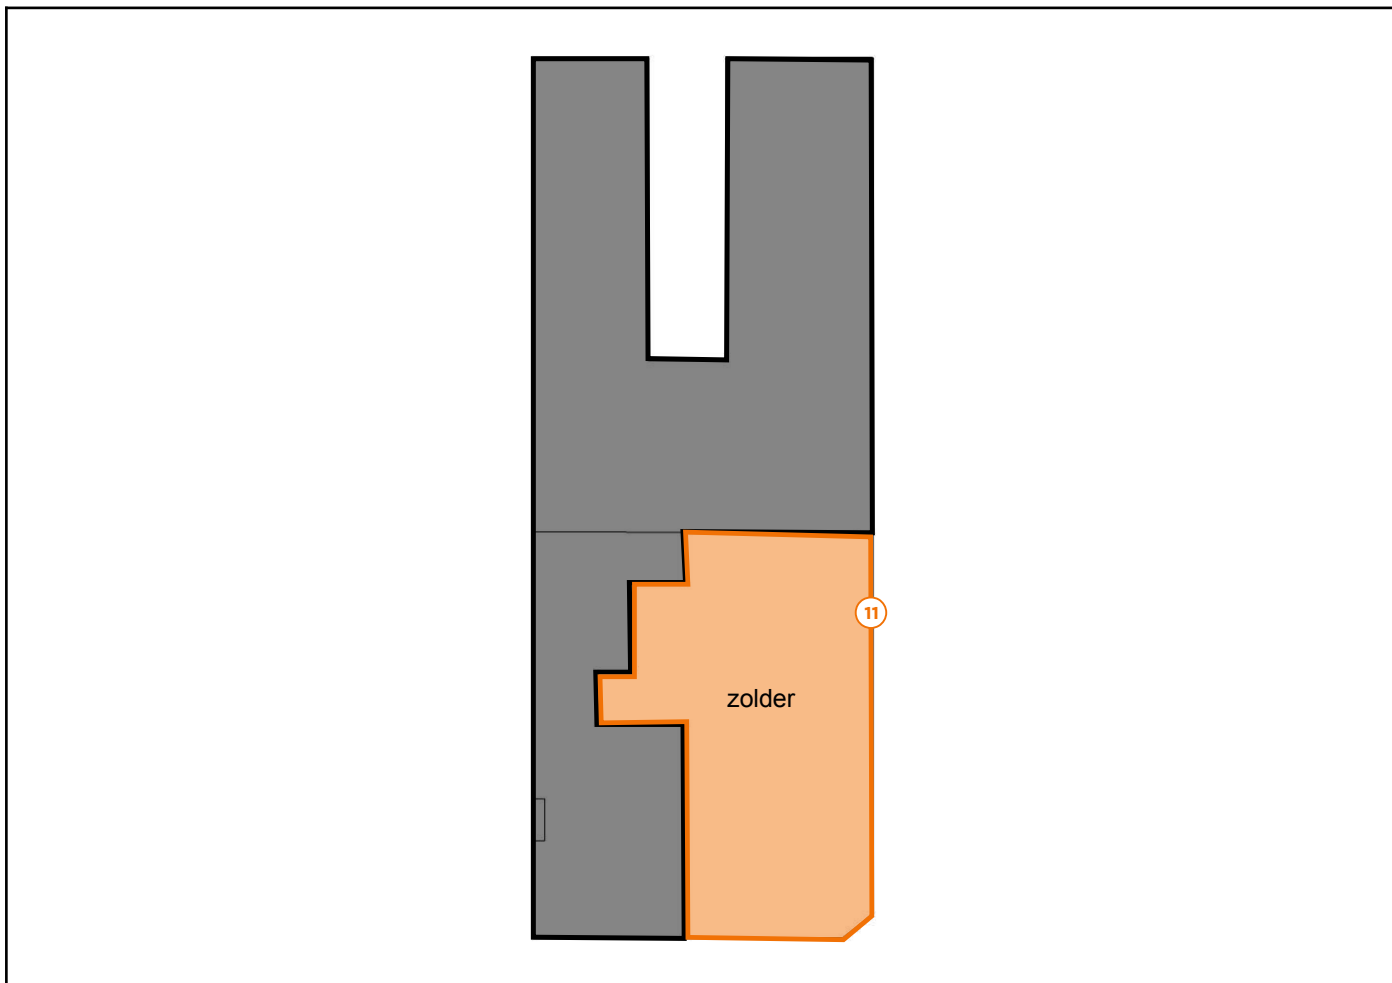
Plan 1.14: Verdiep 2

Beschrijving	Type	Actie
11. ONDERDAK (VOLLEDIG ZICHTBAAR)	Asbestmateriaal	Maatregelen nemen

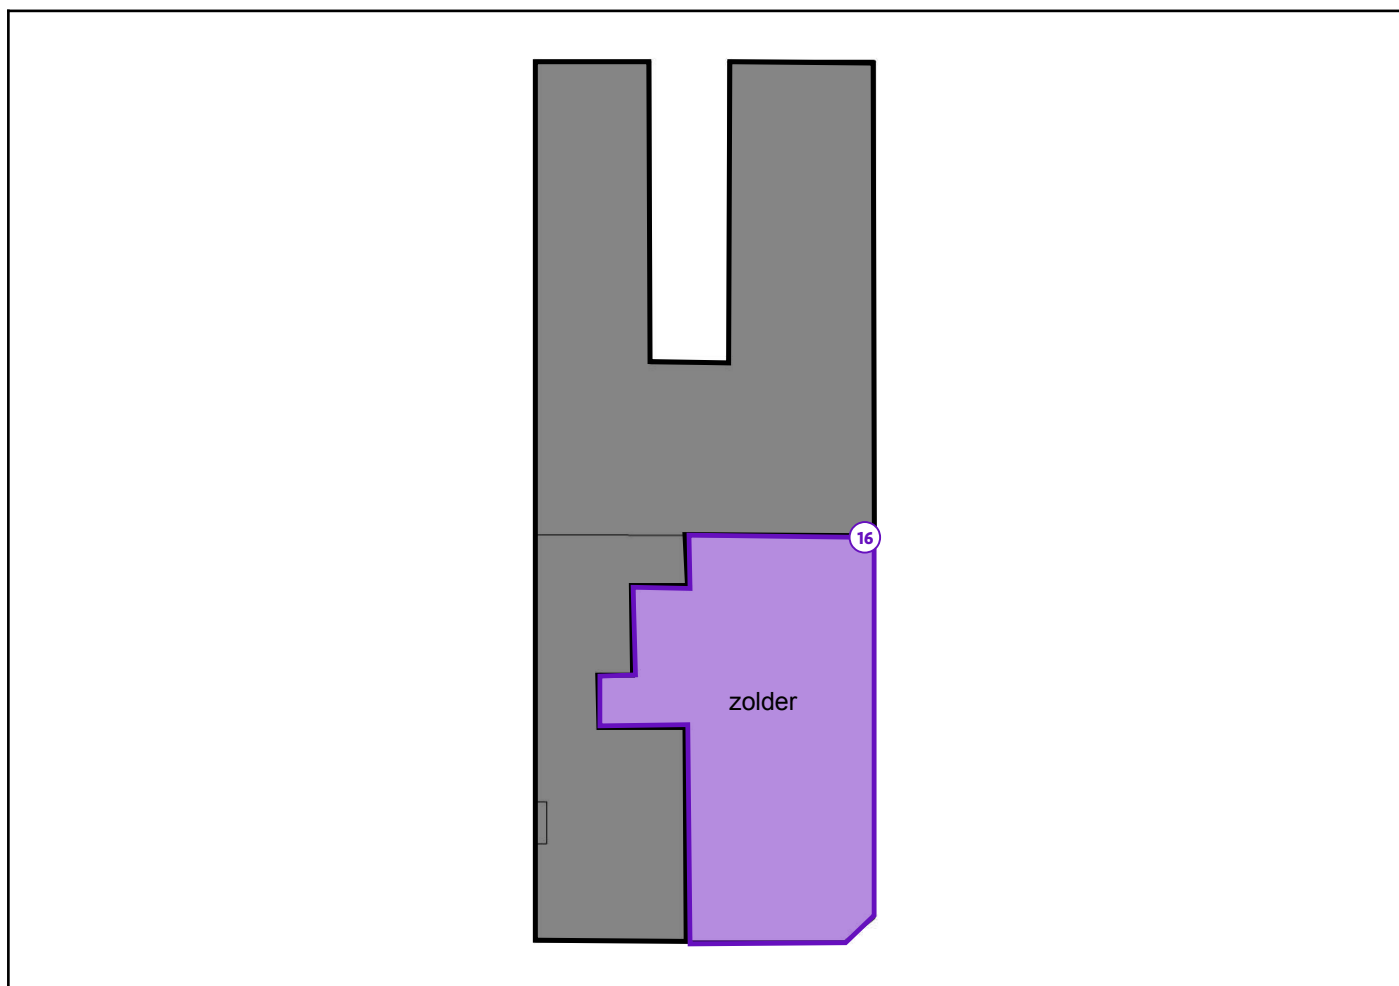
Plan 1.15: Verdiep 2

Beschrijving	Type	Actie
16. ZOLDER (niet volledig toegankelijk)	Beperking	-

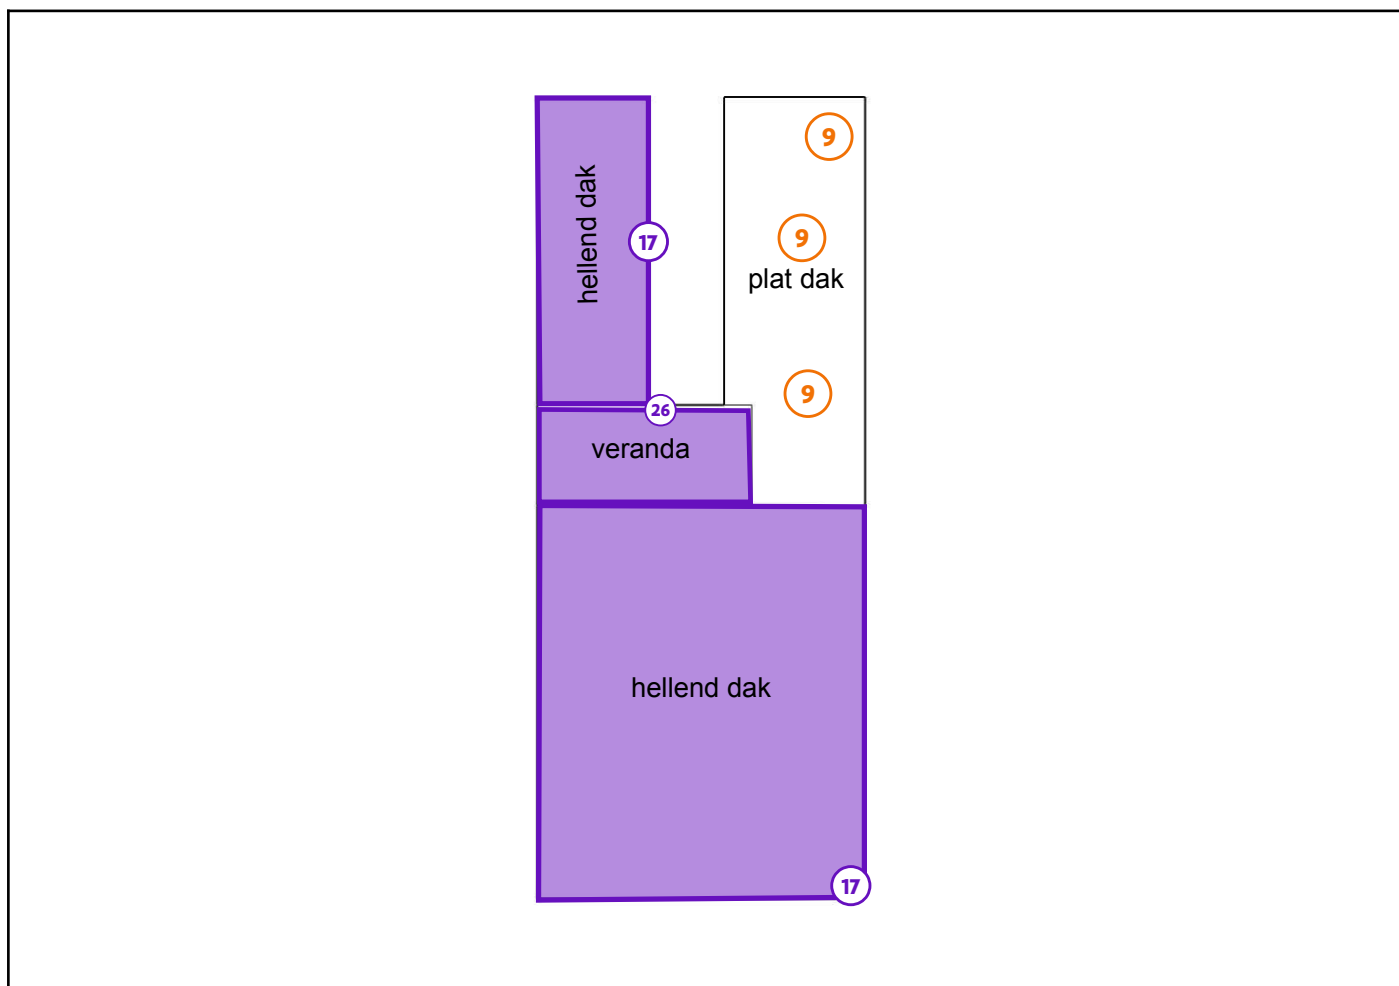
Plan 1.16: Dakenplan

Beschrijving	Type	Actie
9. ROOKGASKANAAL	Asbestmateriaal	Verwijderen
17. HELLEND DAK	Beperking	-
26. PROFIELPLATEN	Advies	-

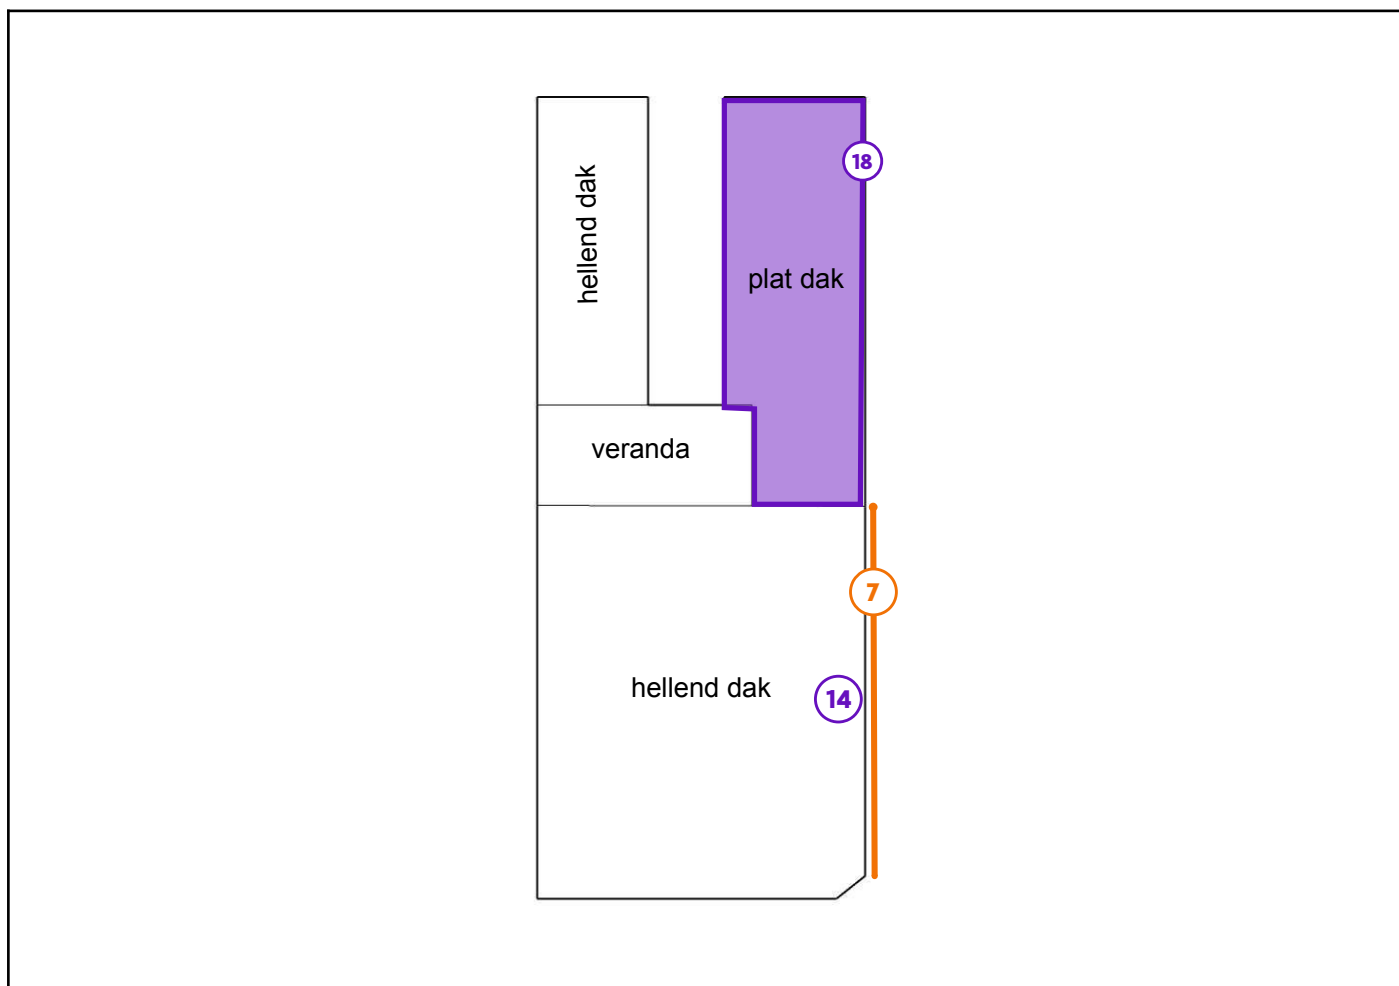
Plan 1.17: Dakenplan

Beschrijving	Type	Actie
7. NOK	Asbestmateriaal	Verwijderen
14. SCHOORSTEEN	Beperking	-
18. PLAT DAK	Beperking	-

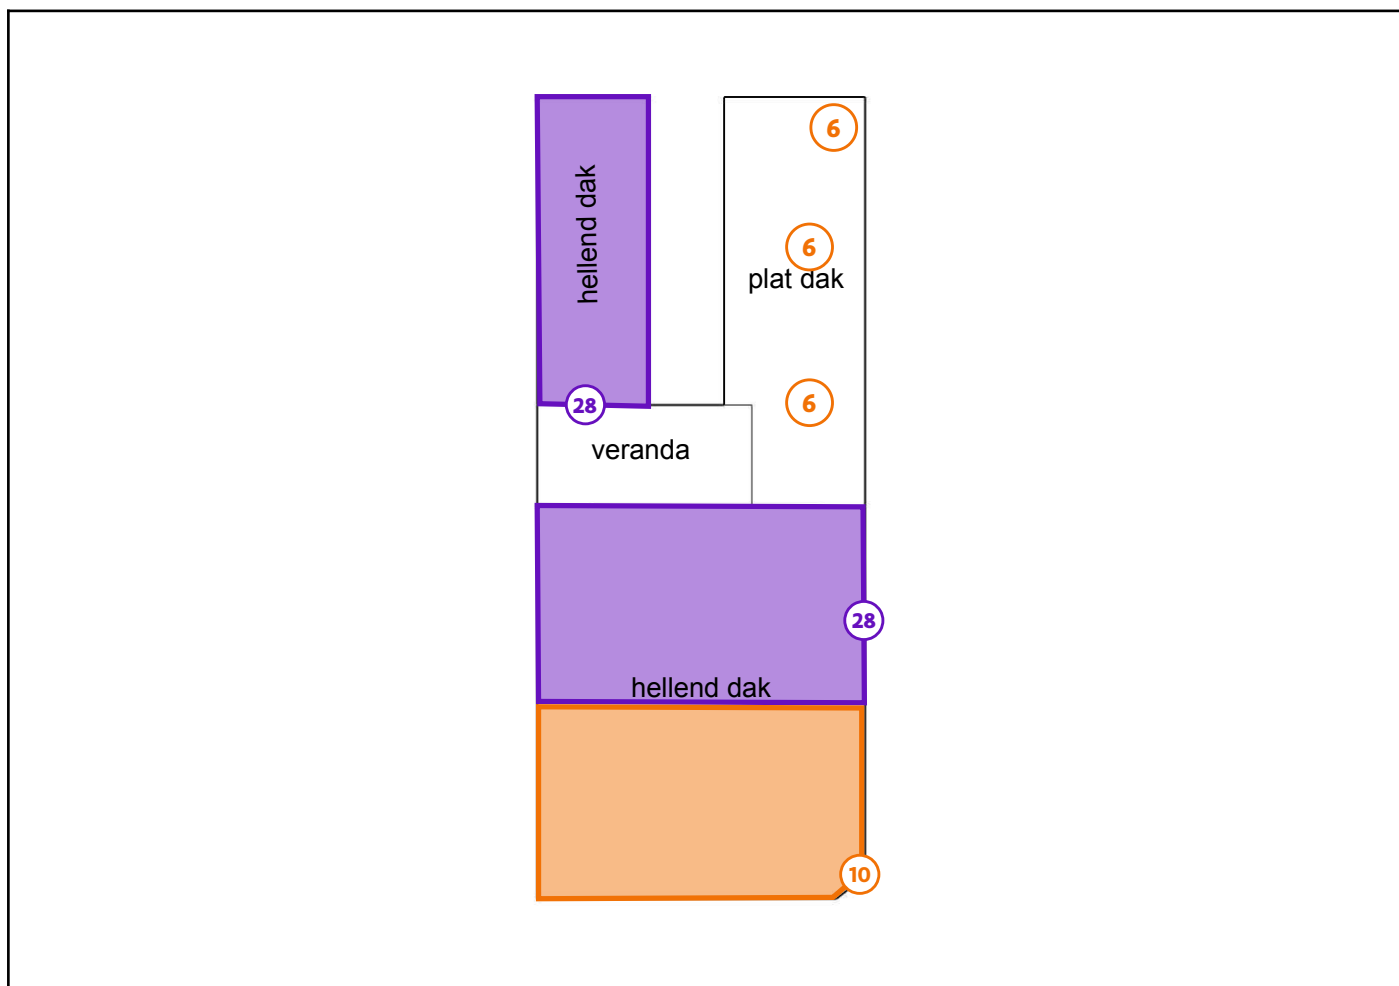
Plan 1.18: Dakenplan

Beschrijving	Type	Actie
6. ANTI-WINDVAL	Asbestmateriaal	Verwijderen
10. VC-LEIEN SCHUIN DAK	Asbestmateriaal	Verwijderen
28. EINDAFWERKING HELLEND DAK	Advies	-

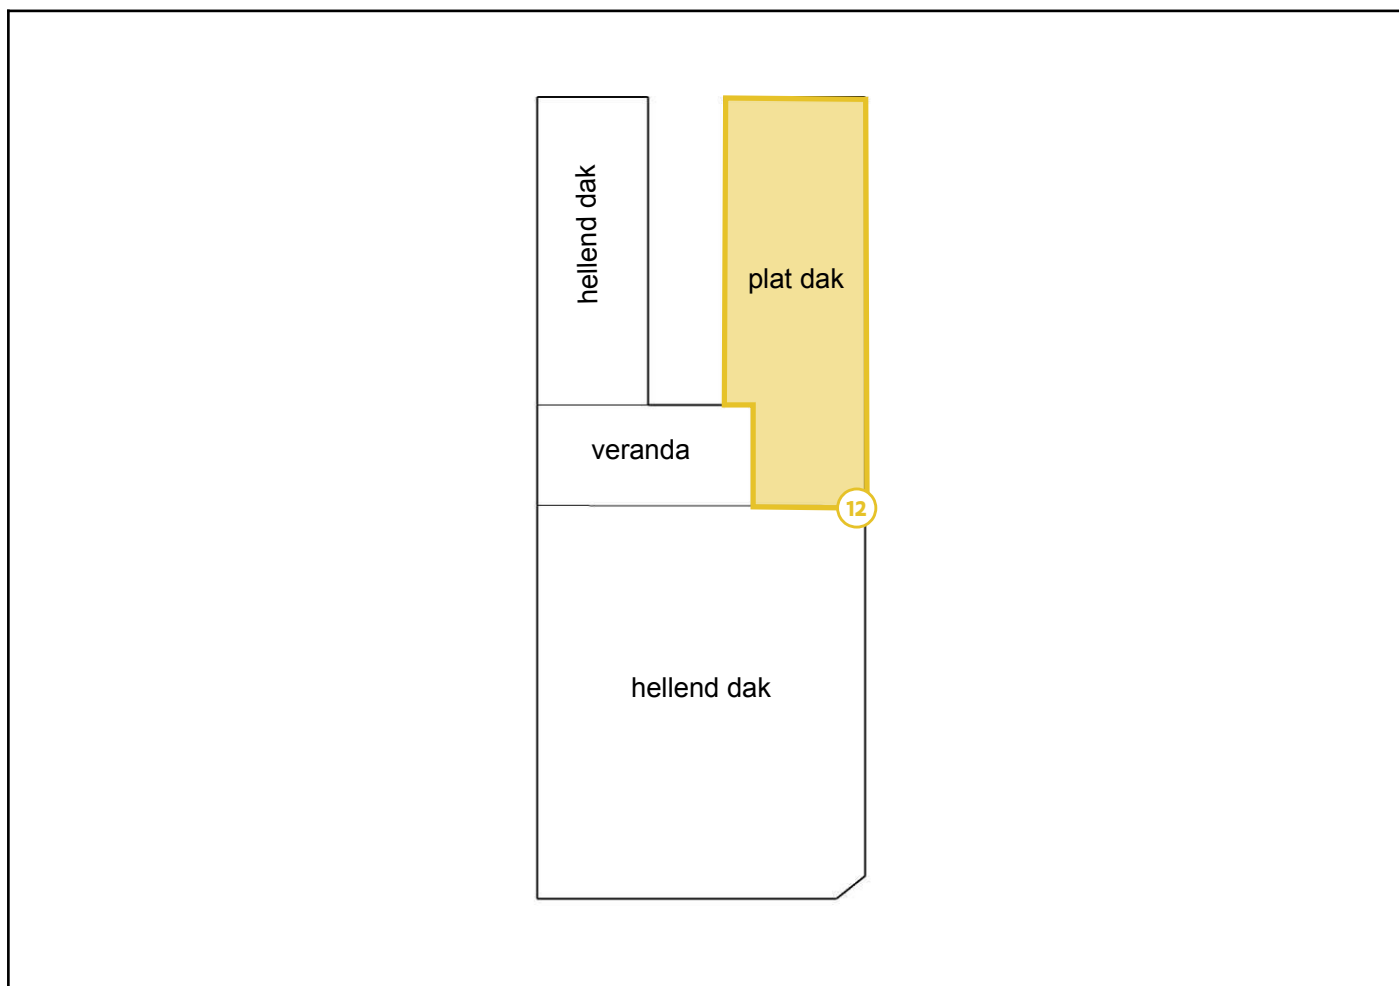
Plan 1.19: Dakenplan

Beschrijving	Type	Actie
12. ROOFING PLAT DAK	Asbestmateriaal	Zorgvuldig beheren
