Asbestinventarisatetest

Driesstraat 98, 8580 Avelgem

Attestnummer : 20251001-000184.000

Uitgegeven op : 01.10.2025

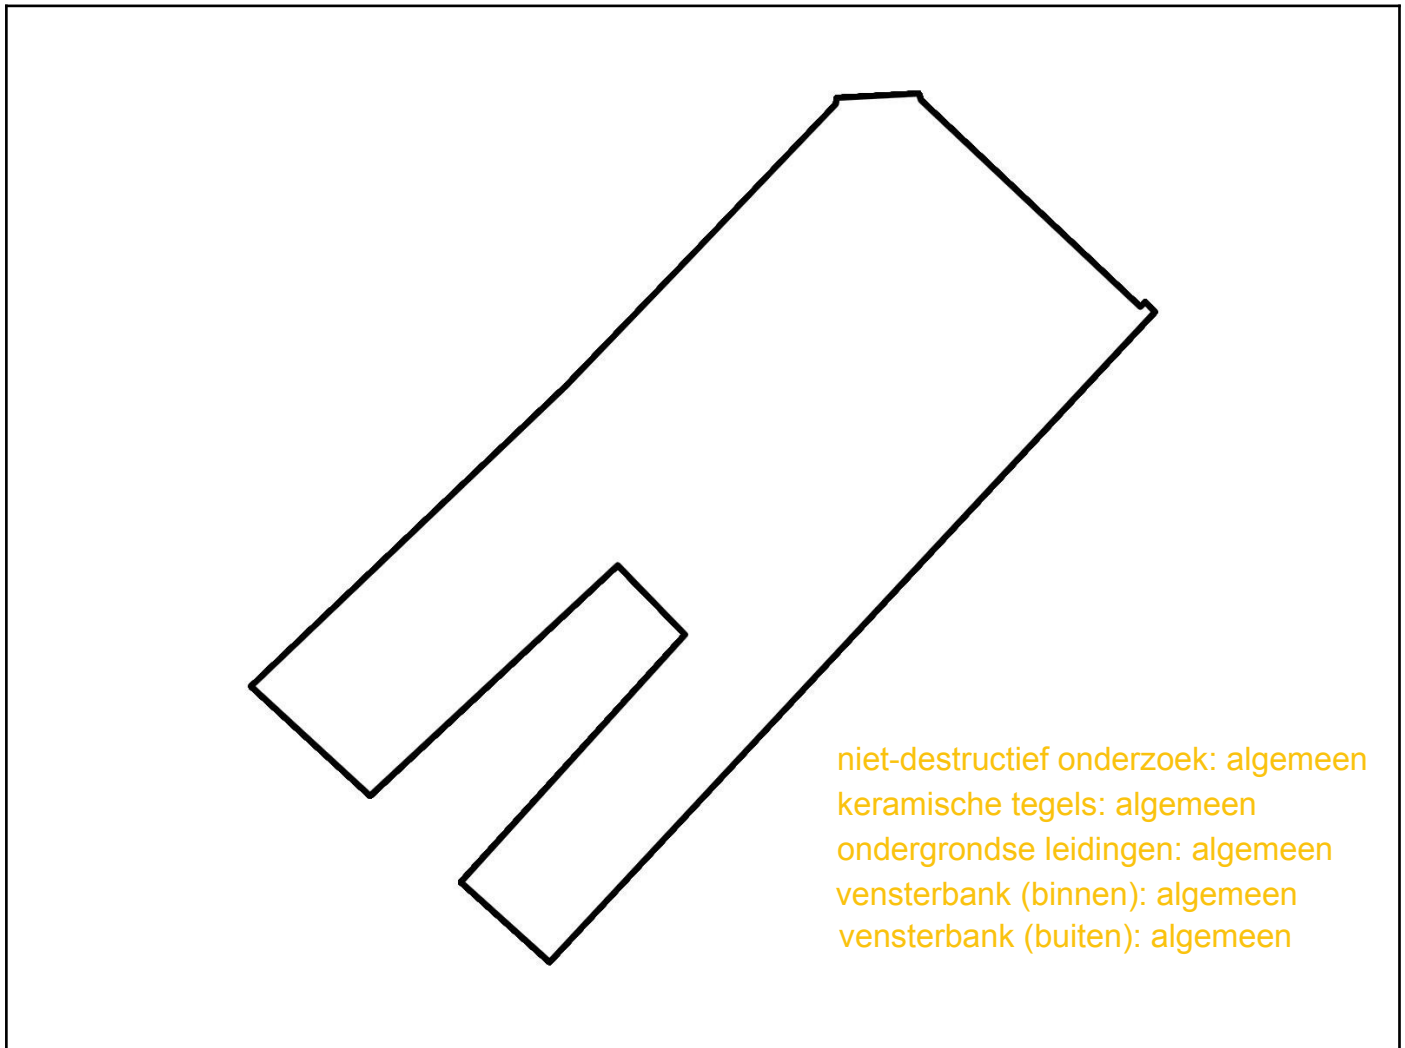
Plan 1.20: Perceel algemeen

Beschrijving	Type	Actie
22. NIET-DESTRUCTIEF ONDERZOEK	Advies	-
23. VENSTERBANK (BUITEN)	Advies	-
24. KERAMISCHE TEGELS	Advies	-
27. VENSTERBANK (BINNEN)	Advies	-
29. ONDERGRONDSE LEIDINGEN	Advies	-

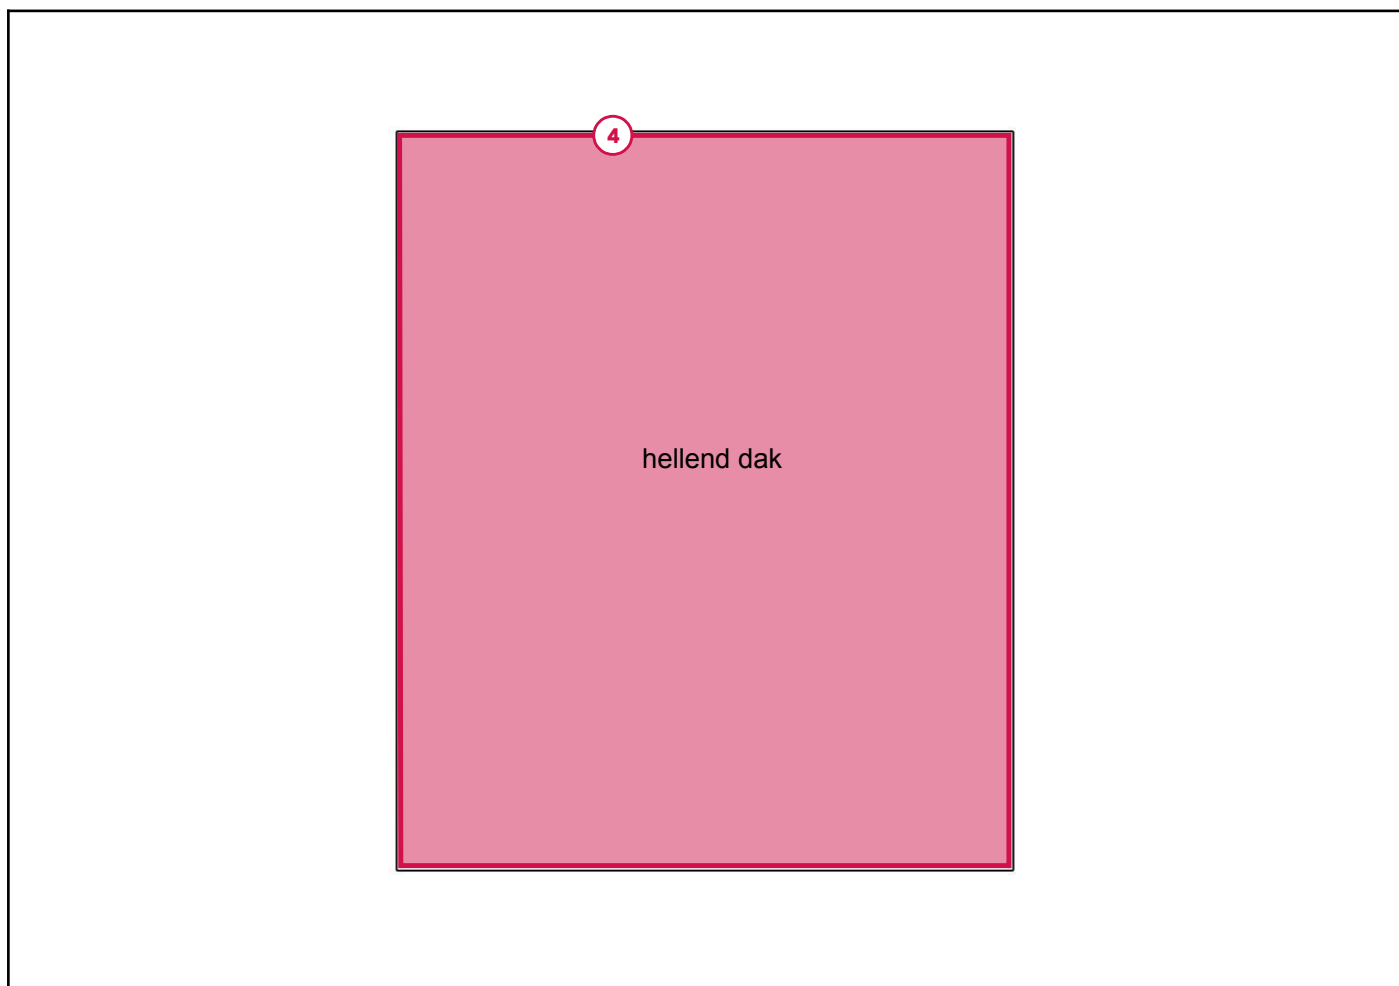
Plan 2.2: Dakenplan

Beschrijving	Type	Actie
4. GOLFPLATEN	Asbestmateriaal	Dringend verwijderen

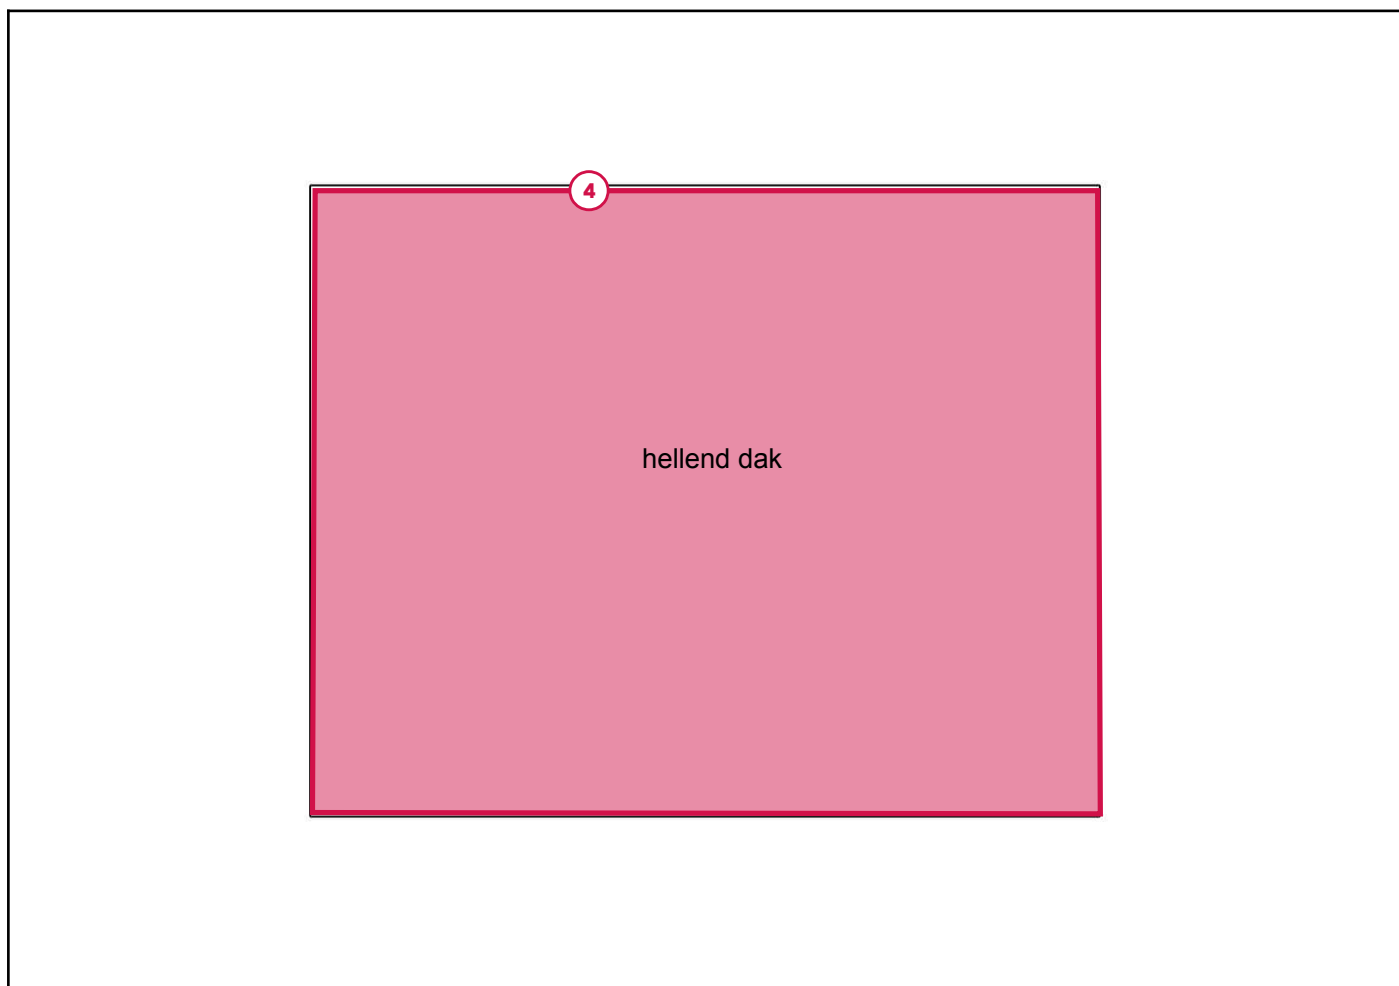
Plan 3.2: Dakenplan

Beschrijving	Type	Actie
4. GOLFPLATEN	Asbestmateriaal	Dringend verwijderen

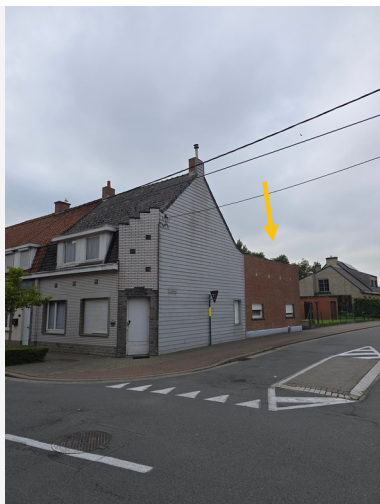
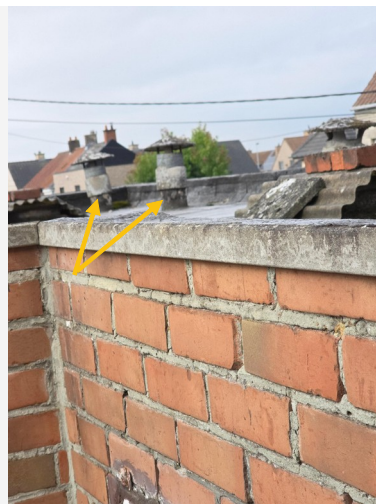
Beschrijving	VC-PLAAT BUITEN
Omgeving	Buiten
Primaire drager	Dakopening (raam, ...)
Asbestmateriaal	Plaat, paneel, tablet - Type Menuiserie
Bindmiddel van asbestmateriaal	Cement
Gebondenheid op basis van bindmiddel	Hecht
Hoeveelheid (oppervlakte - dikte - aantal)	<ul style="list-style-type: none">• 1,00 m² - 0,50 cm - 3 stuks• 0,50 m² - 0,50 cm - 2 stuks
Totaal volume	0,02 m ³
Eenvoudig bereikbaar	Ja
Bevestigingswijze	<ul style="list-style-type: none">• Geklemd• Geschroefd• Genageld, geniet
Identificatiemethode	Vaststelling zonder monsternamen
Destructieve handeling voor identificatie	Nee
Opmerking	De hoeveelheid is louter indicatief.

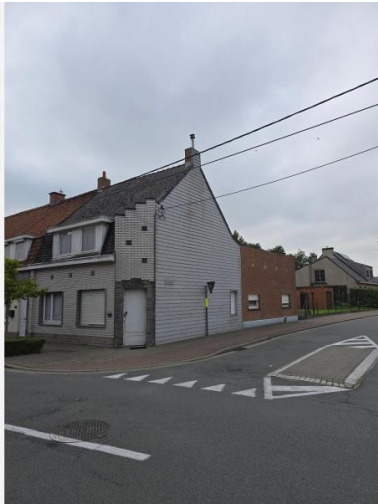
Beschrijving	ROOKGASKANAAL
Omgeving	Buiten
Primaire drager	HVAC infrastructuur en uitrusting
Asbestmateriaal	Rookgaskanaal
Bindmiddel van asbestmateriaal	Cement
Gebondenheid op basis van bindmiddel	Hecht
Hoeveelheid (lengte - omtrek - dikte - aantal)	<ul style="list-style-type: none">• 1,00 m - 25,00 cm - 1,00 cm - 3 stuks
Totaal volume	0,008 m ³
Eenvoudig bereikbaar	Ja
Bevestigingswijze	<ul style="list-style-type: none">• Geklemd• Verlijmd, ingegoten, versmeerd
Identificatiemethode	Vaststelling zonder monsternamen
Destructieve handeling voor identificatie	Nee
Opmerking	Omwille van de beperking van het platte dak is een volledige risicoanalyse niet mogelijk. Mogelijks loopt deze toepassing door in de schoorsteen en zijn er meerdere toepassingen aanwezig. De hoeveelheid is louter indicatief.

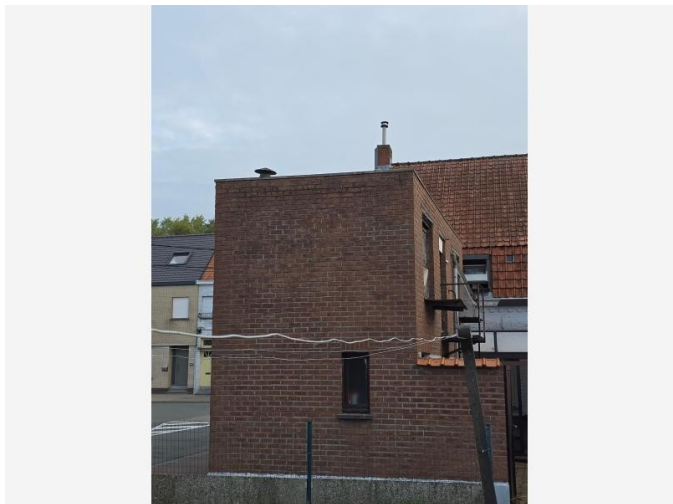
(Asbest)materiaal	Geen volledige risicoanalyse mogelijk.
Karakterisatie	Asbest (verdacht)
Primaire drager	Schuin dak

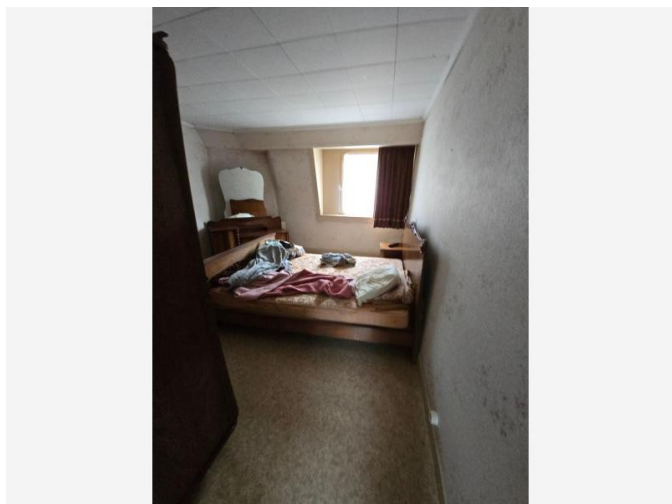
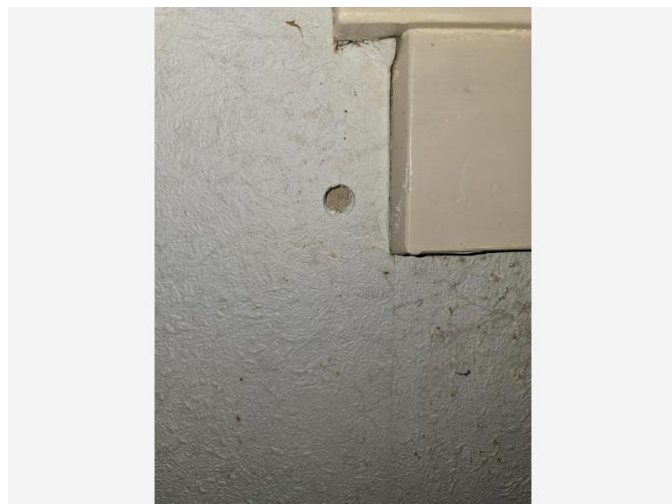
Fiche 35: PLEISTER MUREN

Geen asbest
