# Asbestinventarisatetest

Gentseweg 52, 8792 Waregem

Attestnummer : 20240310-000159.000

Uitgegeven op : 10.03.2024

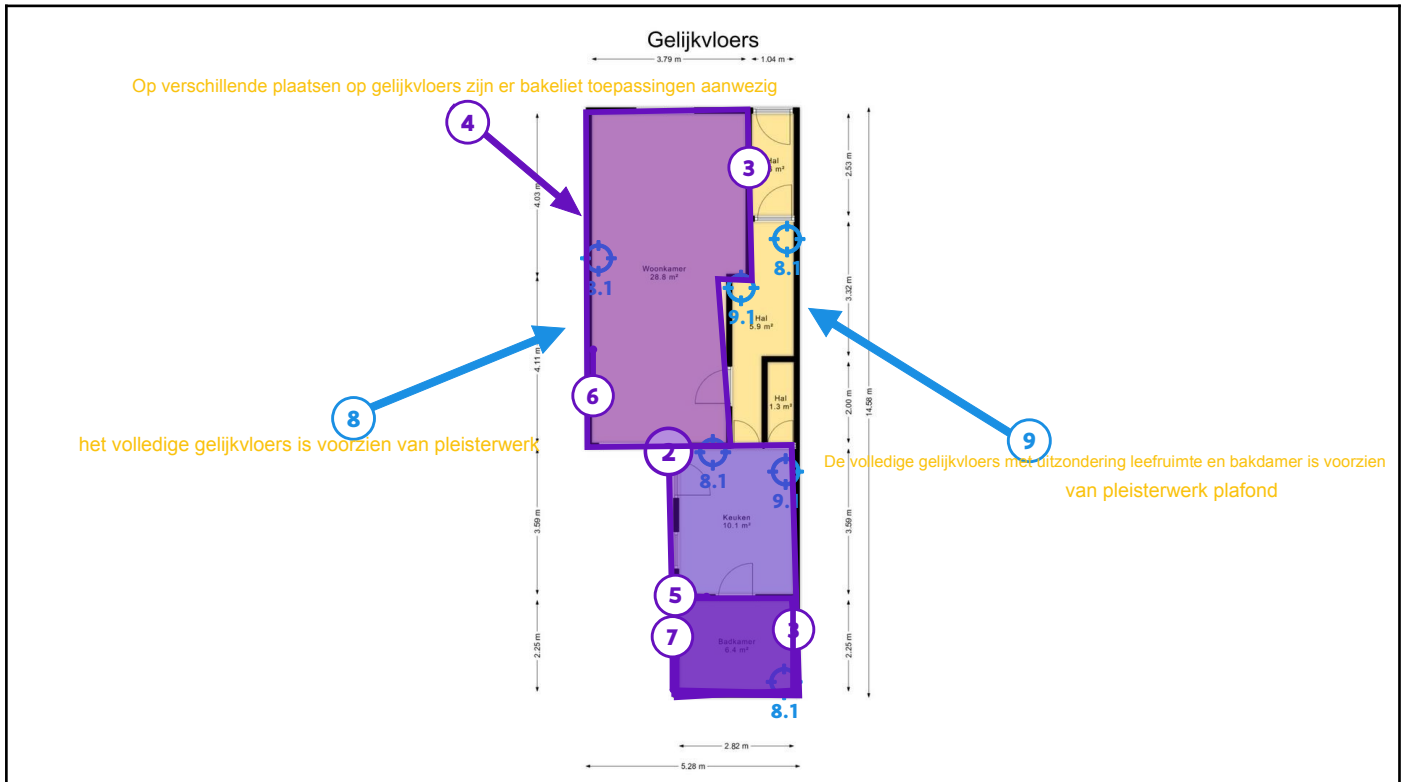
# Plan 1.1: Plan gelijkvloers 2D

Beschrijving	Type	Actie
2. Onderdak woning	Beperking	-
3. Afwerking plafond houten planken	Advies	-
4. Oude bakeliet	Advies	-
5. Verzekeringskast met oude zekeringen	Advies	-
6. Gaskachel leefruimte - touw	Advies	-
7. Tegels badkamer	Advies	-
8. Pleisterwerk Muur	Geen asbest	-
8.1 Code: MM01	Mengmonster	-
9. Pleisterwerk Plafond	Geen asbest	-
9.1 Code: MM02	Mengmonster	-

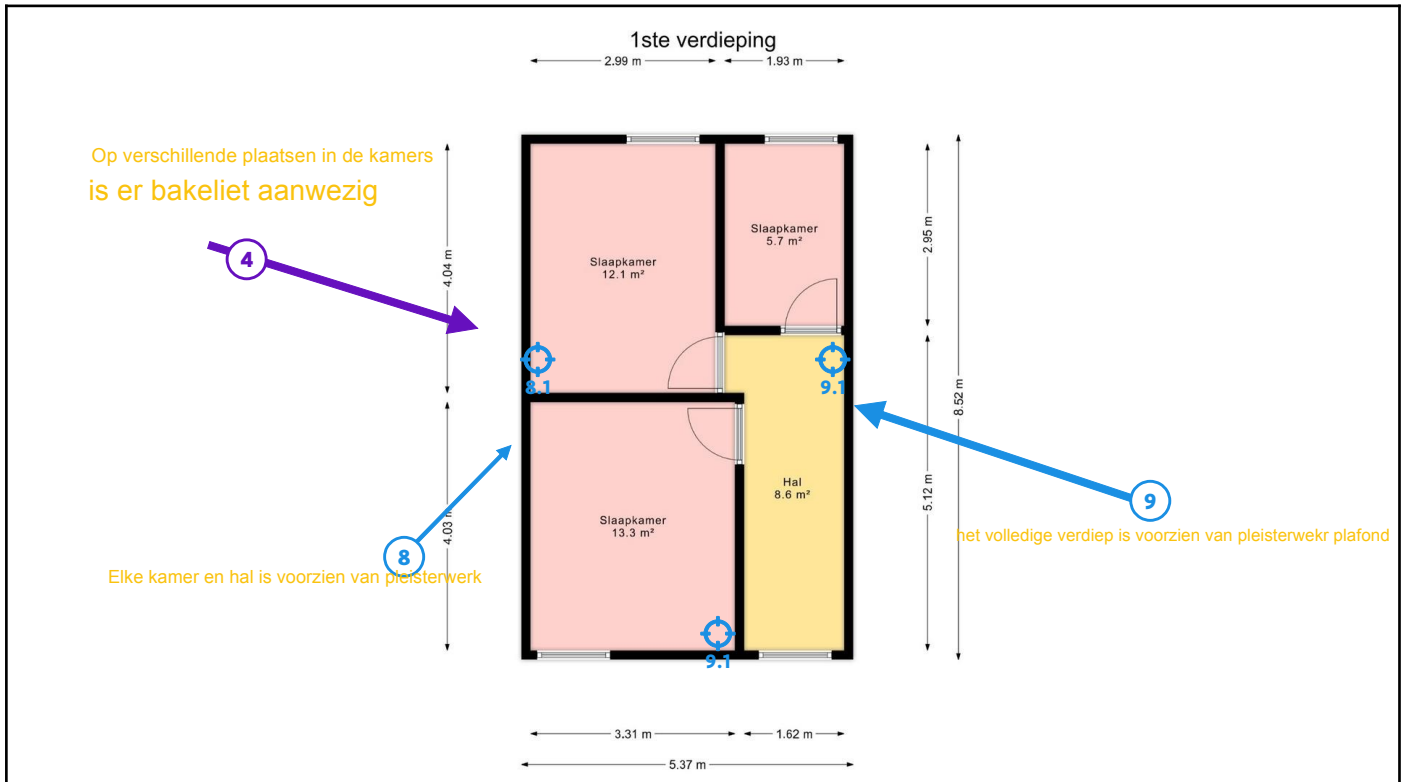
## Plan 1.2: Plan 1ste verdieping 2D

Beschrijving	Type	Actie
4. Oude bakeliet	Advies	-
8. Pleisterwerk Muur	Geen asbest	-
8.1 Code: MM01	Mengmonster	-
9. Pleisterwerk Plafond	Geen asbest	-
9.1 Code: MM02	Mengmonster	-

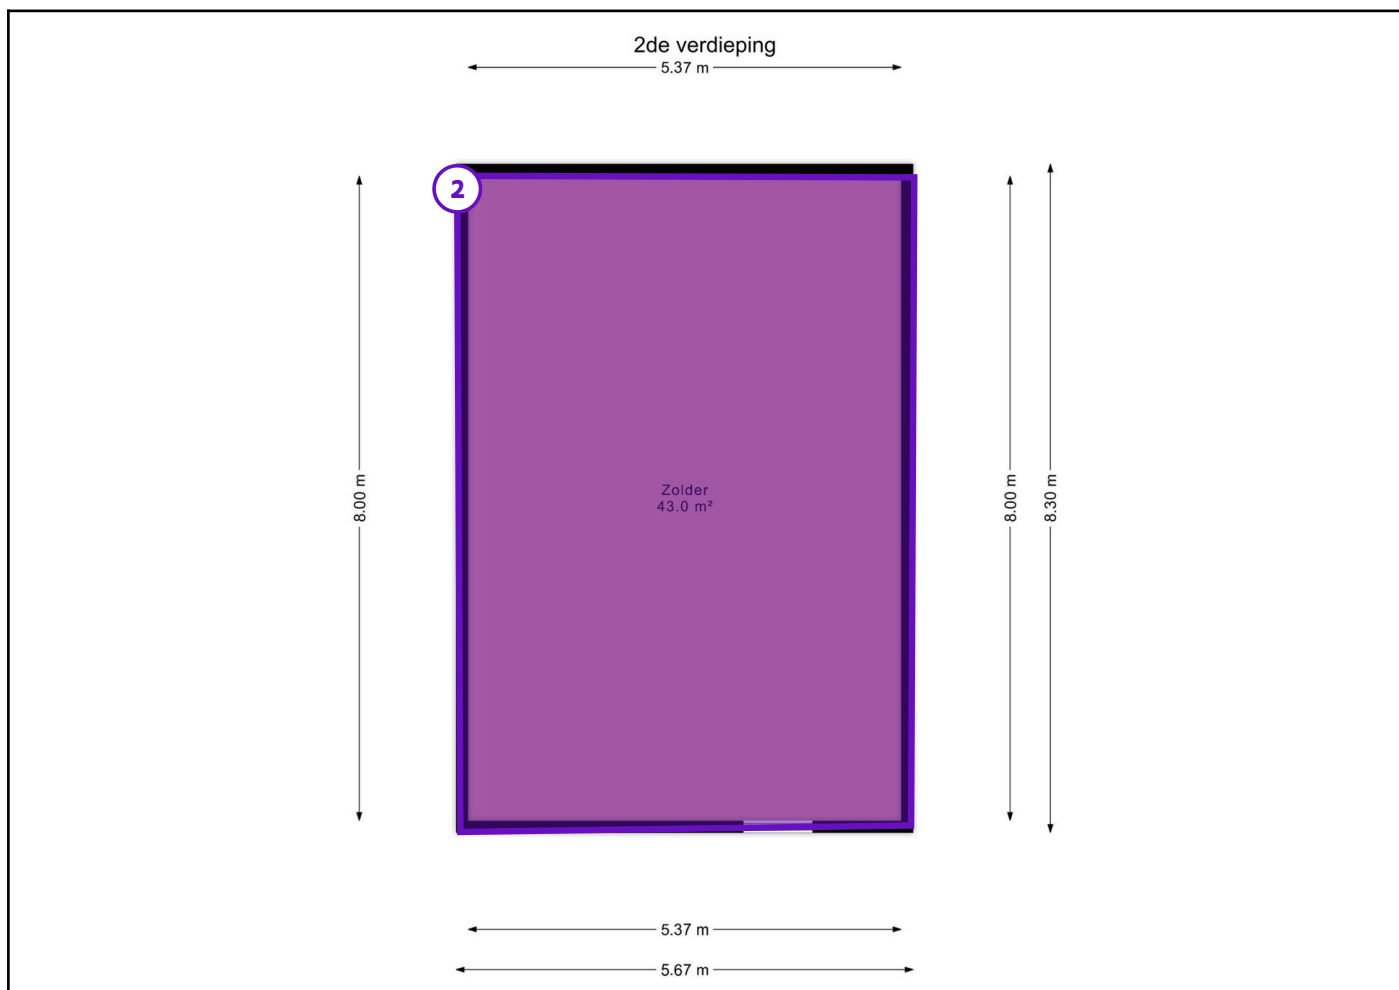
## Plan 1.3: Plan 2de verdieping 2D

Beschrijving	Type	Actie
2. Onderdak woning	Beperking	-
