Asbestinventarisatetest

Merksemsesteenweg 30, 2100 Antwerpen

Attestnummer : 20231225-000027.000

Uitgegeven op : 25.12.2023

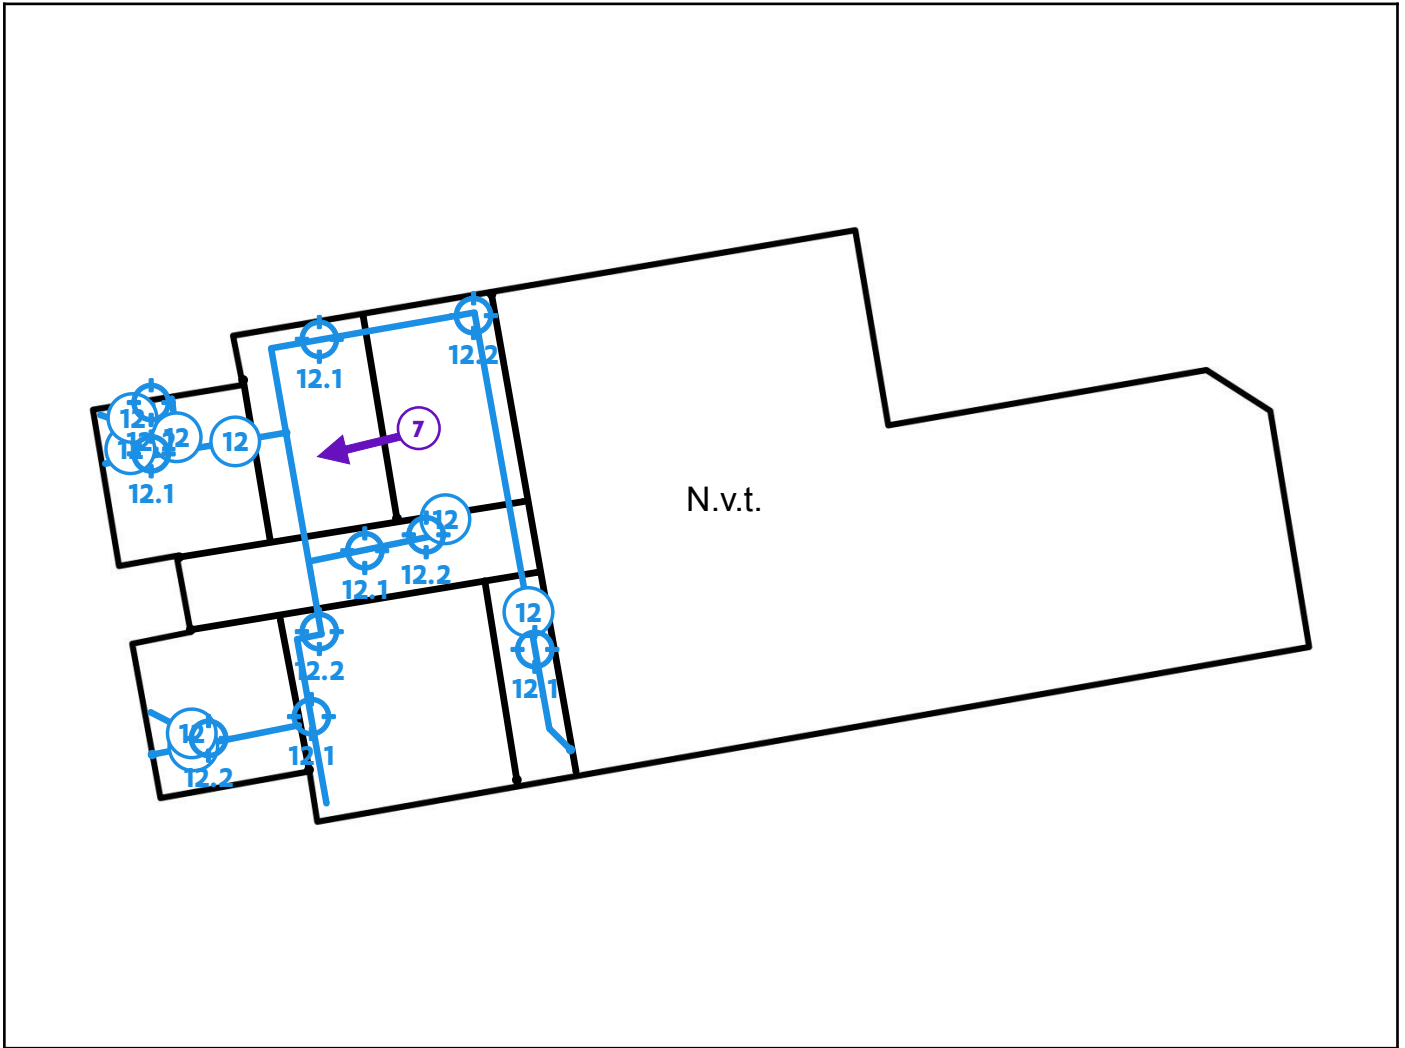
Plan 1.1: Kelder verdieping

Beschrijving	Type	Actie
7. Brander kelder	Advies	-
12. Leidingisolatie kelder	Geen asbest	-
12.1 Code: Id 8 rechte stukken	Mengmonster	-
12.2 Code: Id 9 bochten	Mengmonster	-

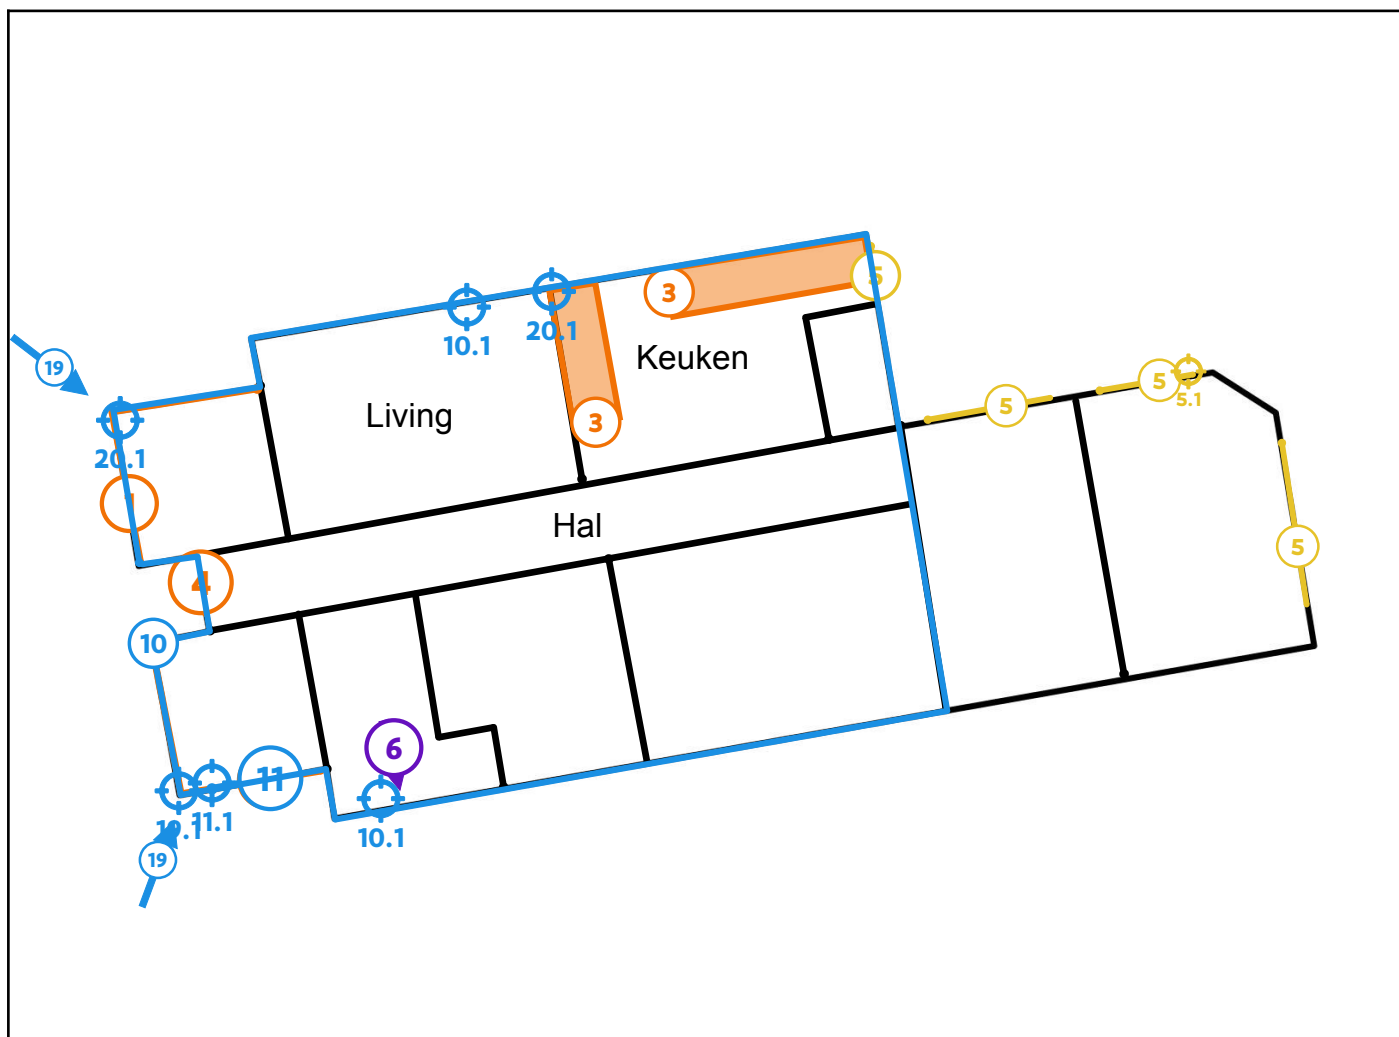
Plan 1.2: Gelijkvloers

Beschrijving	Type	Actie
1. Vensterbanken	Asbestmateriaal	Verwijderen
3. Keuken	Asbestmateriaal	Verwijderen
4. Harde platen in raamwerk (type glasal)	Asbestmateriaal	Verwijderen
5. Mastiek kader/glas aluminium ramen	Asbestmateriaal	Zorgvuldig beheren
5.1 Code: Id 14	Puntmonster	-
6. Gietijzeren radiatoren	Advies	-
10. Pleisterwerk muur	Geen asbest	-

10.1 Code: Id 1	Mengmonster	-
11. Mastiek ramen kader/muur	Geen asbest	-
11.1 Code: id 3	Puntmonster	-
19. Mastiek vensterbanken	Geen asbest	-
19.1 Code: Id 4	Puntmonster	-
20. Pleisterwerk plafond	Geen asbest	-
20.1 Code: Id 2	Mengmonster	-

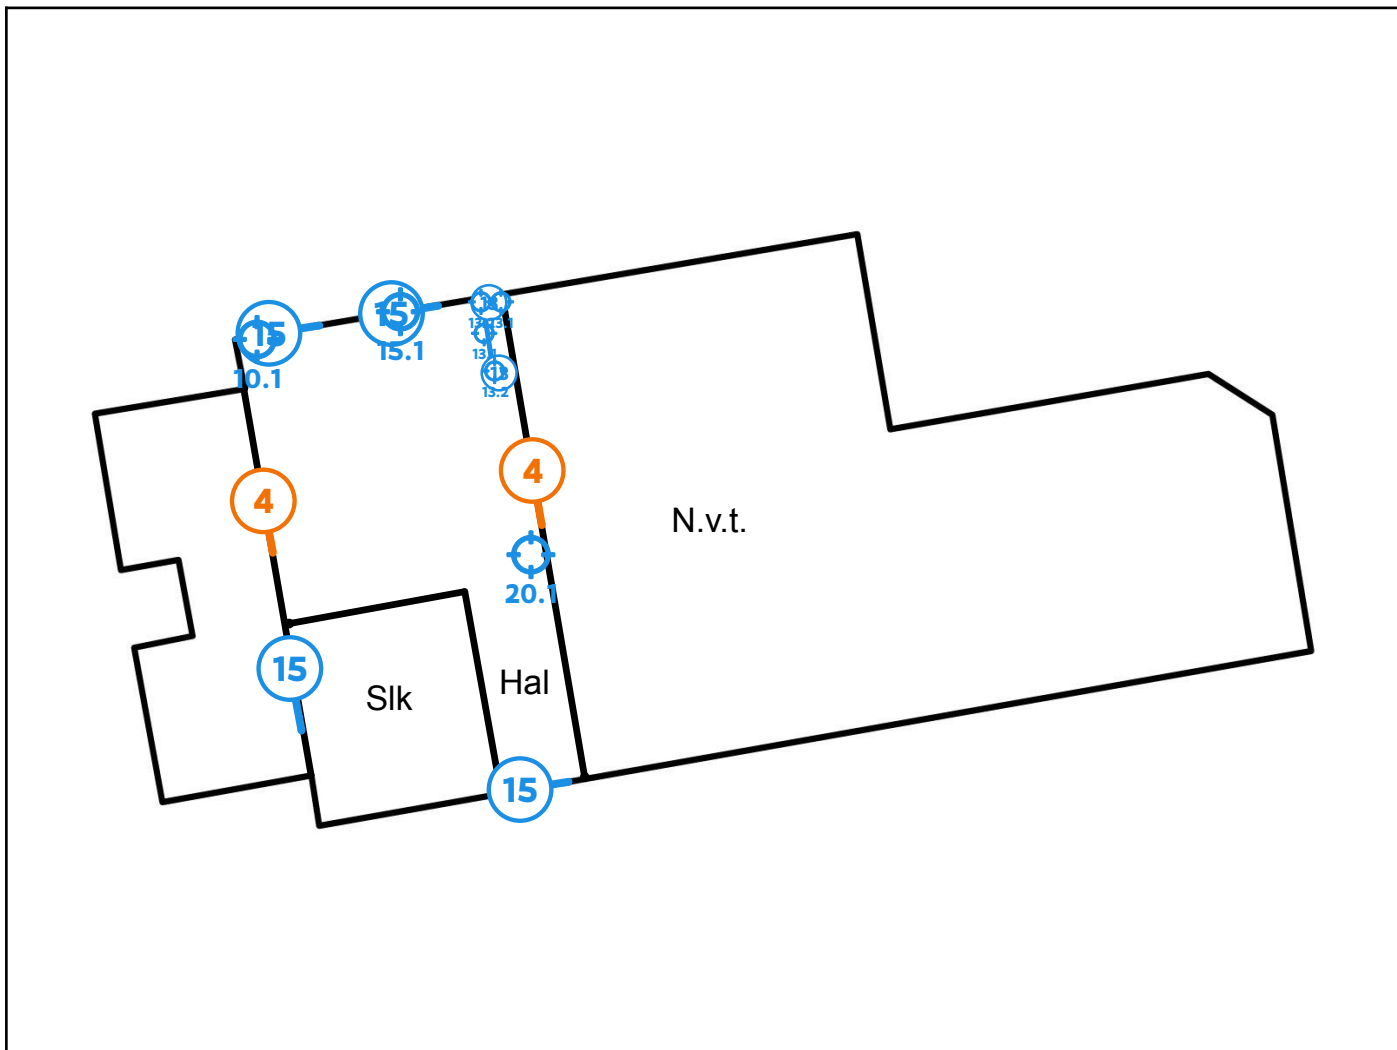
Plan 1.4: Zolder verdieping

Beschrijving	Type	Actie
4. Harde platen in raamwerk (type glasal)	Asbestmateriaal	Verwijderen
10. Pleisterwerk muur	Geen asbest	-
10.1 Code: Id 1	Mengmonster	-
13. Leidingisolatie zolder	Geen asbest	-
13.1 Code: Id 6 rechte stukken	Mengmonster	-
13.2 Code: Id 7 bochten	Mengmonster	-
15. Mastiek kader/glas houten ramen	Geen asbest	-

15.1 Code: Id 12	Puntmonster	-
20. Pleisterwerk plafond	Geen asbest	-
20.1 Code: Id 2	Mengmonster	-

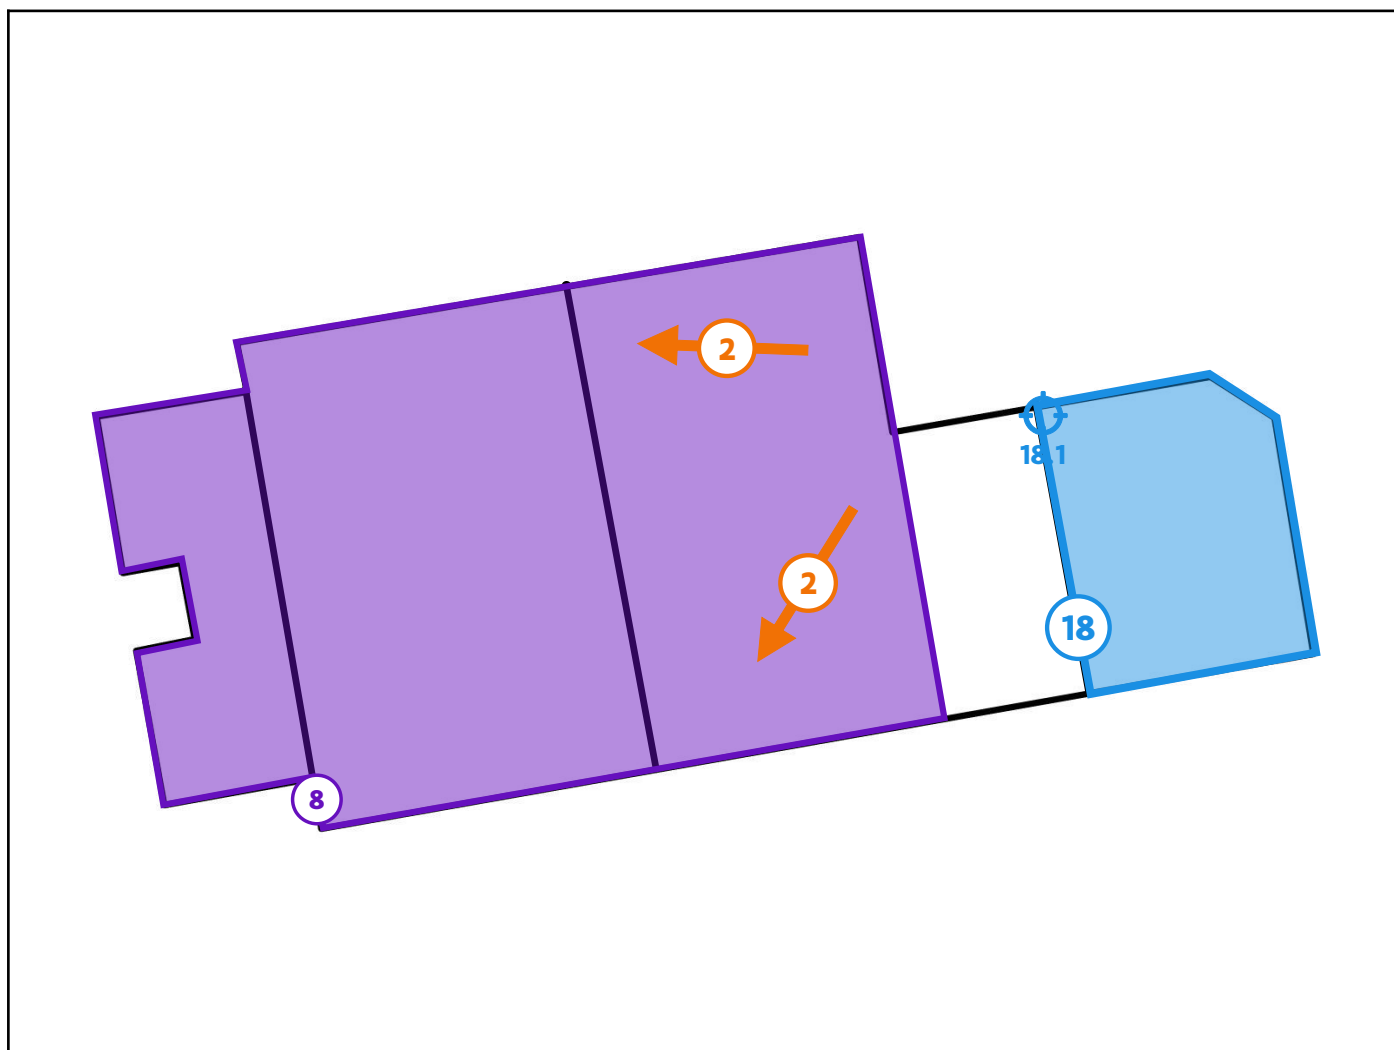
Plan 1.5: Dak

Beschrijving	Type	Actie
2. Rookgaskanalen plat dak	Asbestmateriaal	Verwijderen
8. Rubberen dakbekleding plat dak	Advies	-
18. Bitumineuze dakbedekking	Geen asbest	-
18.1 Code: ID 5	Puntmonster	-

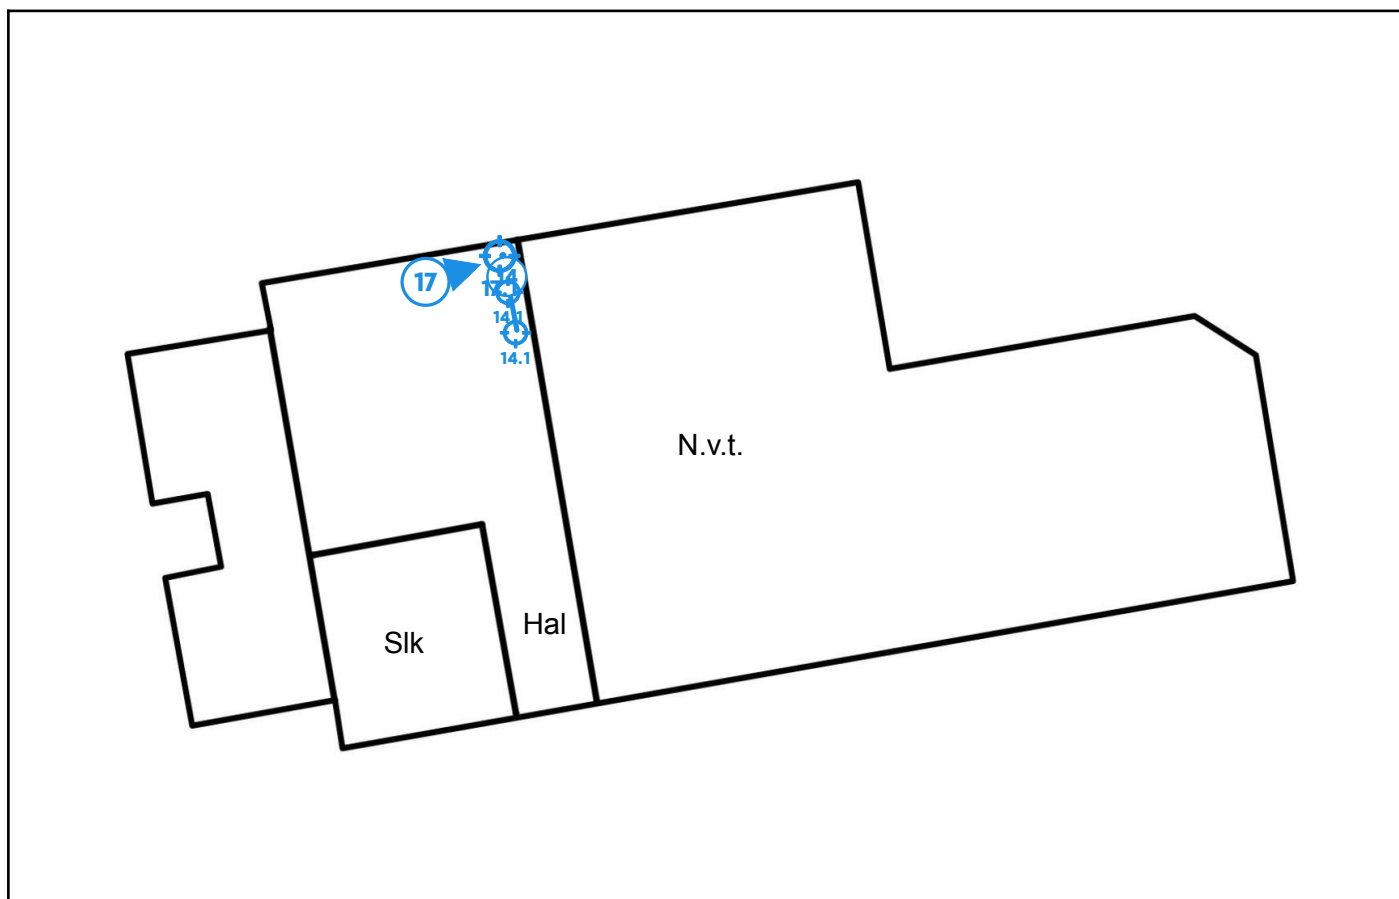
Plan 1.6: Zolder verdieping

Beschrijving	Type	Actie
14. Isolatie tank zolder	Geen asbest	-
14.1 Code: Id 11	Mengmonster	-
17. Pakking/dichting isolatietank	Geen asbest	-
17.1 Code: Id 10	Puntmonster	-
