# Asbestinventarisatetest

Beukendreef 20, 2910 Essen

Attestnummer : 20240531-000161.000

Uitgegeven op : 31.05.2024

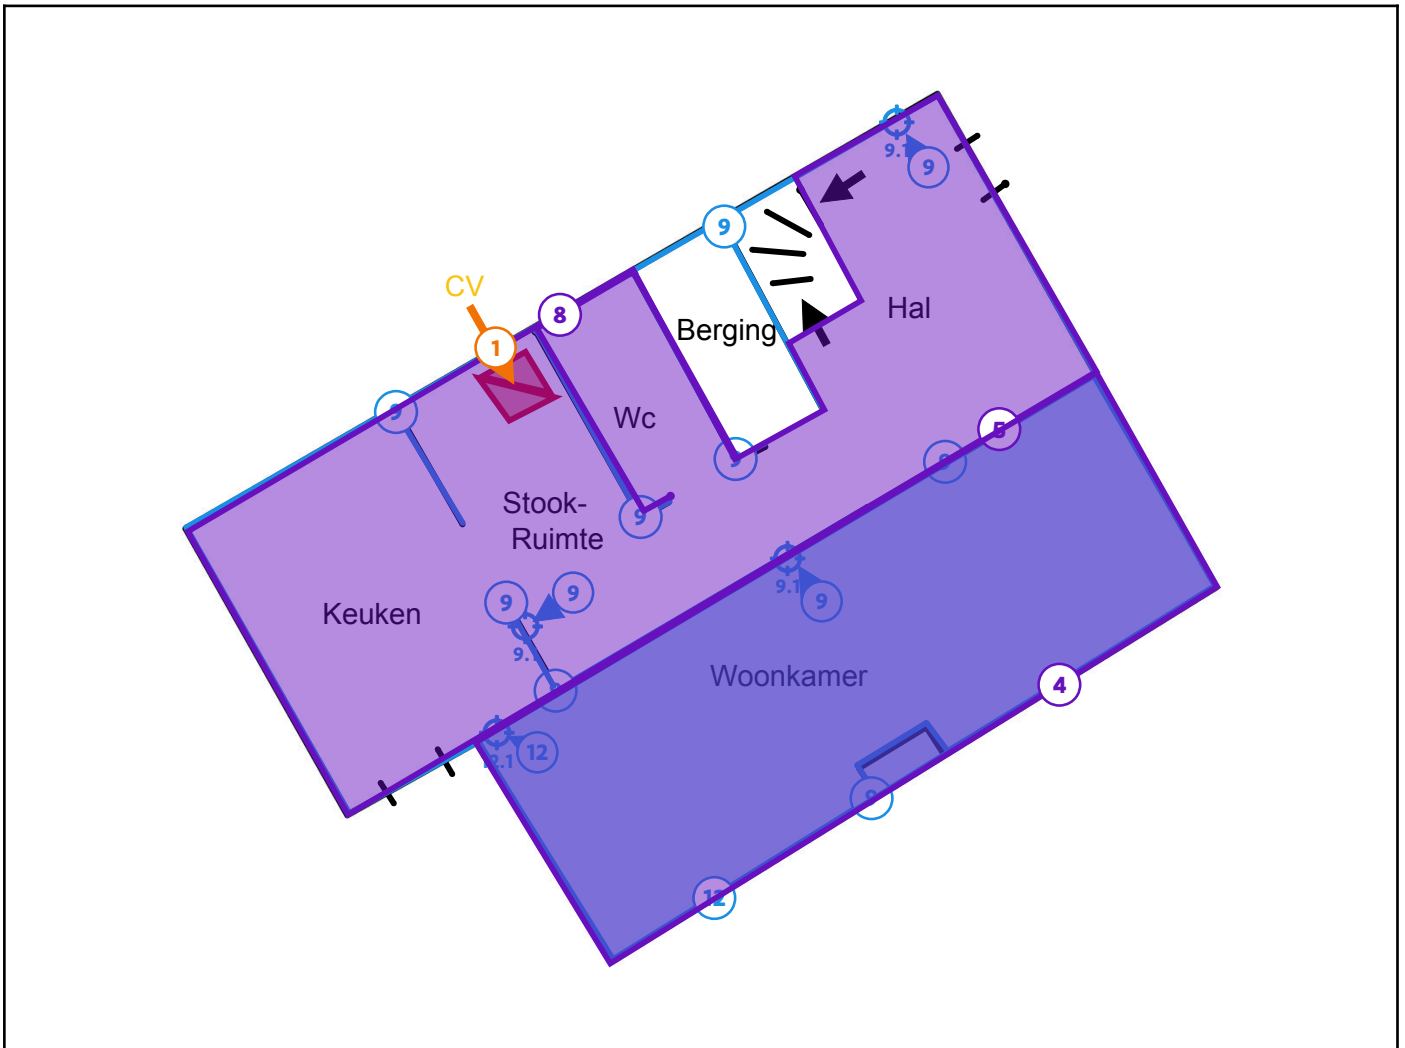
# Plan 1.1: Gelijkvloers

Beschrijving	Type	Actie
1. Verwarmingsketel	Asbestmateriaal	<b>Verwijderen</b>
4. Laminaat Vloeren	Advies	-
5. Lijm laag Vloertegels	Advies	-
8. Lijm laag Wandtegels	Advies	-
9. Stuc-Pleisterwerk Muur	Geen asbest	-
9.1 Code: MM01	Mengmonster	-
12. Vloerzeil Ondervloer	Geen asbest	-

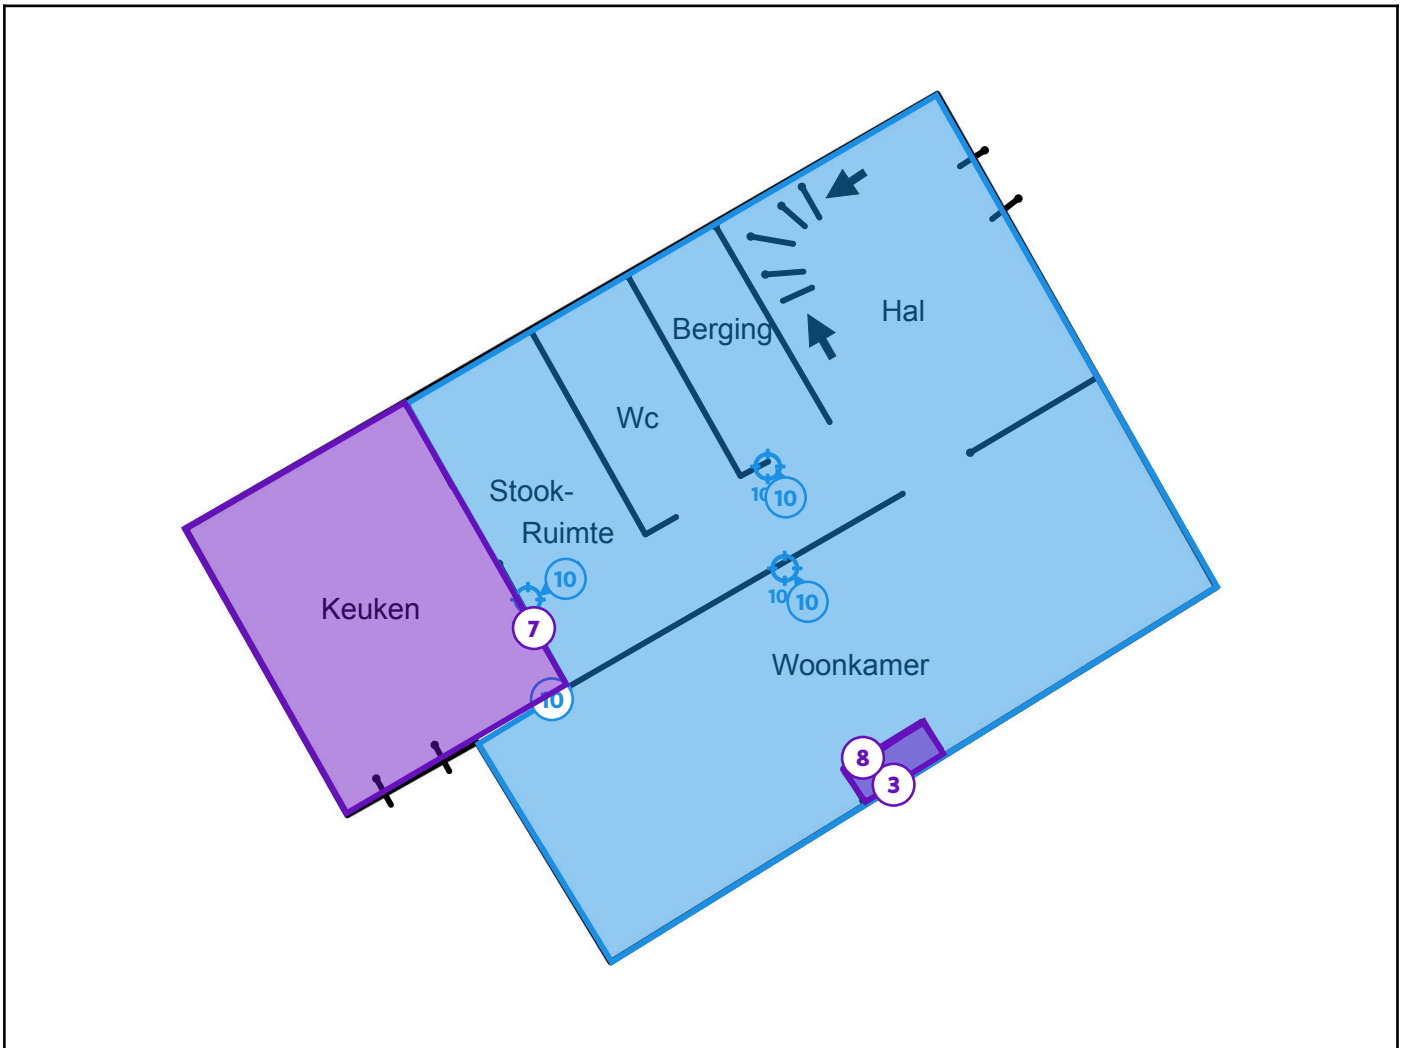
## Plan 1.2: Gelijkvloers

Beschrijving	Type	Actie
3. Blauwe Steen Schouw	Advies	-
7. Gyproc Plafond	Advies	-
8. Lijm laag Wandtegels	Advies	-
10. Stuc-Pleisterwerk Plafond	Geen asbest	-
10.1 Code: MM02	Mengmonster	-

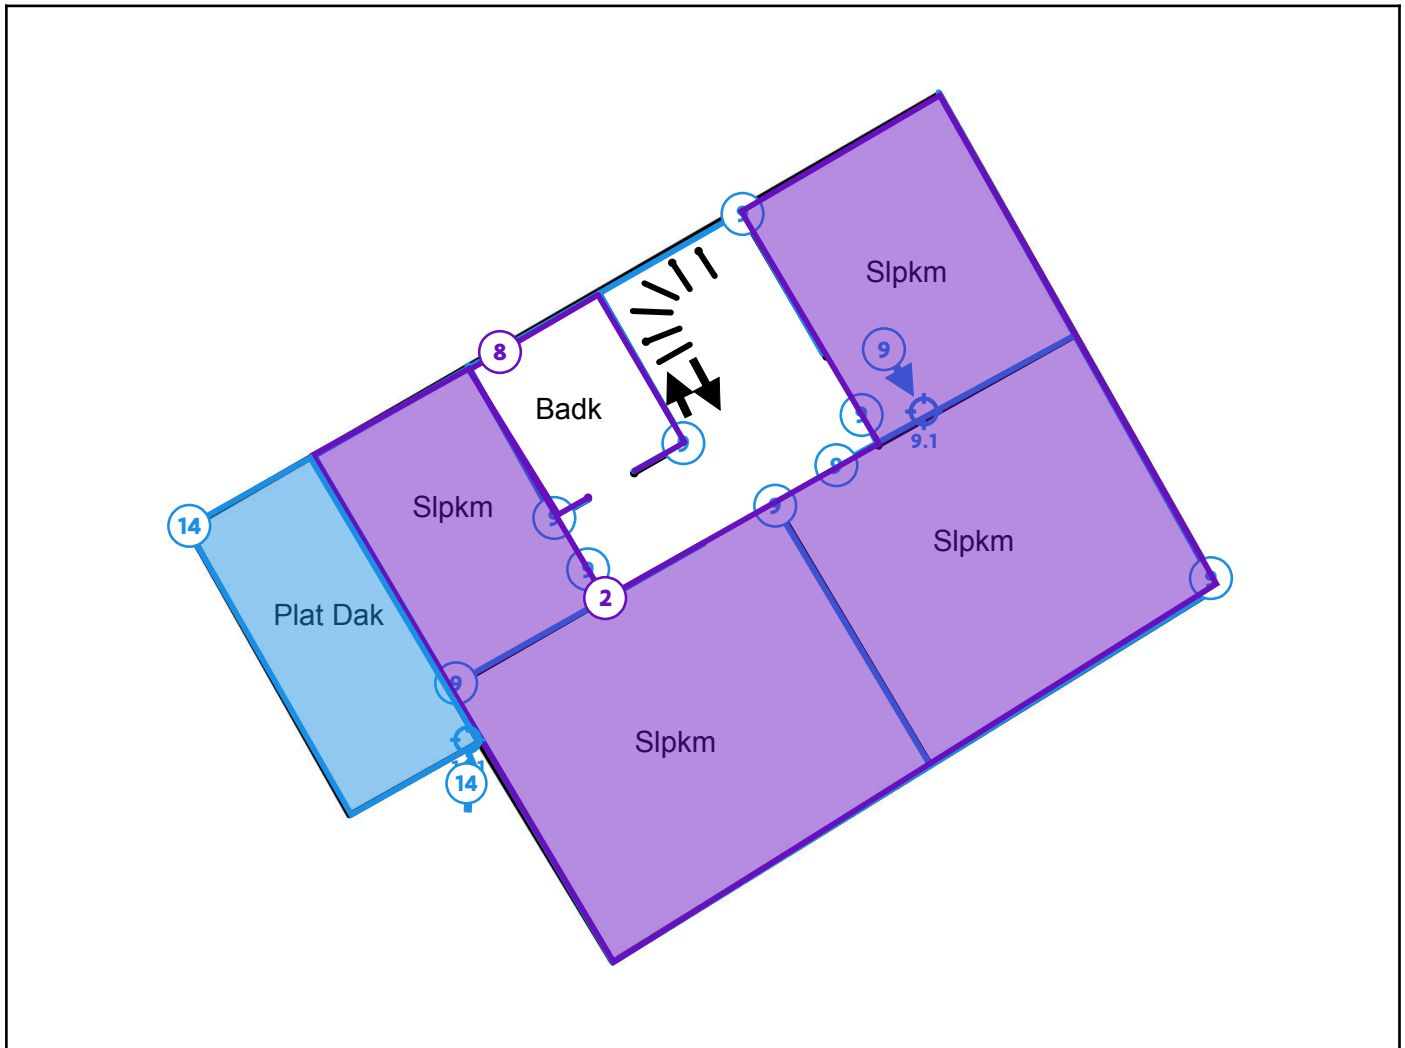
## Plan 1.3: 1e Verdieping

Beschrijving	Type	Actie
2. Houten Plafonds	Advies	-
8. Lijm laag Wandtegels	Advies	-
9. Stuc-Pleisterwerk Muur	Geen asbest	-
9.1 Code: MM01	Mengmonster	-
14. Roofing	Geen asbest	-
14.1 Code: MM06	Puntmonster	-

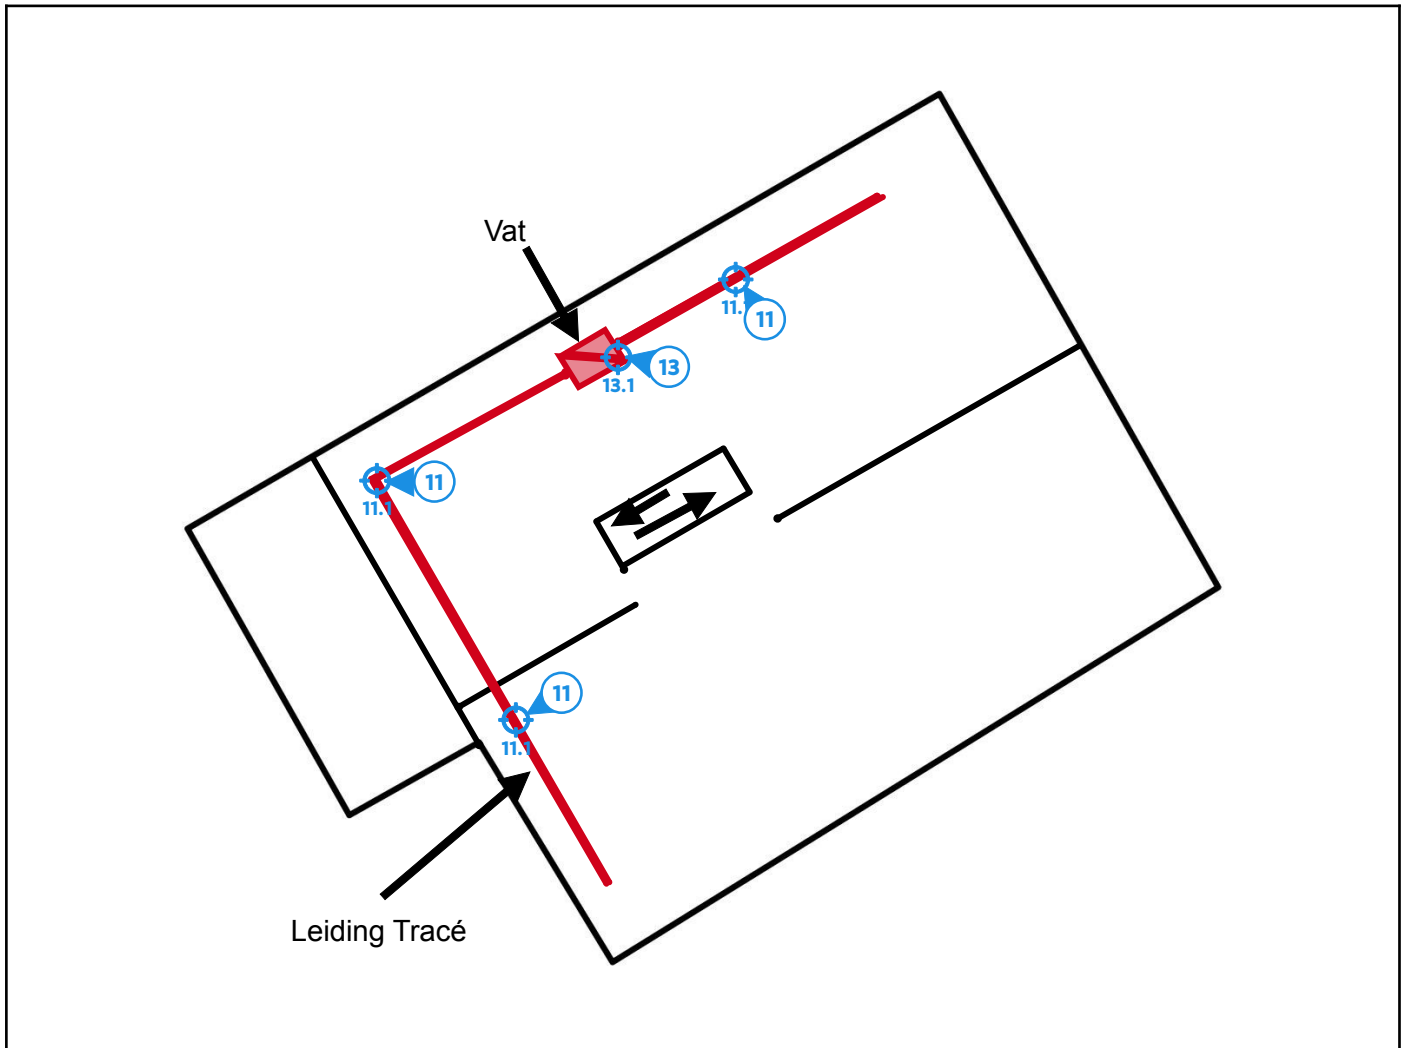
## Plan 1.4: Zolder

Beschrijving	Type	Actie
11. Leiding Isolatie	Geen asbest	-
11.1 Code: MM05	Mengmonster	-
13. Isolatie Vat Zolder	Geen asbest	-
13.1 Code: MM04	Puntmonster	-

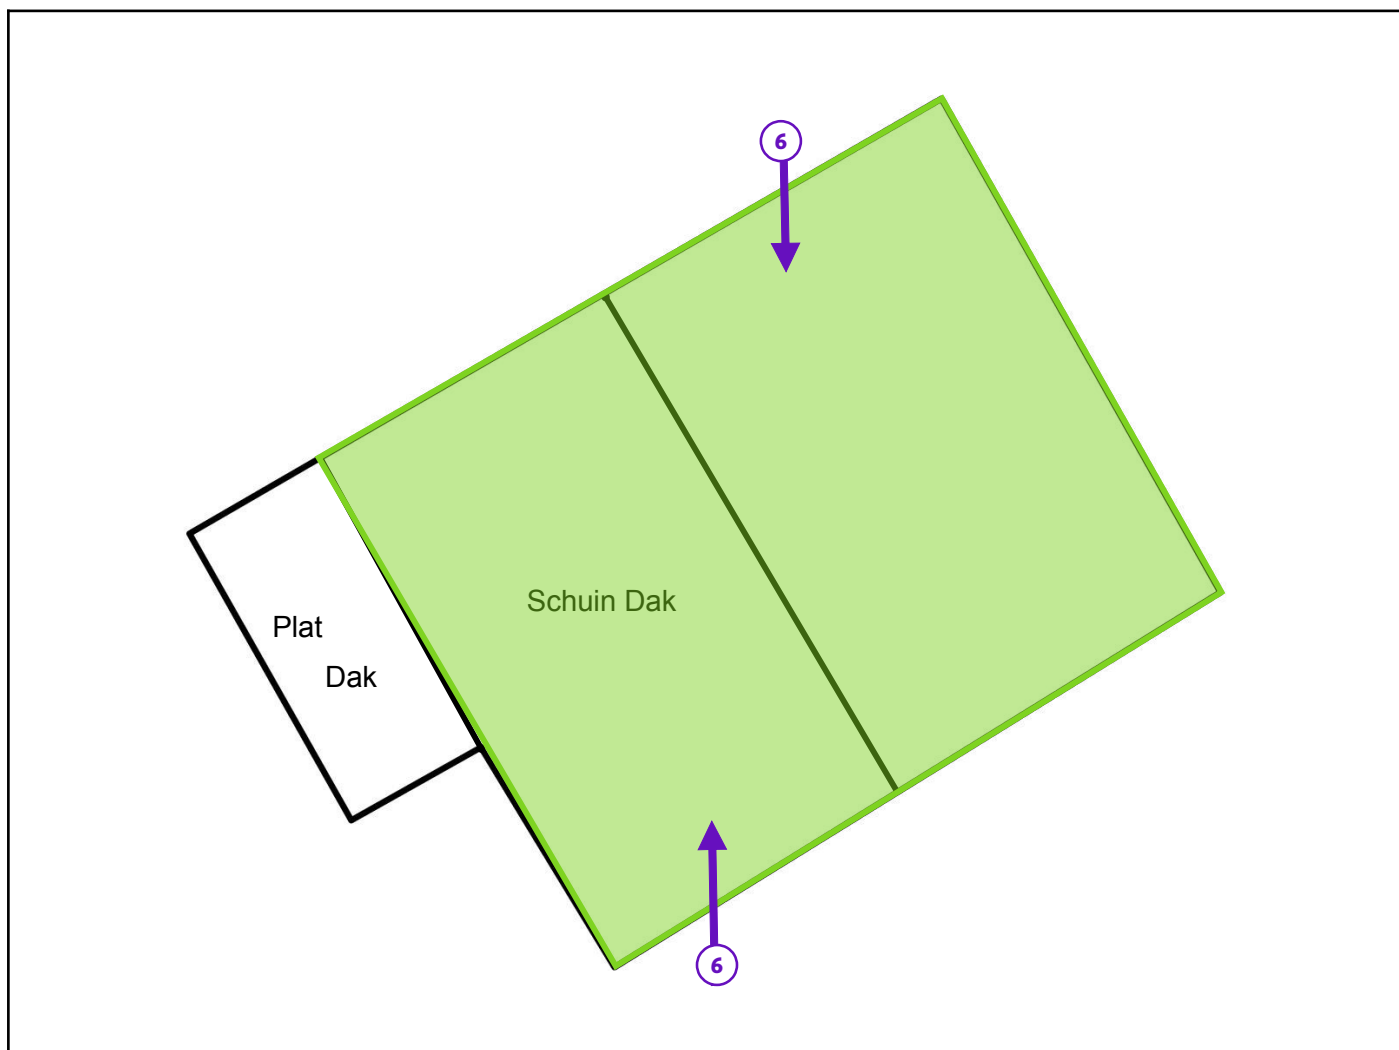
## Plan 1.5: Dakplan

Beschrijving	Type	Actie
6. Onderdak	Advies	-

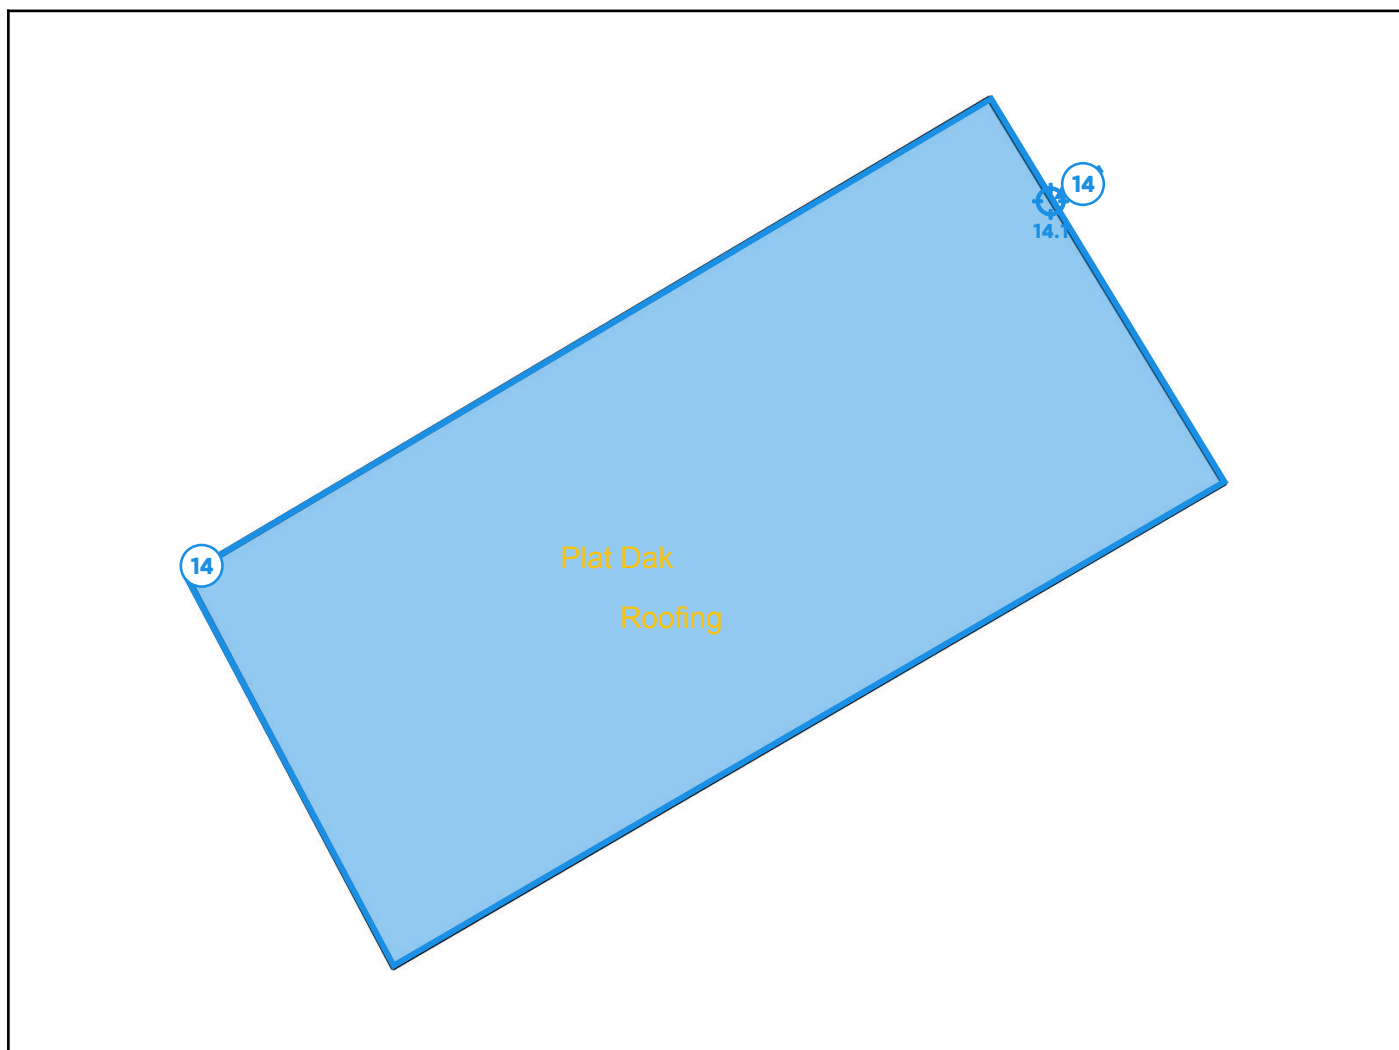
## Plan 2.1: Bijgebouw/Garage

Beschrijving	Type	Actie
14. Roofing	Geen asbest	-
14.1 Code: MM06	Puntmonster	-
