Asbestinventarisatetest

Generaal Eisenhowerlei 12/3, 2140 Antwerpen

Attestnummer : 20241011-000193.000

Uitgegeven op : 11.10.2024

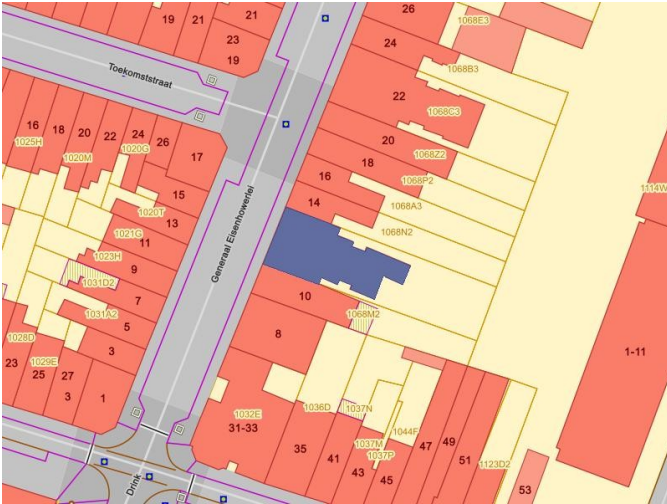
Zone 1: appartement

Tijdens de inspectie vastgesteld:

- 1 Asbestmateriaal**
- 0 Beperkingen
- 0 Uitsluitingen
- 0 Roerende goederen
- 0 Puin, steenslag, (water)bodem
- 3 Adviezen**
- 2 Geen asbest**
