# Asbestinventarisat attest

Kouterstraat 336, 9070 Destelbergen

Attestnummer : 20260715-000301.000

Uitgegeven op : 15.07.2026

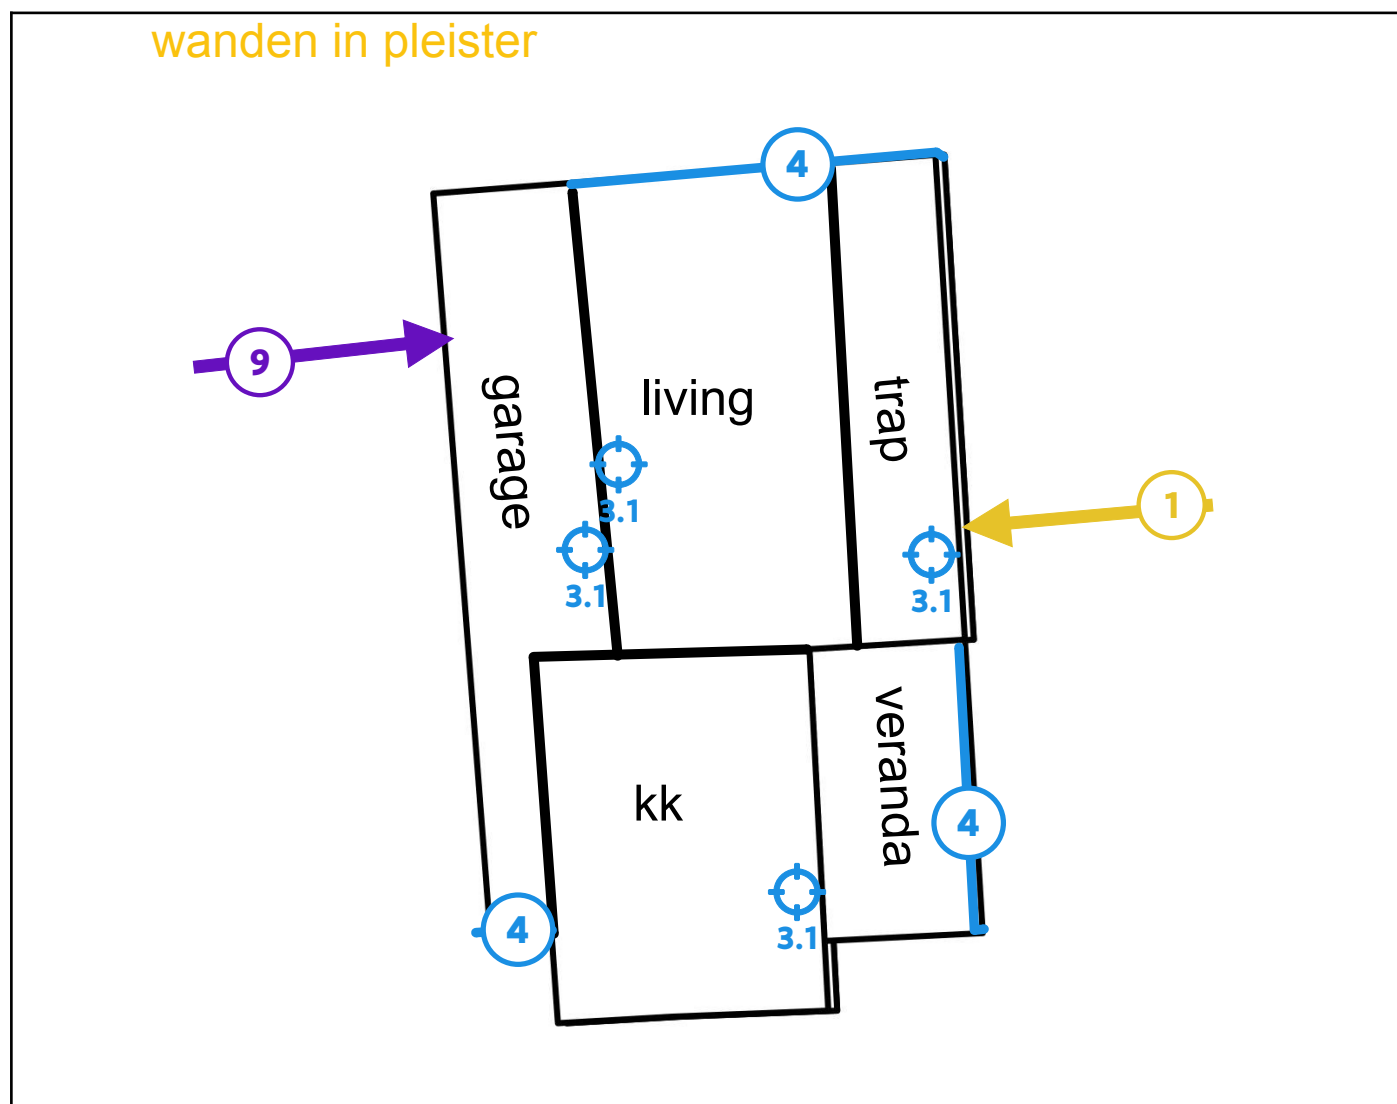
## Plan 1.1: Hoofdgebouw plan gvl

| Beschrijving | Type | Actie |
|---|---|---|
| 9. Ketel: Geen asbest verdachte pakkingen waarneembaar | Overige ruimte of materiaal | - |

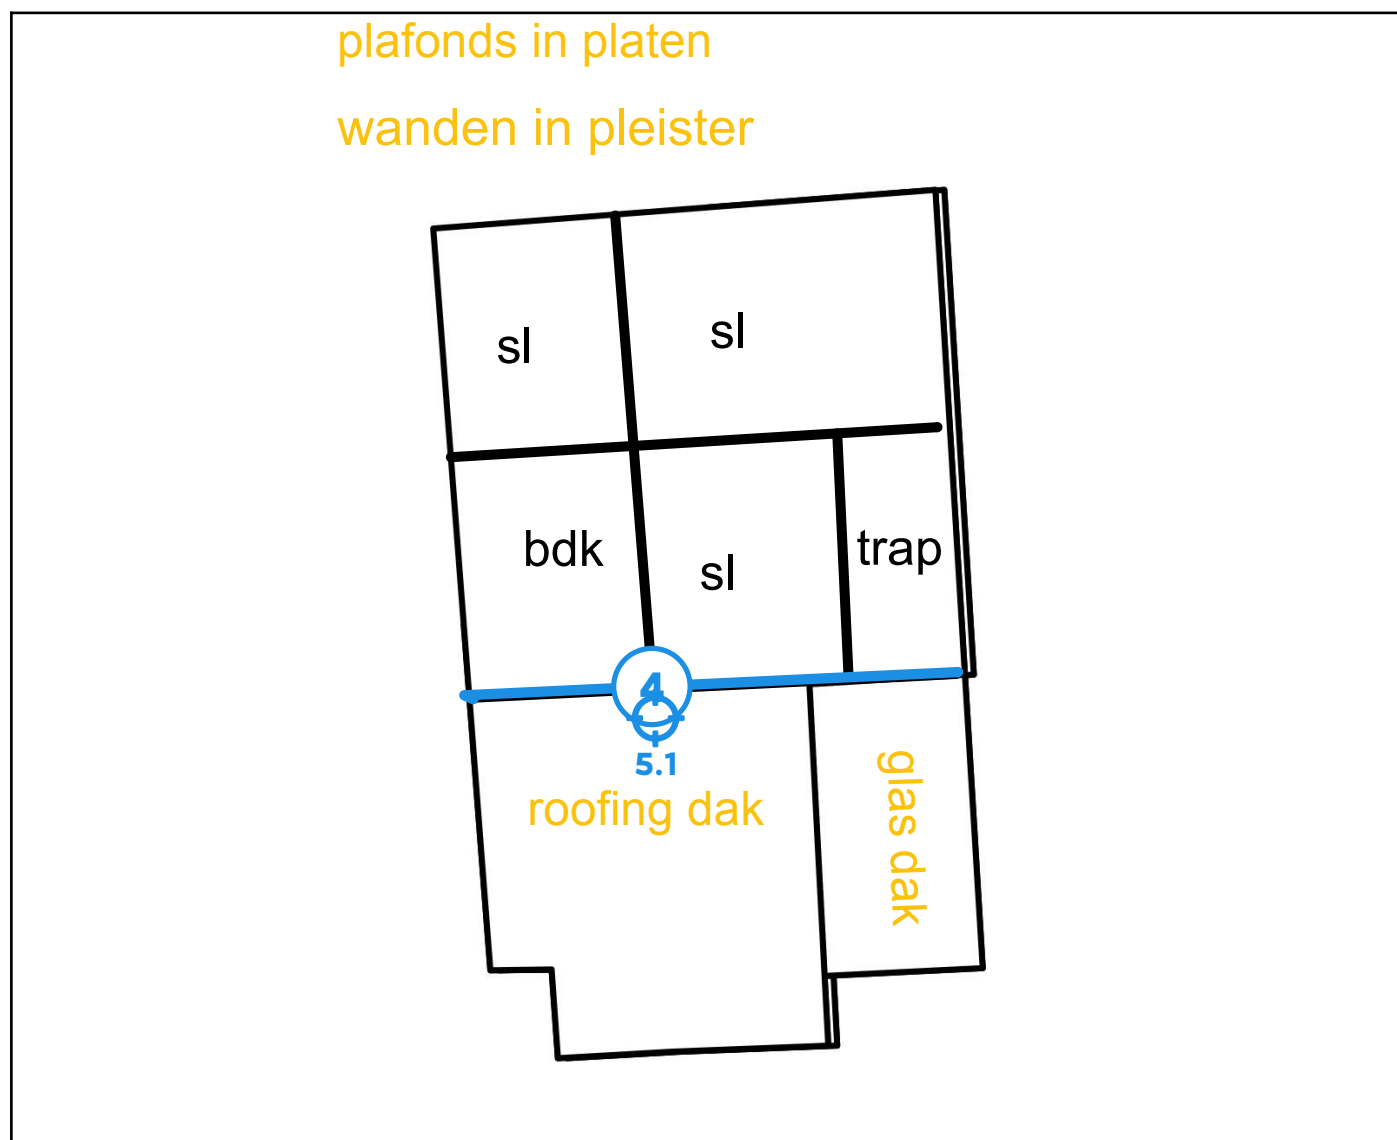
## Plan 1.2: Hoofdgebouw plan 1e

| Beschrijving | Type | Actie |
|---|---|---|
| 6. Dak type: niet asbest verdacht | Overige ruimte of materiaal | - |

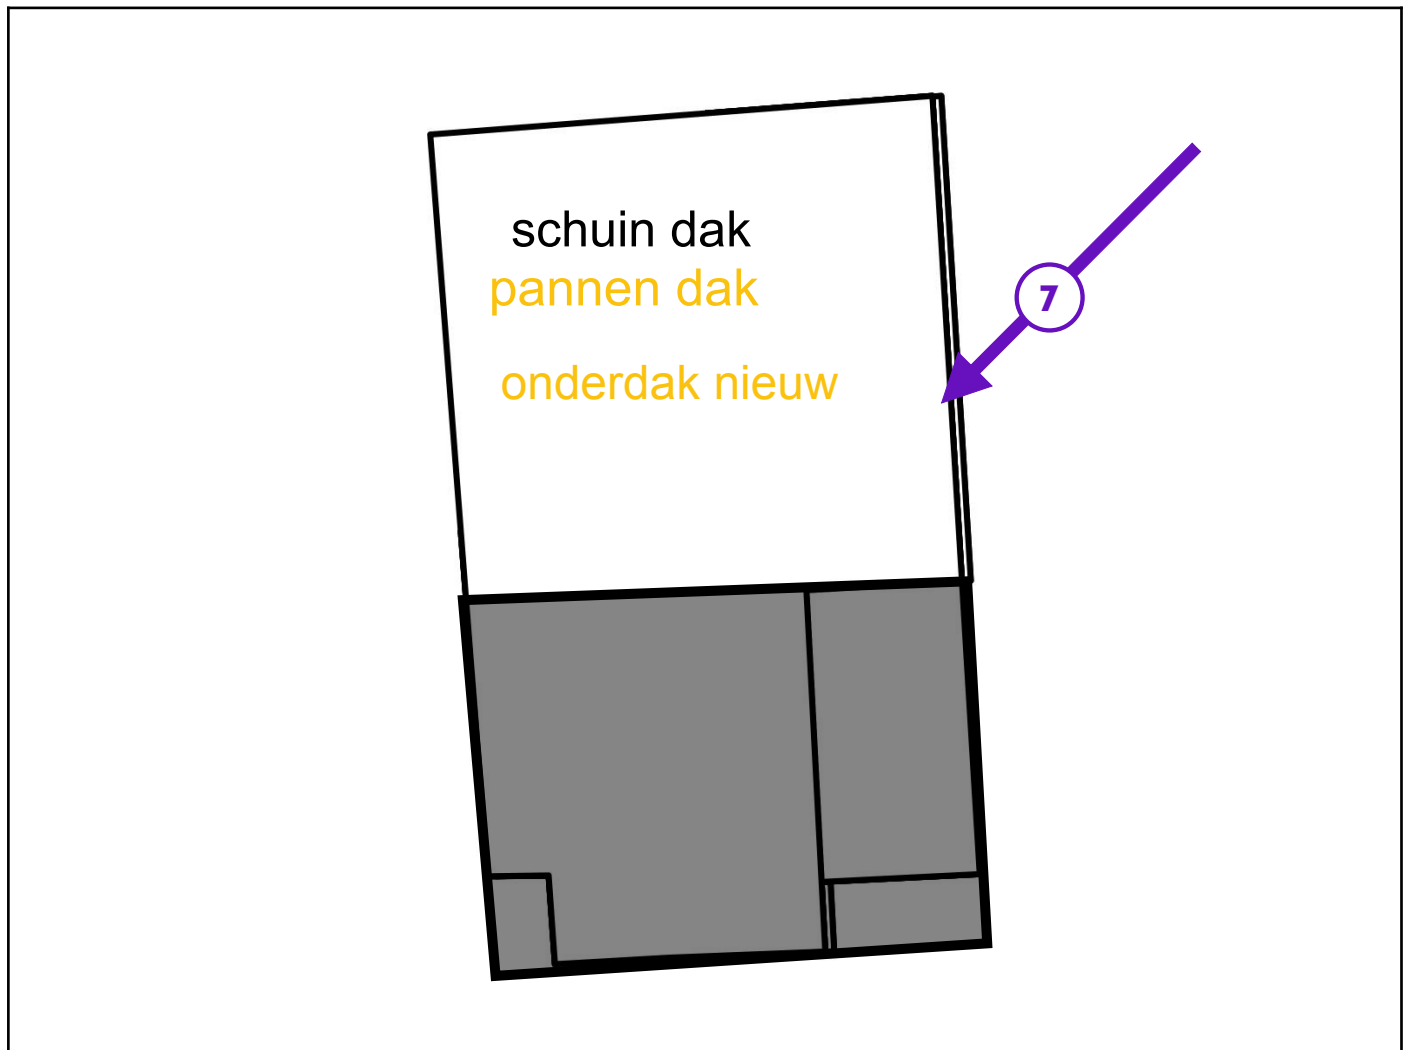
## Plan 1.4: Hoofdgebouw plan dak

| Beschrijving | Type | Actie |
|---|---|---|
| 10. Onderdak type: niet asbest verdacht | Overige ruimte of materiaal | - |
