Asbestinventarisatetest

Laurens De Metsstraat 11/1, 9620 Zottegem

Attestnummer : 20240403-000090.000

Uitgegeven op : 03.04.2024

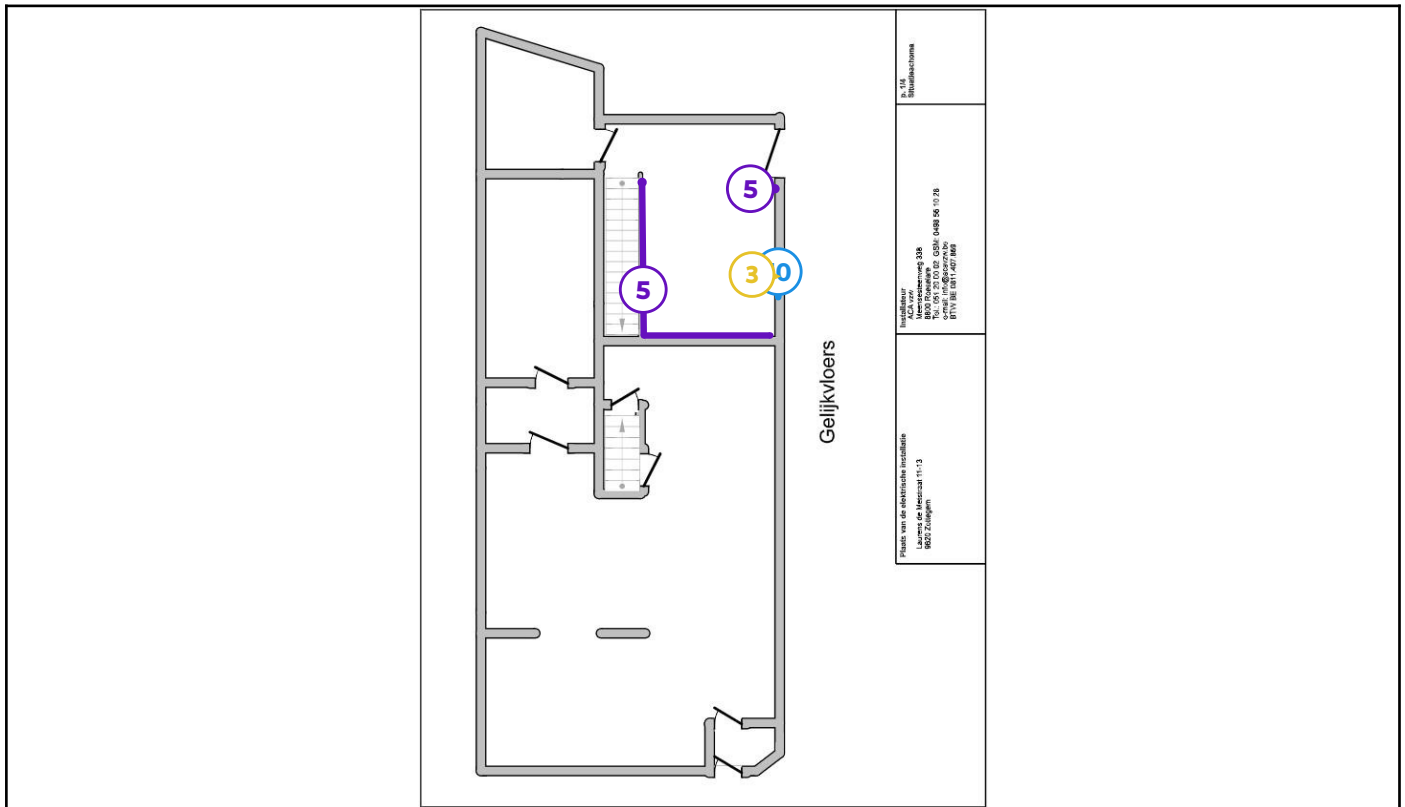
Plan 1.1: gelijkvloers

Beschrijving	Type	Actie
3. bakeliet elektrisch materiaal	Asbestmateriaal	Zorgvuldig beheren
5. tegellijn fiance keukens/badkamer	Advies	-
10. Mastiek raam gelijkvloers	Geen asbest	-

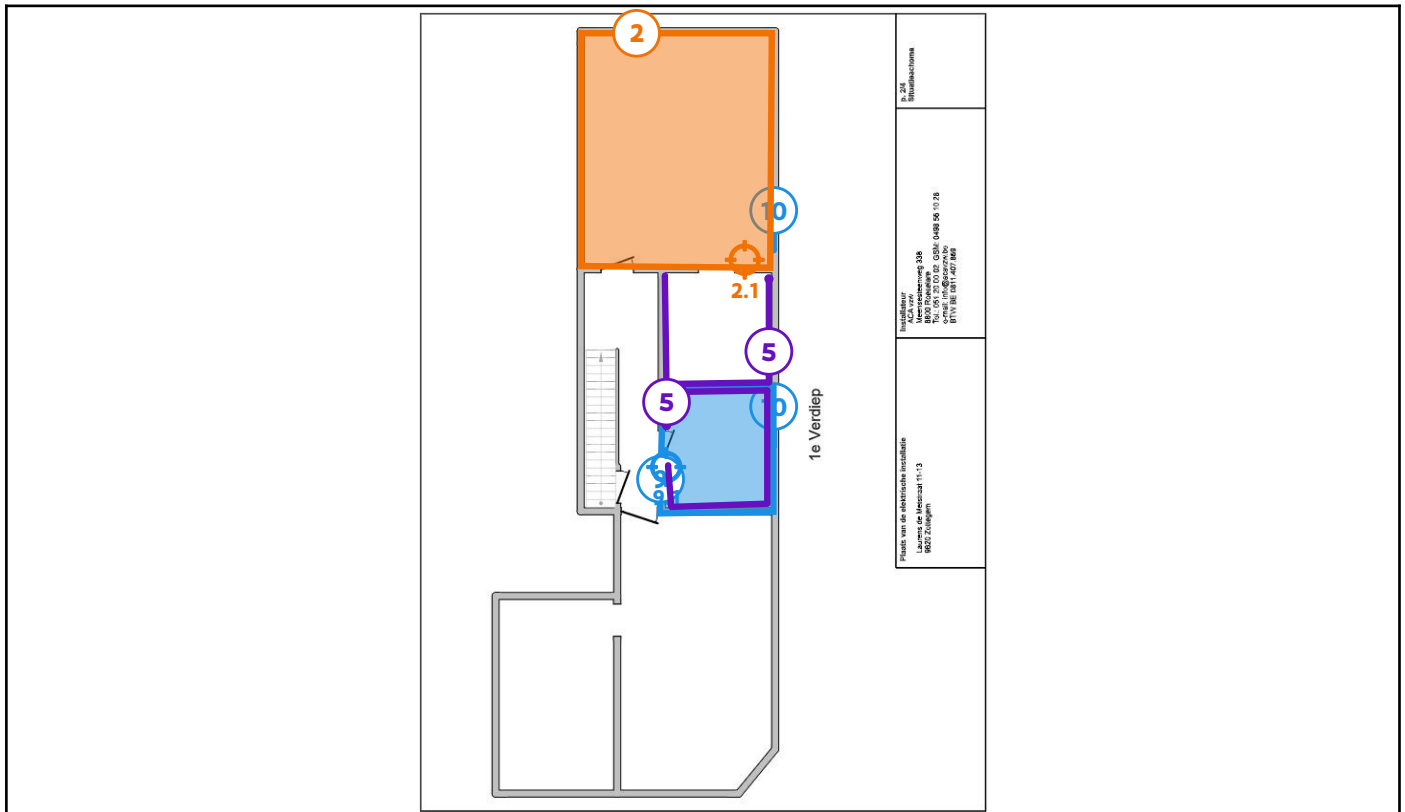
Plan 1.2: 1e Verdiep

Beschrijving	Type	Actie
2. vinyl 1e verdiep houtmotief	Asbestmateriaal	Verwijderen
2.1 Code: Zk0000070145	Puntmonster	-
5. tegellijm fiance keukens/badkamer	Advies	-
9. vinyl 1e verdiep badkamer	Geen asbest	-
9.1 Code: Zk0000070146	Puntmonster	-
10. Mastiek raam gelijkvloers	Geen asbest	-

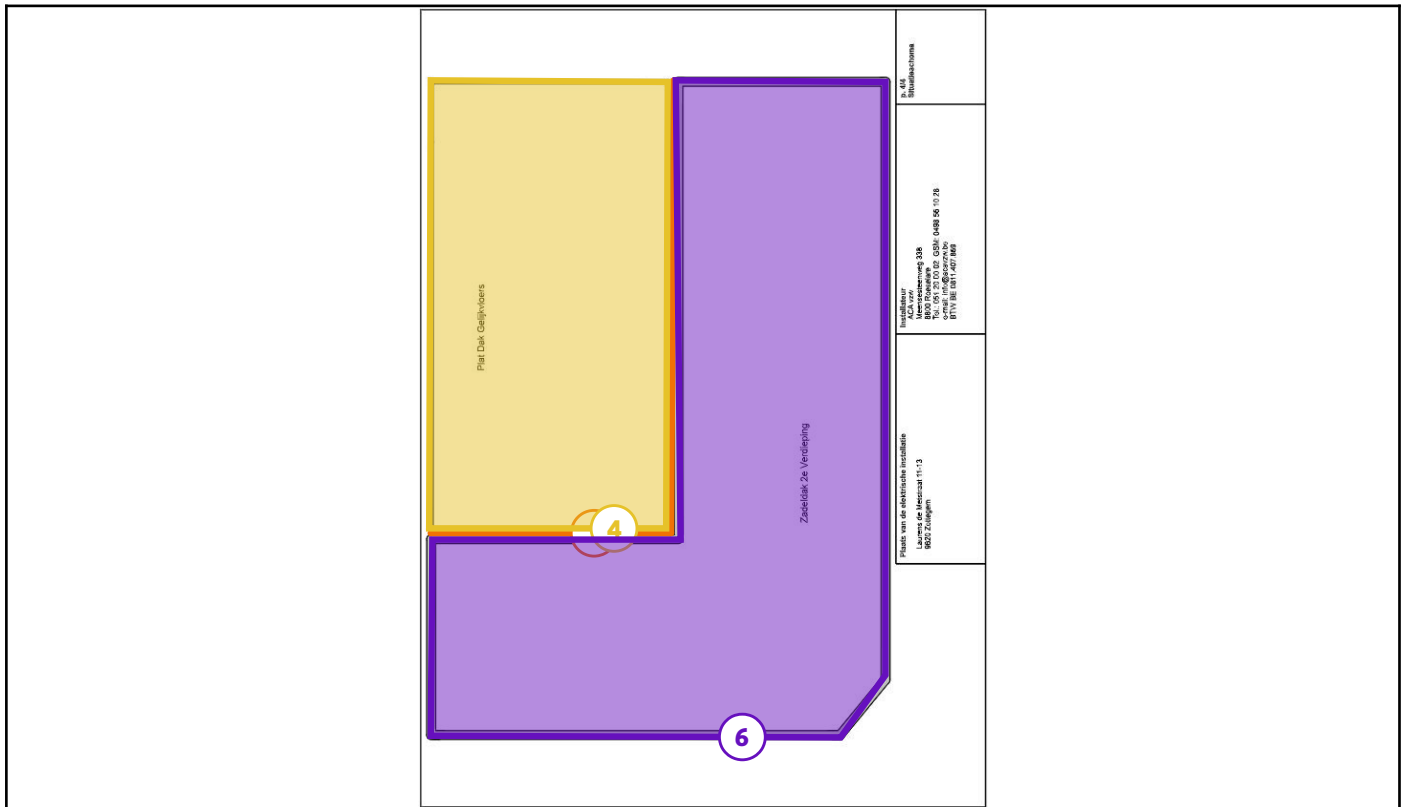
Plan 1.4: Dakplan

Beschrijving	Type	Actie
1. Gevelleien	Asbestmateriaal	Verwijderen
4. roofing plat dak 1e verdiep	Asbestmateriaal	Zorgvuldig beheren
6. onderdak	Advies	-
