Asbestinventarisatetest

Ter Weibroek 29, 9880 Aalter

Attestnummer : 20240311-000320.000

Uitgegeven op : 11.03.2024

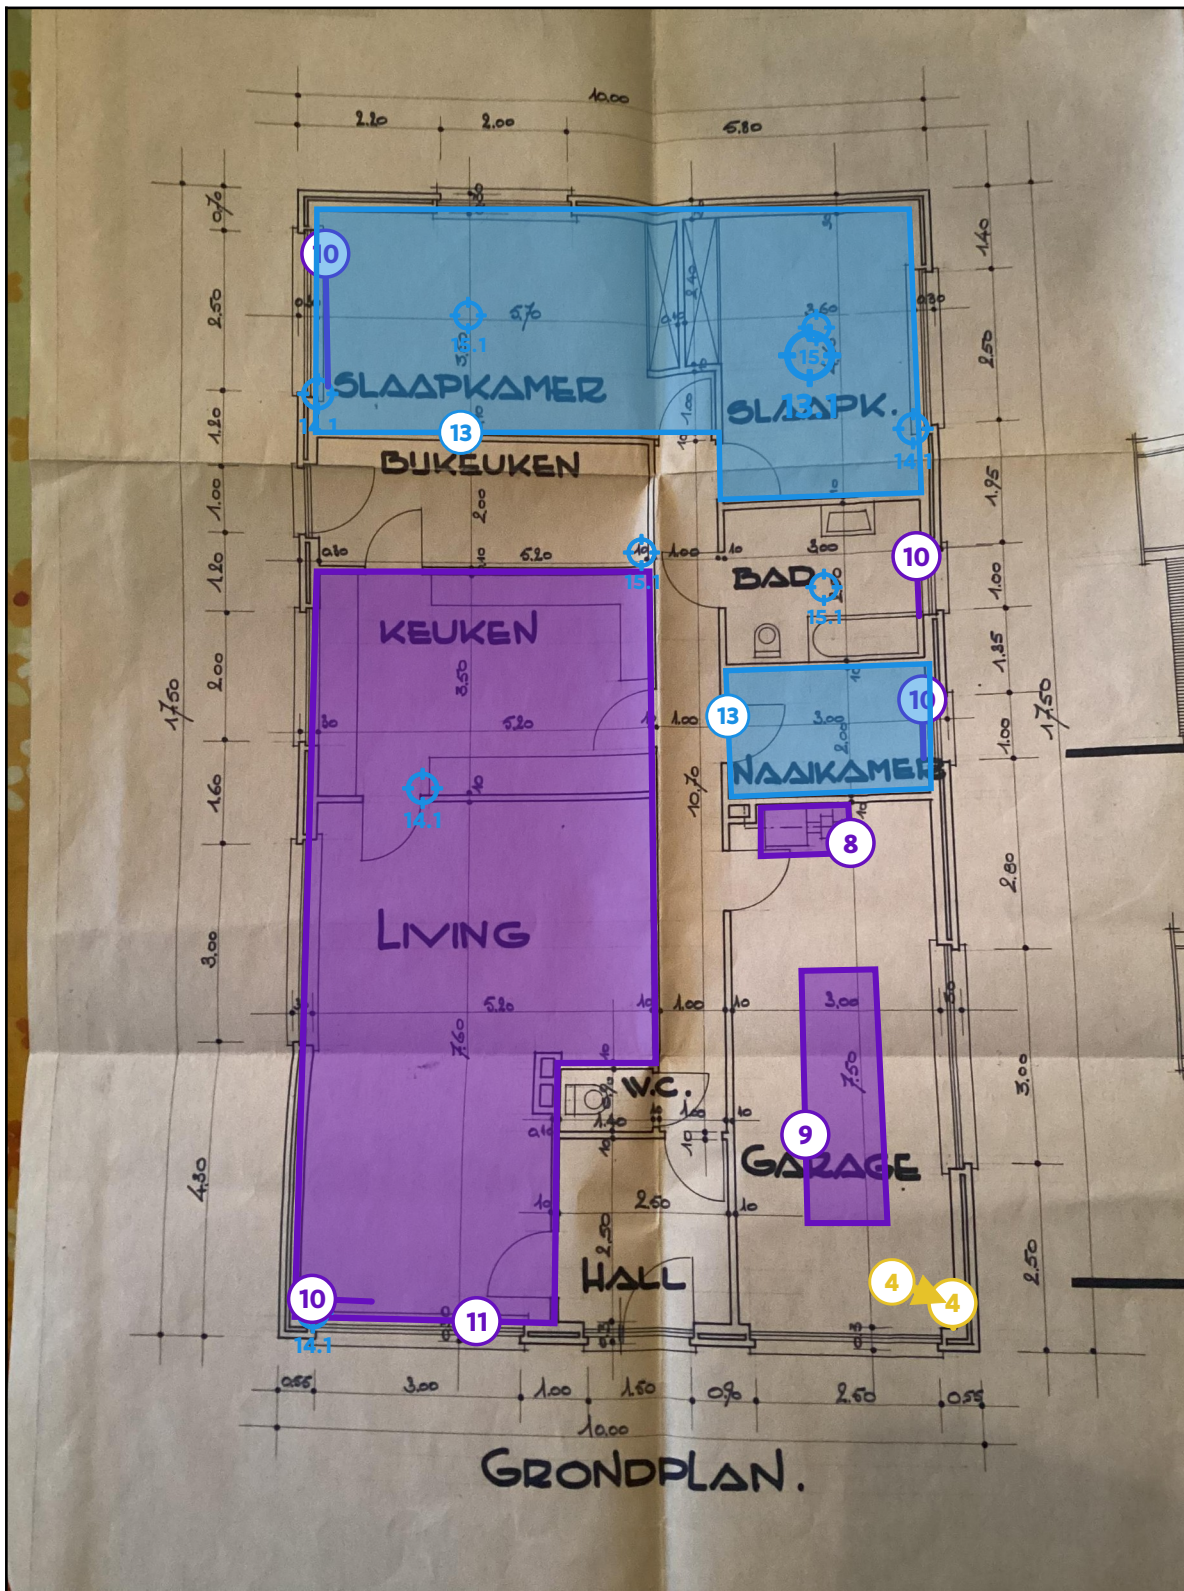
Plan 1.1: Grondplan

4. Bakeliet	Asbestmateriaal	Zorgvuldig beheren
8. niet-condenserende ketel - Buderus	Advies	-
9. smeerput	Advies	-
10. Radiatoren	Advies	-
11. Plafond	Advies	-
13. Vloerzeil	Geen asbest	-
13.1 Code: Staal 4	Puntmonster	-
14. Pleisterwerk muren	Geen asbest	-
14.1 Code: Staal 1	Mengmonster	-
15. Pleisterwerk plafond	Geen asbest	-
15.1 Code: Staal 3	Mengmonster	-

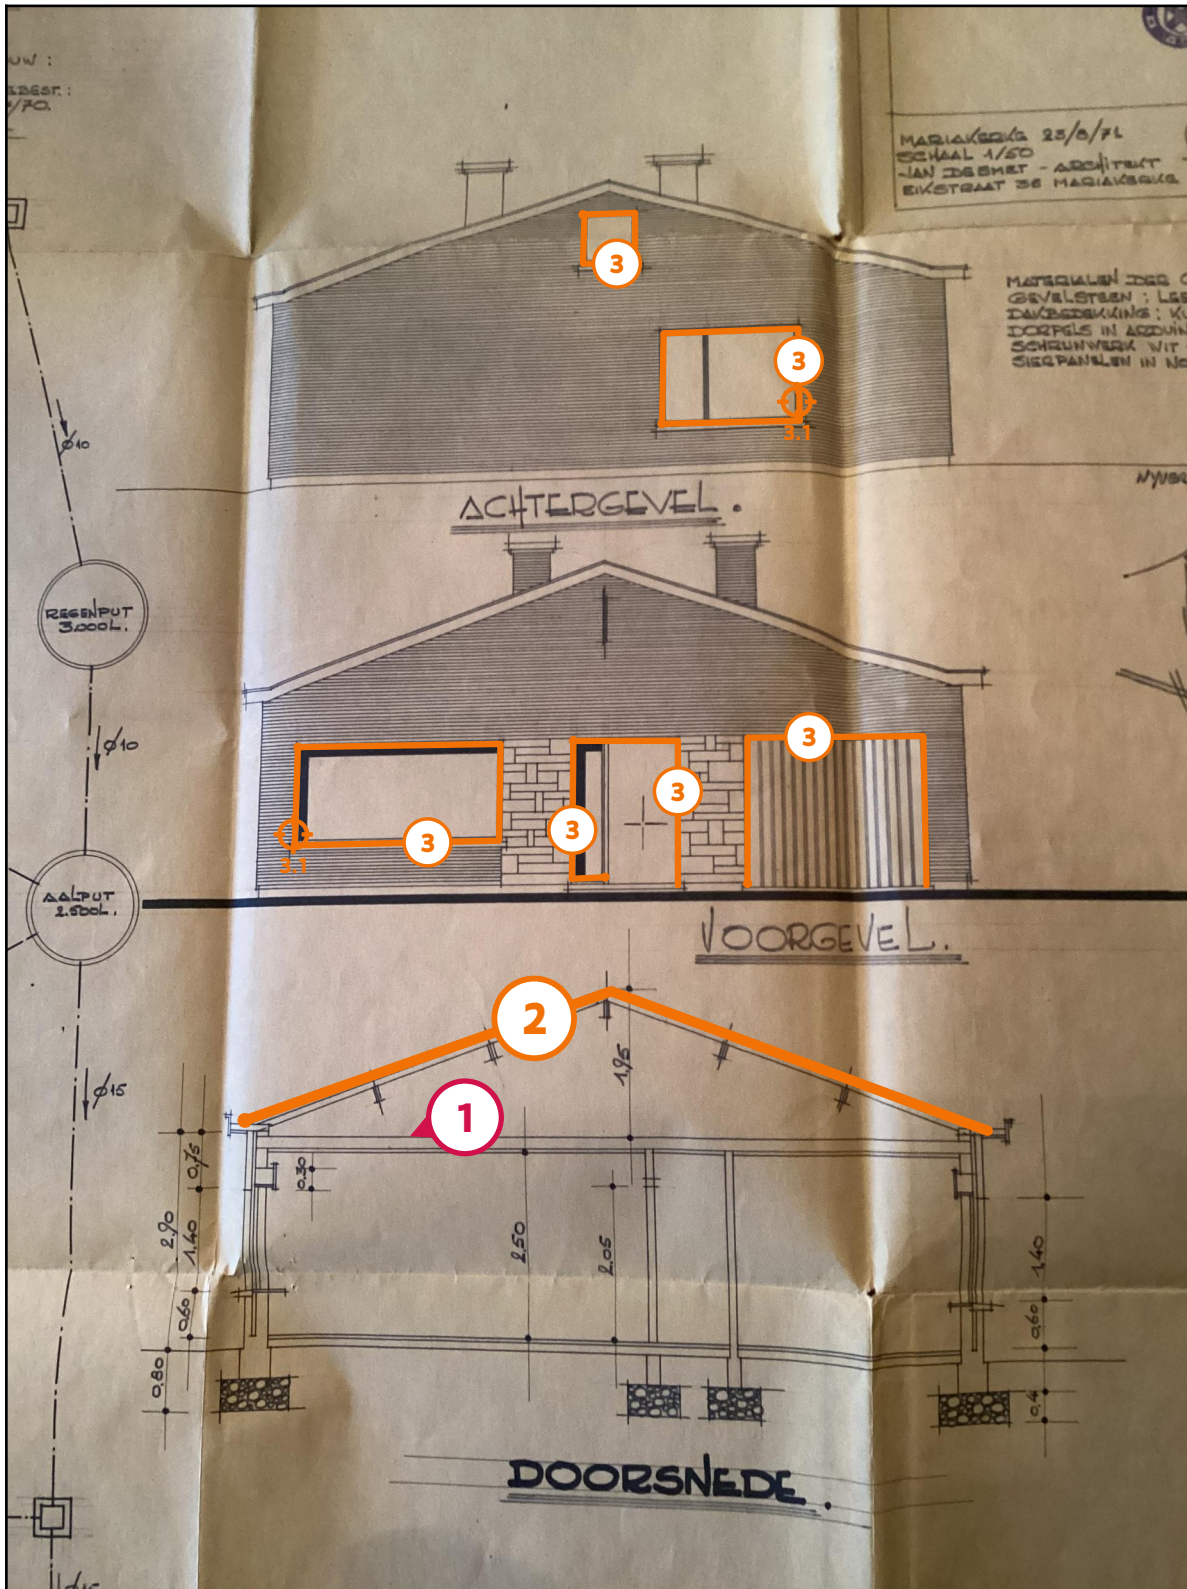
Plan 1.2: Voor- en achtergevel

1. menuïseriet platen	Asbestmateriaal	Dringend verwijderen
2. Leien dak	Asbestmateriaal	Verwijderen
3. Kit ad ramen	Asbestmateriaal	Verwijderen
3.1 Code: staal 6	Mengmonster	-

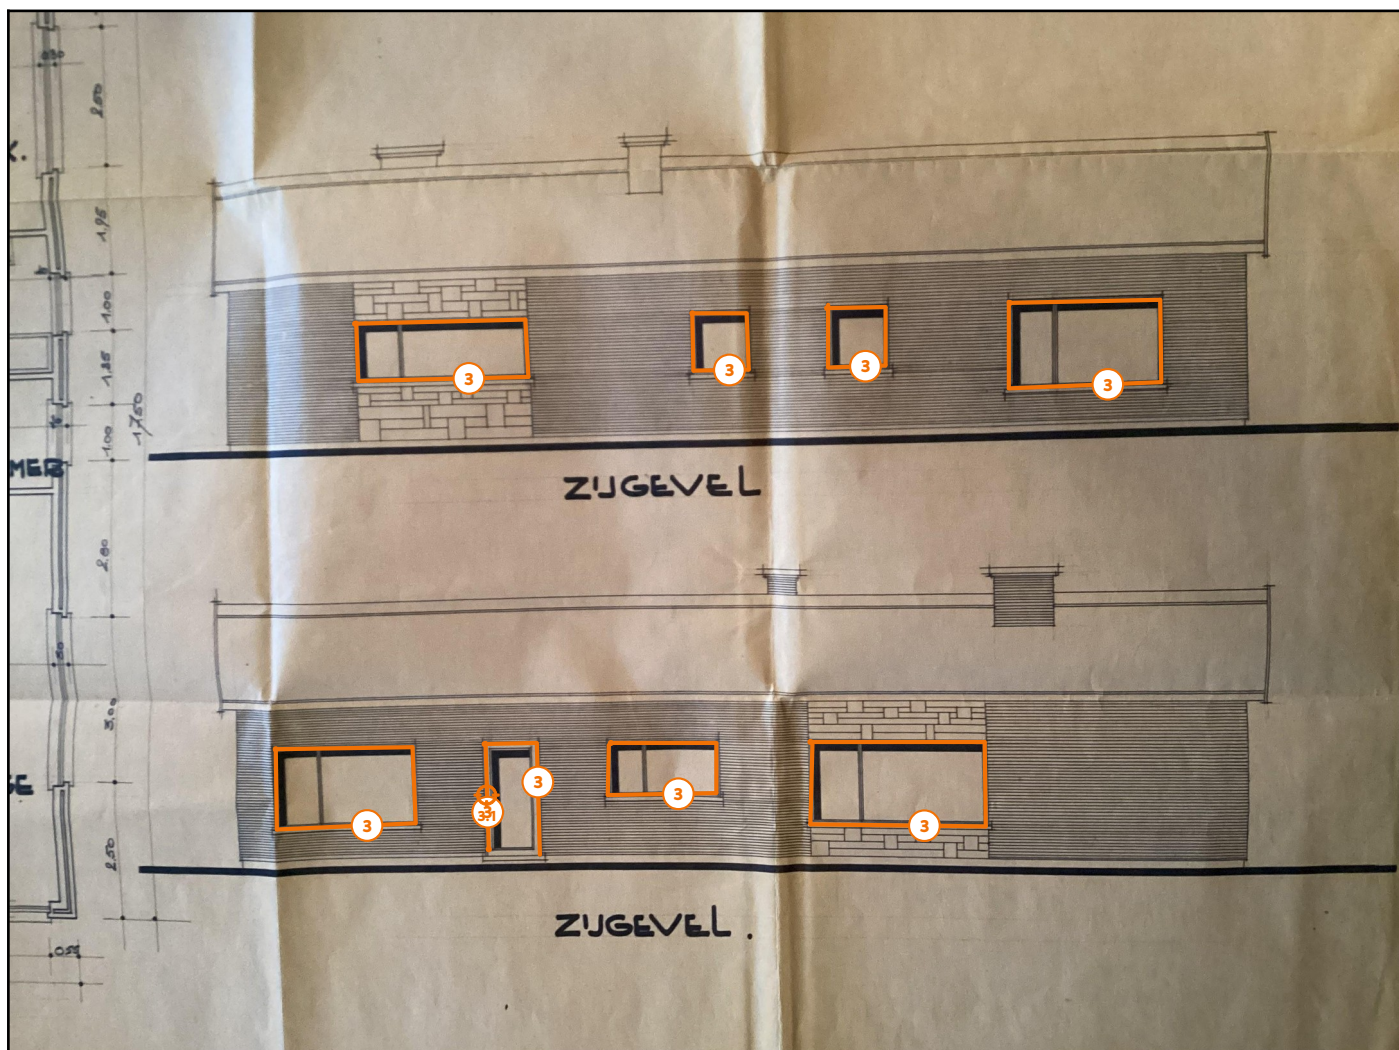
Plan 1.3: Zijgevels

Beschrijving	Type	Actie
3. Kit ad ramen	Asbestmateriaal	Verwijderen
3.1 Code: staal 6	Mengmonster	-

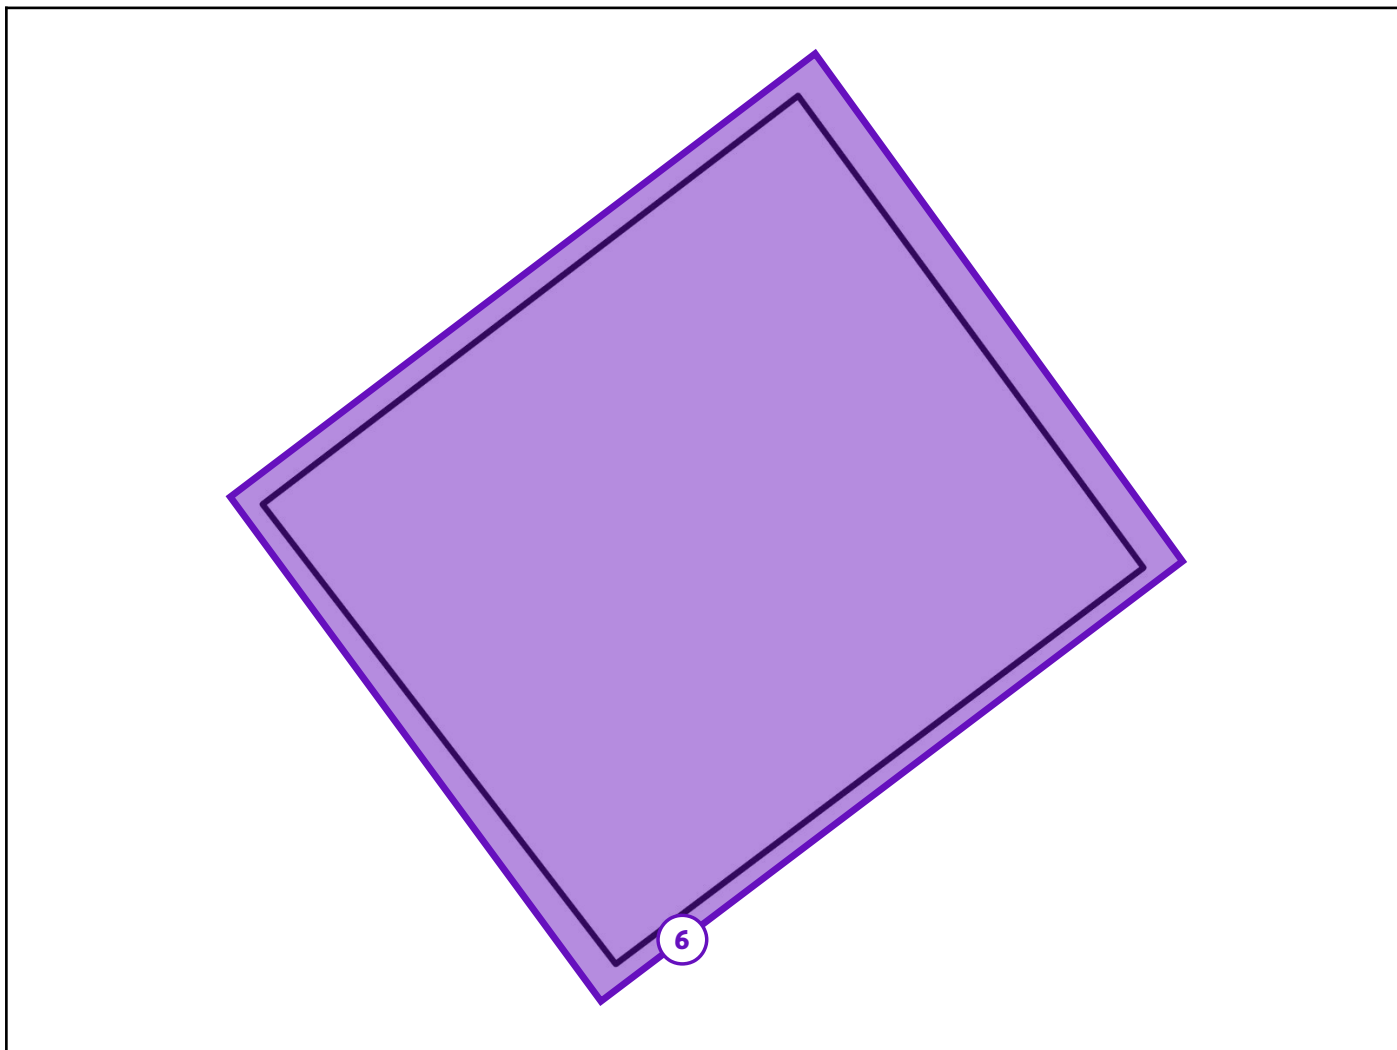
Plan 2.1: Dak tuinhuis

Beschrijving	Type	Actie
6. Golfplaten	Advies	-

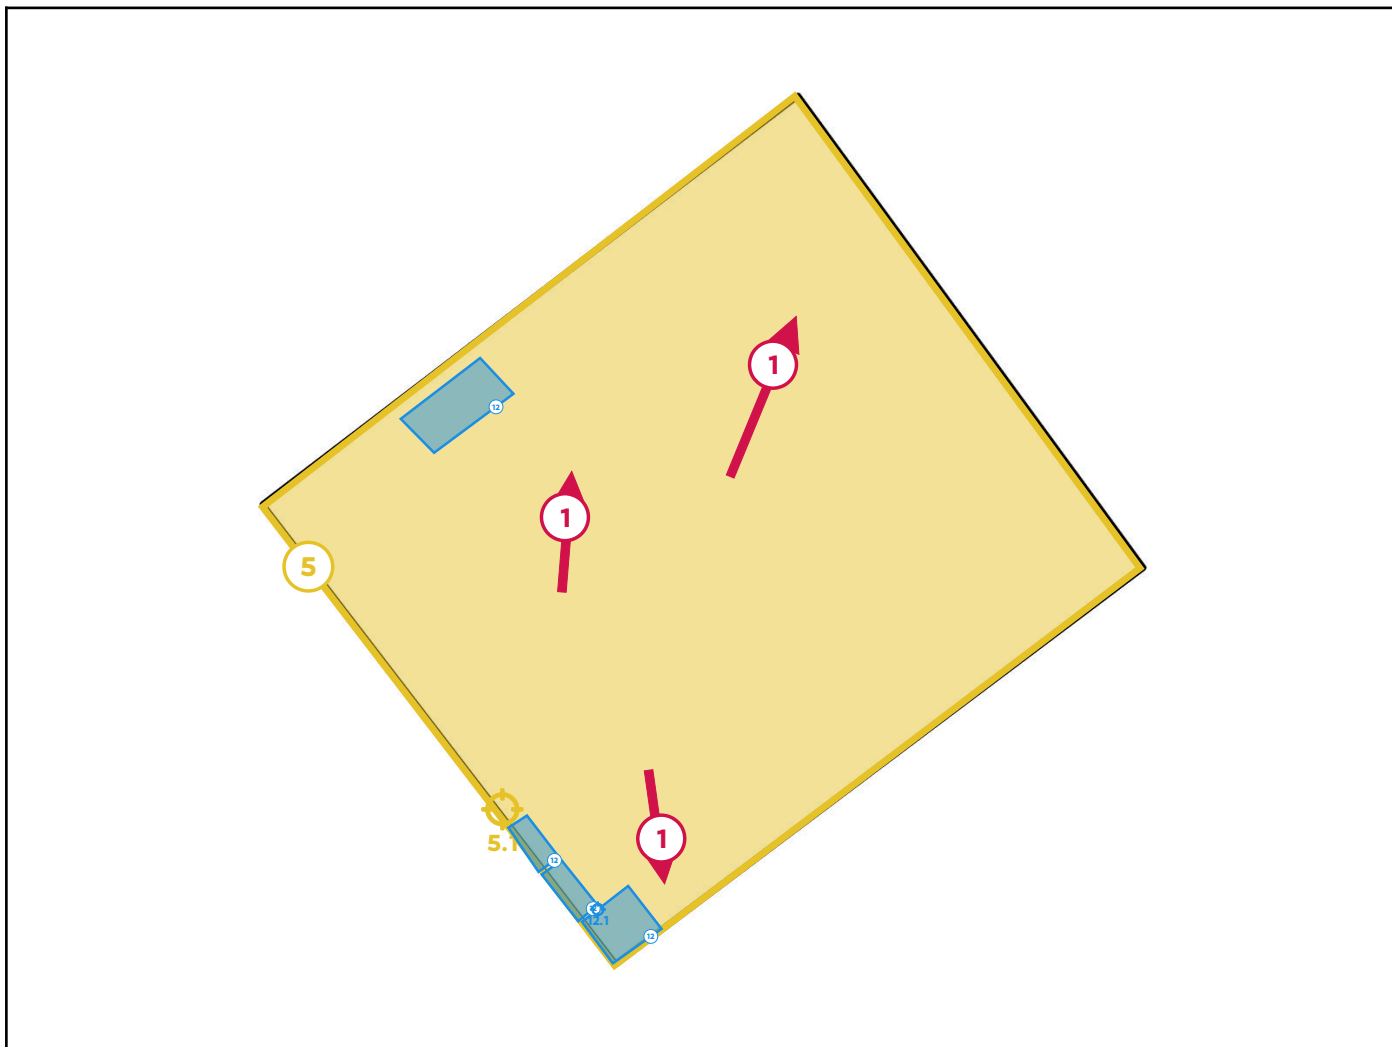
Plan 2.2: Onderdak tuinhuis

Beschrijving	Type	Actie
1. menuiserie platen	Asbestmateriaal	Dringend verwijderen
5. Onderdak - grijs	Asbestmateriaal	Zorgvuldig beheren
5.1 Code: Staal 2	Puntmonster	-
12. Onderdak - rood	Geen asbest	-
12.1 Code: Staal 5	Puntmonster	-

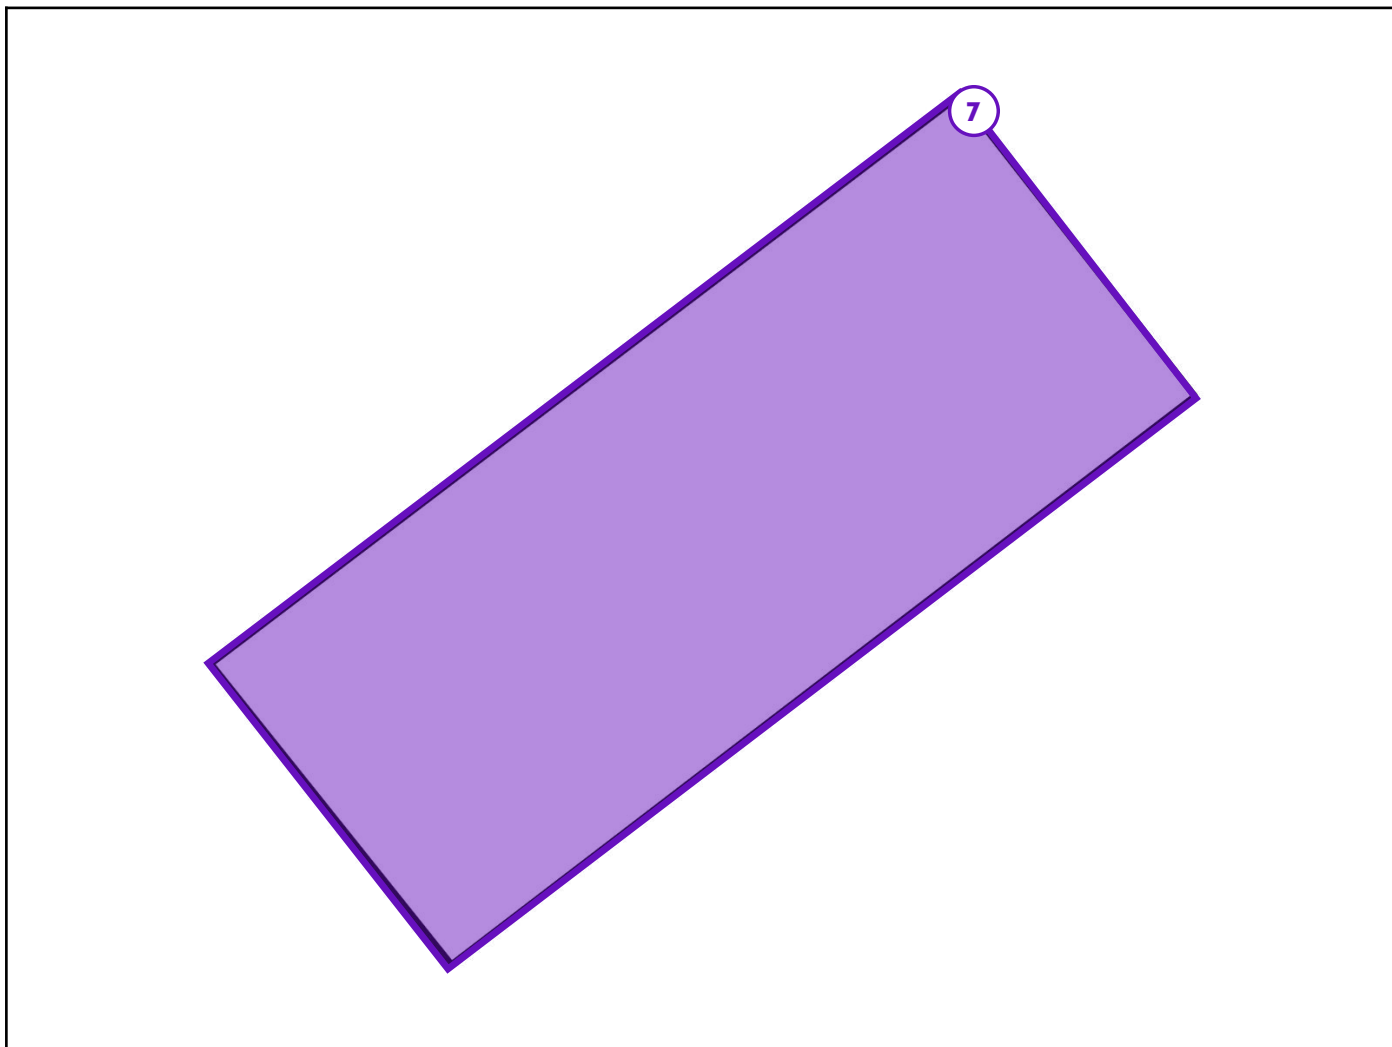
Plan 3.1: Serre

Beschrijving	Type	Actie
7. serre	Advies	-
