# Asbestinventarisatetest

Brugstraat 104, 9880 Aalter

Attestnummer : 20260203-000427.000

**Niet-asbestveilig**

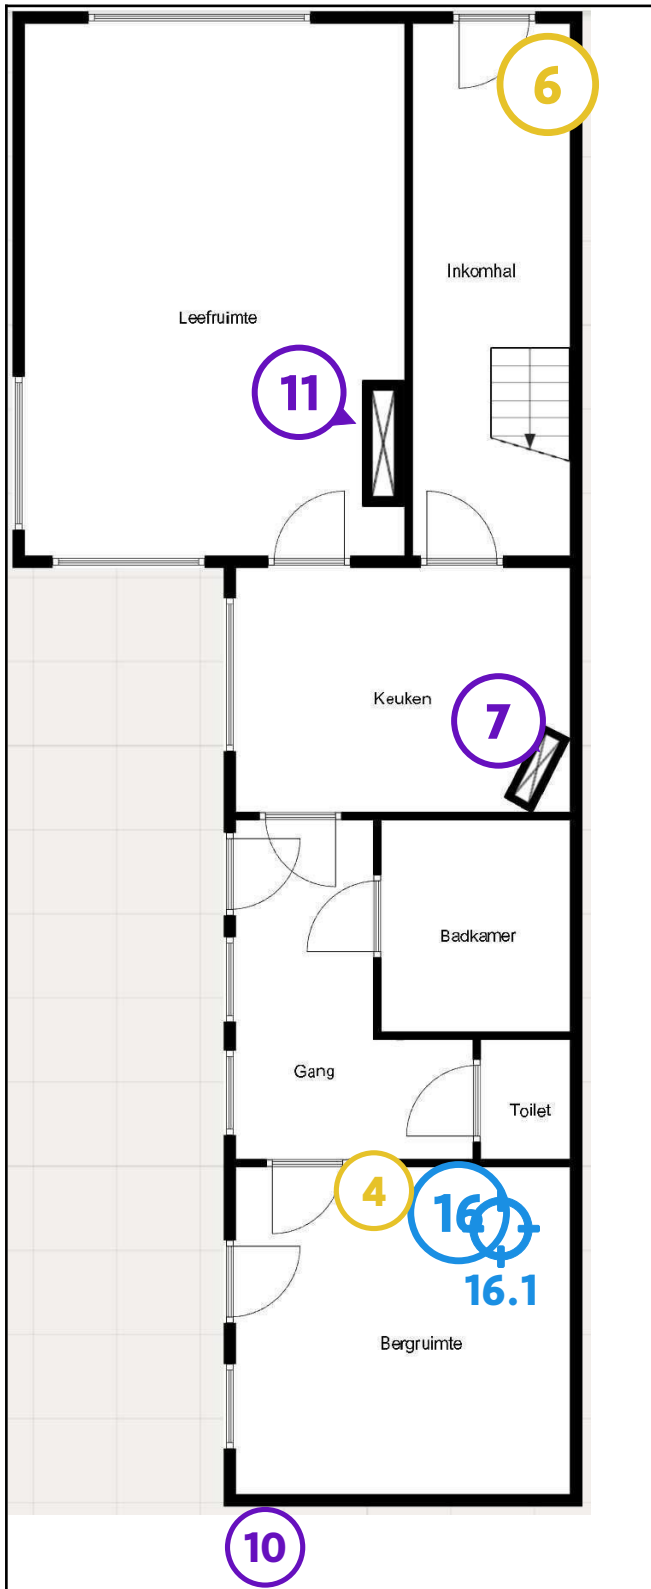
## Plan 1.4: Gelijkvloers - Varia

4. Bakeliet schakelaar(s) en stopcontacten	Asbestmateriaal	Zorgvuldig beheren
6. Bakeliet tellerkast	Asbestmateriaal	Zorgvuldig beheren
7. [Verplicht advies] Stookketel / Brander < 2001	Beperking	-
10. Bloembakken in asbestcement	Advies	-
11. [Verplicht advies] Stookketel / Brander > 2001	Advies	-
16. Antidreuncoating onder gootsteen	Geen asbest	-
16.1 Code: PM05	Puntmonster	-

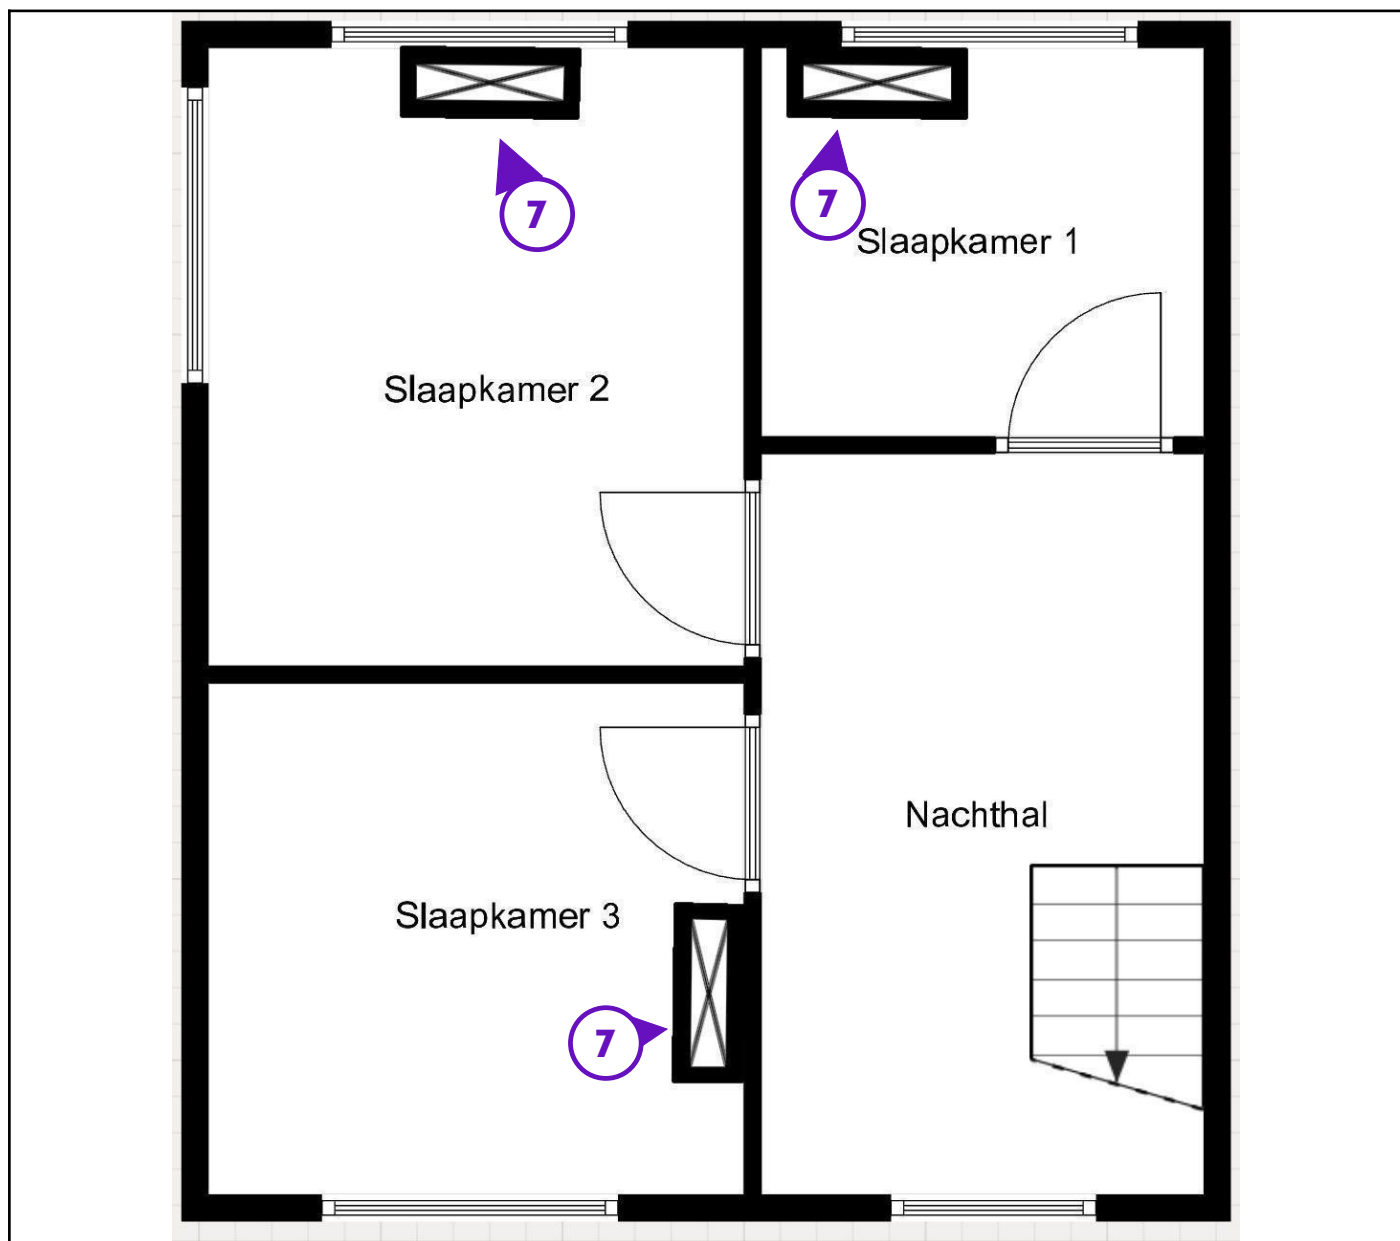
## Plan 1.8: Verdiep 1 - Varia

Beschrijving	Type	Actie
7. [Verplicht advies] Stookketel / Brander < 2001	Beperking	-

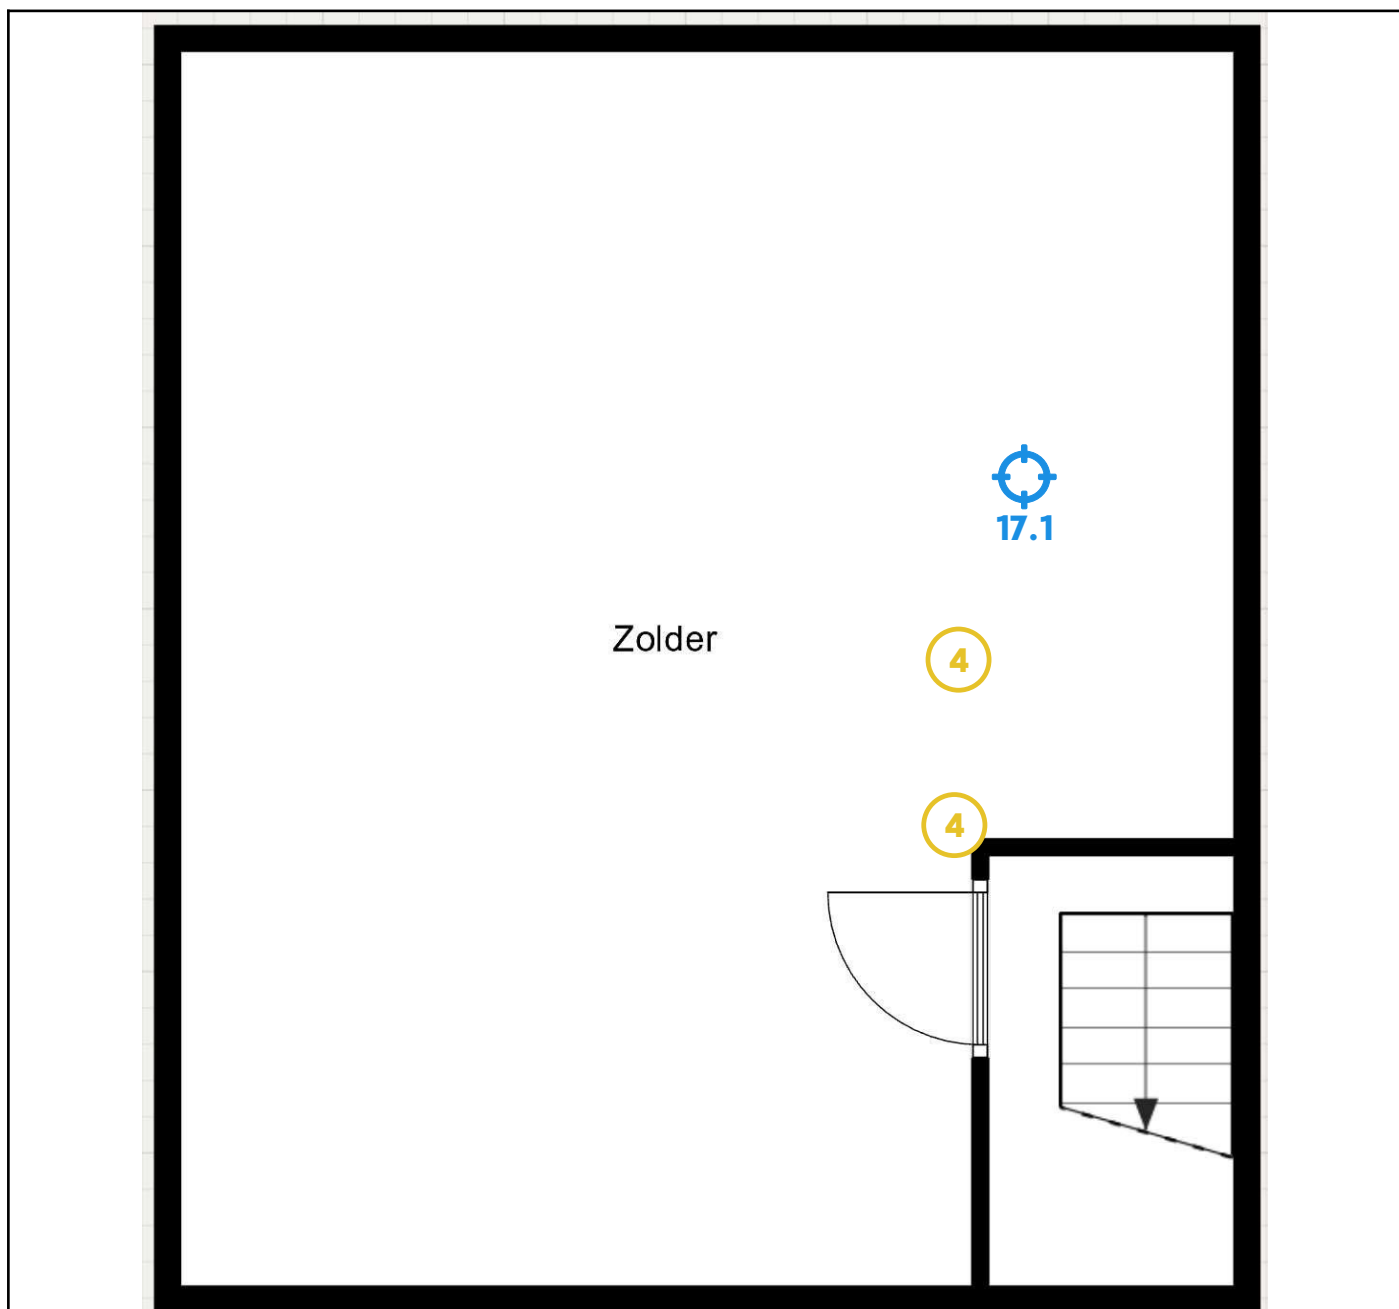
## Plan 1.9: Zolder

Beschrijving	Type	Actie
4. Bakeliet schakelaar(s) en stopcontacten	Asbestmateriaal	Zorgvuldig beheren
17. Onderdak	Geen asbest	-
17.1 Code: PM04	Puntmonster	-

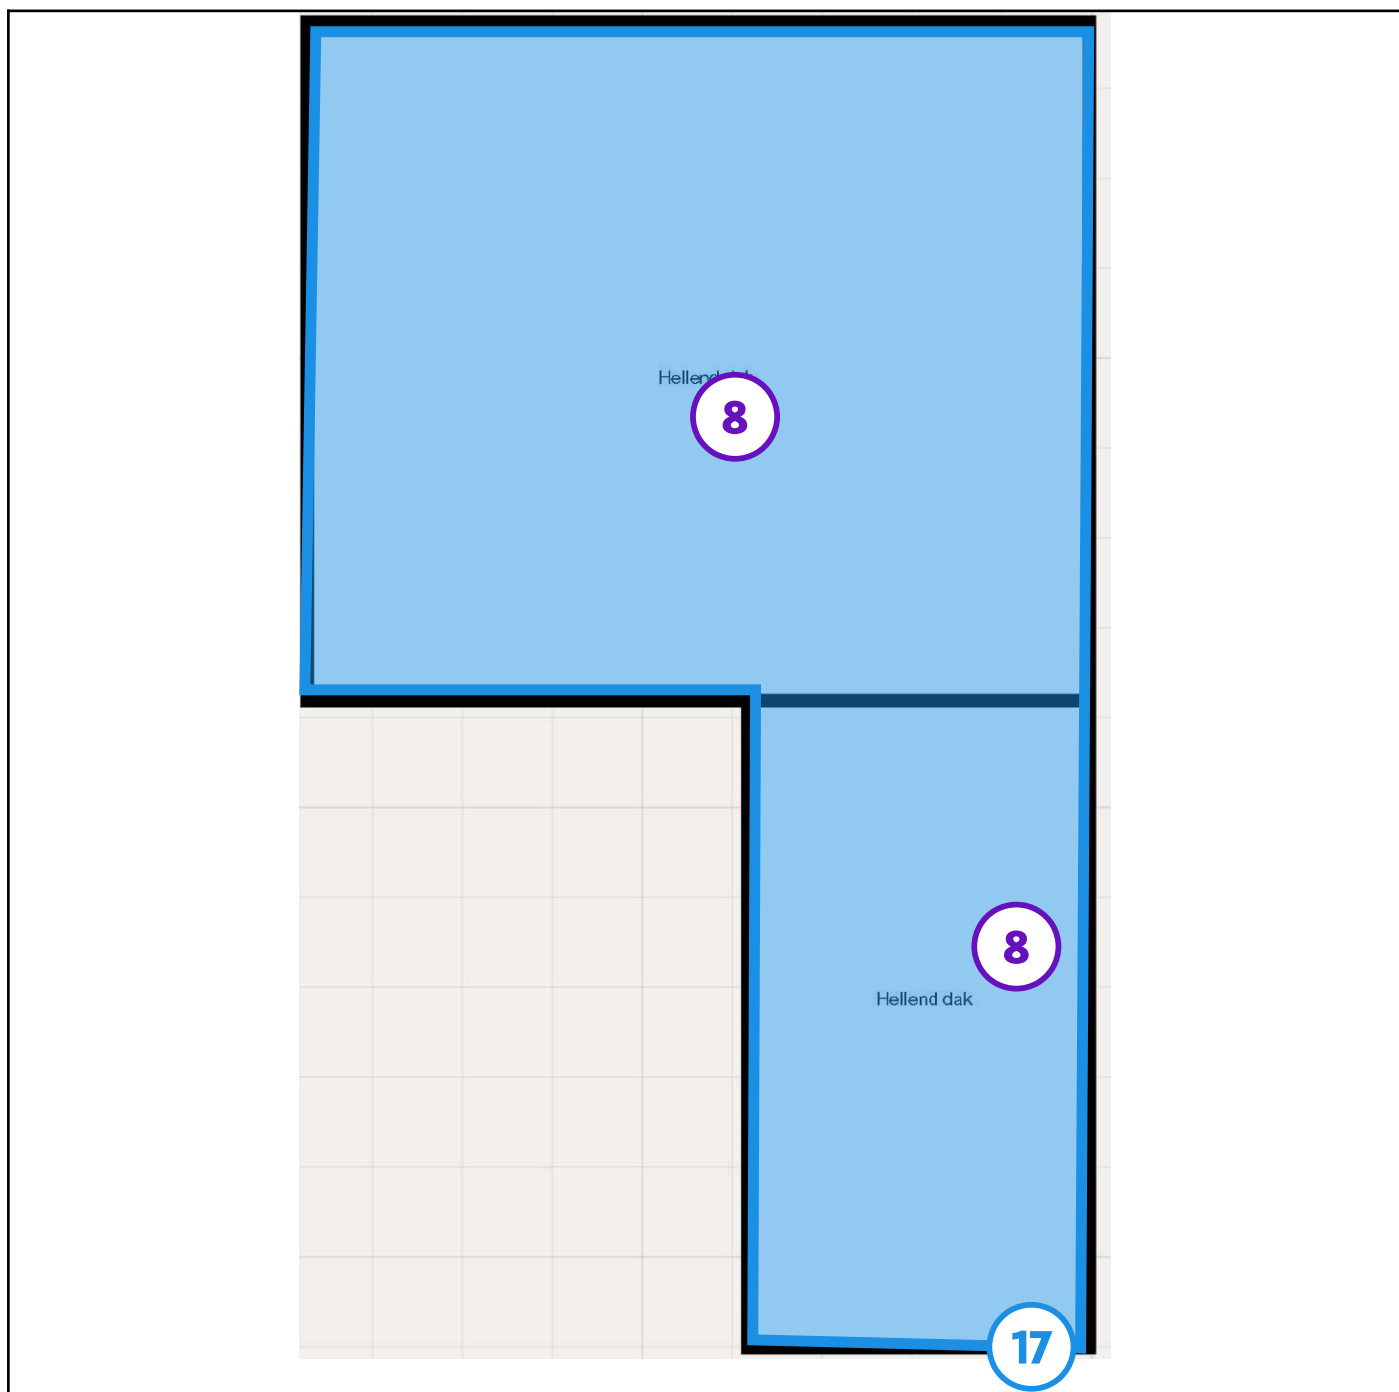
## Plan 1.11: Dak

Beschrijving	Type	Actie
8. Schoorsteen rookgaskanaal - beoordeling	Beperking	-
17. Onderdak	Geen asbest	-

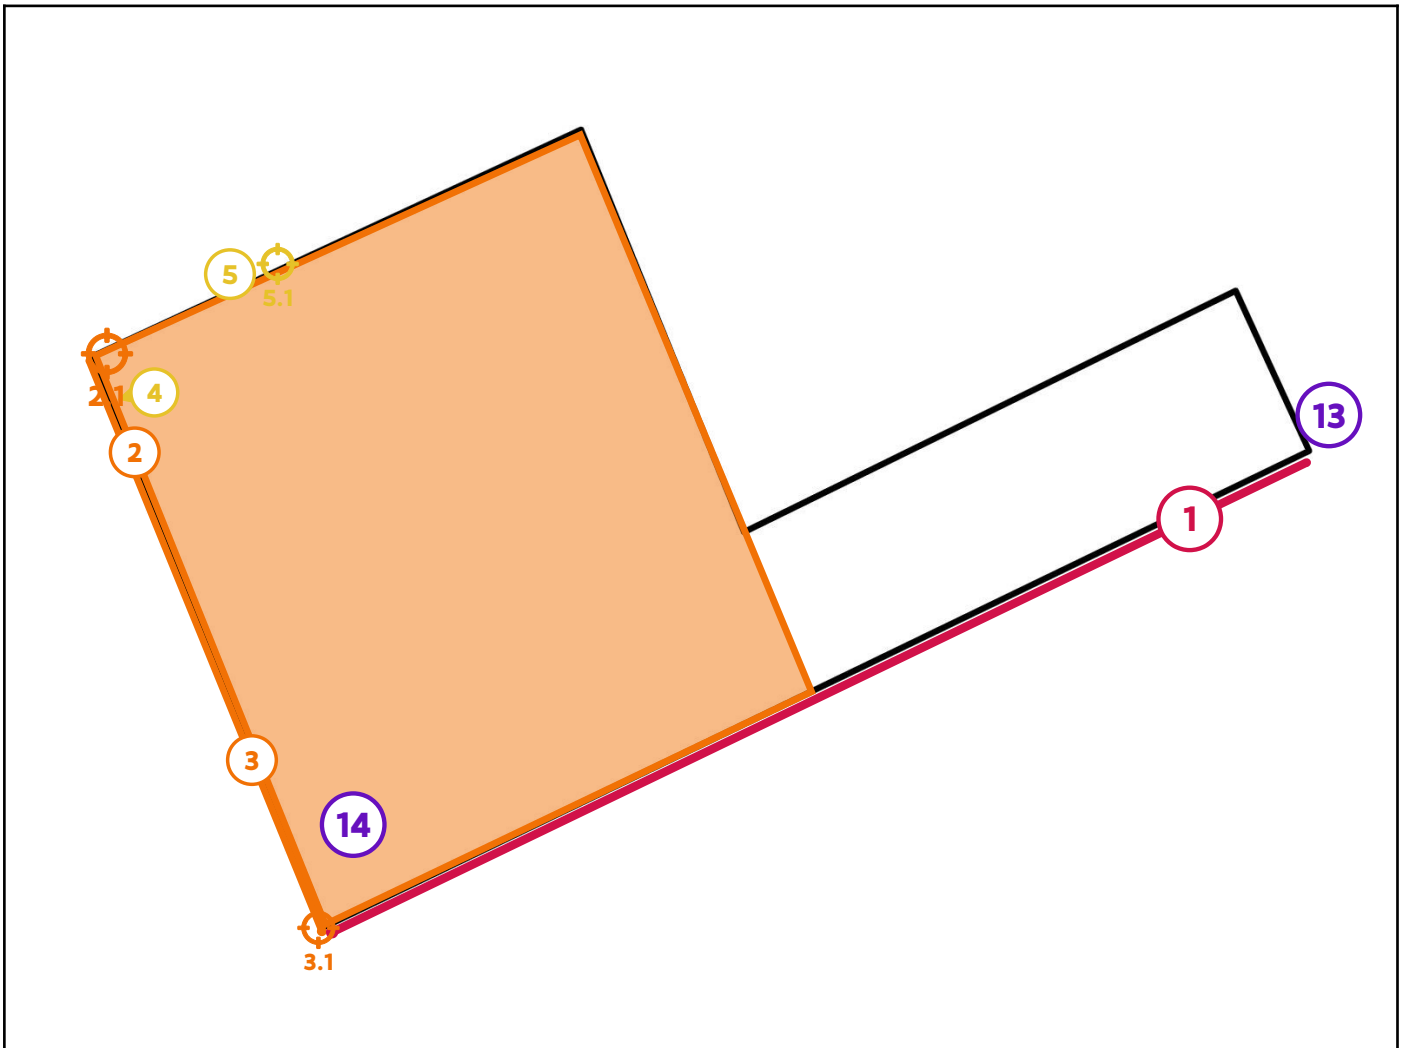
## Plan 2.1: Garage plan

Beschrijving	Type	Actie
1. Sediment in dakgoot	Asbestmateriaal	Dringend verwijderen
2. Asbest-cement golfplaten	Asbestmateriaal	Verwijderen
2.1 Code: PM01	Puntmonster	-
3. Plaatmateriaal garage	Asbestmateriaal	Verwijderen
3.1 Code: PM02	Puntmonster	-
4. Bakeliet schakelaar(s) en stopcontacten	Asbestmateriaal	Zorgvuldig beheren

5. Kitramen (tussen glas en profiel)	Asbestmateriaal	Zorgvuldig beheren
5.1 Code: PM03	Puntmonster	-
13. Resten asbestcement van hemelwaterafvoer golfplaten in regenton	Advies	-
14. Vloeren uit niet asbestverdacht materiaal	Advies	-

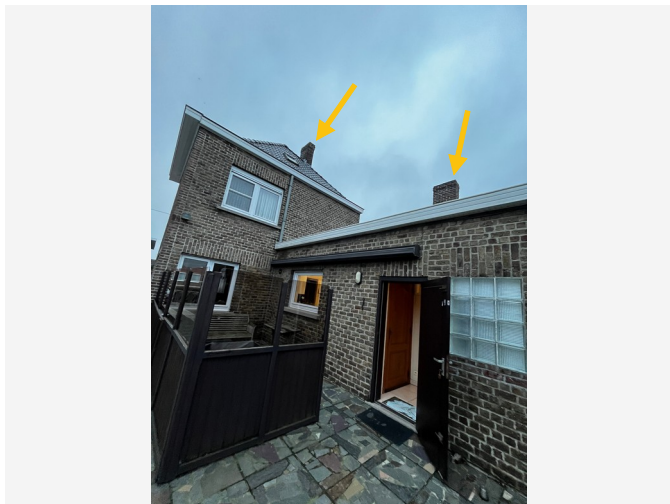
Situeringfoto

(Asbest)materiaal	Rookgaskanaal
Karakterisatie	Asbest (verdacht)
Primaire drager	HVAC infrastructuur en uitrusting

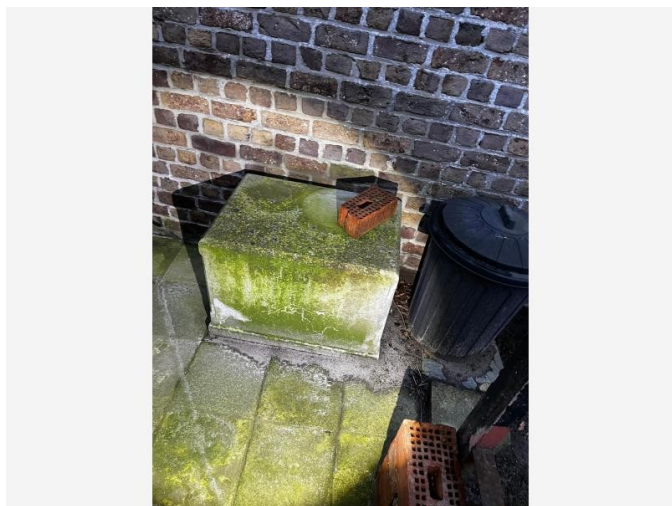
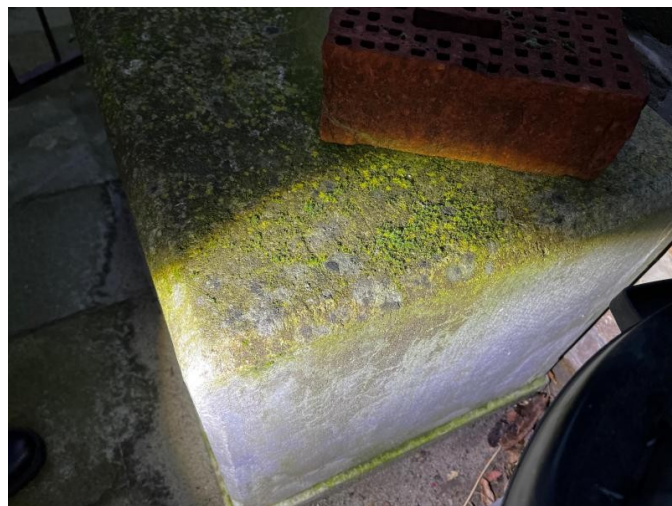
<b>Basis voor advies</b>	De asbestdeskundige beoordeelt het materiaal als asbesthoudend op basis van een beoordeling met het blote oog.
<b>(Asbest)materiaal</b>	Bak, reservoir, kuip, bloembak
<b>Bindmiddel</b>	Cement
<b>Gebondenheid bindmiddel</b>	Hecht

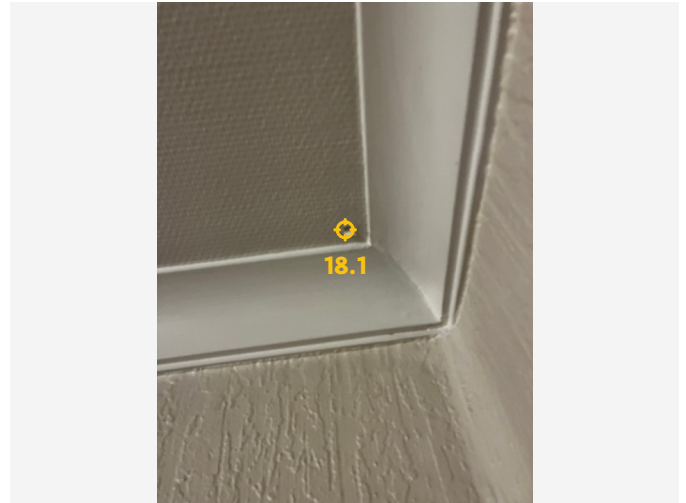
Detailfoto

## Conclusie

Geen asbest

#	Type	Referentie	Resultaat
18.1	Mengmonster	MM02	Geen asbest

<b>Beschrijving</b>	Pleisterwerk plafonds
<b>Omgeving</b>	Binnen
<b>Primaire drager</b>	Plafond
<b>Bindmiddel van materiaal</b>	Gips - kalk
<b>Gebondenheid op basis van bindmiddel</b>	Niet-hechtgebonden
<b>Hoeveelheid (oppervlakte - dikte - aantal)</b>	• 150,00 m <sup>2</sup> - 1,00 cm - 1 stuk
<b>Totaal volume</b>	1,50 m <sup>3</sup>
<b>Identificatiemethode</b>	Een monstername door de asbestdeskundige met laboanalyse door een asbestlabo.
<b>Destructieve handeling voor identificatie</b>	Nee
<b>Opmerking</b>	Deze oppervlakte kan licht afwijken van de realiteit op basis van een benadering van het aanwezig pleisterwerk in alle plafonds ( de opgegeven hoeveelheden mogen niet gebruikt worden als maatstaf van heffing).
