# Asbestinventarisatetest

Parkstraat 42, 9820 Merelbeke

Attestnummer : 20240325-000063.000

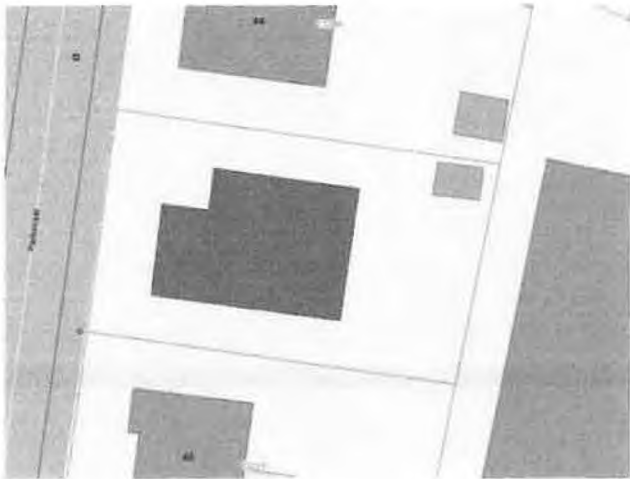
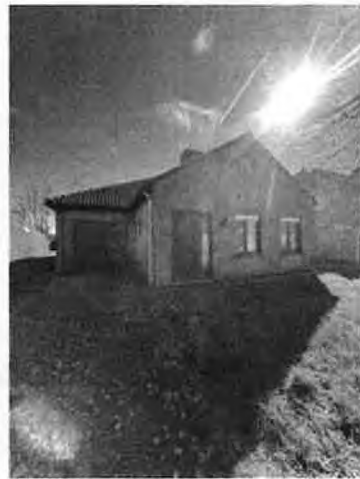
## Zone 1: Woning

### 2 **Asbestmaterialen**

Beschrijving	Type	Actie
3. Onderdak Menuiserie	Asbestmateriaal	Maatregelen nemen

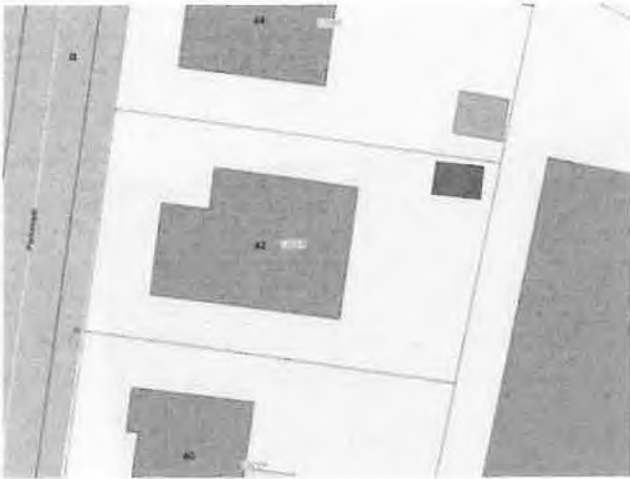
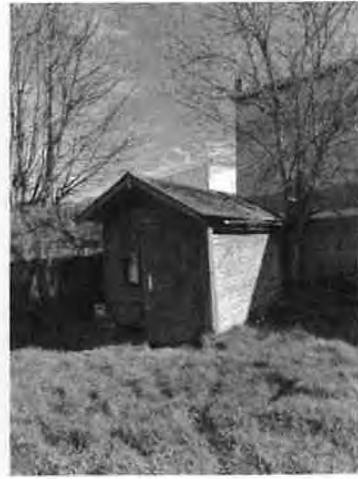
## Zone 2: Tuinhuis

### 2 **Asbestmaterialen**

\*Gebruik steeds de nodige persoonlijke beschermingsmiddelen ook bij wegvoeren naar het containerpark .â†~\*Bevochtig het materiaal voor verwijdering.â†~\*Breek het materiaal niet, gebruik geen mechanische machines met grote snelheid ( boor , zaag , slijpmachine,hogedrukreinigers,etc.)

\*Zorg ervoor dat alles vochtig is en goed afgedekt bij het wegvoeren van het afval.
