Asbestinventarisatetest

Neerstraat 58, 3150 Haacht

Attestnummer : 20240409-000246.000

Uitgegeven op : 09.04.2024

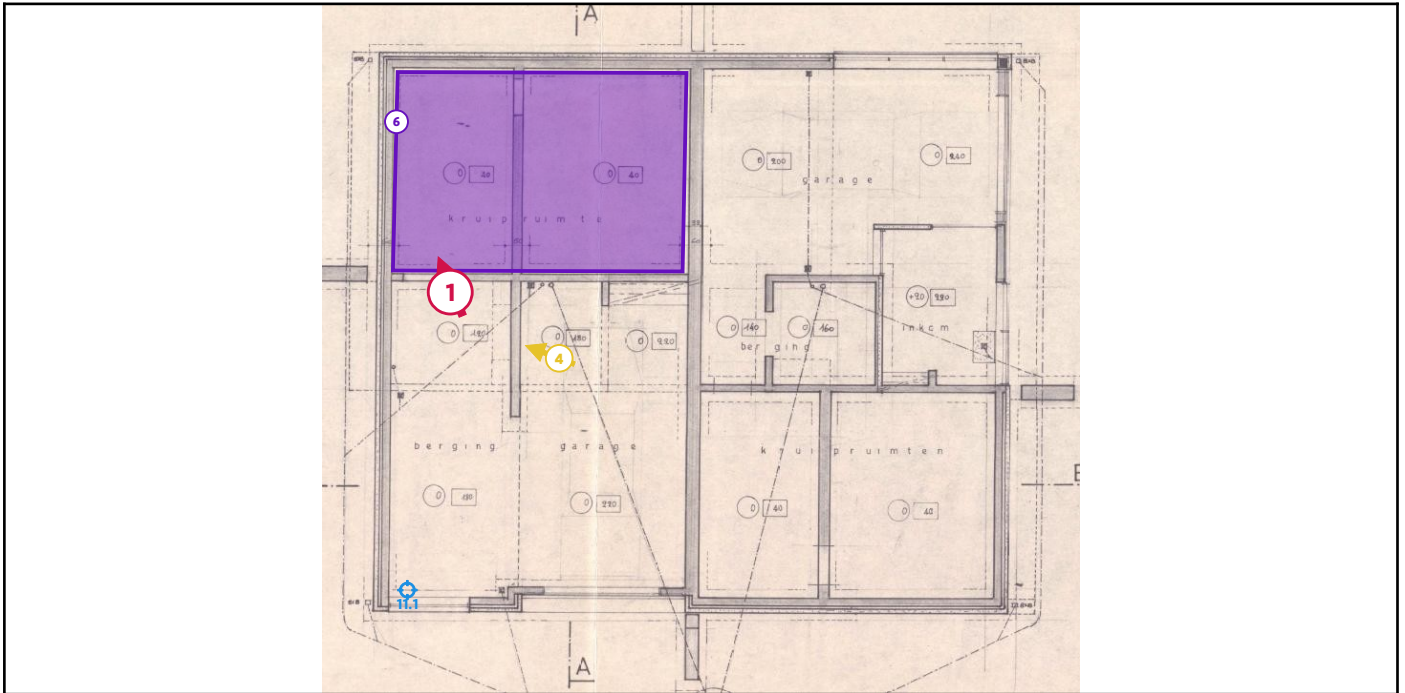
Plan 1.1: Gelijkvloers

Beschrijving	Type	Actie
1. Afval roofing kruipkelder/zolder	Asbestmateriaal	Dringend verwijderen
4. Bakeliet (oud elektrisch materieel)	Asbestmateriaal	Zorgvuldig beheren
6. Kruipkelder	Beperking	-
11. Pleisterwerk plafonds	Geen asbest	-
11.1 Code: MM02	Mengmonster	-

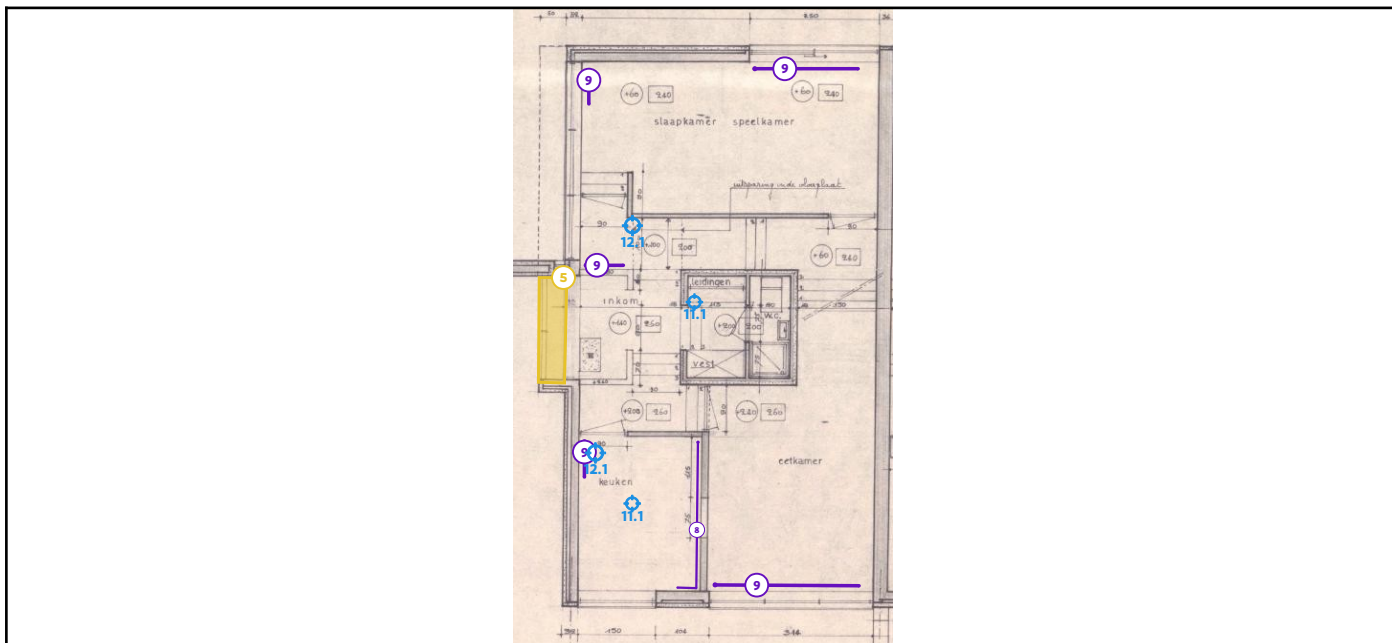
Plan 1.2: 1e Verdiep

Beschrijving	Type	Actie
5. Roofing plat dak aan inkom	Asbestmateriaal	Zorgvuldig beheren
8. Tegellijm faiencetegels badkamer/keuken	Advies	-
9. Dichtingen oude radiator(en)	Advies	-
11. Pleisterwerk plafonds	Geen asbest	-
11.1 Code: MM02	Mengmonster	-
12. Pleisterwerk muren	Geen asbest	-
12.1 Code: MM01	Mengmonster	-

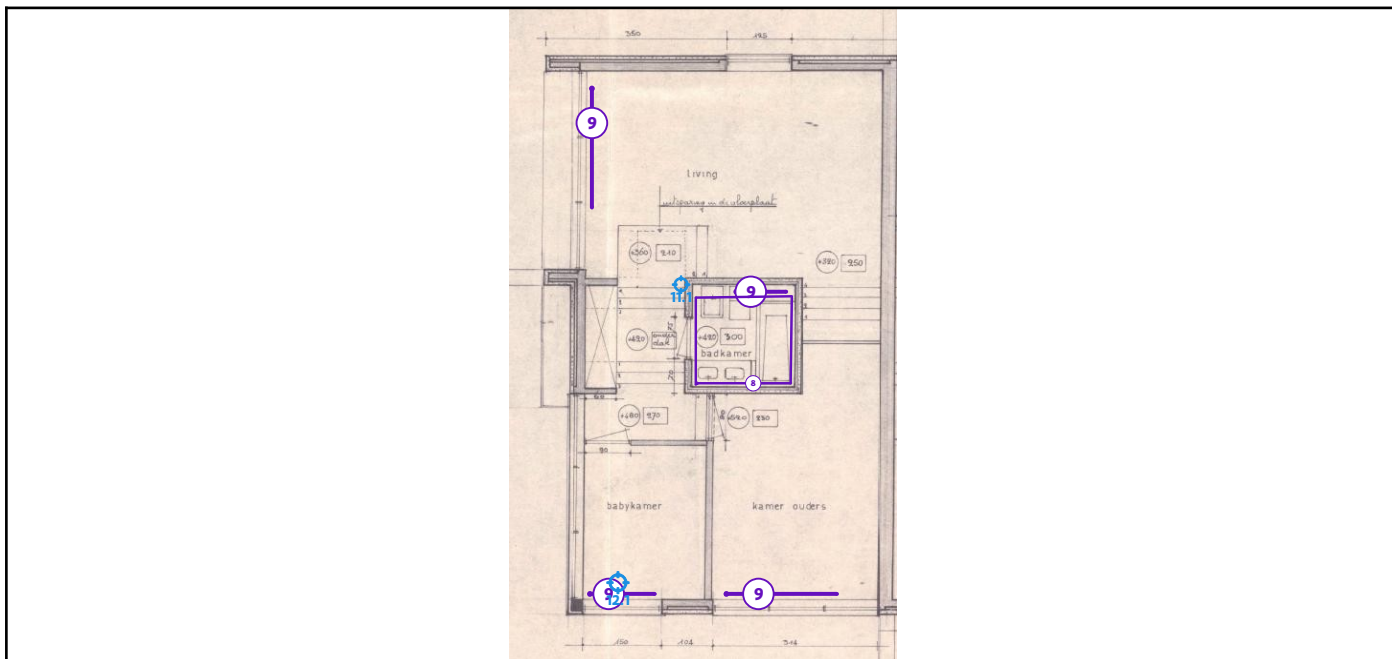
Plan 1.3: 2e Verdiep

Beschrijving	Type	Actie
8. Tegelijm faiencetegels badkamer/keuken	Advies	-
9. Dichtingen oude radiator(en)	Advies	-
11. Pleisterwerk plafonds	Geen asbest	-
11.1 Code: MM02	Mengmonster	-
12. Pleisterwerk muren	Geen asbest	-
12.1 Code: MM01	Mengmonster	-

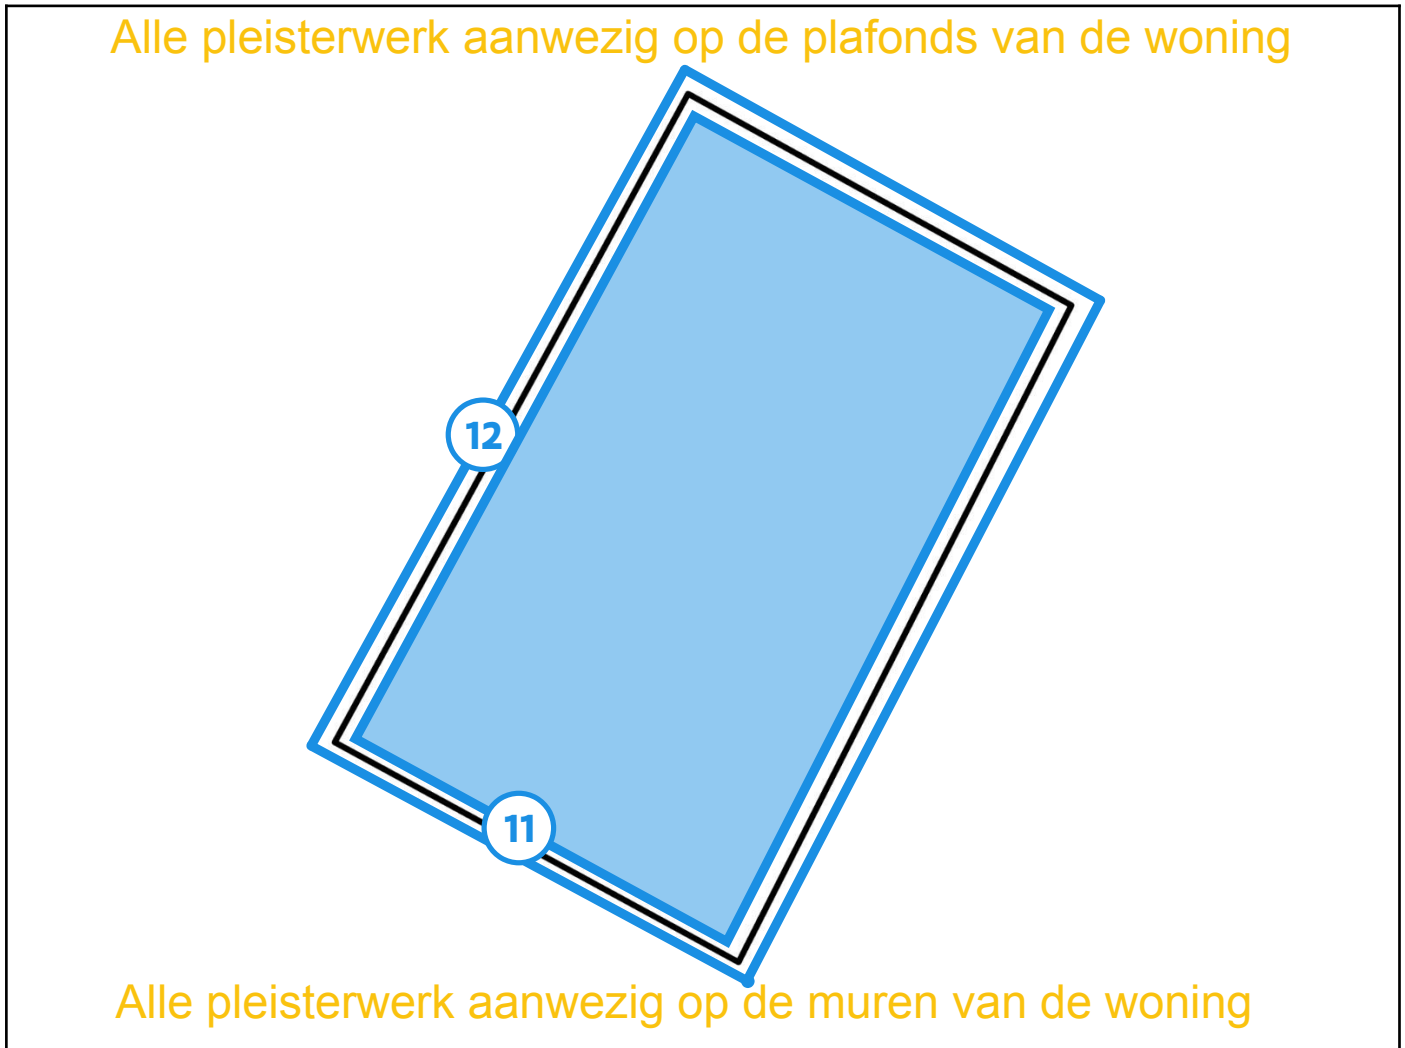
Plan 1.4: Pleisterwerk

Beschrijving	Type	Actie
11. Pleisterwerk plafonds	Geen asbest	-
12. Pleisterwerk muren	Geen asbest	-

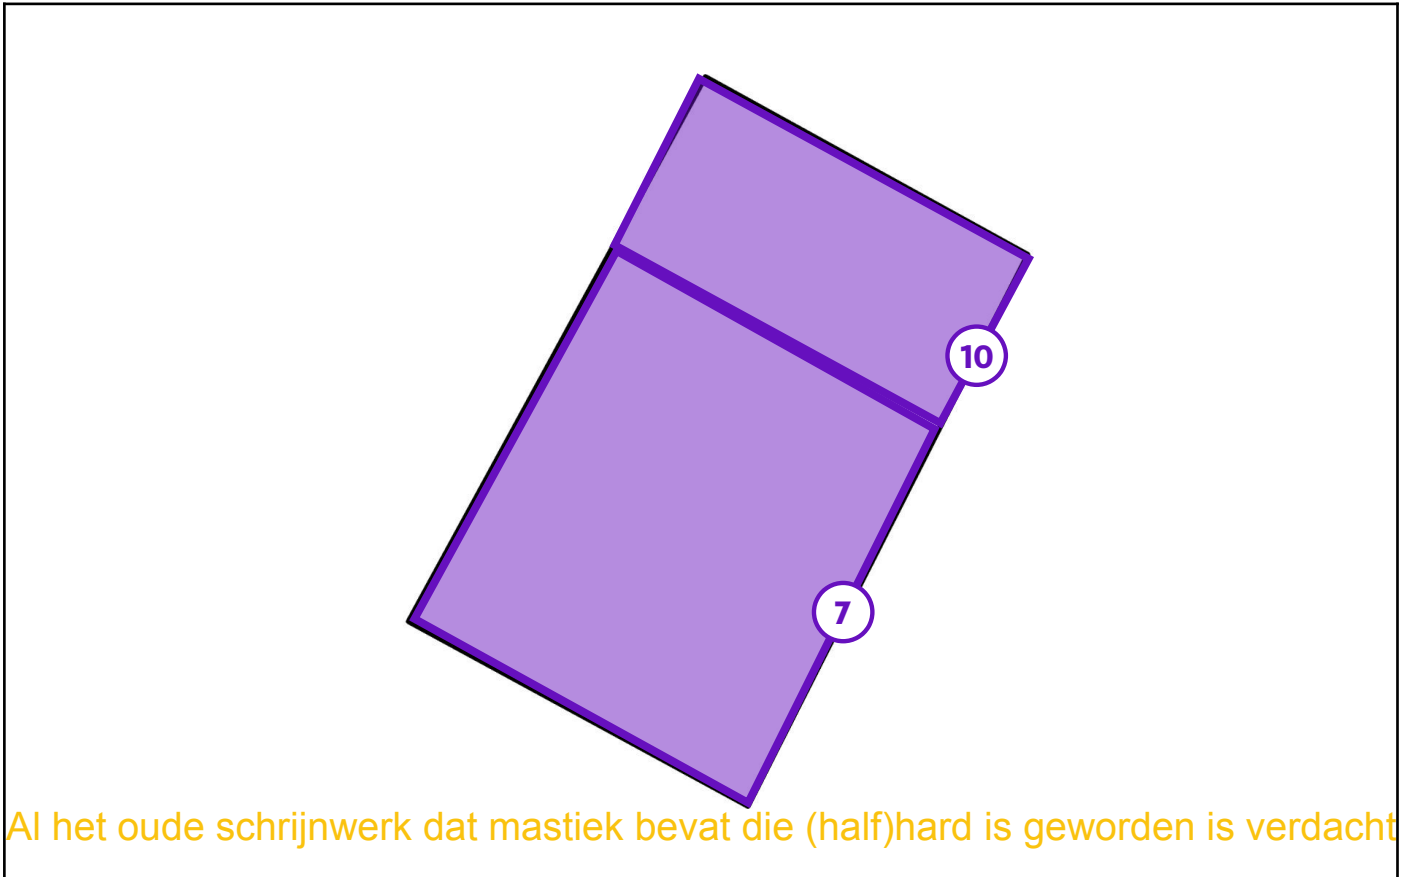
Plan 1.5: Overzichtsplan

Beschrijving	Type	Actie
3. Mastiek (oud) schrijnwerk	Asbestmateriaal	Zorgvuldig beheren
7. Onderdak woning	Advies	-
10. EPDM plat dak achteraan	Advies	-

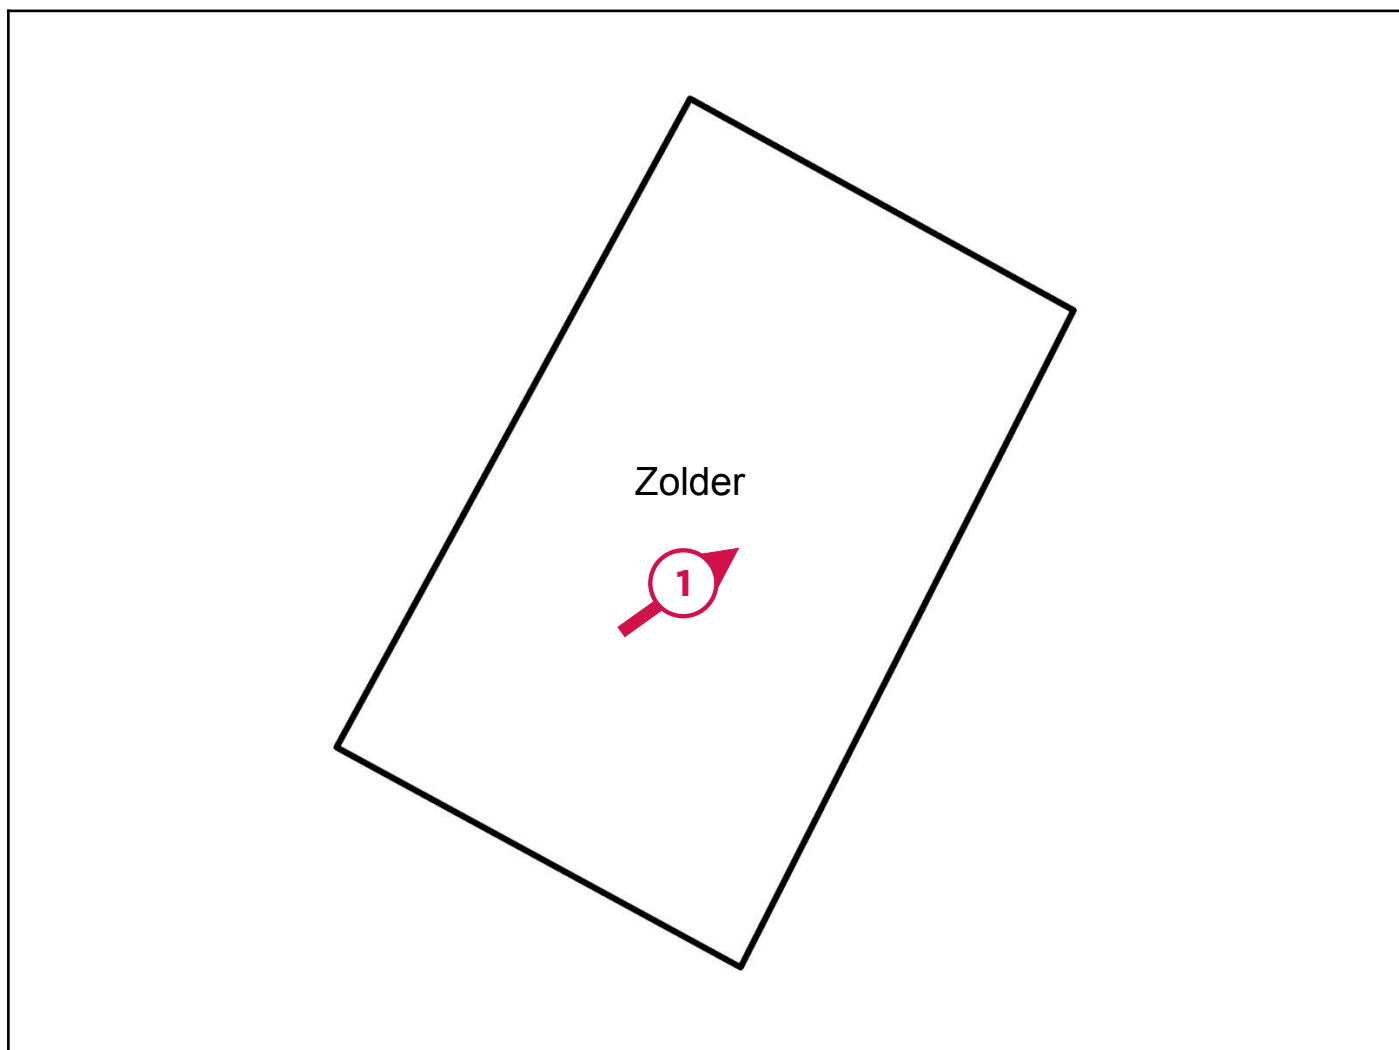
Plan 1.6: Zolder

Beschrijving	Type	Actie
1. Afval roofing kruipkelder/zolder	Asbestmateriaal	Dringend verwijderen
