Asbestinventarisatetest

Remi Van de Sandelaan 7, 3150 Haacht

Attestnummer : 20241017-000021.000

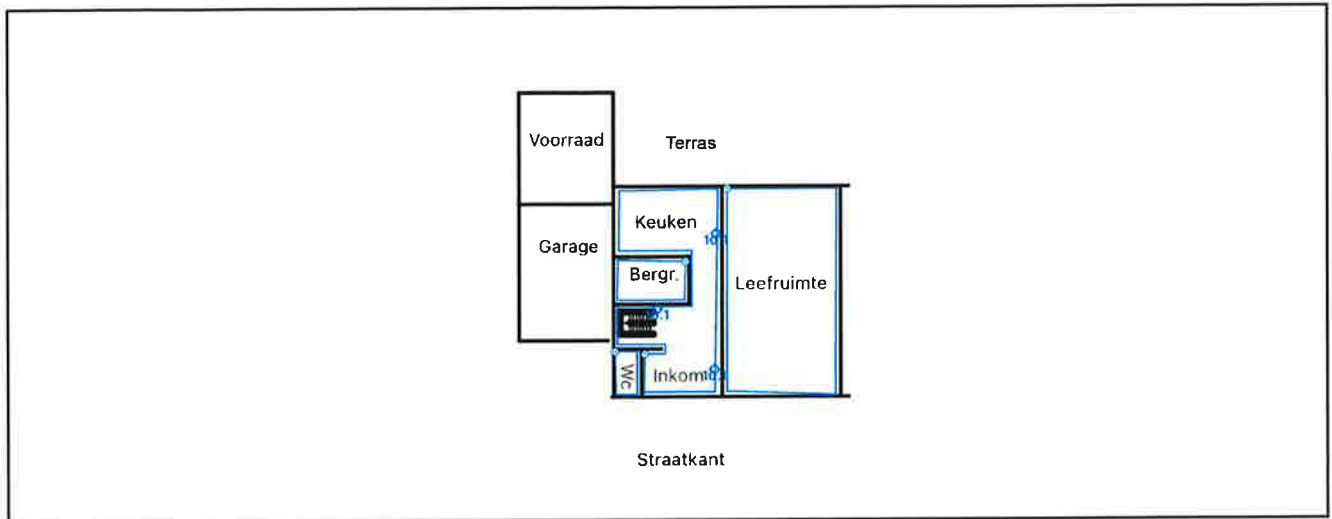
Plan 1.1: Woning plan - V+0 - wanden

Beschrijving	Type	Actie
10. Pleisterwerk wand	Geen asbest	-
10.1 Code: MM01	Mengmonster	-

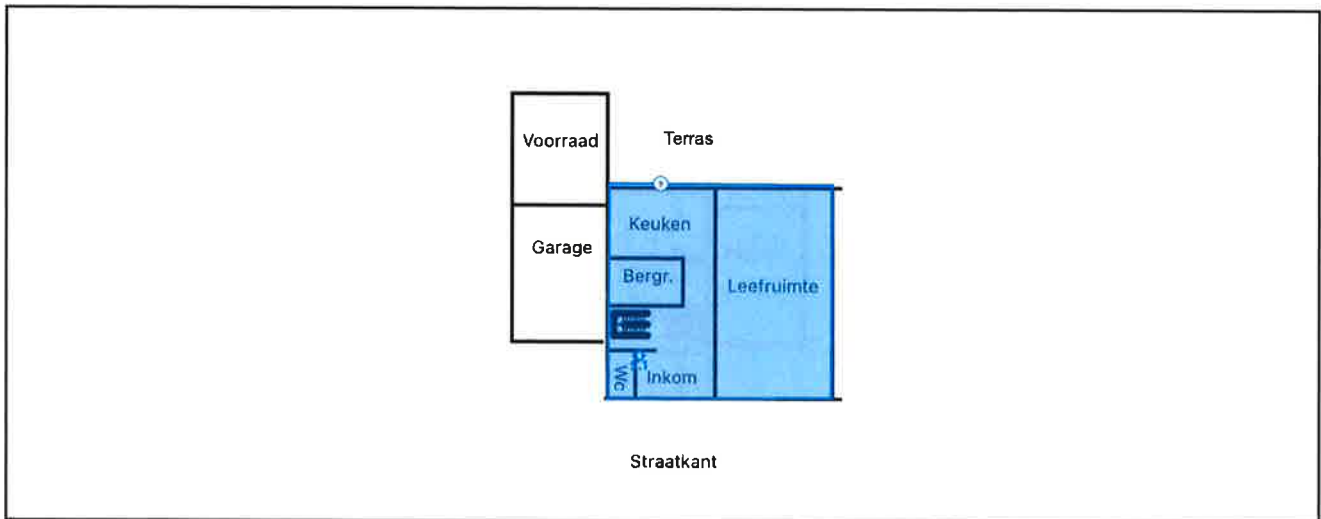
Plan 1.2: Woning plan - V+0 - plafond

Beschrijving	Type	Actie
9. Pleisterwerk plafond	Geen asbest	-
9.1 Code: MM02	Mengmonster	-

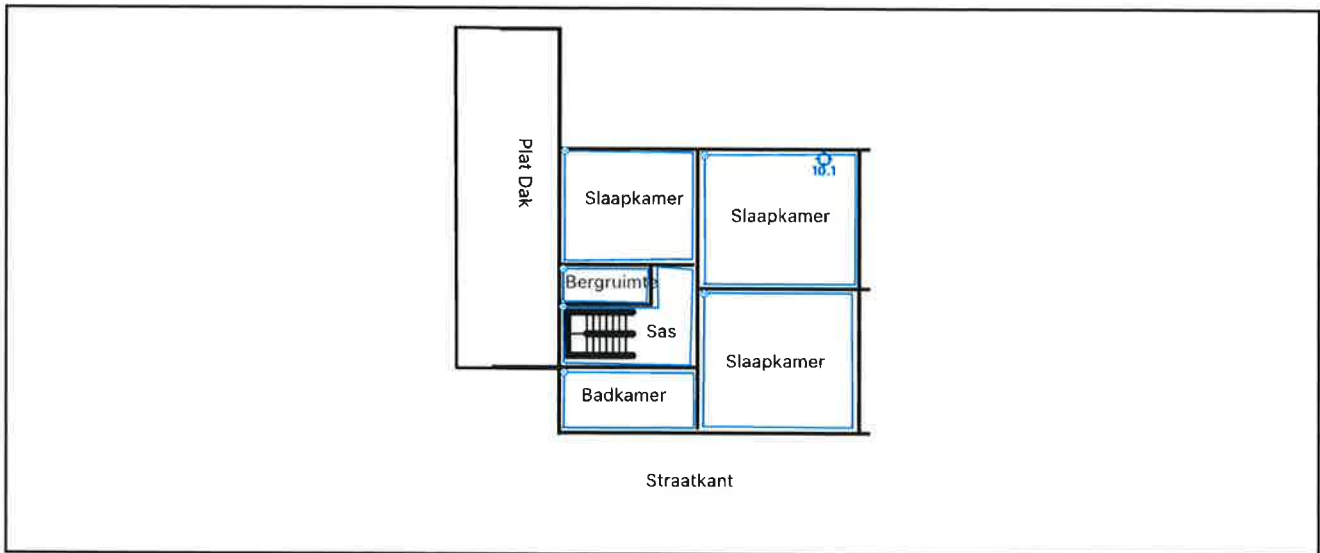
Plan 1.4: Woning plan - V+1 - wanden

Beschrijving	Type	Actie
10. Pleisterwerk wand	Geen asbest	-
10.1 Code: MM01	Mengmonster	-

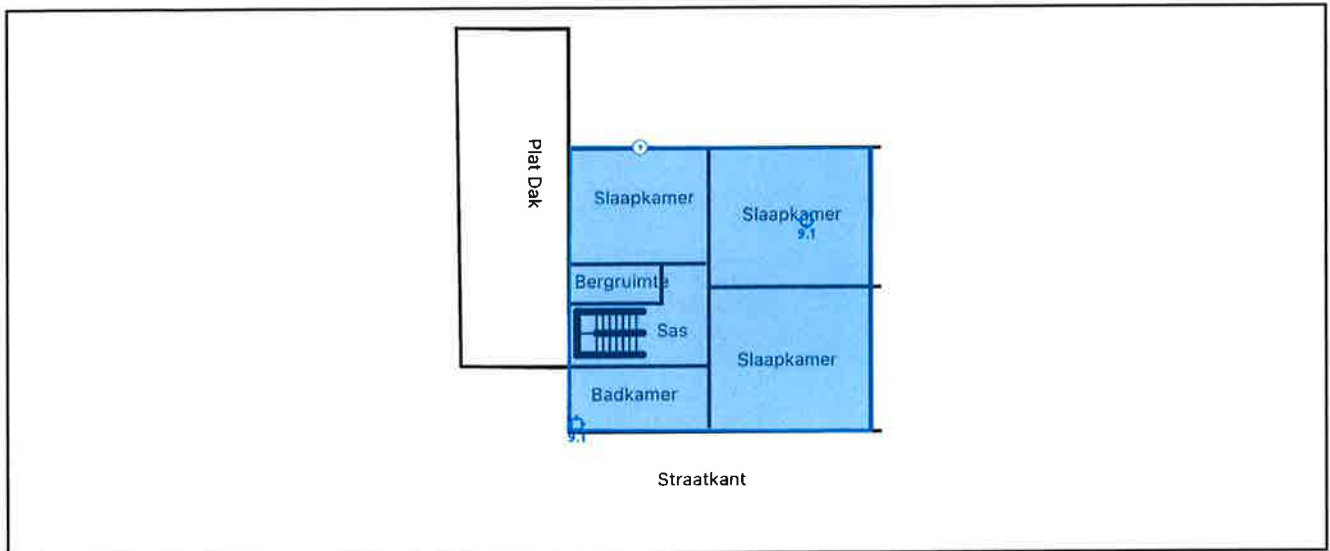
Plan 1.5: Woning plan - V+1 - plafond

Beschrijving	Type	Actie
9. Pleisterwerk plafond	Geen asbest	-
9.1 Code: MM02	Mengmonster	-

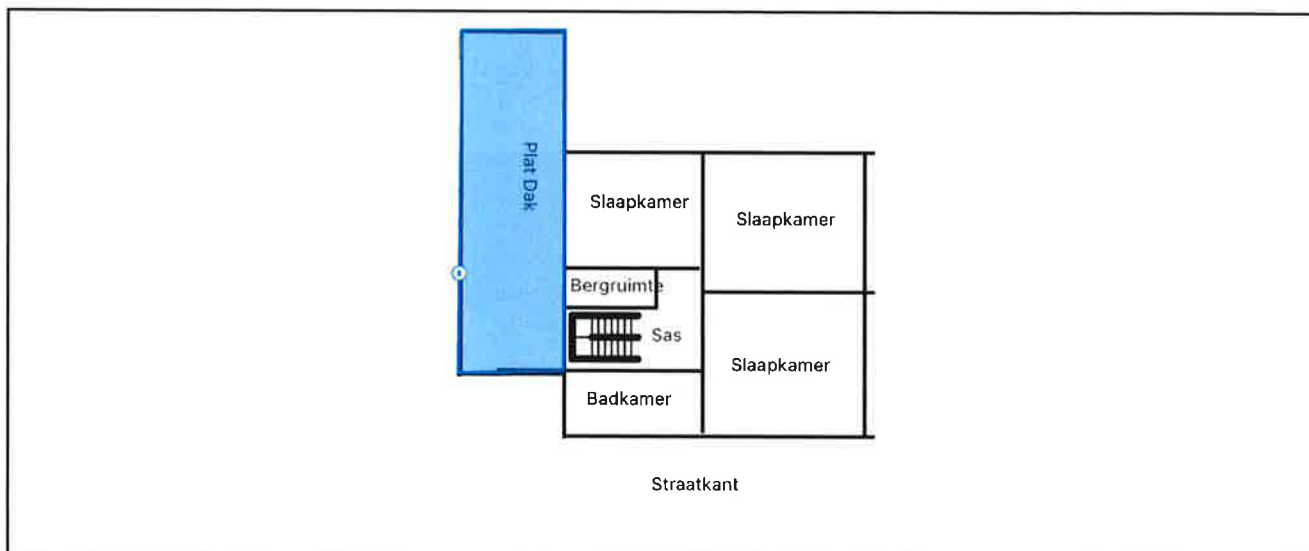
Plan 1.6: Woning plan - V+1 - varia

Beschrijving	Type	Actie
8. Roofing	Geen asbest	-

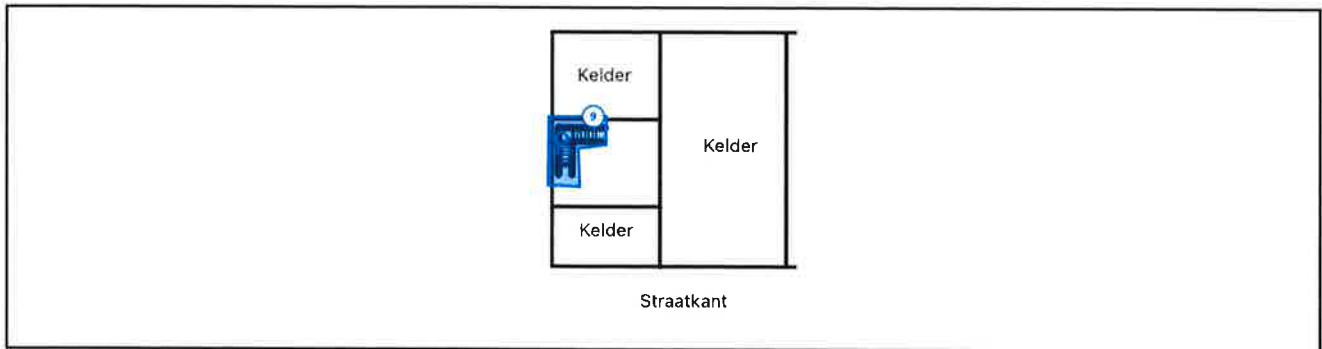
Plan 1.8: Woning plan - V-1 - plafond

Beschrijving	Type	Actie
9. Pleisterwerk plafond	Geen asbest	-
9.1 Code: MM02	Mengmonster	-
