Asbestinventarisatetest

Remi Van de Sandelaan 6, 3150 Haacht

Attestnummer : 20241017-000016.000

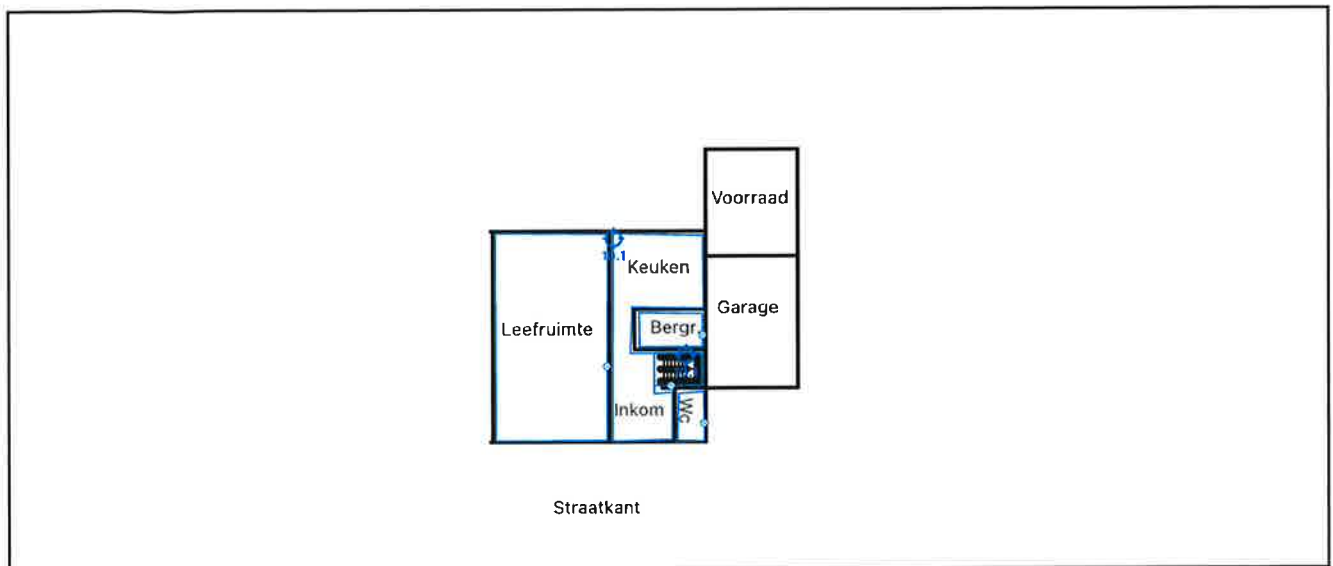
Plan 1.1: Woning plan - V+0 - wanden

Beschrijving	Type	Actie
10. Pleisterwerk wand	Geen asbest	-
10.1 Code: MM01	Mengmonster	-

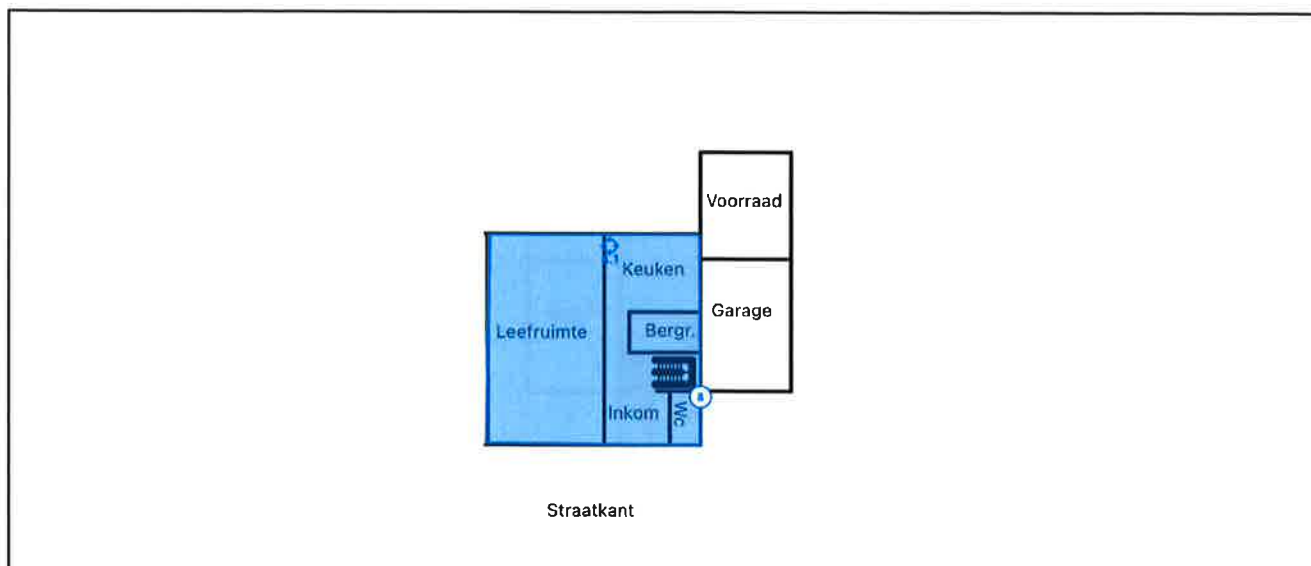
Plan 1.2: Woning plan - V+0 - plafond

Beschrijving	Type	Actie
8. Pleisterwerk plafond	Geen asbest	-
8.1 Code: MM02	Mengmonster	-

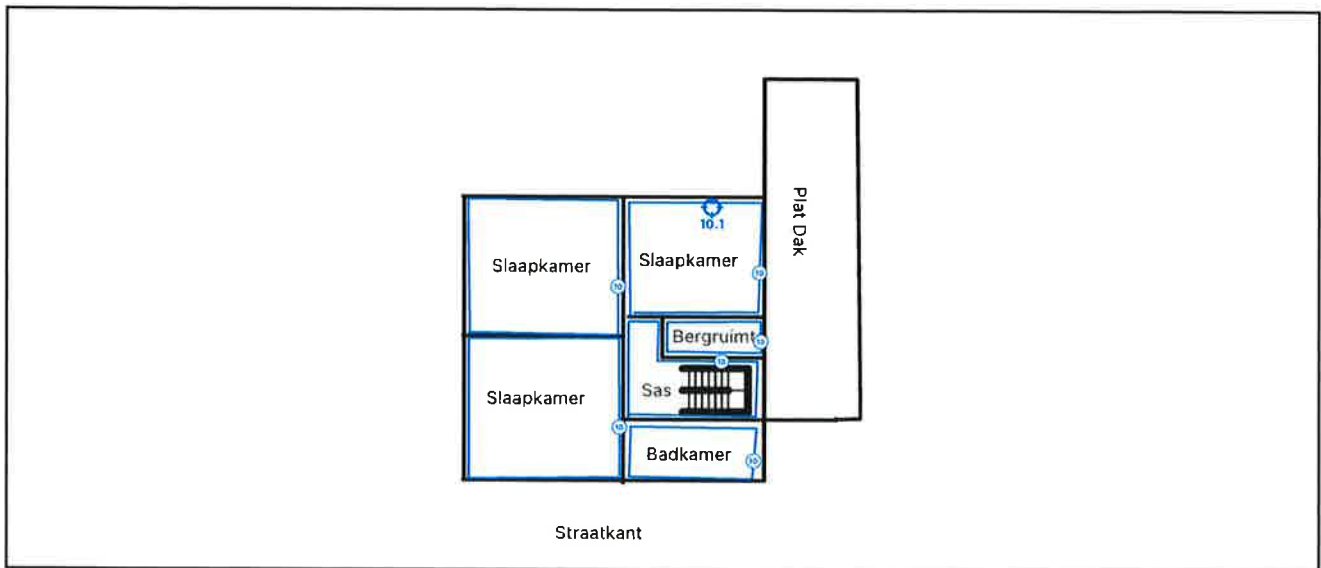
Plan 1.4: Woning plan - V+1 - wanden

Beschrijving	Type	Actie
10. Pleisterwerk wand	Geen asbest	-
10.1 Code: MM01	Mengmonster	-

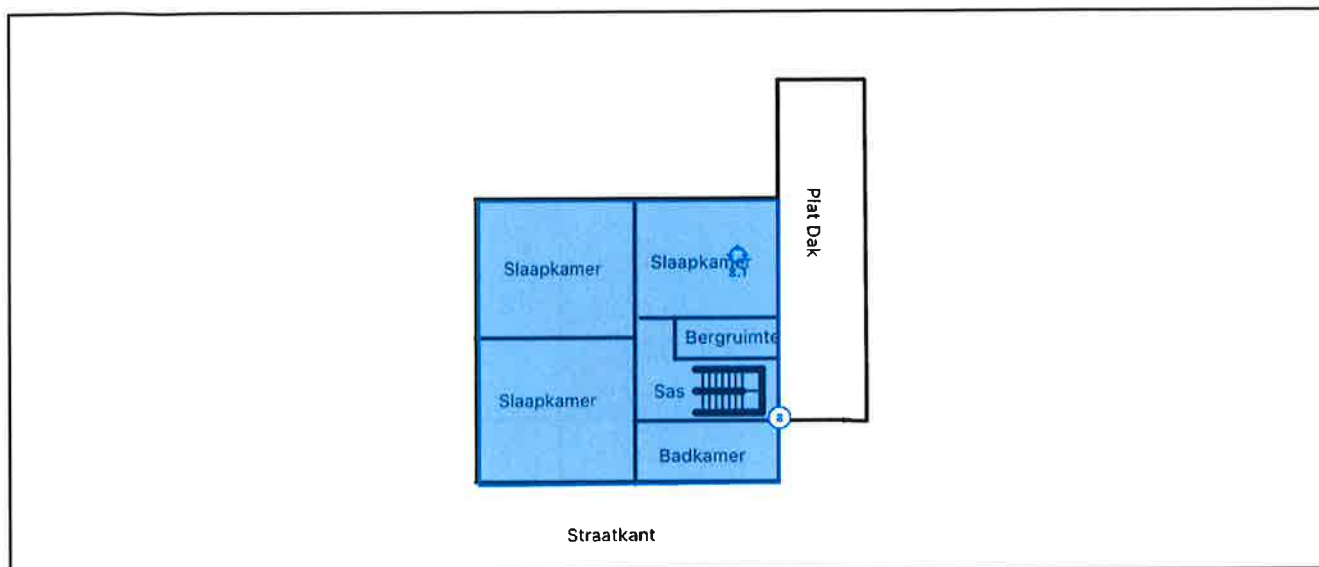
Plan 1.5: Woning plan - V+1 - plafond

Beschrijving	Type	Actie
8. Pleisterwerk plafond	Geen asbest	-
8.1 Code: MM02	Mengmonster	-

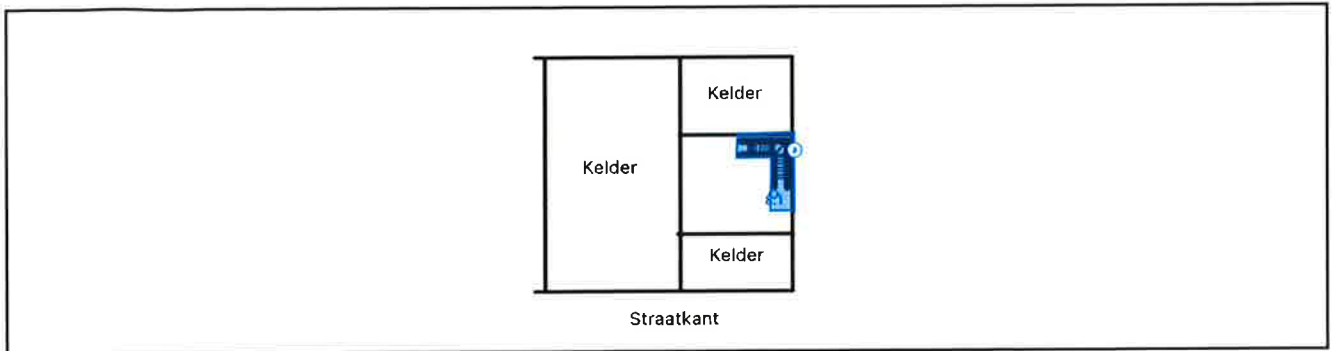
Plan 1.9: Woning plan - V-1 - plafond

Beschrijving	Type	Actie
8. Pleisterwerk plafond	Geen asbest	-
8.1 Code: MM02	Mengmonster	-
