Asbestinventarisatetest

Remi Van de Sandelaan 1, 3150 Haacht

Attestnummer : 20241017-000033.000

Zone 1: Hoofdgebouw - interventiegebouw

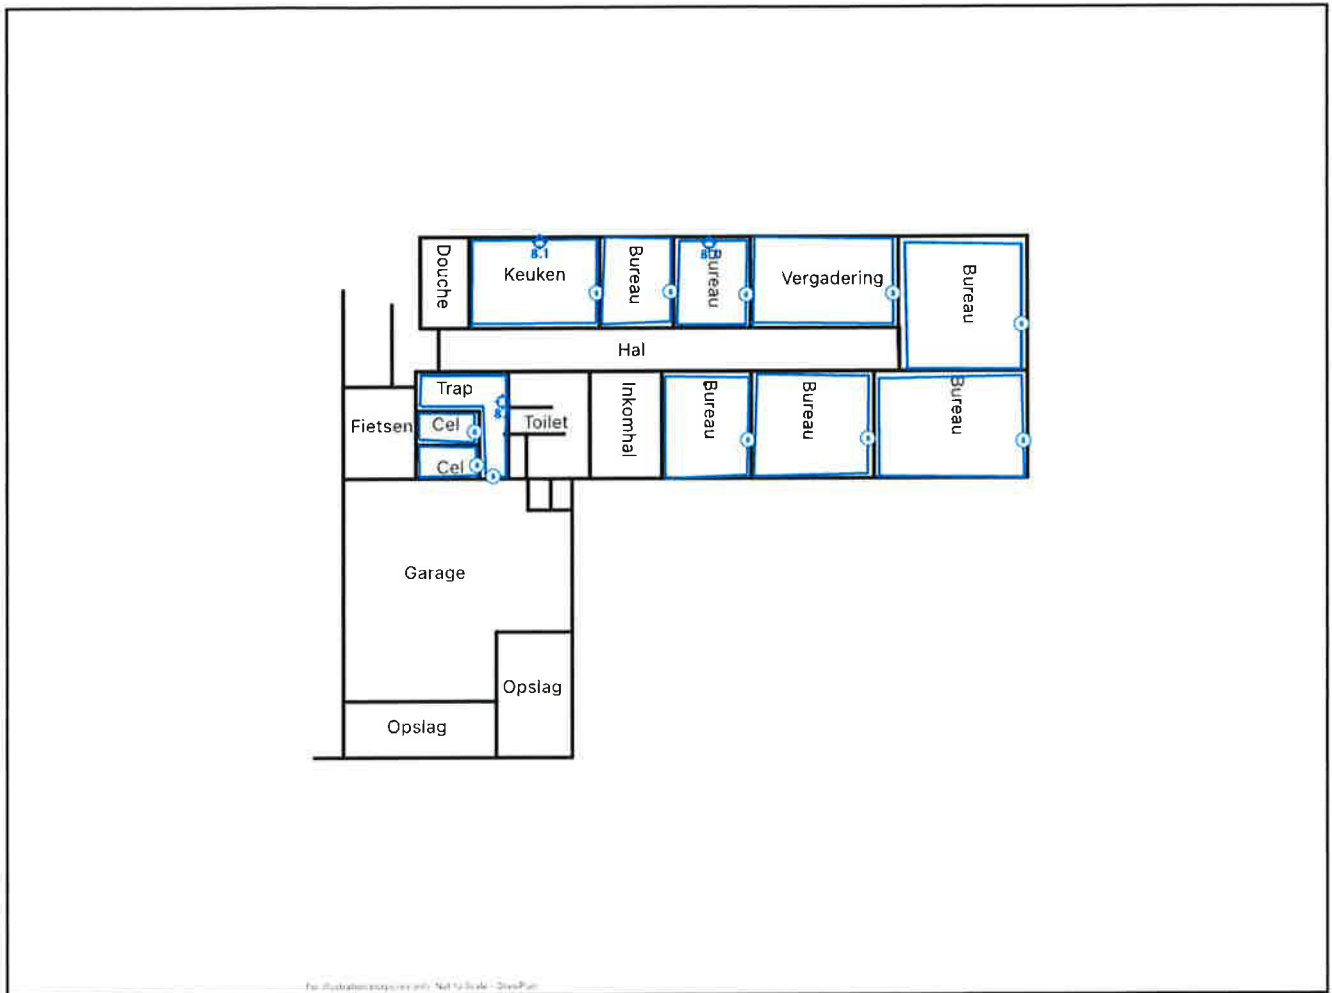
Plan 1.1: Interventiegebouw - plan V+0 - wanden

Beschrijving	Type	Actie
8. Pleisterwerk wand	Geen asbest	-
8.1 Code: MM01	Mengmonster	-

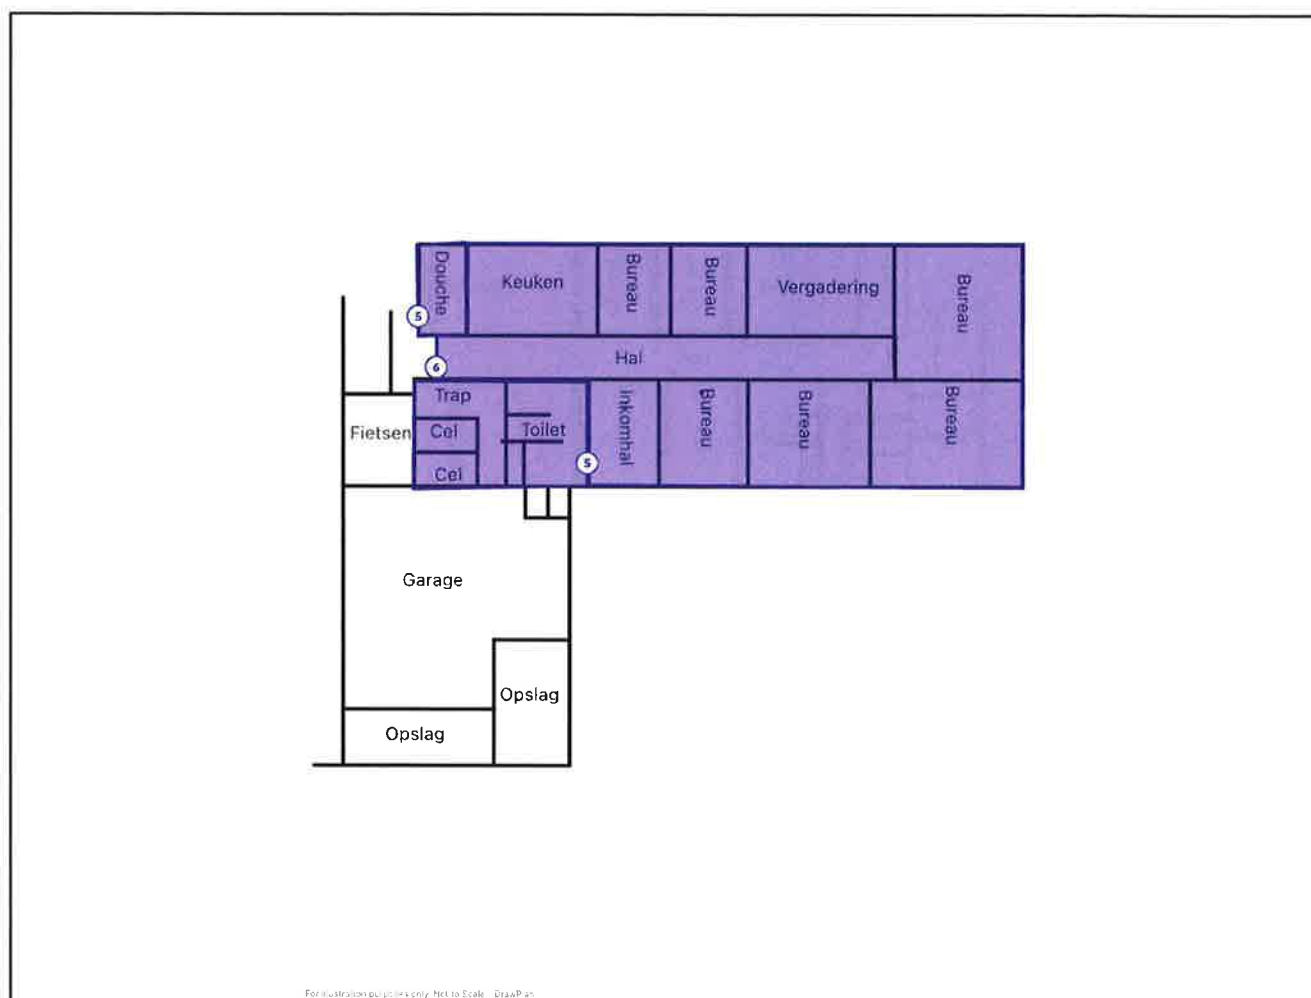
Plan 1.2: Interventiegebouw - plan V+0 - plafond

Beschrijving	Type	Actie
5. Gyproc vals plafond	Advies	-
6. Plafonds bestaande uit voorzetpanelen	Advies	-

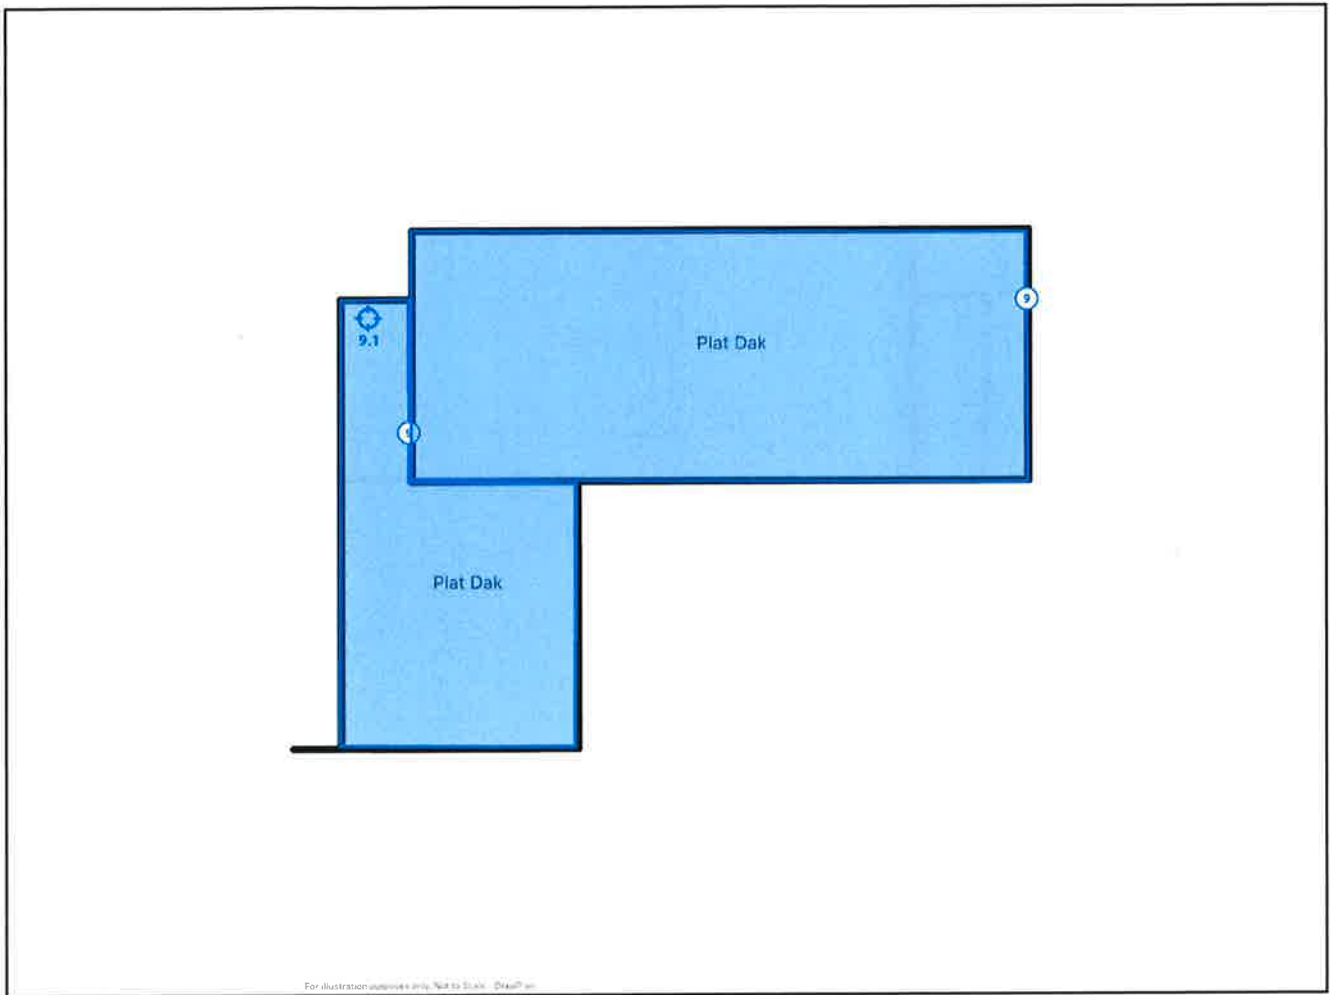
Plan 1.7: Interventiegebouw - plan - dak

Beschrijving	Type	Actie
9. Roofing	Geen asbest	-
9.1 Code: MM03	Puntmonster	-
