Asbestinventarisatetest

Kasteeldreef 7, 3150 Haacht

Attestnummer : 20251203-000325.000

Niet-asbestveilig

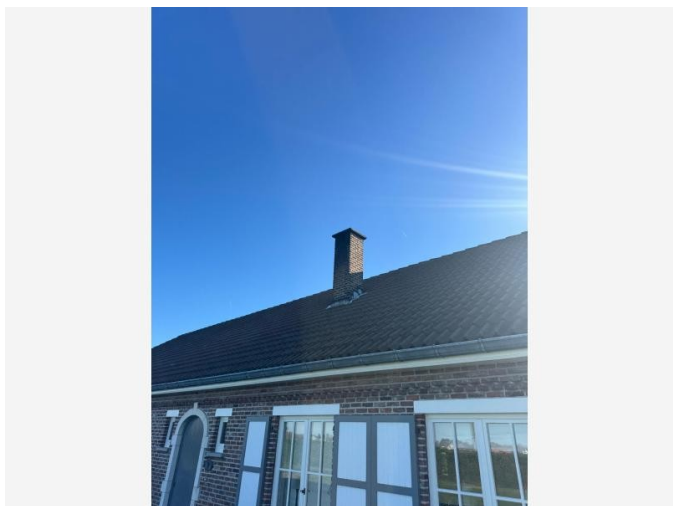
Situeringfoto

Beperkingen

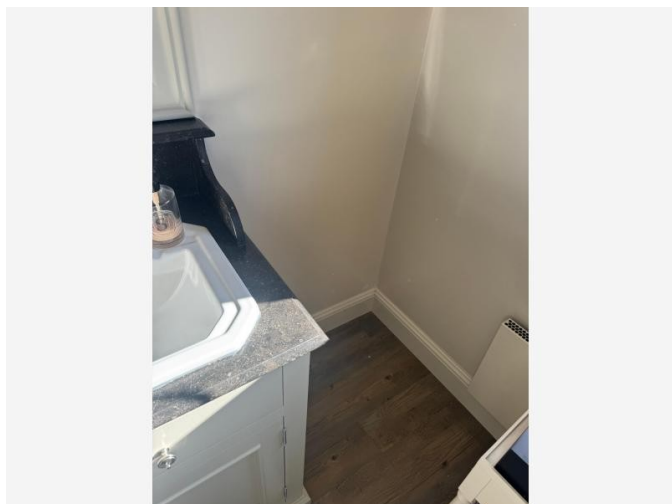
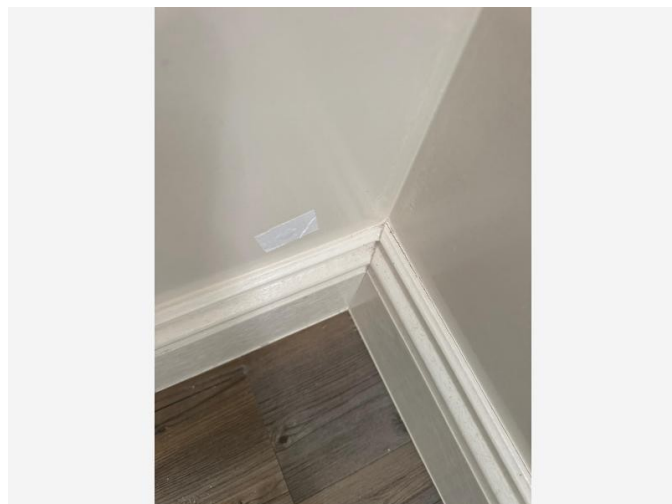
Overzichtsfoto

Beschrijving	Pleisterwerk plafonds
Omgeving	Binnen
Primaire drager	Plafond
Bindmiddel van materiaal	Gips - kalk
Gebondenheid op basis van bindmiddel	Niet-hechtgebonden
Hoeveelheid (oppervlakte - dikte - aantal)	• 120,00 m ² - 1,00 cm - 1 stuk
Totaal volume	1,20 m ³
Identificatiemethode	Een monstername door de asbestdeskundige met laboanalyse door een asbestlabo.
Destructieve handeling voor identificatie	Nee
Opmerking	De hoeveelheid is een zo nauwkeurig mogelijke opmeting. Hieraan kunnen evenwel geen rechten worden ontleend. Waar mogelijk, wordt staalname uitgevoerd conform het inspectieprotocol: in een droge ruimte zoals een slaapkamer, in een natte ruimte zoals een keuken of badkamer, in een traphal en in een stookruimte.
