# Asbestinventarisatetest

Guido Gezellelaan 18, 9140 Temse

Attestnummer : **20240829-000353.000**

Uitgegeven op : **29.08.2024**

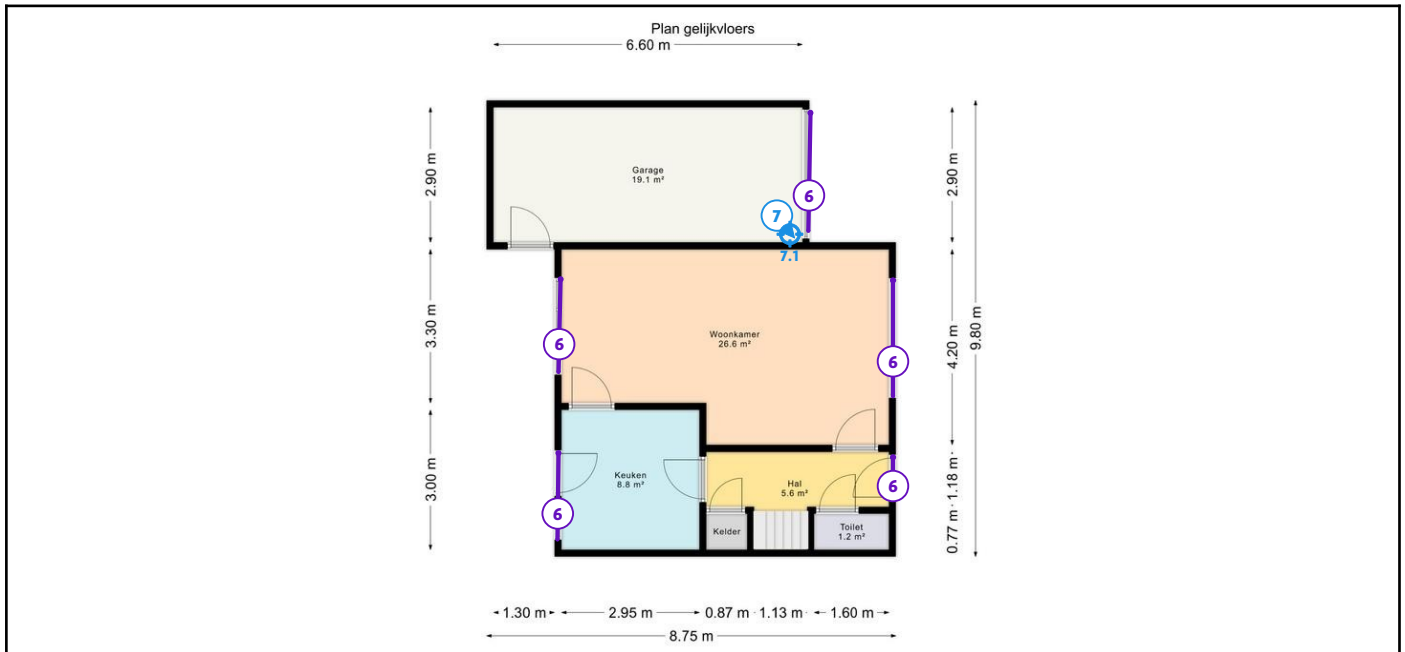
# Plan 1.1: Plan gelijkvloers

Beschrijving	Type	Actie
6. Geen verdachte mastiek	Advies	-
7. Isolatie buis in de garage	Geen asbest	-
7.1 Code: MM03	Mengmonster	-

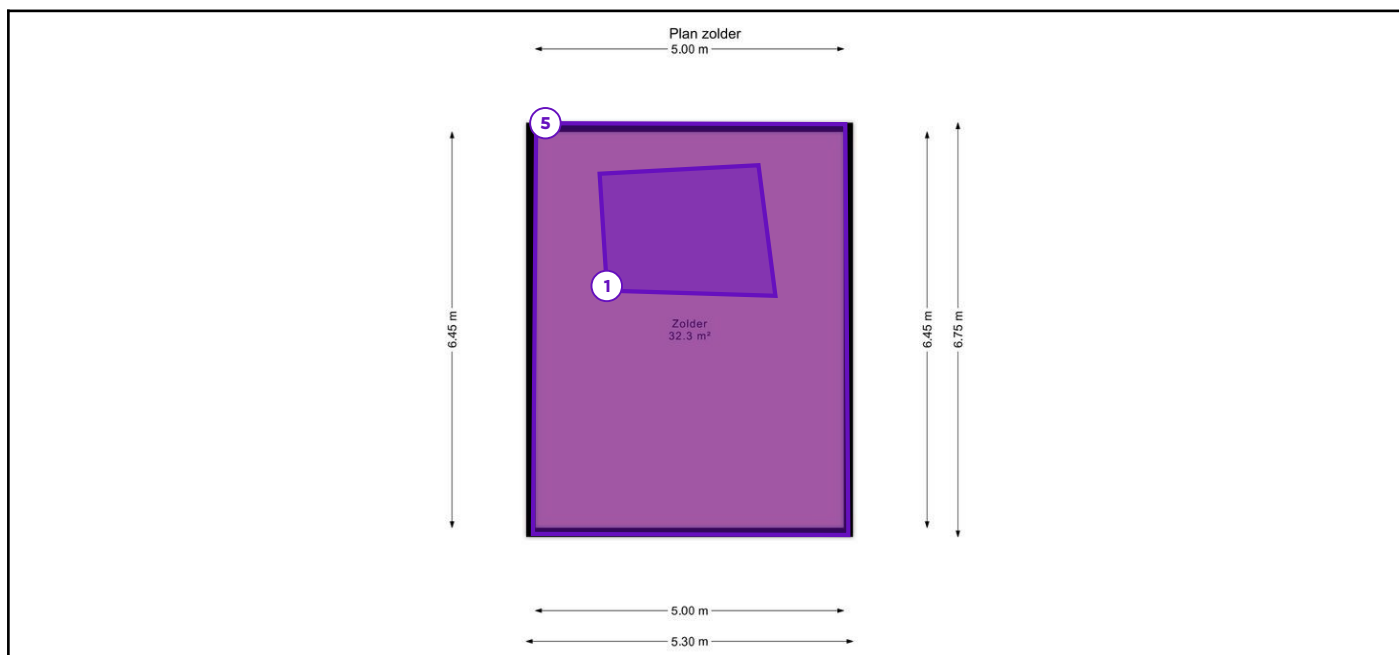
## Plan 1.3: Plan zolder 2D

Beschrijving	Type	Actie
1. Vloerzeil - zolder niet asbestverdacht	Advies	-
5. Onderdak woning is doek	Advies	-

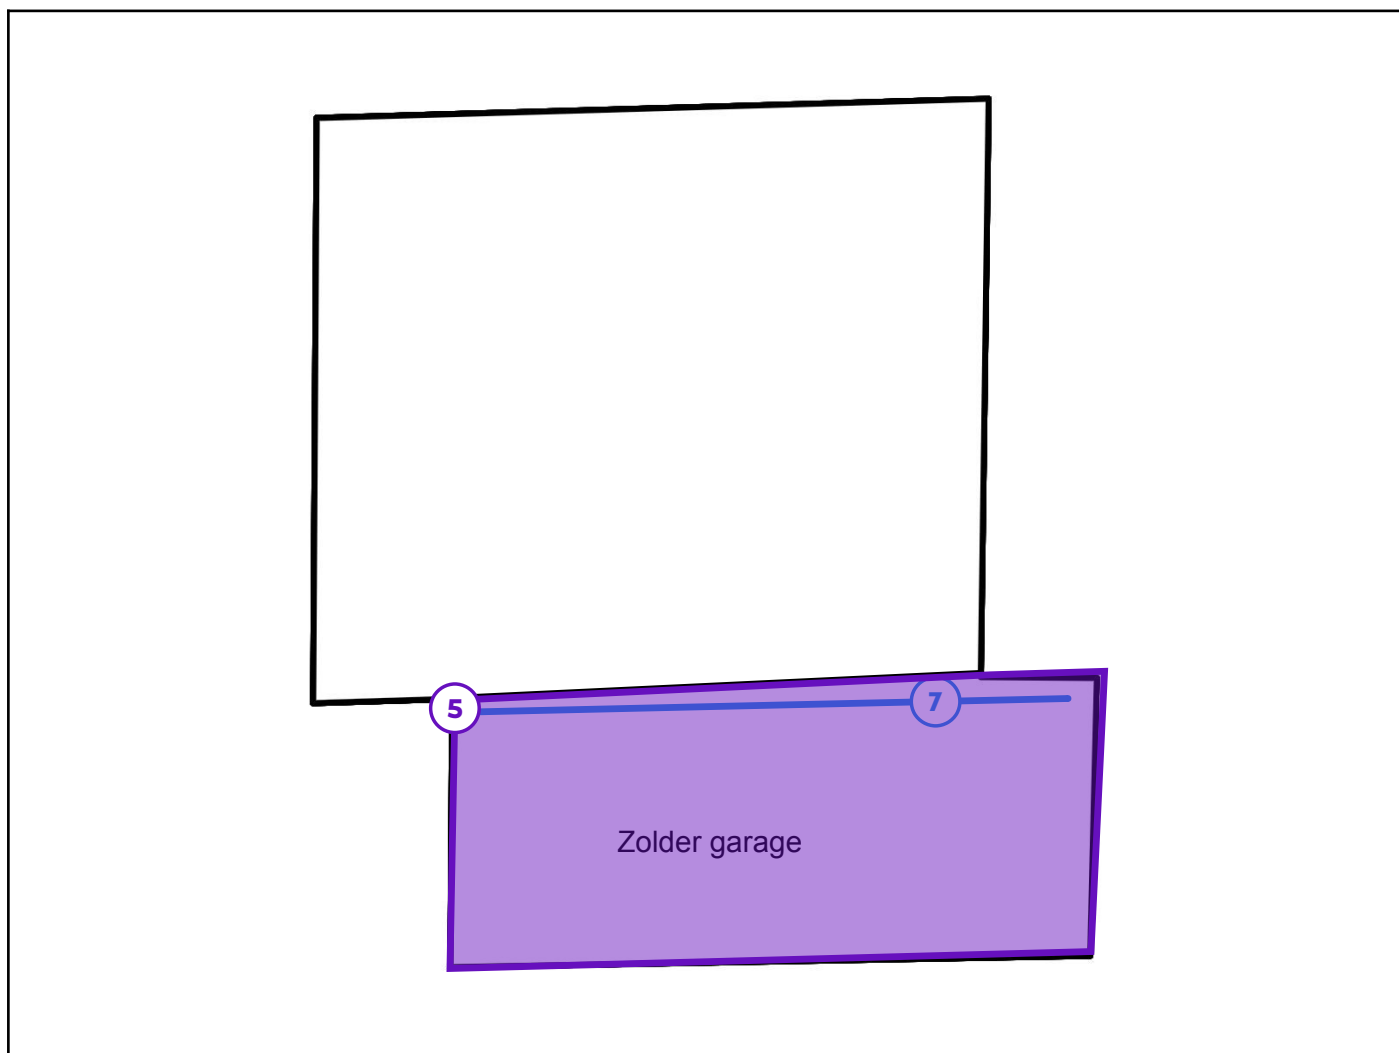
## Plan 1.4: Plan Zolder garage

Beschrijving	Type	Actie
5. Onderdak woning is doek	Advies	-
7. Isolatie buis in de garage	Geen asbest	-

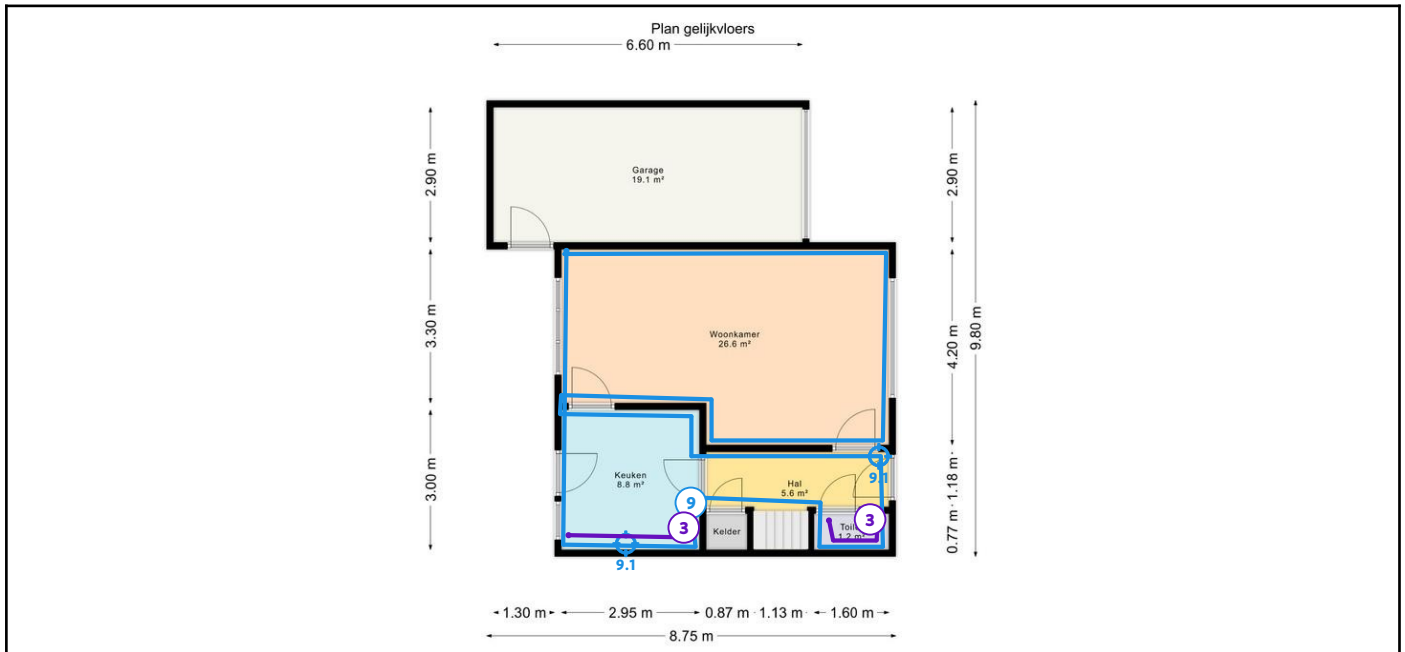
## Plan 1.6: Plan gelijkvloers Muur

Beschrijving	Type	Actie
3. Tegels verlijming toilet, keuken en badkamer	Advies	-
9. Pleisterwerk Muur	Geen asbest	-
9.1 Code: MM01	Mengmonster	-

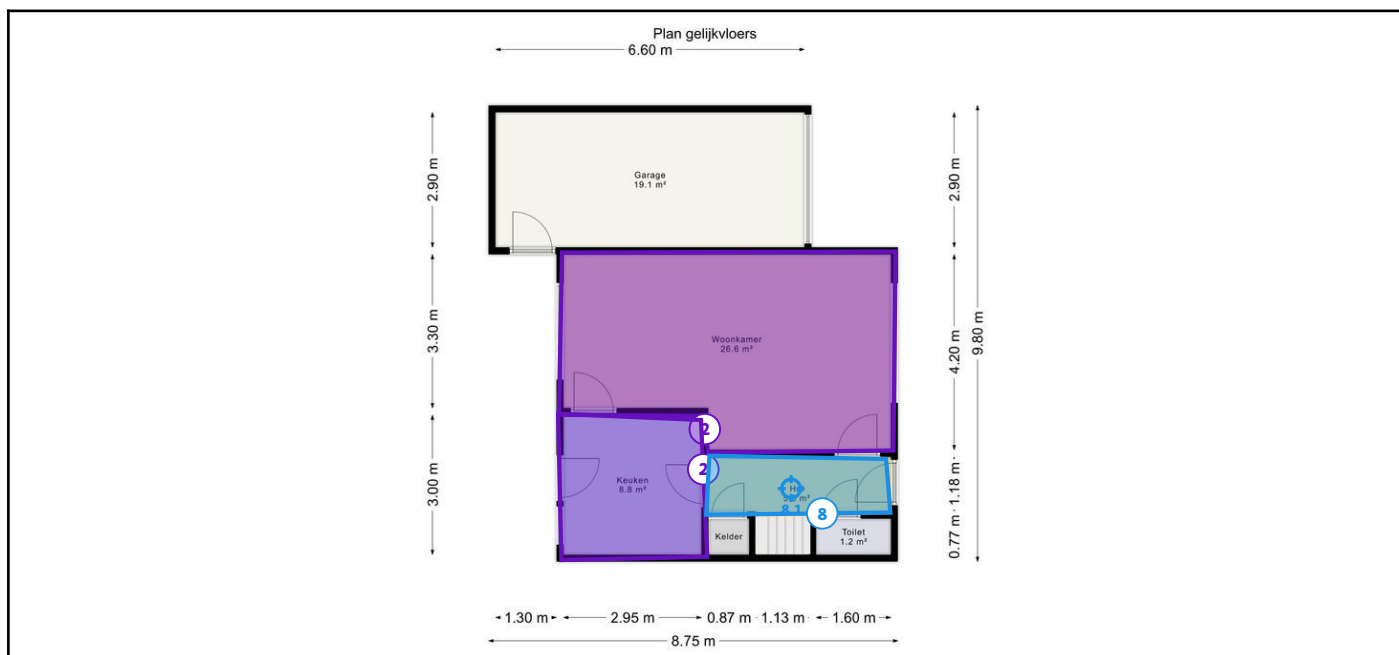
## Plan 1.7: Plan gelijkvloers Plafond

Beschrijving	Type	Actie
2. afwerking plafond ander materiaal	Advies	-
8. Pleisterwerk Plafond	Geen asbest	-
8.1 Code: MM02	Mengmonster	-

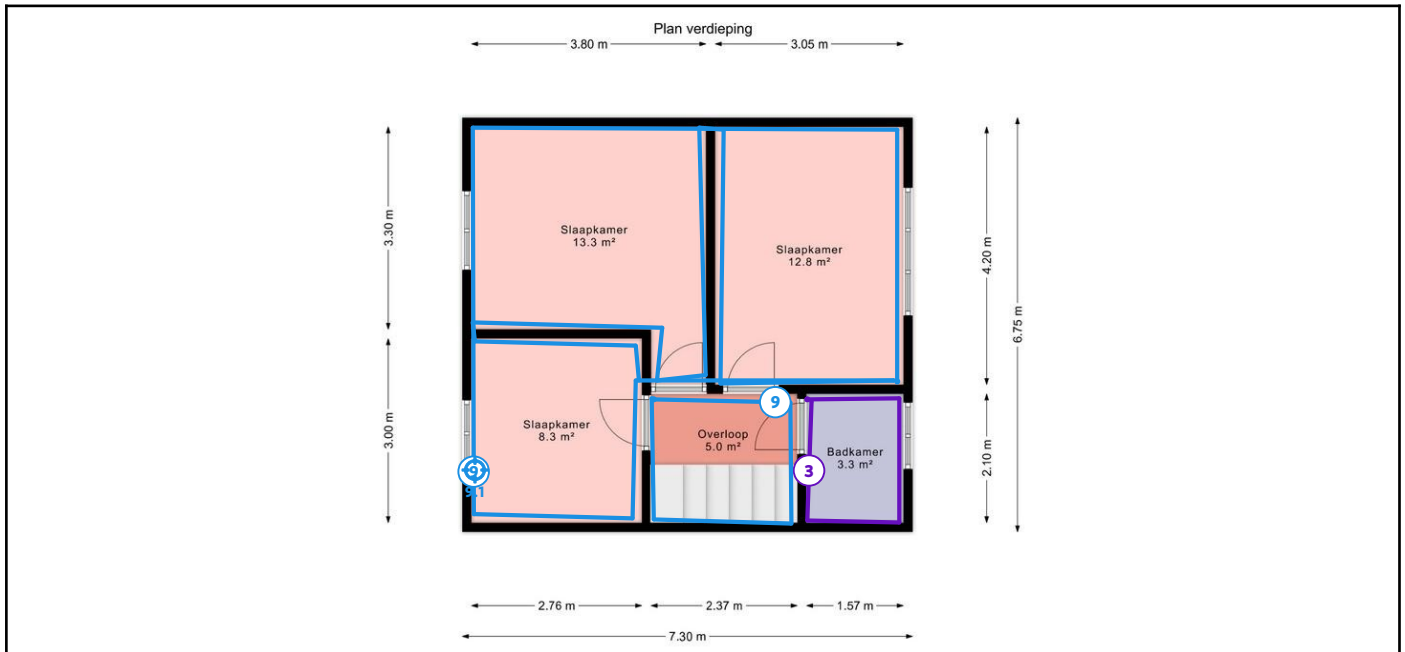
## Plan 1.8: Plan verdieping Muur

Beschrijving	Type	Actie
3. Tegels verlijming toilet, keuken en badkamer	Advies	-
9. Pleisterwerk Muur	Geen asbest	-
9.1 Code: MM01	Mengmonster	-

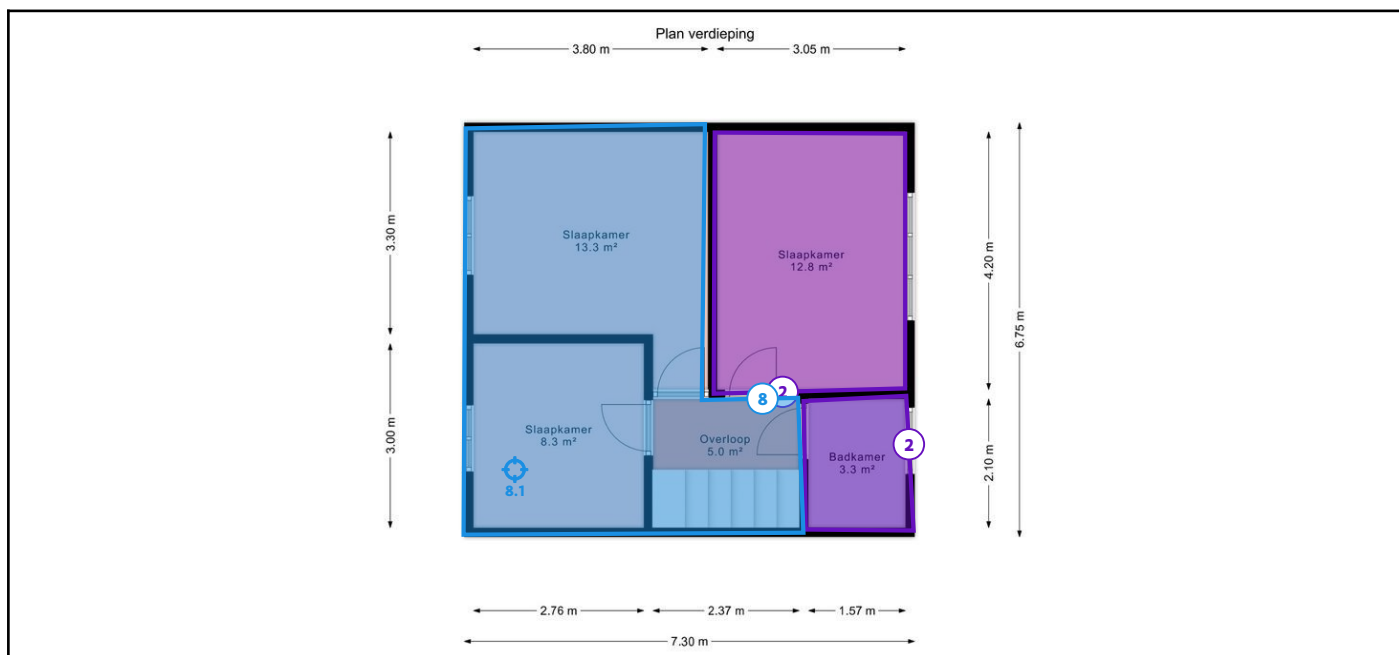
## Plan 1.9: Plan verdieping Plafond

Beschrijving	Type	Actie
2. afwerking plafond ander materiaal	Advies	-
8. Pleisterwerk Plafond	Geen asbest	-
8.1 Code: MM02	Mengmonster	-

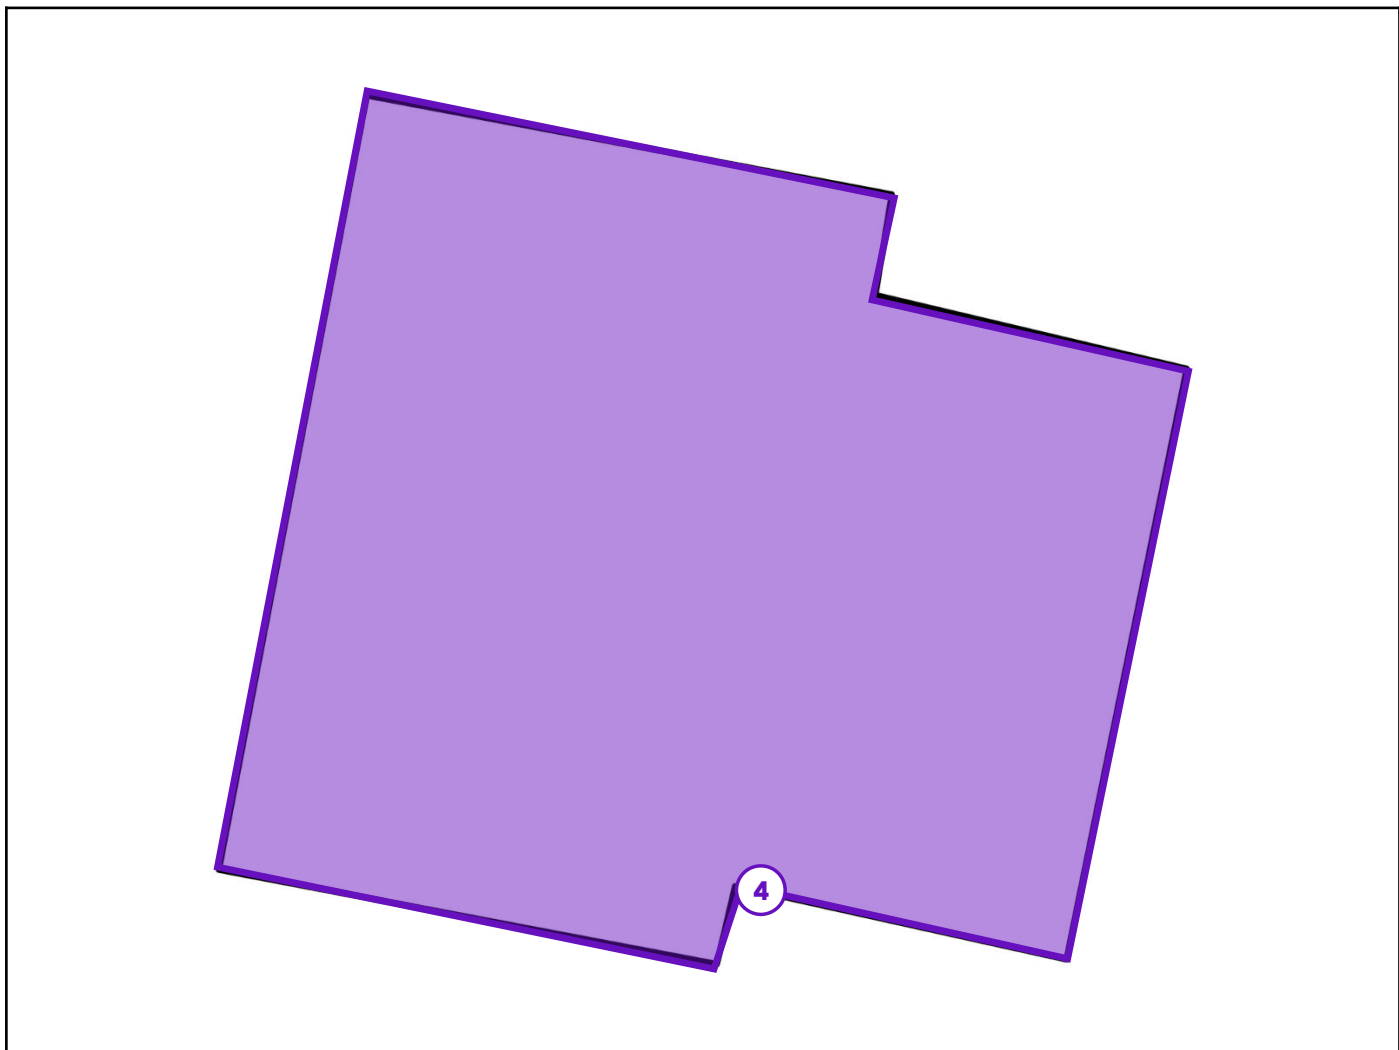
## Plan 2.1: Tuinberging - Plan

Beschrijving	Type	Actie
4. Metalen dakbedekking tuinberging	Advies	-
