Asbestinventarisatetest

Zonstraat 43/2, 2140 Antwerpen

Attestnummer : 20250208-000087.000

Uitgegeven op : 08.02.2025

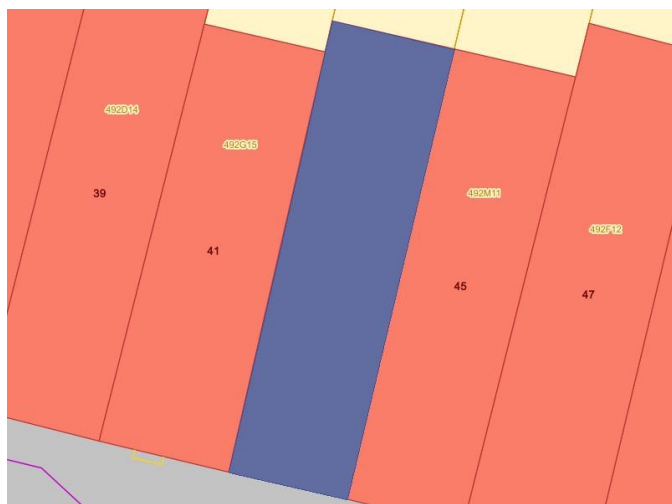
Zone 1: Hoofdgebouw

- 0 Asbestmaterialen
- 0 Beperkingen
- 0 Uitsluitingen
- 0 Roerende goederen
- 0 Puin, steenslag, (water)bodem
- 2 Adviezen**
- 2 Geen asbest**
