# Asbestinventarisatetest

Bijlstraat 20, 2140 Antwerpen

Attestnummer : 20250306-000114.000

Uitgegeven op : 06.03.2025

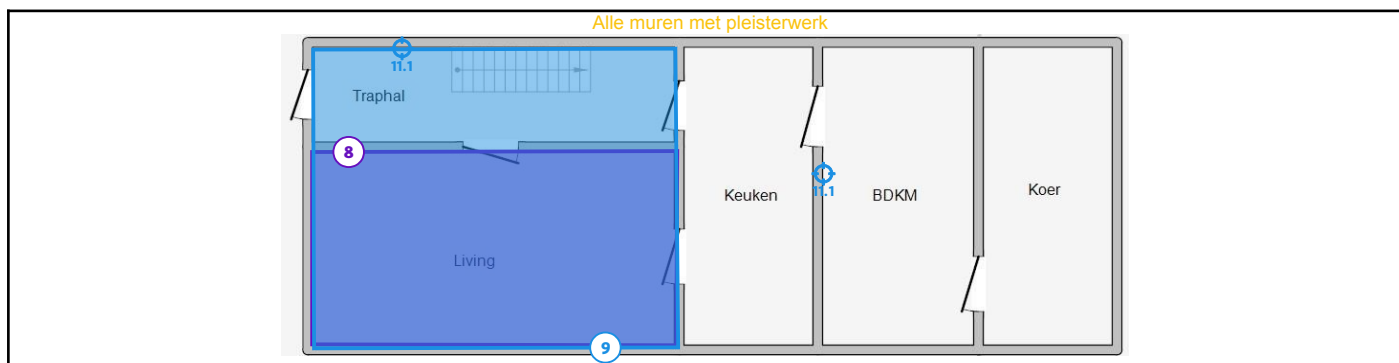
## Plan 1.1: GLV

Beschrijving	Type	Actie
8. Vloerbedekking Living	Advies	-
9. M02 - Pleisterwerk Plafond	Geen asbest	-
11. M01 - Pleisterwerk Muren	Geen asbest	-
11.1 Code: M01	Mengmonster	-

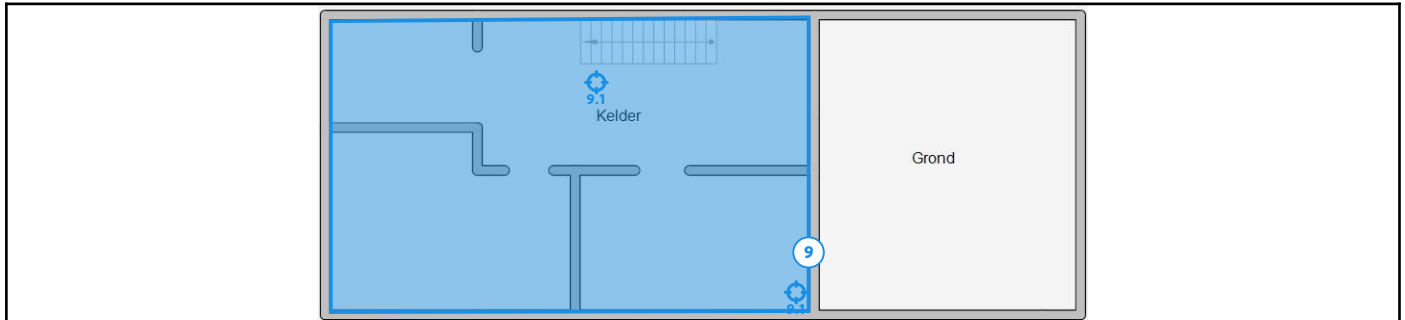
## Plan 1.4: -1

Beschrijving	Type	Actie
9. M02 - Pleisterwerk Plafond	Geen asbest	-
9.1 Code: M02	Mengmonster	-
