Asbestinventarisatetest

Veldweg 8, 1831 Machelen

Attestnummer : 20241003-000190.000

Uitgegeven op : 03.10.2024

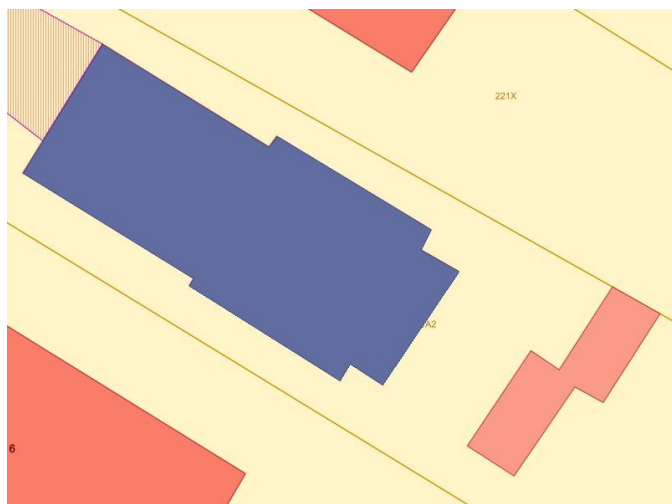
Zone 1: Hoofdgebouw

2 Asbestmaterialen

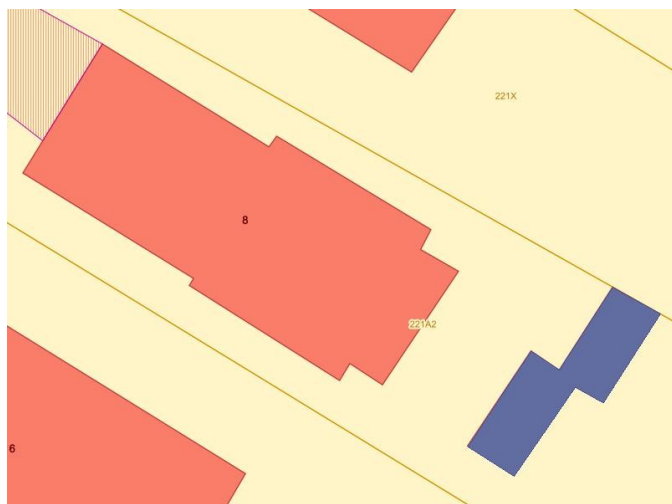
Zone 2: Bijgebouw

- 0 Asbestmaterialen
- 0 Beperkingen
- 0 Uitsluitingen
- 0 Roerende goederen
- 0 Puin, steenslag, (water)bodem
- 0 Adviezen
- 0 Geen asbest
