Asbestinventarisatetest

Lessensestraat 43, 9500 Geraardsbergen

Attestnummer : 20240424-000415.000

Uitgegeven op : 24.04.2024

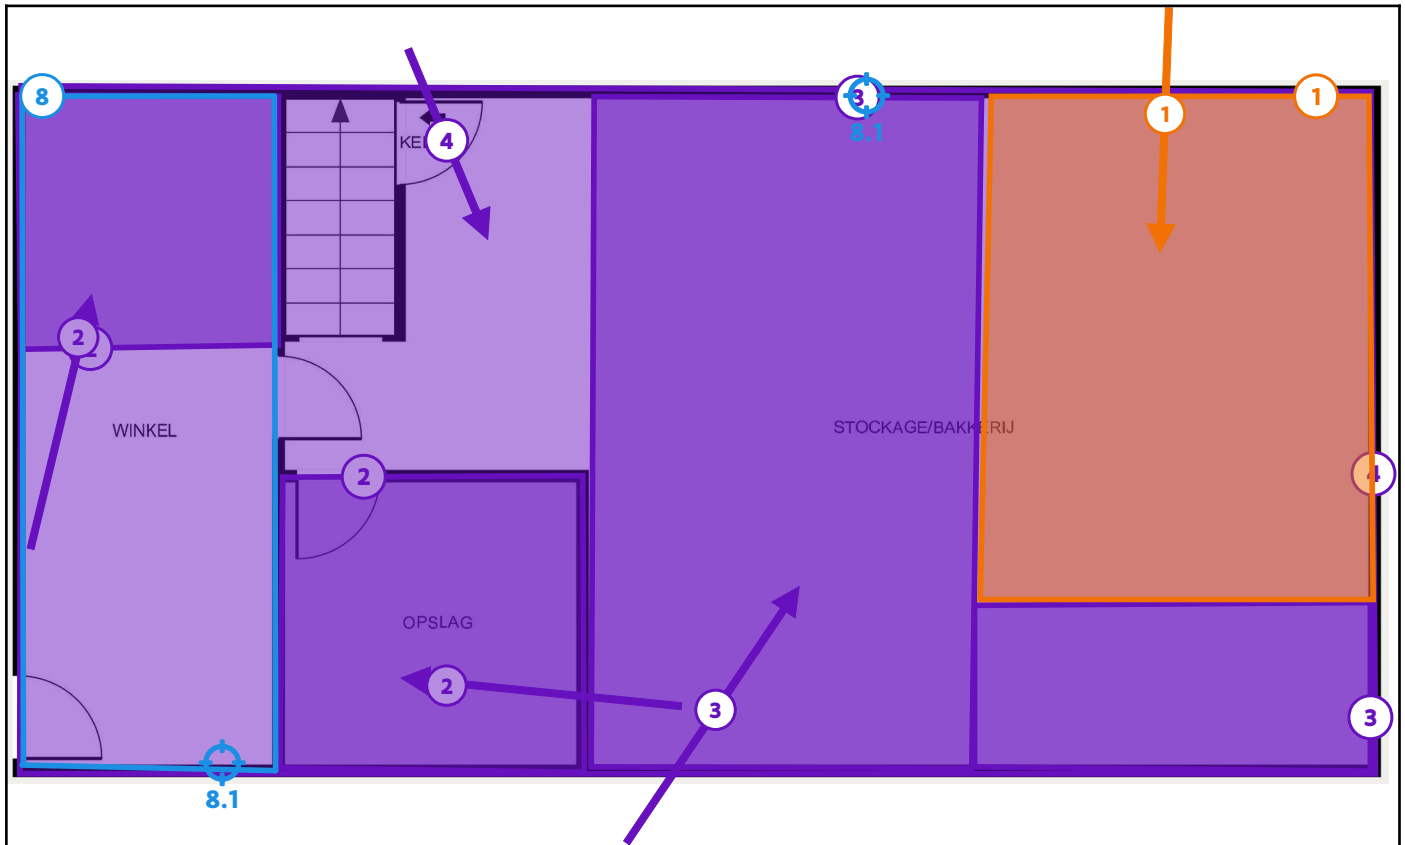
Plan 1.1: Plan gelijkvloers

Beschrijving	Type	Actie
1. Leien dak en zijgevel	Asbestmateriaal	Verwijderen
2. Opslag materiaal	Beperking	-
3. EPDM plat dak	Advies	-
4. Plafonds	Advies	-
8. Pleisterwerk muren	Geen asbest	-
8.1 Code: E-24-024712/04	Mengmonster	-

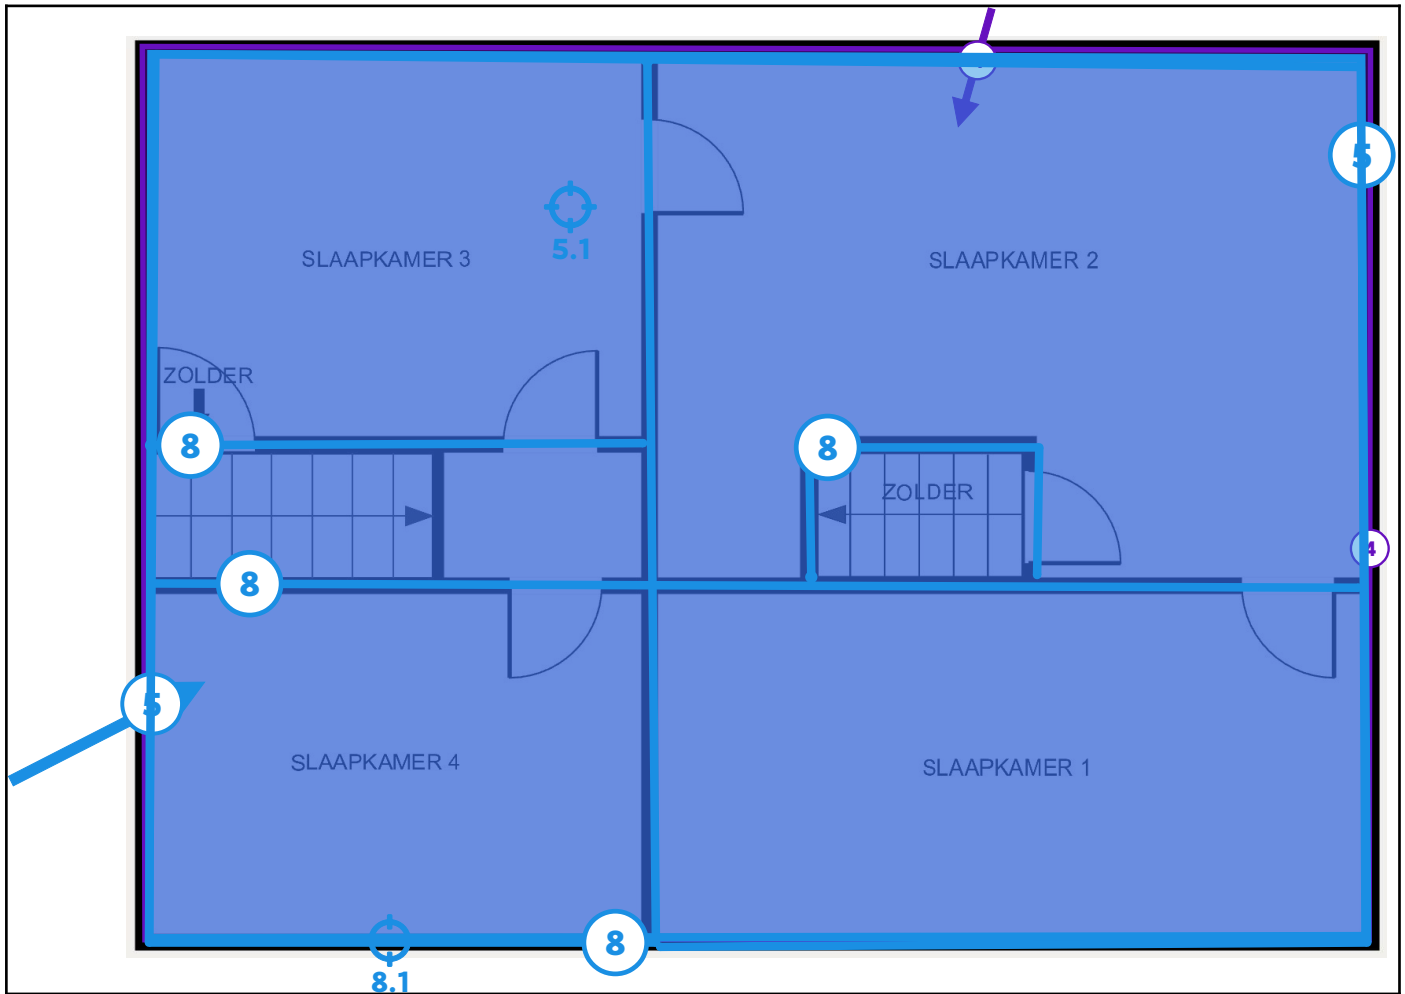
Plan 1.2: Plan 1ste verdiep

Beschrijving	Type	Actie
4. Plafonds	Advies	-
5. Vinyl 1ste verdiep	Geen asbest	-
5.1 Code: E-24-024712/01	Puntmonster	-
8. Pleisterwerk muren	Geen asbest	-
8.1 Code: E-24-024712/04	Mengmonster	-

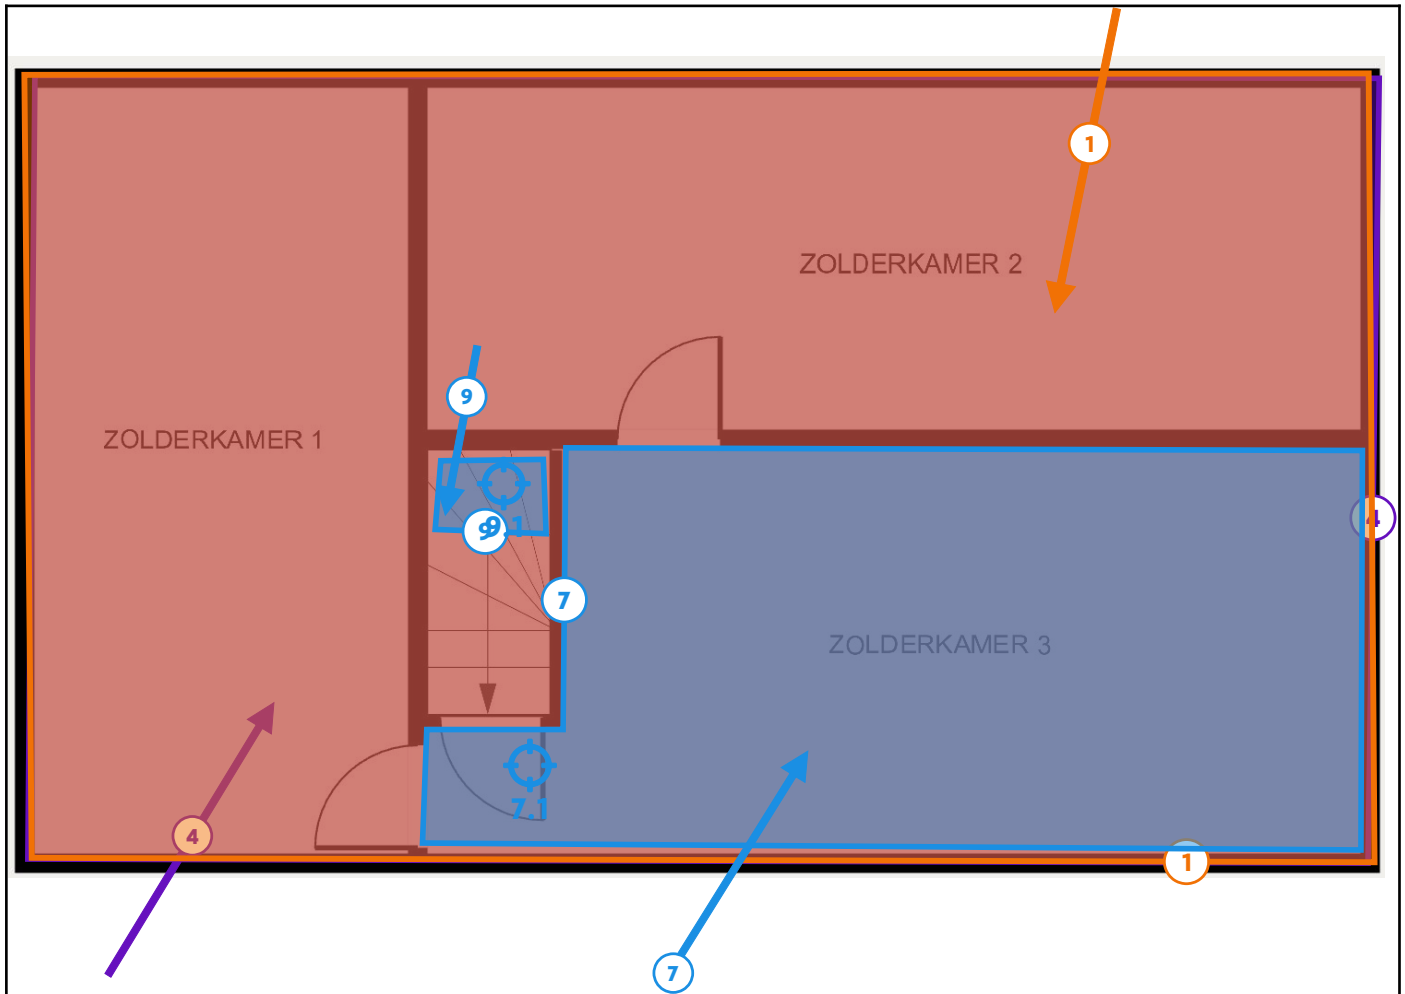
Plan 1.3: Plan Zolder

Beschrijving	Type	Actie
1. Leien dak en zijgevel	Asbestmateriaal	Verwijderen
4. Plafonds	Advies	-
7. Vinyl zolder	Geen asbest	-
7.1 Code: E-24-024712/03	Puntmonster	-
9. Vinyl trapgat zolder	Geen asbest	-
9.1 Code: E-24-024712/02	Puntmonster	-

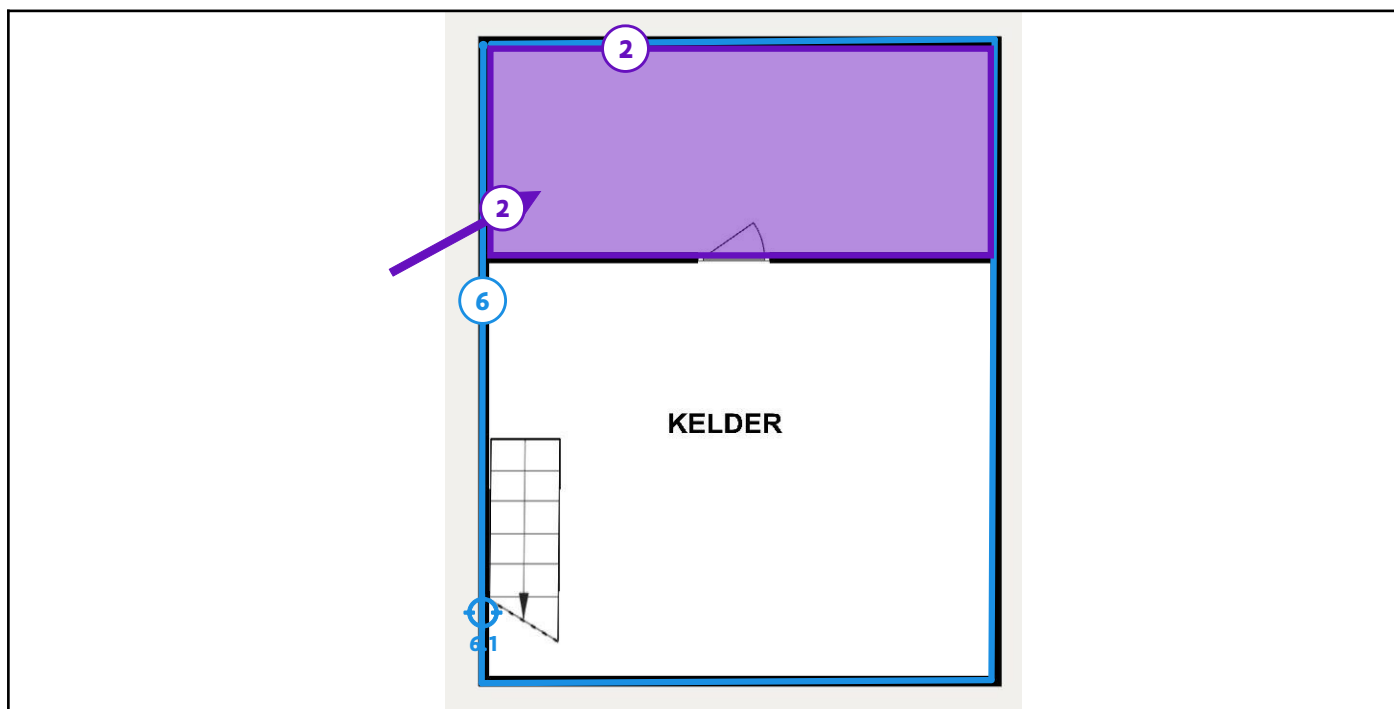
Plan 1.4: Kelder

Beschrijving	Type	Actie
2. Opslag materiaal	Beperking	-
6. Pleisterwerk kelder	Geen asbest	-
6.1 Code: E-24-024712/05	Mengmonster	-
