Asbestinventarisatetest

Valkenstraat 76, 9660 Brakel

Attestnummer : 20240523-000545.000

Uitgegeven op : 23.05.2024

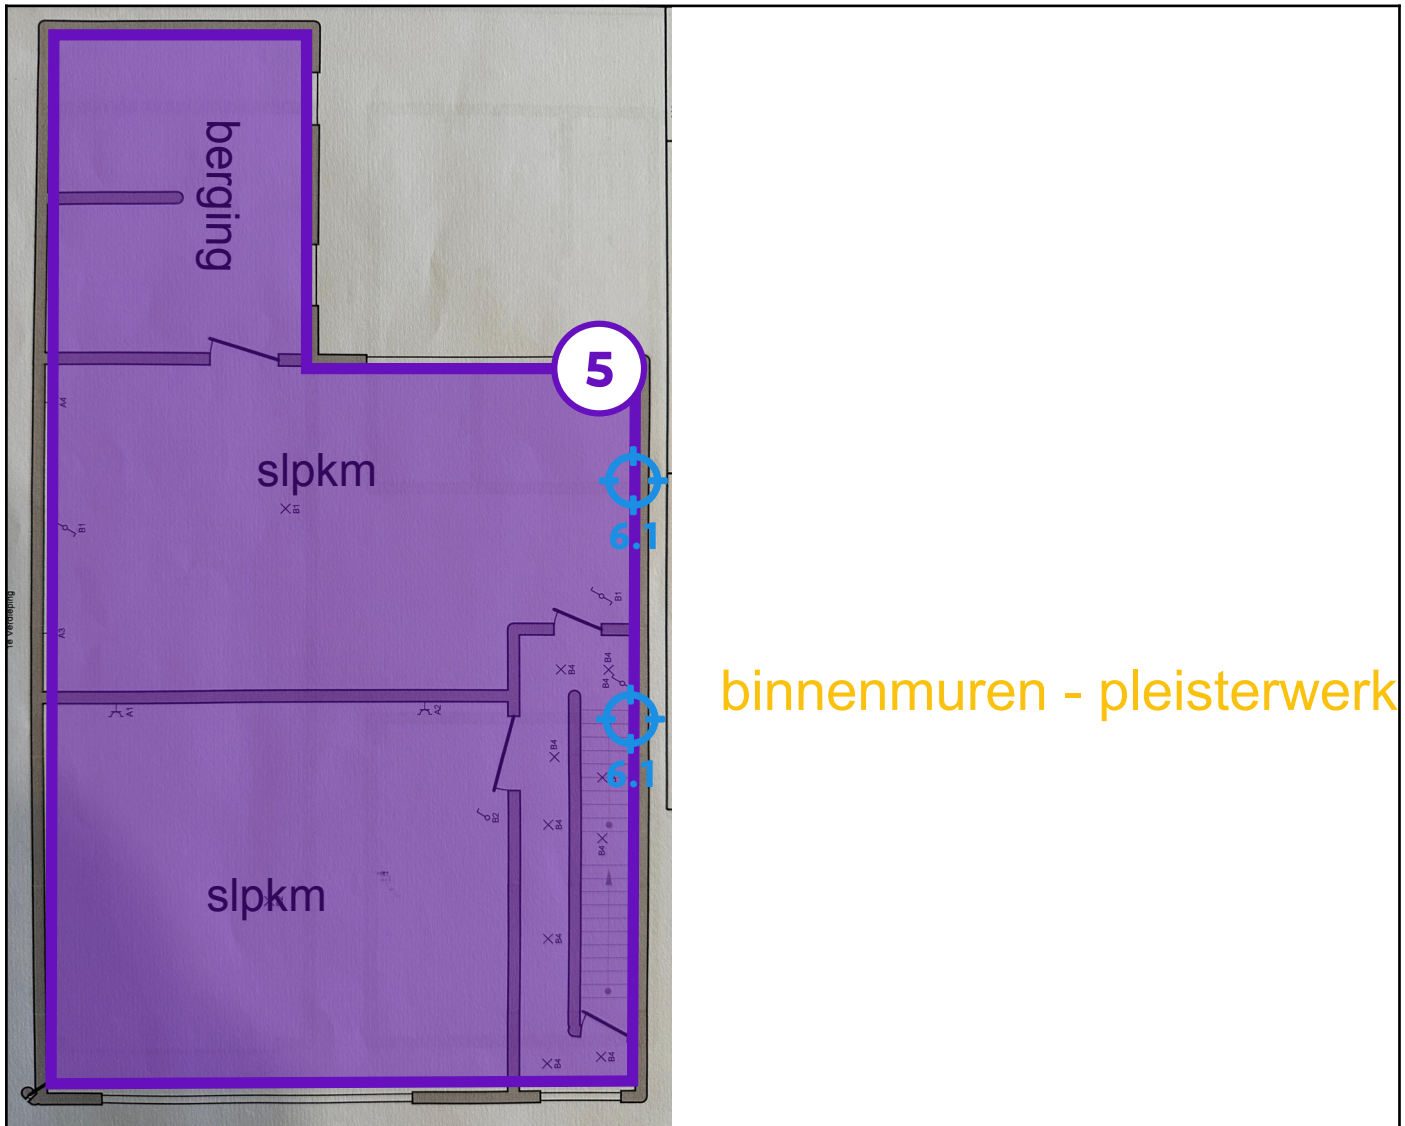
Plan 1.2: Verdiep

Beschrijving	Type	Actie
5. Binnenafwerking - plafond	Advies	-
6. Pleisterwerk muren	Geen asbest	-
6.1 Code: SN02	Mengmonster	-
