# Asbestinventarisatetest

Guilleminlaan 20, 9500 Geraardsbergen

Attestnummer : 20241218-000180.000

Uitgegeven op : 18.12.2024

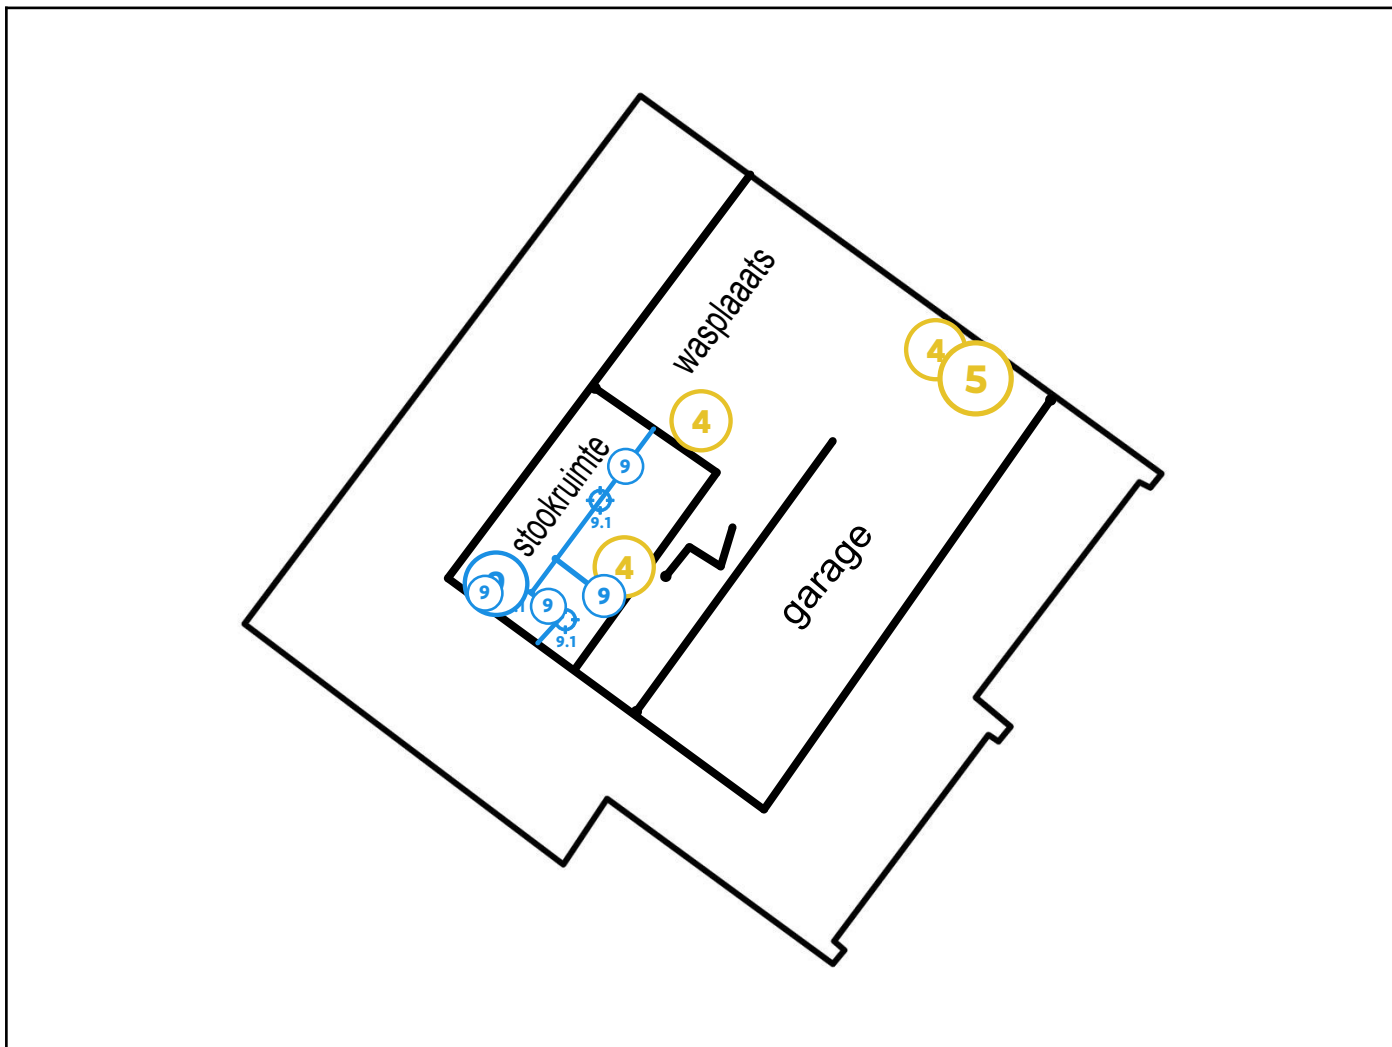
## Plan 1.1: KELDER

Beschrijving	Type	Actie
4. BAKELIET	Asbestmateriaal	Zorgvuldig beheren
5. CEMENT BUIS	Asbestmateriaal	Zorgvuldig beheren
9. LEIDING ISOLATIE IN GIPS	Geen asbest	-
9.1 Code: P094/MM03	Mengmonster	-

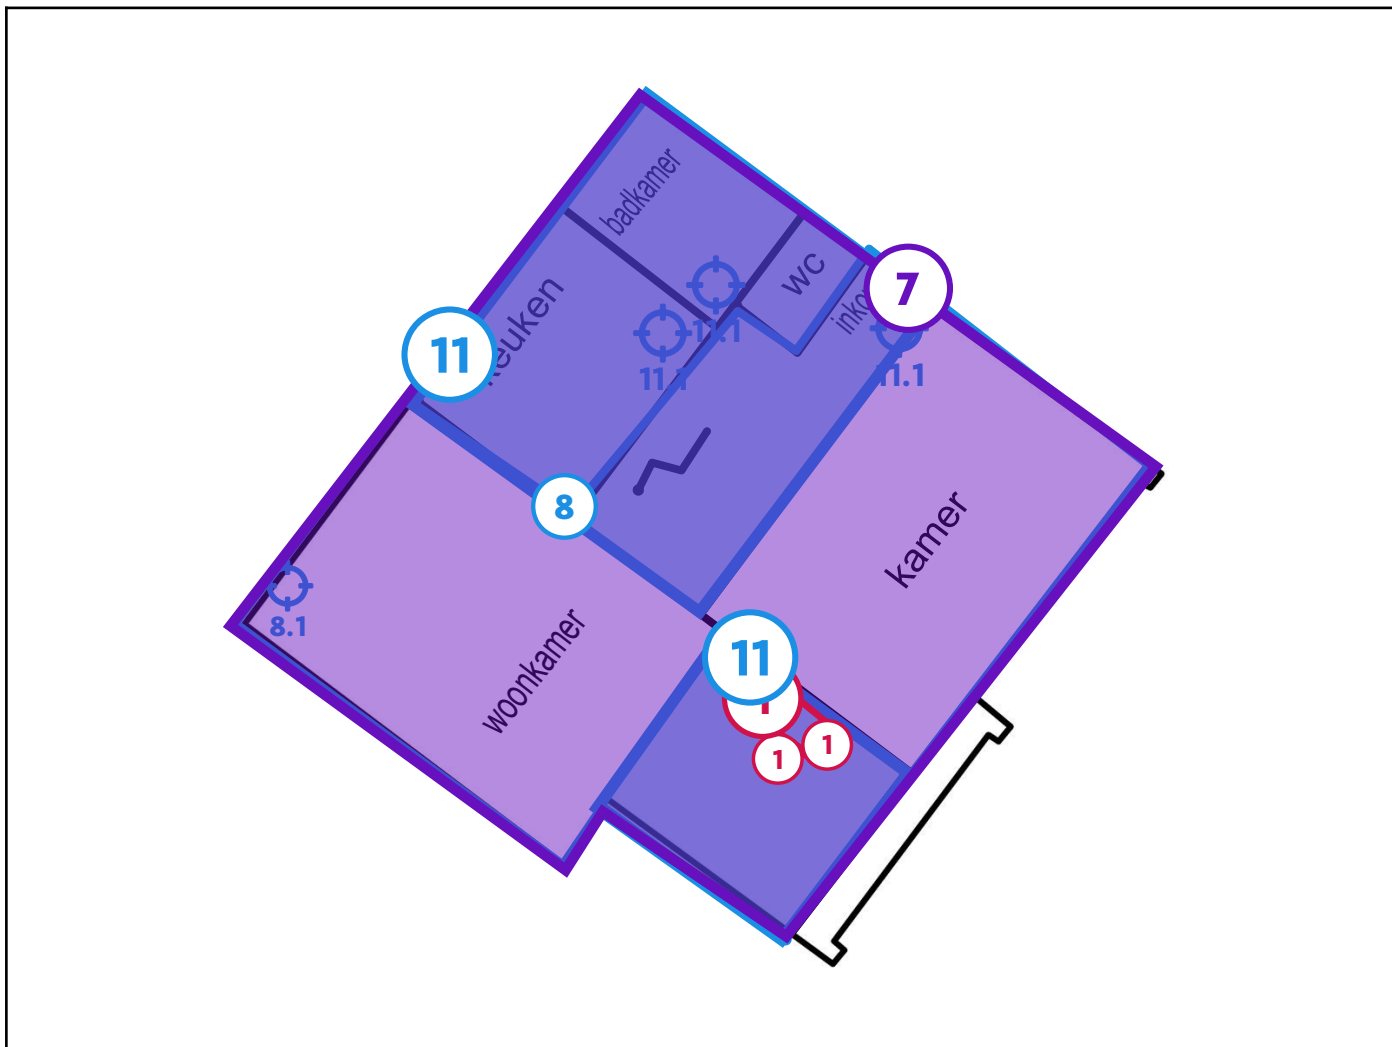
## Plan 1.2: GELIJKVLOER

Beschrijving	Type	Actie
1. KOORD KACHEL	Asbestmateriaal	Dringend verwijderen
7. VLOER EN WANDTEGELS	Advies	-
8. PLEISTER WAND	Geen asbest	-
8.1 Code: P094/MM01	Mengmonster	-
11. PLEISTER PLAFOND	Geen asbest	-
11.1 Code: P094/MM02	Mengmonster	-

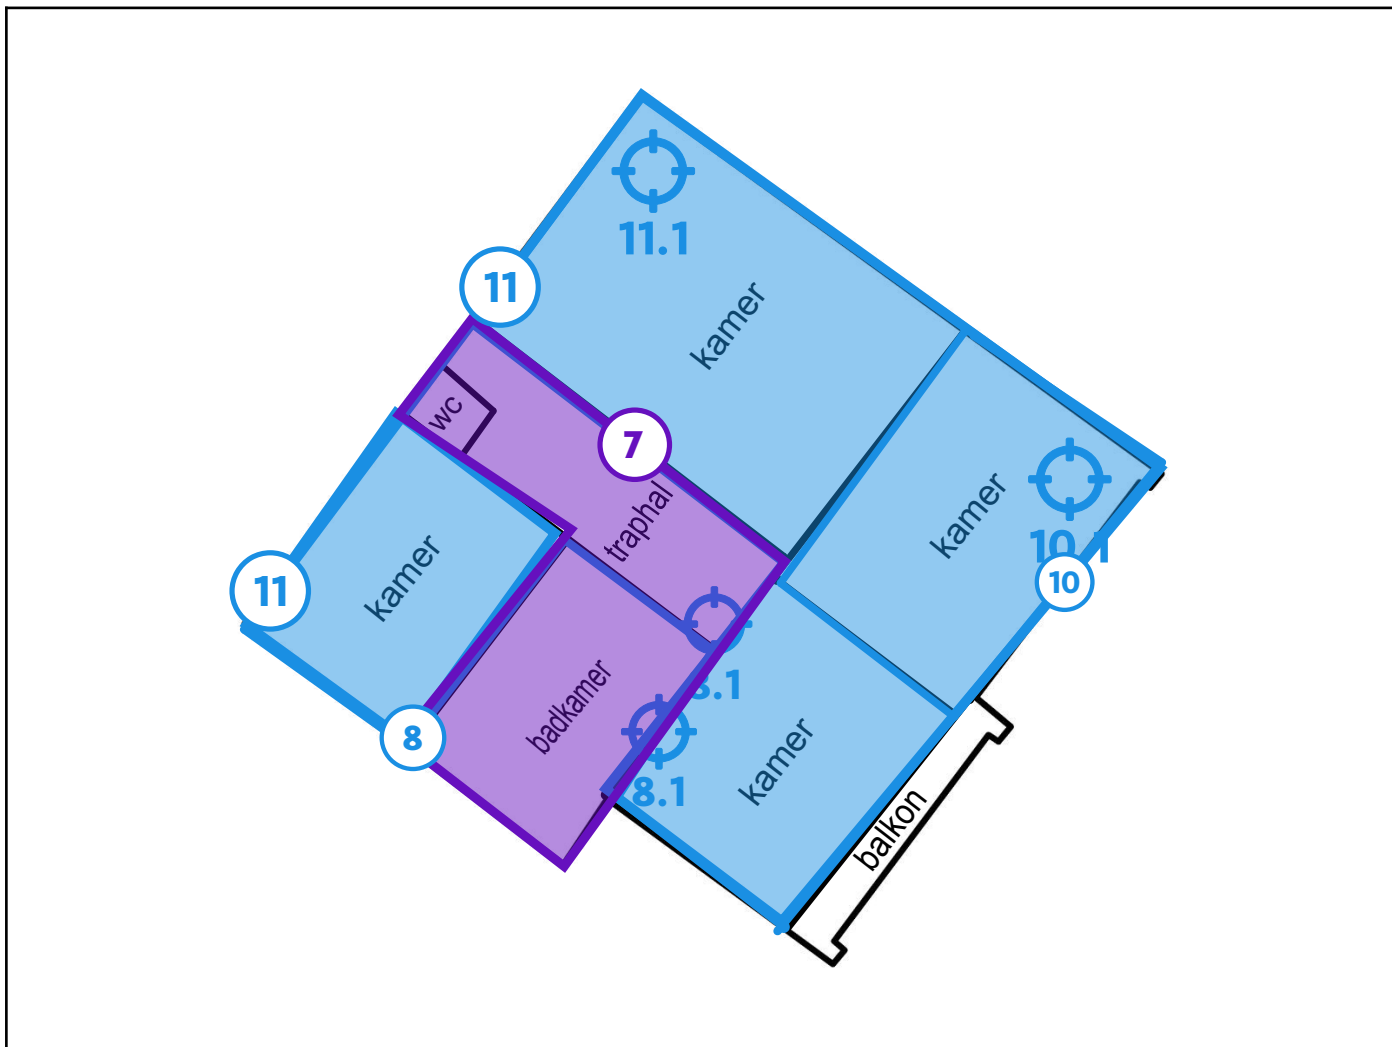
## Plan 1.3: 1 STE VERDIEP

Beschrijving	Type	Actie
7. VLOER EN WANDTEGELS	Advies	-
8. PLEISTER WAND	Geen asbest	-
8.1 Code: P094/MM01	Mengmonster	-
10. VLOERTEGEL	Geen asbest	-
10.1 Code: P094/MM04	Puntmonster	-
11. PLEISTER PLAFOND	Geen asbest	-
11.1 Code: P094/MM02	Mengmonster	-

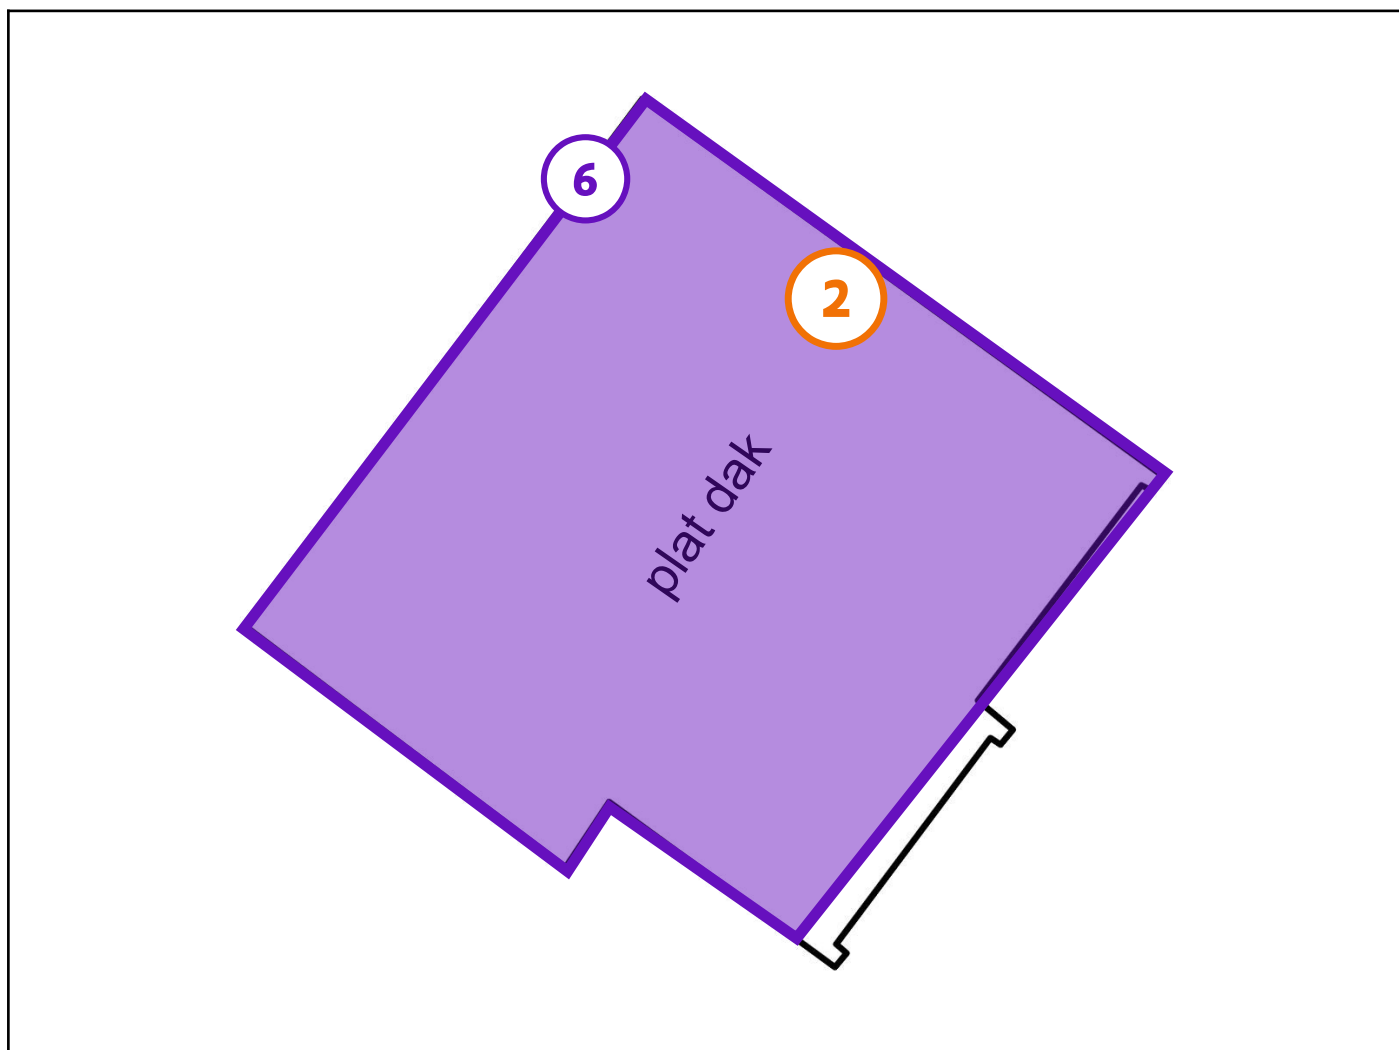
## Plan 1.4: PLAT DAK

Beschrijving	Type	Actie
2. SCHOUWHOED DAK	Asbestmateriaal	<a href="#">Verwijderen</a>
6. PLAT DAK	Beperking	-

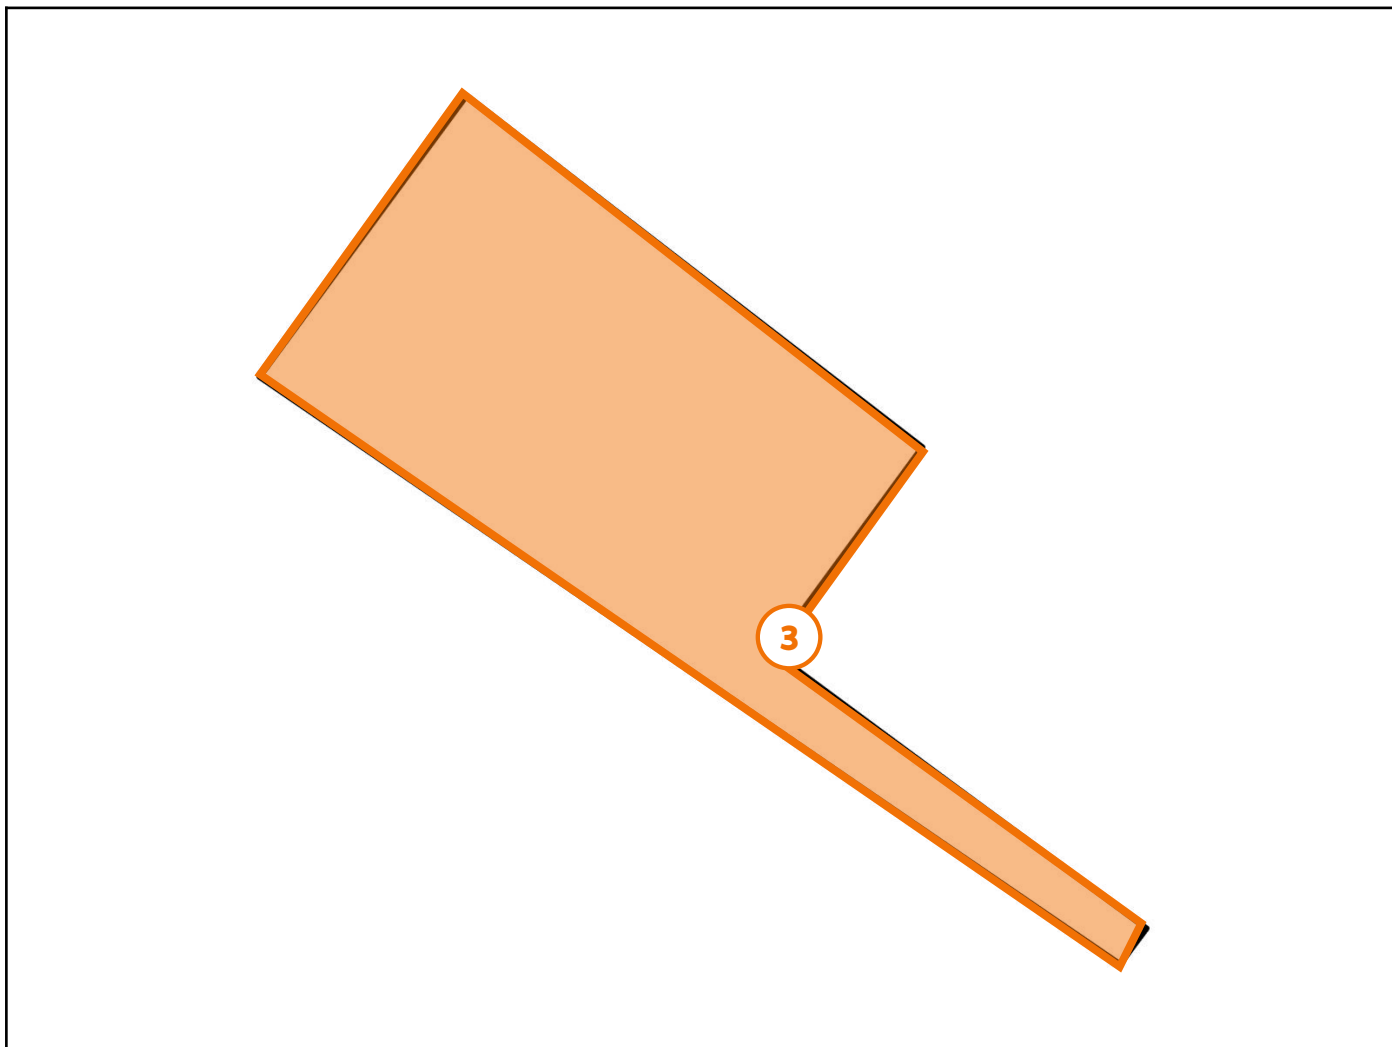
## Plan 2.1: Bijgebouw DAK

Beschrijving	Type	Actie
3. GOLFPLATEN DAKBEDEKKING TUINHUIS	Asbestmateriaal	<a href="#">Verwijderen</a>
