# Asbestinventarisatetest

Gasthuisstraat 89, 9500 Geraardsbergen

Attestnummer : 20241106-000249.000

Uitgegeven op : 06.11.2024

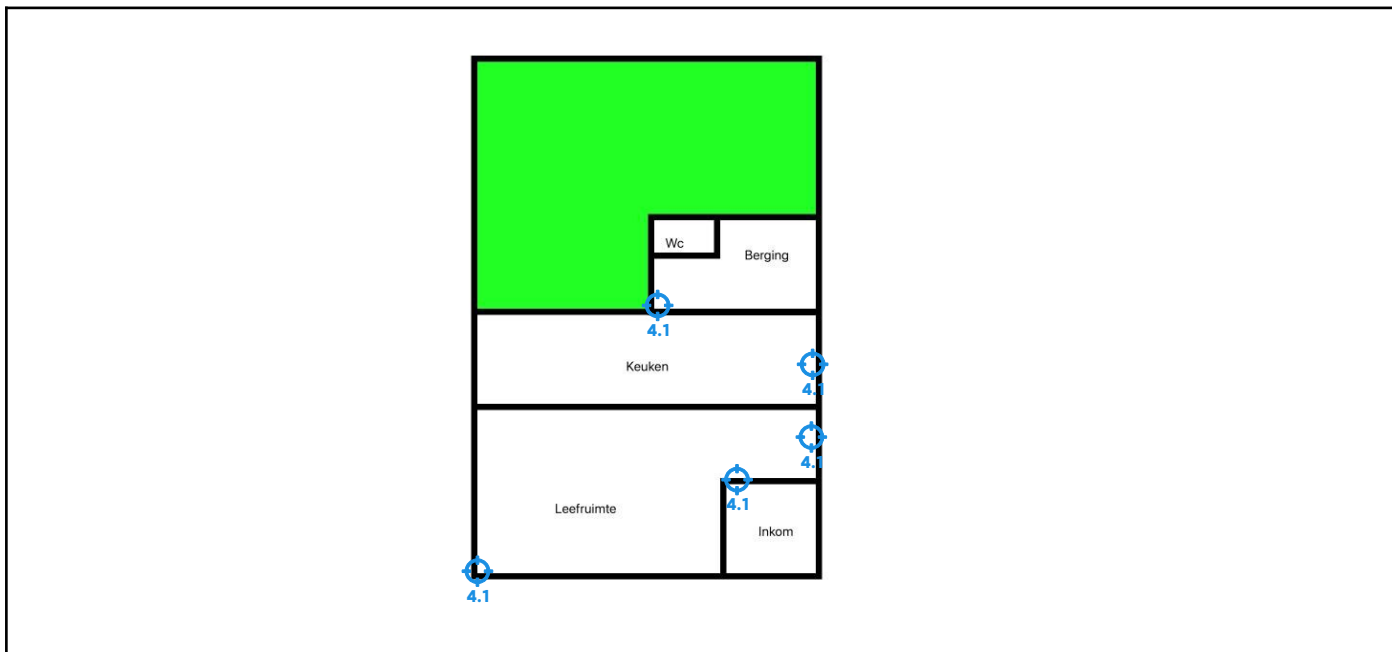
# Plan 1.1: Gelijkvloers

Beschrijving	Type	Actie
4. Pleisterwerk gelijkvloers	Geen asbest	-
4.1 Code: GGP1	Mengmonster	-

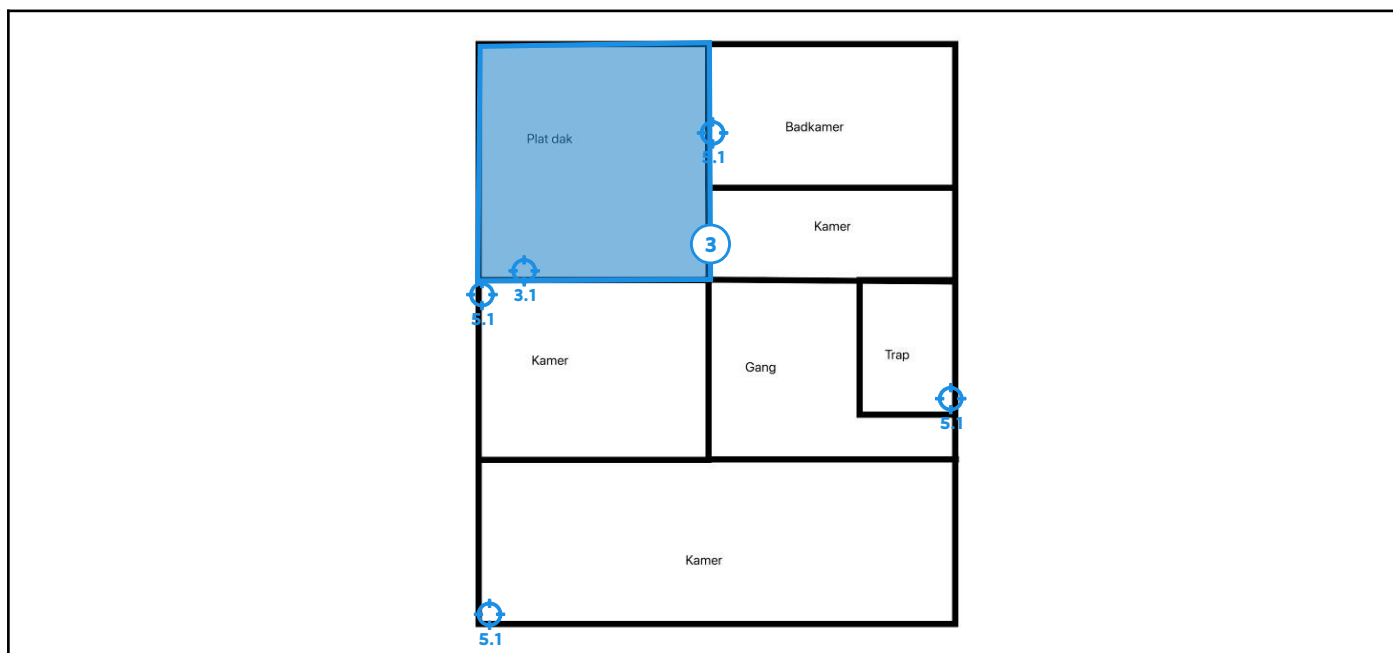
## Plan 1.2: Eerste verdiep

Beschrijving	Type	Actie
3. Roofing	Geen asbest	-
3.1 Code: GGR	Puntmonster	-
5. Pleisterwerk Eerste verdieping	Geen asbest	-
5.1 Code: GGP2	Mengmonster	-
