# Asbestinventarisatetest

Dorpstraat 81, 9570 Lierde

Attestnummer : 20260313-000313.000

Uitgegeven op : 13.03.2026

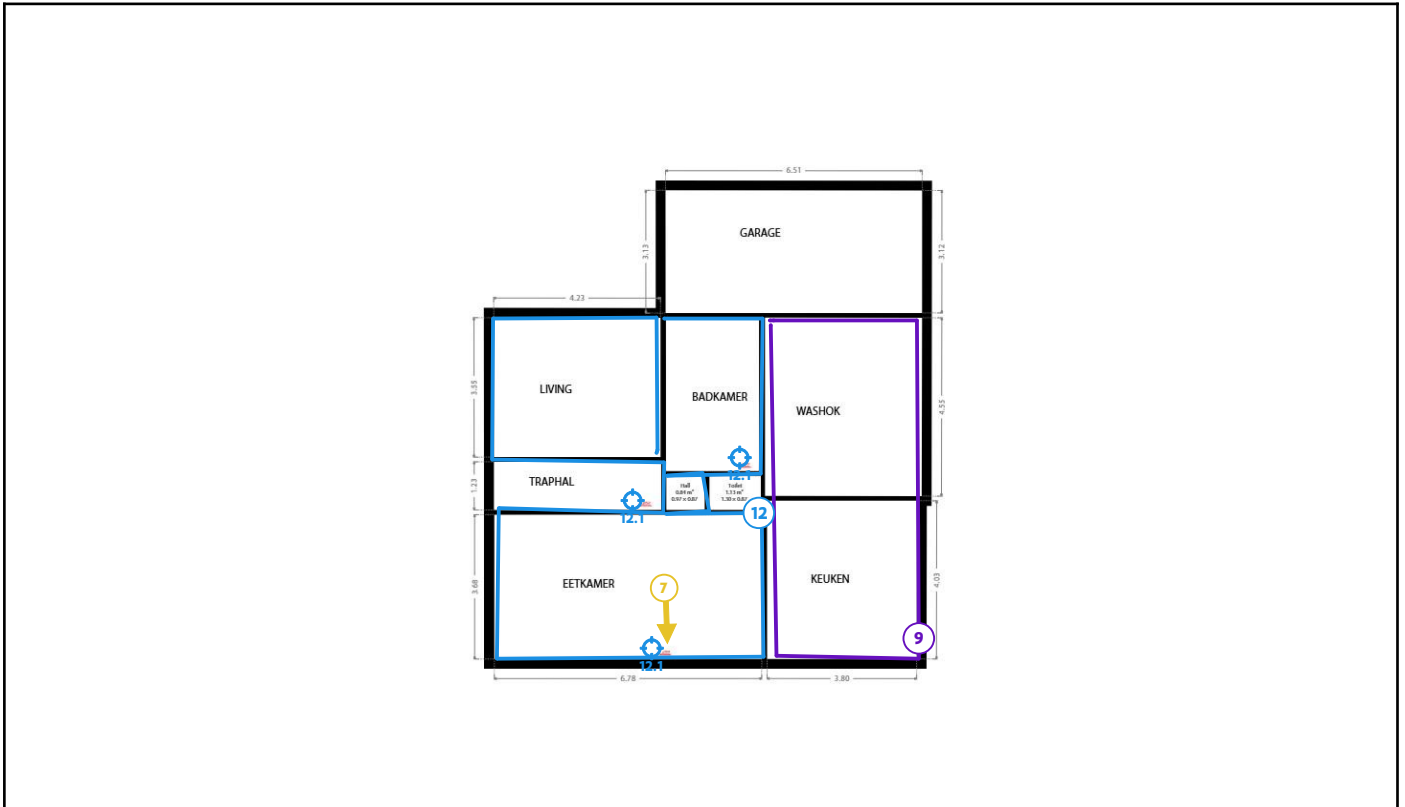
## Plan 1.2: GELIJKVLOERS MUURPLAN

Beschrijving	Type	Actie
7. bakelliet toepassing	Asbestmateriaal	Zorgvuldig beheren
9. geen zichtbare en bemonsterbare muurpleister	Advies	-
12. Pleister muren	Geen asbest	-
12.1 Code: DORPMM02	Mengmonster	-

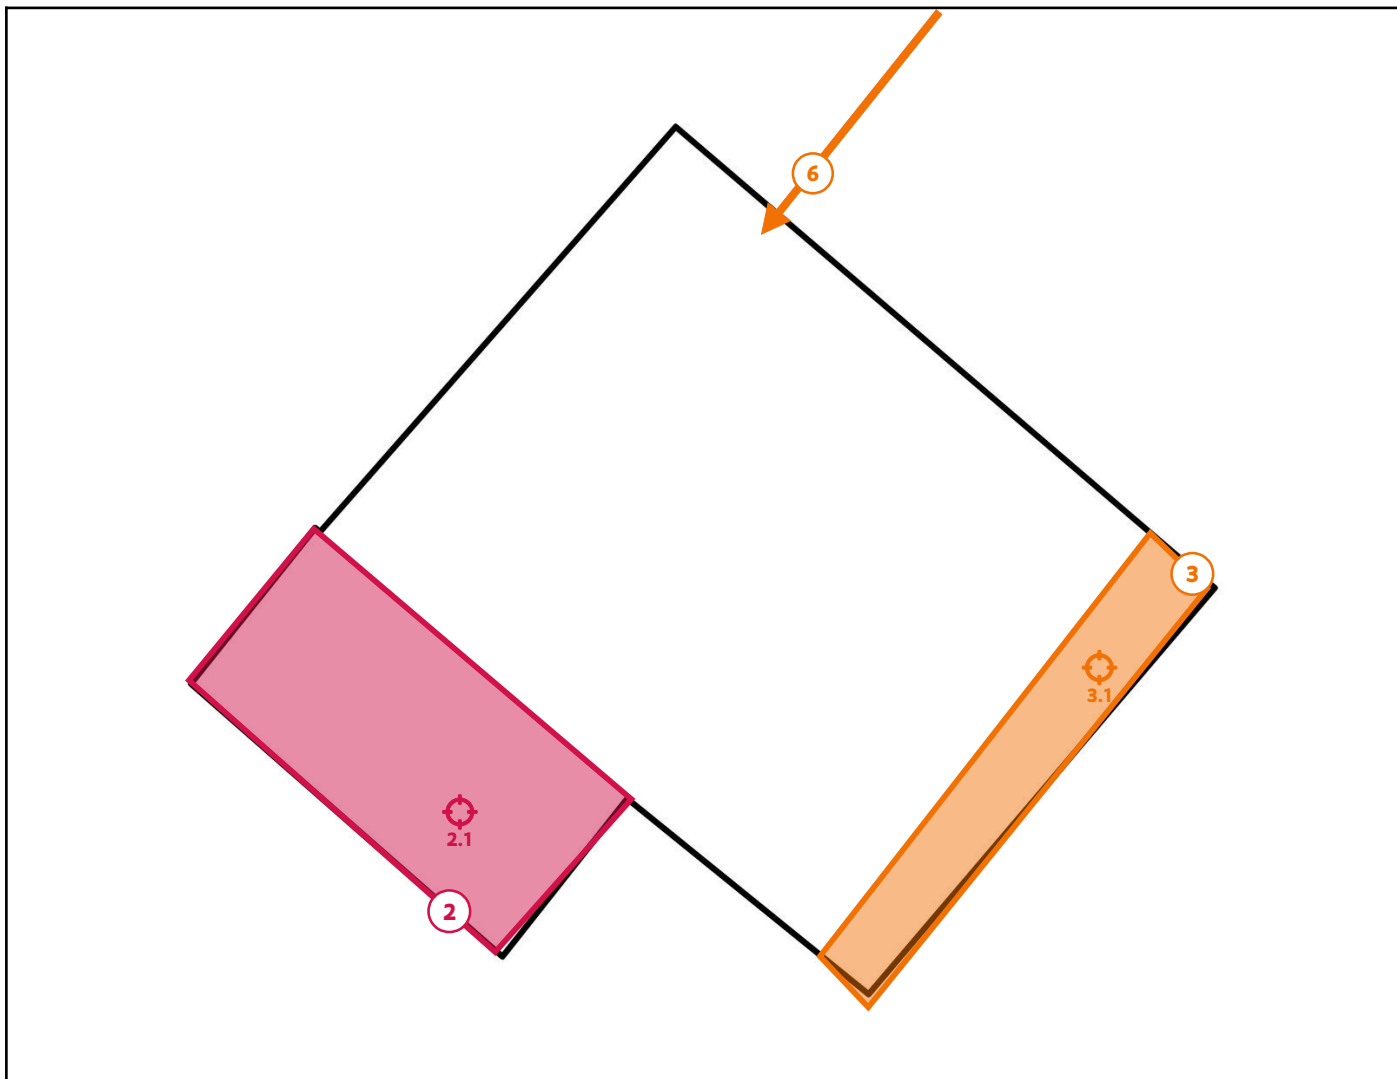
## Plan 1.6: BOVENAANZICHT CONSTRUCTIE

Beschrijving	Type	Actie
2. Golfplaat aangebouwde garage	Asbestmateriaal	Dringend verwijderen
2.1 Code: DORPPGOLFACHTER	Puntmonster	-
3. Dakleien voorgevel mansardedak onderzijde	Asbestmateriaal	Verwijderen
3.1 Code: DORPPDAKLEI	Puntmonster	-
6. Rookgaskanaal in asbest cement	Asbestmateriaal	Verwijderen

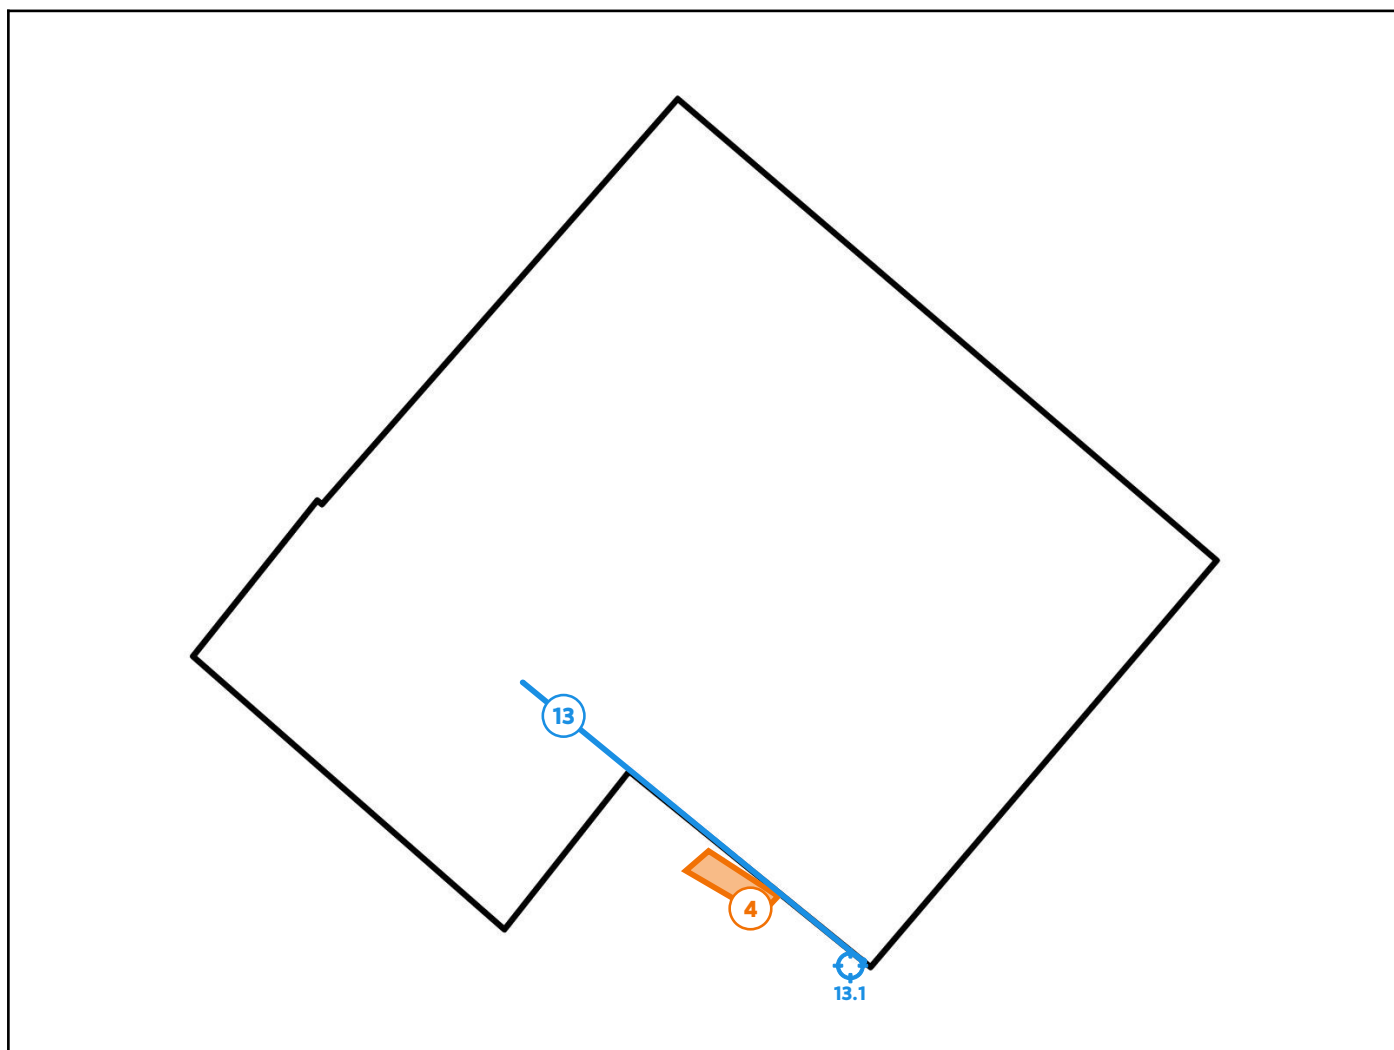
## Plan 1.7: GEVELPLAN CONSTRUCTIE

Beschrijving	Type	Actie
4. Kapje kelderverluchting	Asbestmateriaal	<a href="#">Verwijderen</a>
13. Gevelleien buitenschil	Geen asbest	-
13.1 Code: DORPPGEVLEI	Puntmonster	-

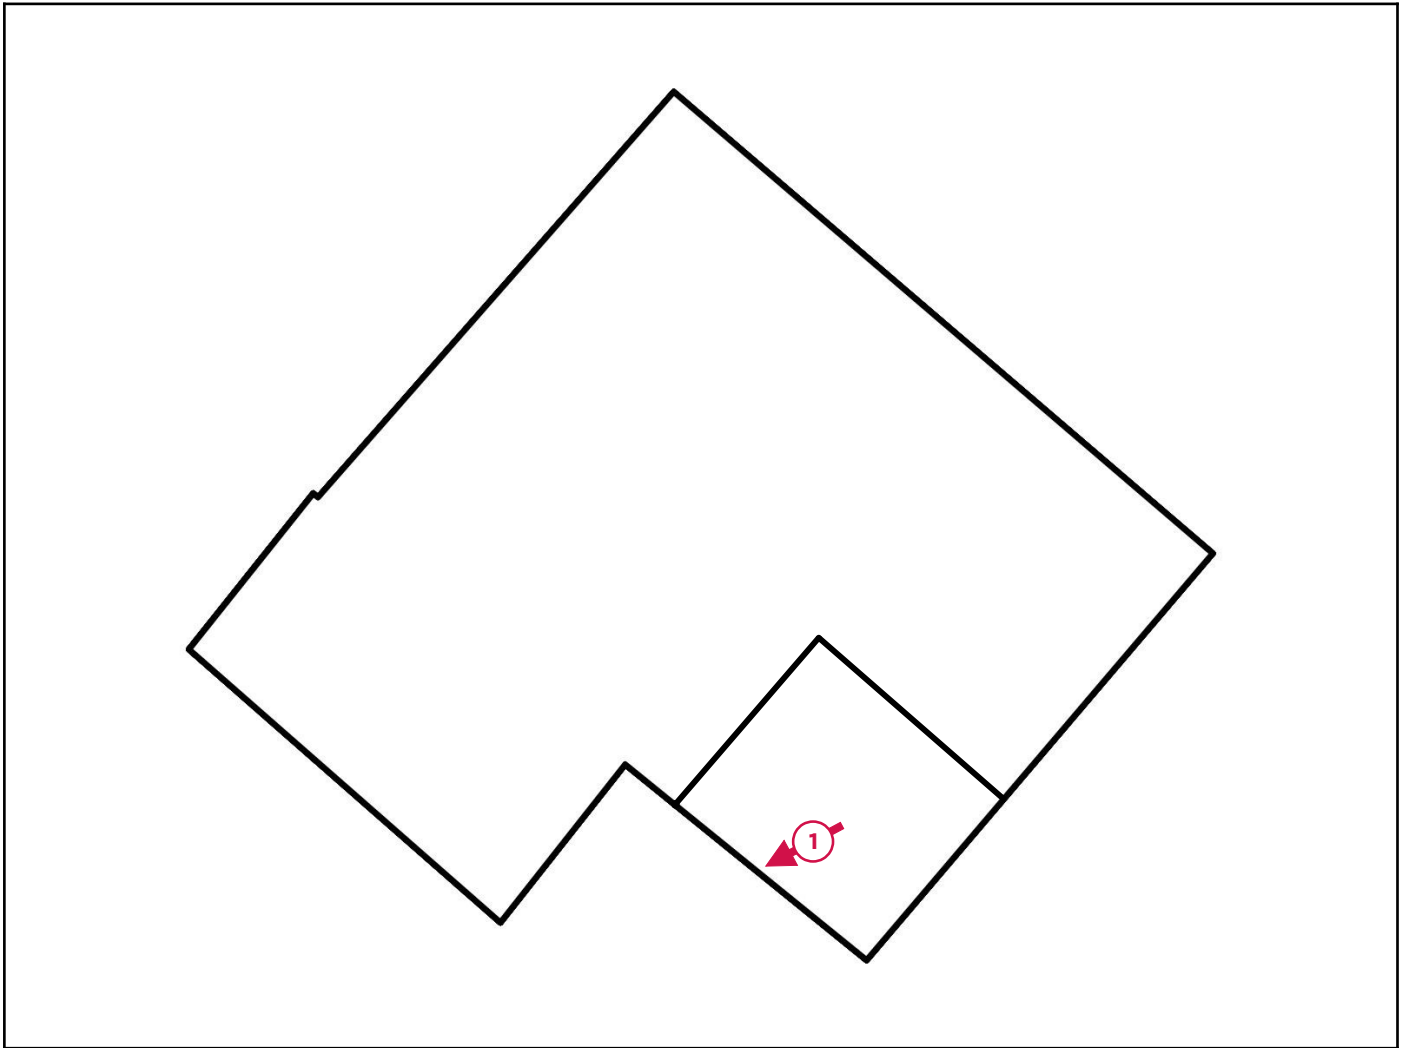
## Plan 1.8: kelderplan

Beschrijving	Type	Actie
1. reserveleien dak	Asbestmateriaal	<b>Dringend verwijderen</b>

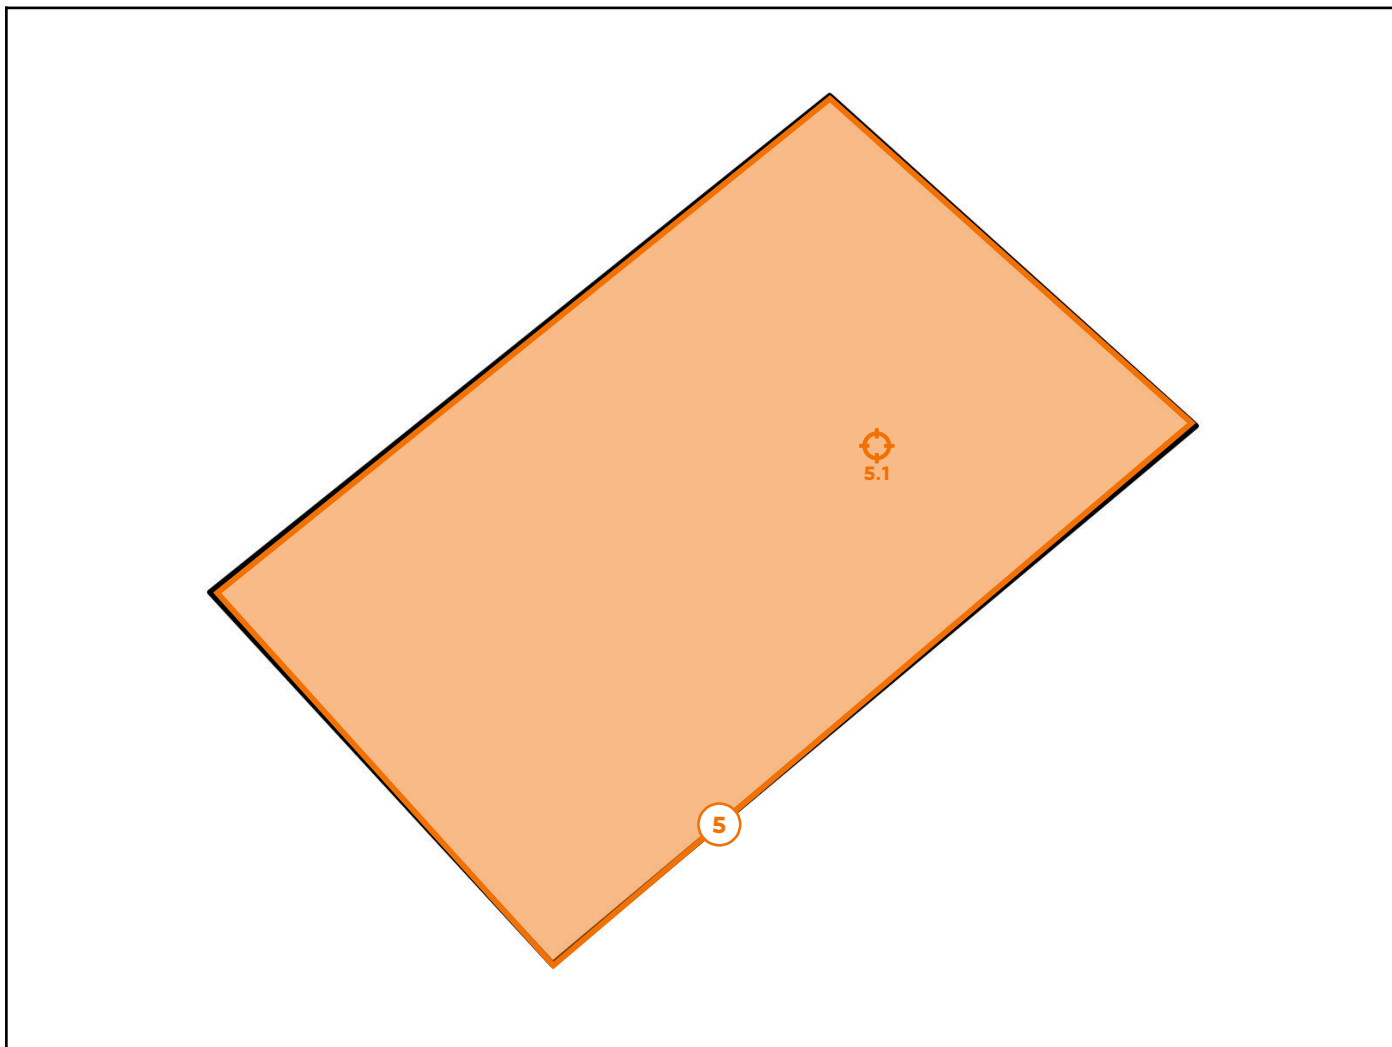
## Plan 2.1: Bijgebouw plan

Beschrijving	Type	Actie
5. Golfplaat garage los van hoofgebouw	Asbestmateriaal	<a href="#">Verwijderen</a>
5.1 Code: DORPPGOLFGARAP	Puntmonster	-

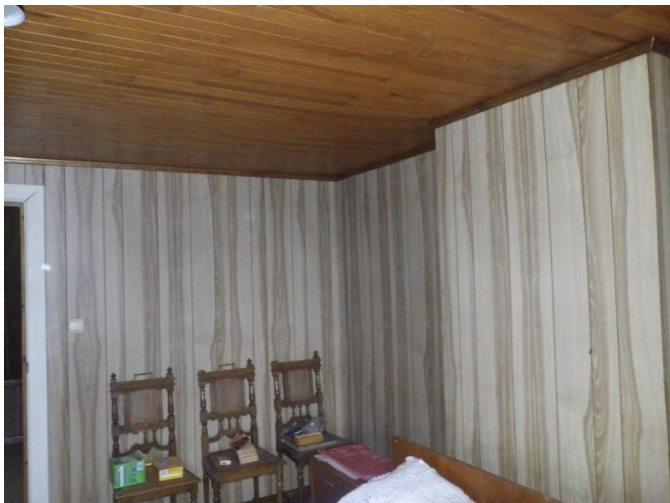
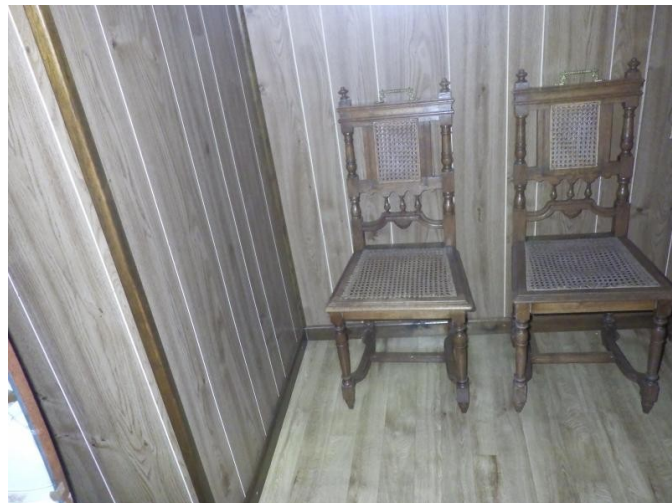
# Fiche 9: geen zichtbare en bemonsterbare muurpleister

## Informatie over een materiaal dat de asbestdeskundige niet kan waarnemen of vaststellen
