Asbestinventarisatetest

Sint-Ambrosiusstraat 40, 9600 Ronse
Gemeenschappelijke delen

Attestnummer : 20260315-000212.000

Niet-asbestveilig

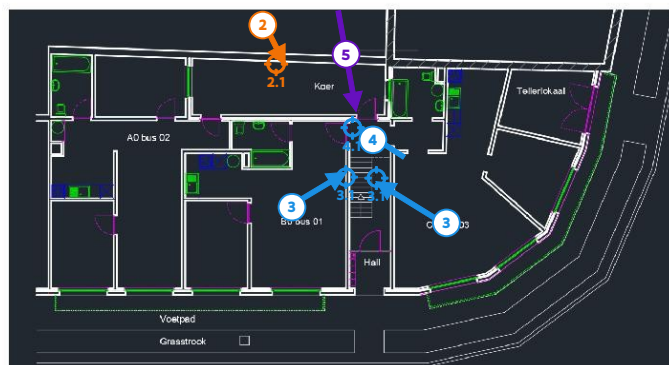
Plan 1.1: plan gelijkvloers

Beschrijving	Type	Actie
2. leien gevel op koer	Asbestmateriaal	Verwijderen
2.1 Code: M1	Puntmonster	-
3. pleisterwerk berging	Geen asbest	-
3.1 Code: M2	Mengmonster	-
4. pleisterwerk traphal	Geen asbest	-
4.1 Code: M3	Mengmonster	-
5. afdichtingsmateriaal schrijnwerk	Overige ruimte of materiaal	-

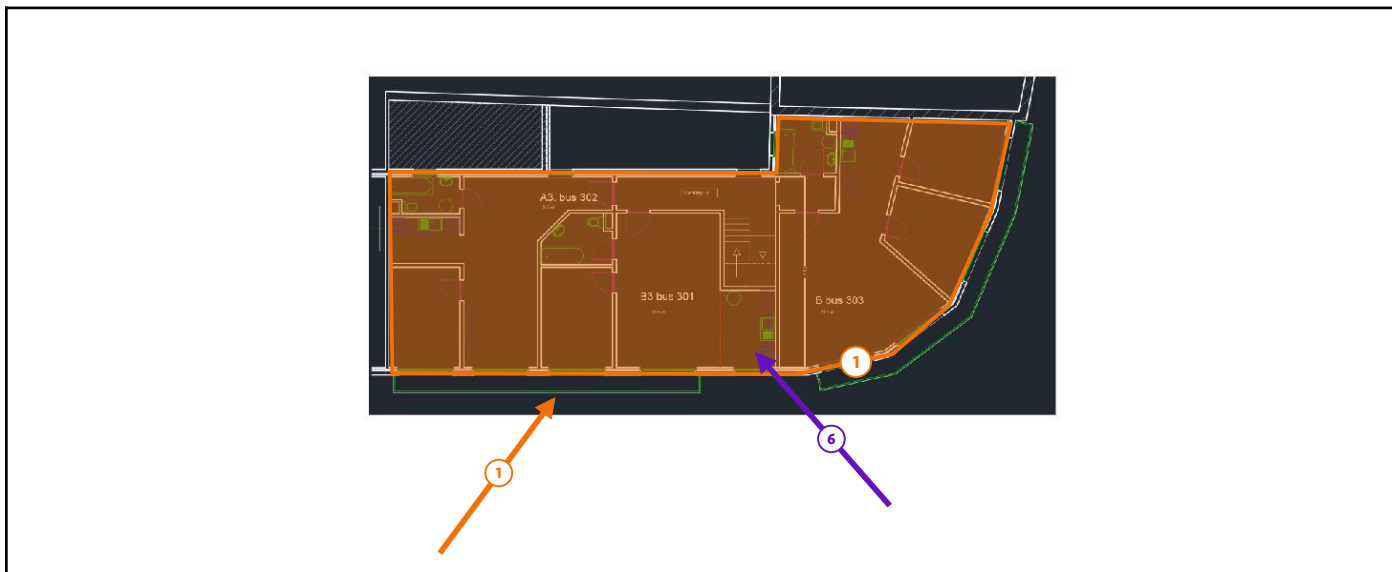
Plan 1.5: verdiep 3

Beschrijving	Type	Actie
1. leien dakbedekking	Asbestmateriaal	Verwijderen
6. onderdak	Overige ruimte of materiaal	-
