Asbestinventarisatetest

Mosvenne 24, 3272 Scherpenheuvel-Zichem

Attestnummer :
Uitgegeven op : **29.03.2024**
Geldig tot : **29.03.2029**

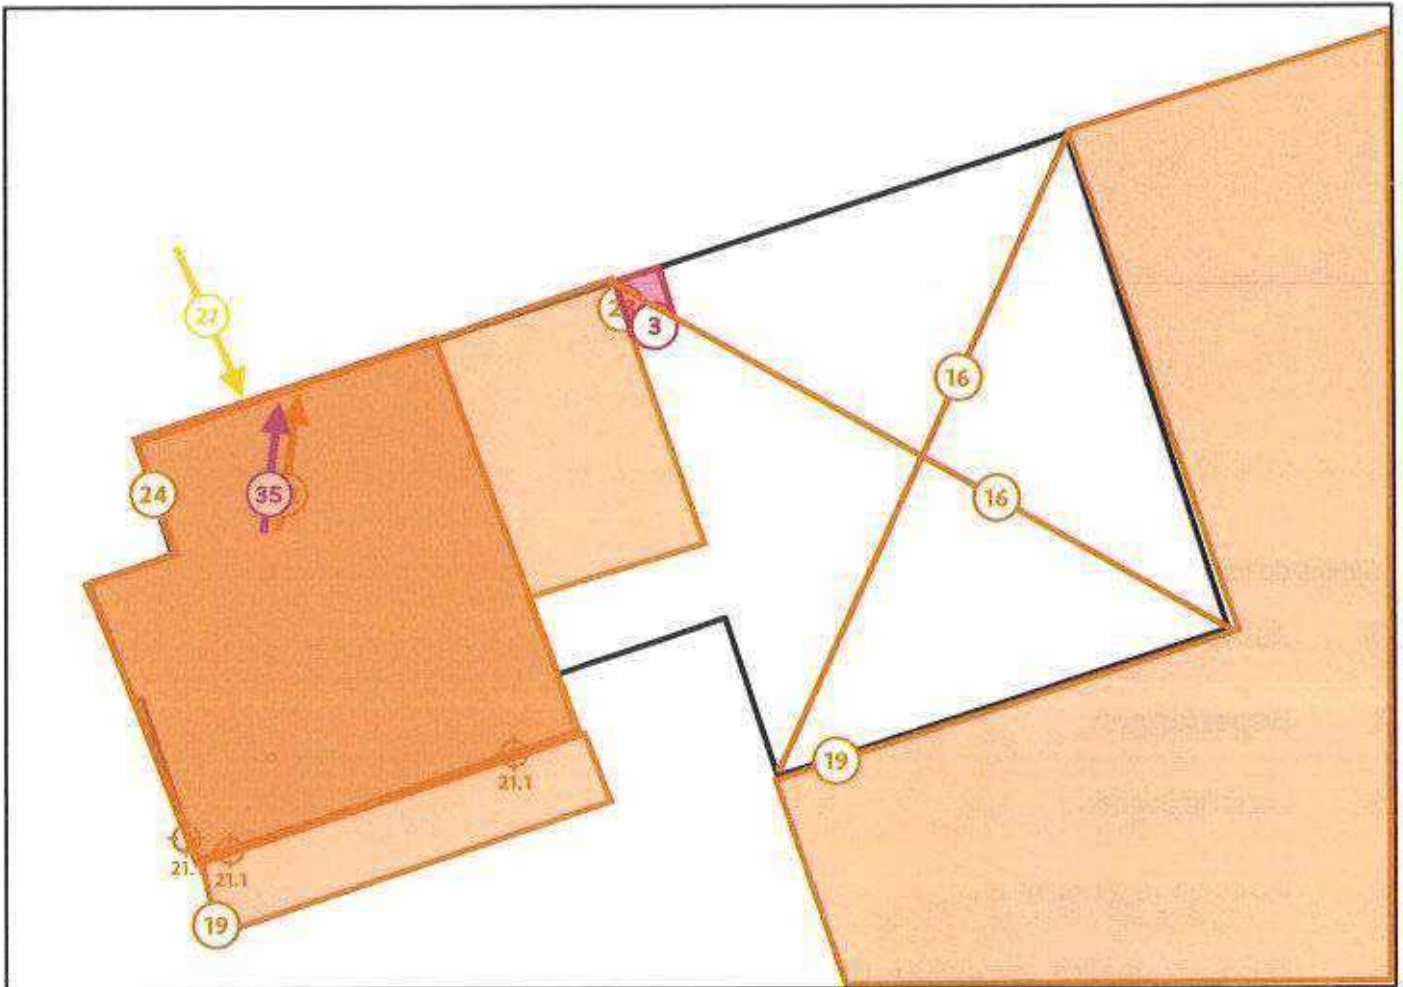
Plan 1.1: Hoofdgebouw plan

Beschrijving	Type	Actie
3. rookgaskanaal cement	Asbestmateriaal	Dringend verwijderen
16. Asbestnokken	Asbestmateriaal	Verwijderen
19. Oprit, verharding met bitumen	Asbestmateriaal	Verwijderen
21. bitumen laag op achterbouw (muren, poort, venstertablet)	Asbestmateriaal	Verwijderen
21.1 Code: 140303	Mengmonster	
22. Bakelieten schakelaars/stopcontacten/sockets binnen	Asbestmateriaal	Verwijderen

23. Golfplaten aanbouw	Asbestmateriaal	Verwijderen
24. Bitumen (roofing) Bemonsterd op dak achter veranda	Asbestmateriaal	Verwijderen
27. Afvoerbuï in asbestcement	Asbestmateriaal	Zorgvuldig beheren
35. Pakking aan Brander niet bemonsterbaar	Advies	-

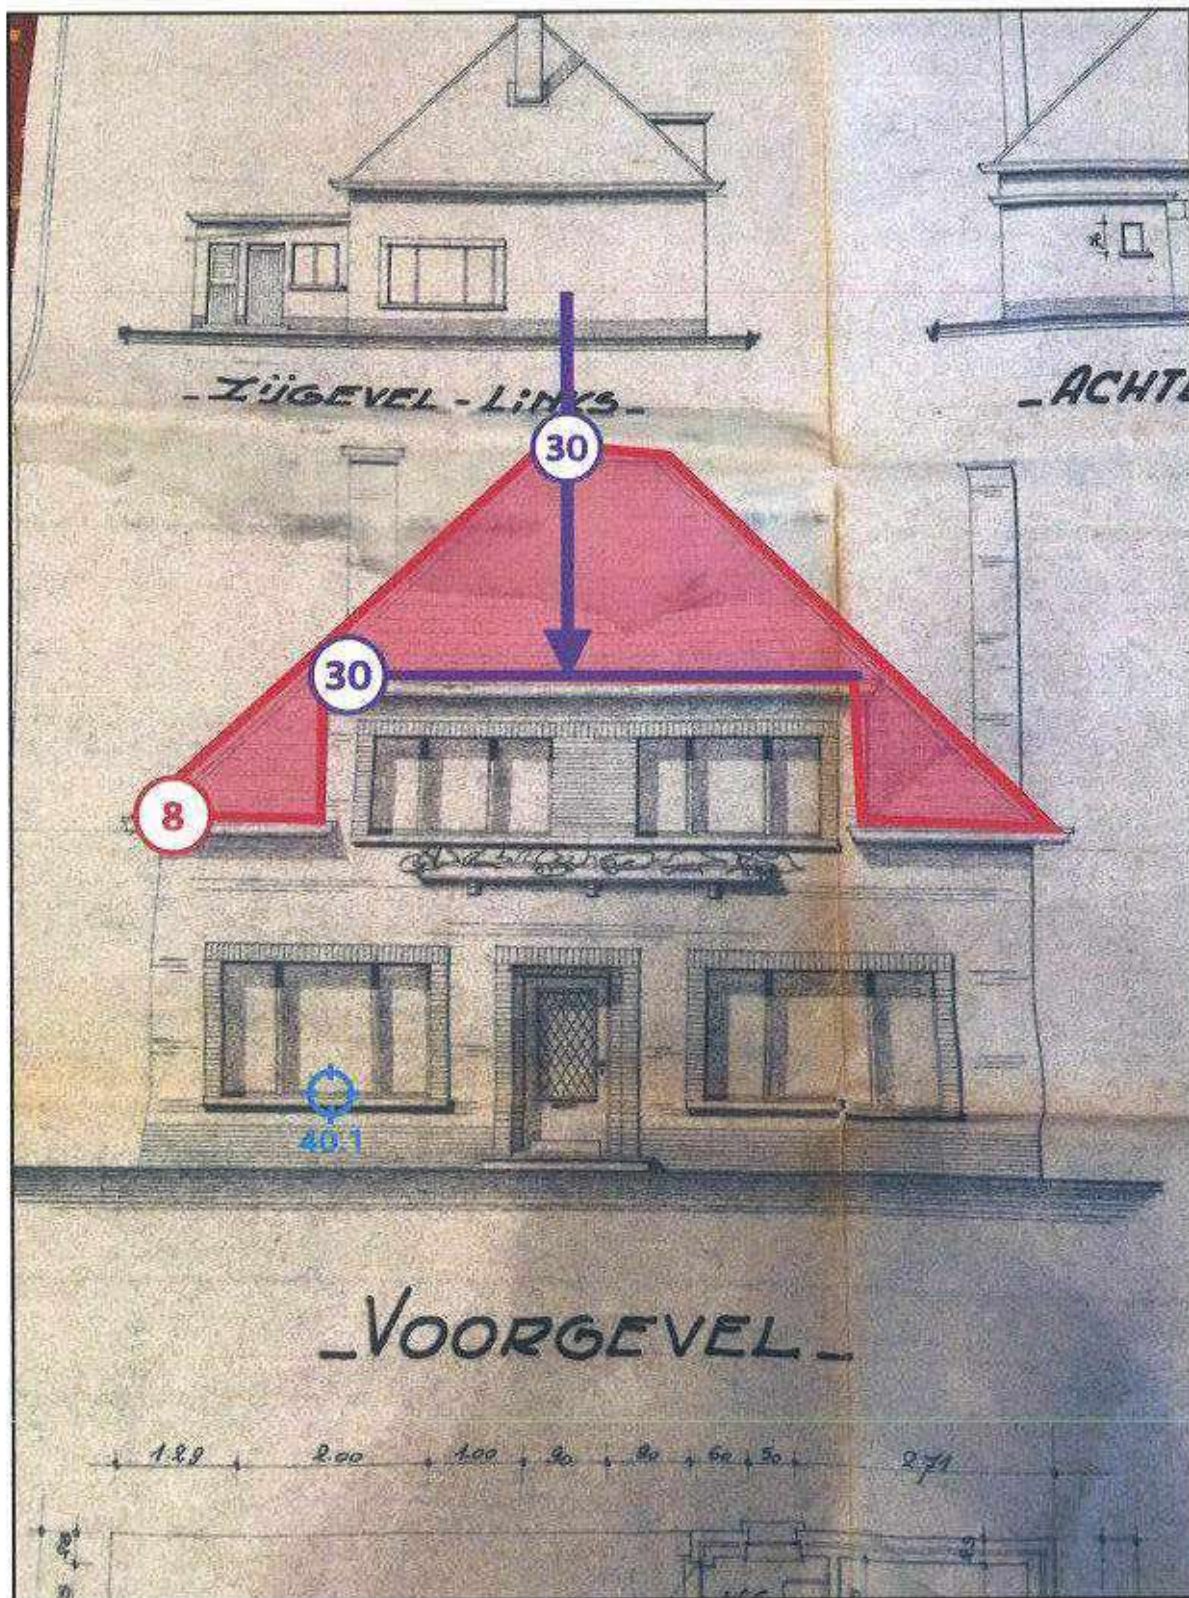
Plan 1.2: Voorgevel

8. Asbestleien dak en shingles @ binnen en buitenkant dak hoofdgebouw	Asbestmateriaal	Dringend verwijderen
30. Beperking hoogte Plad dak Kapel	Beperking	-
40. Stopverf/Mastiek aan de ramen en deuren	Geen asbest	-
40.1 Code: 220201	Puntmonster	-

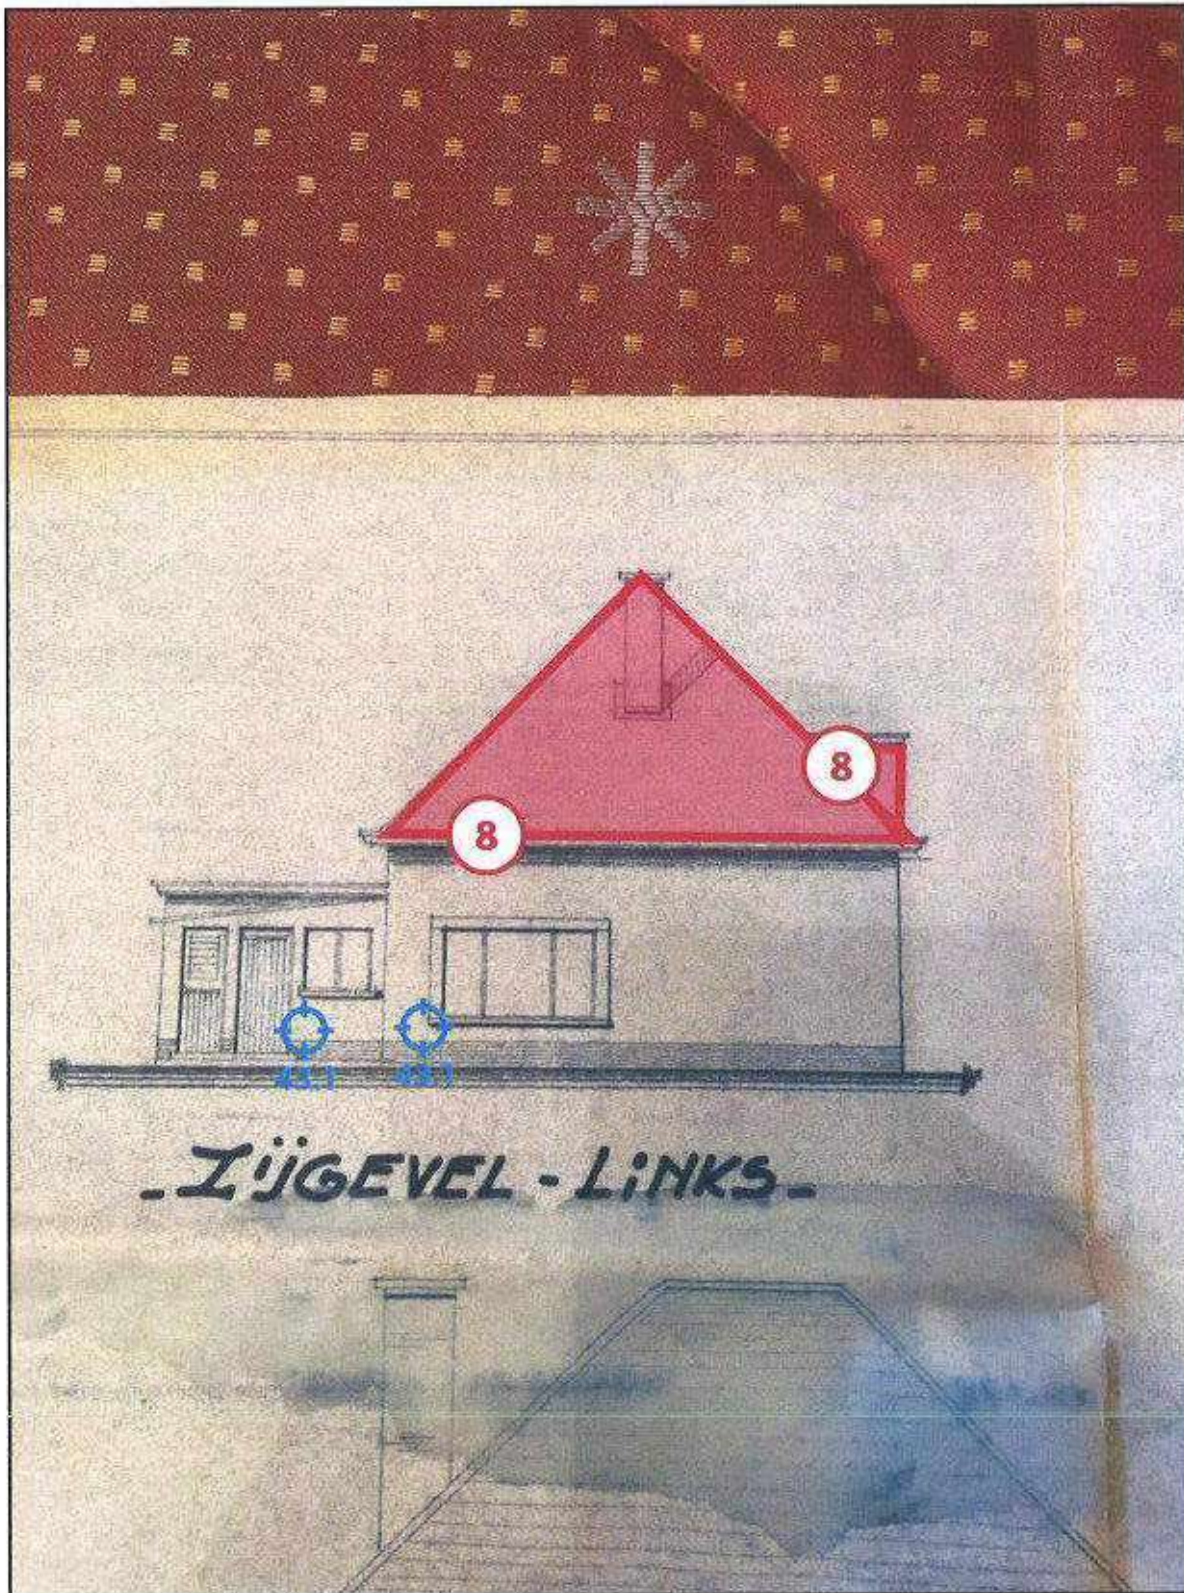
Plan 1.3: Linkergevel

8. Asbestleien dak en shingles @ binnen en buitenkant dak hoofdgebouw

Asbestmateriaal

Dringend verwijderen

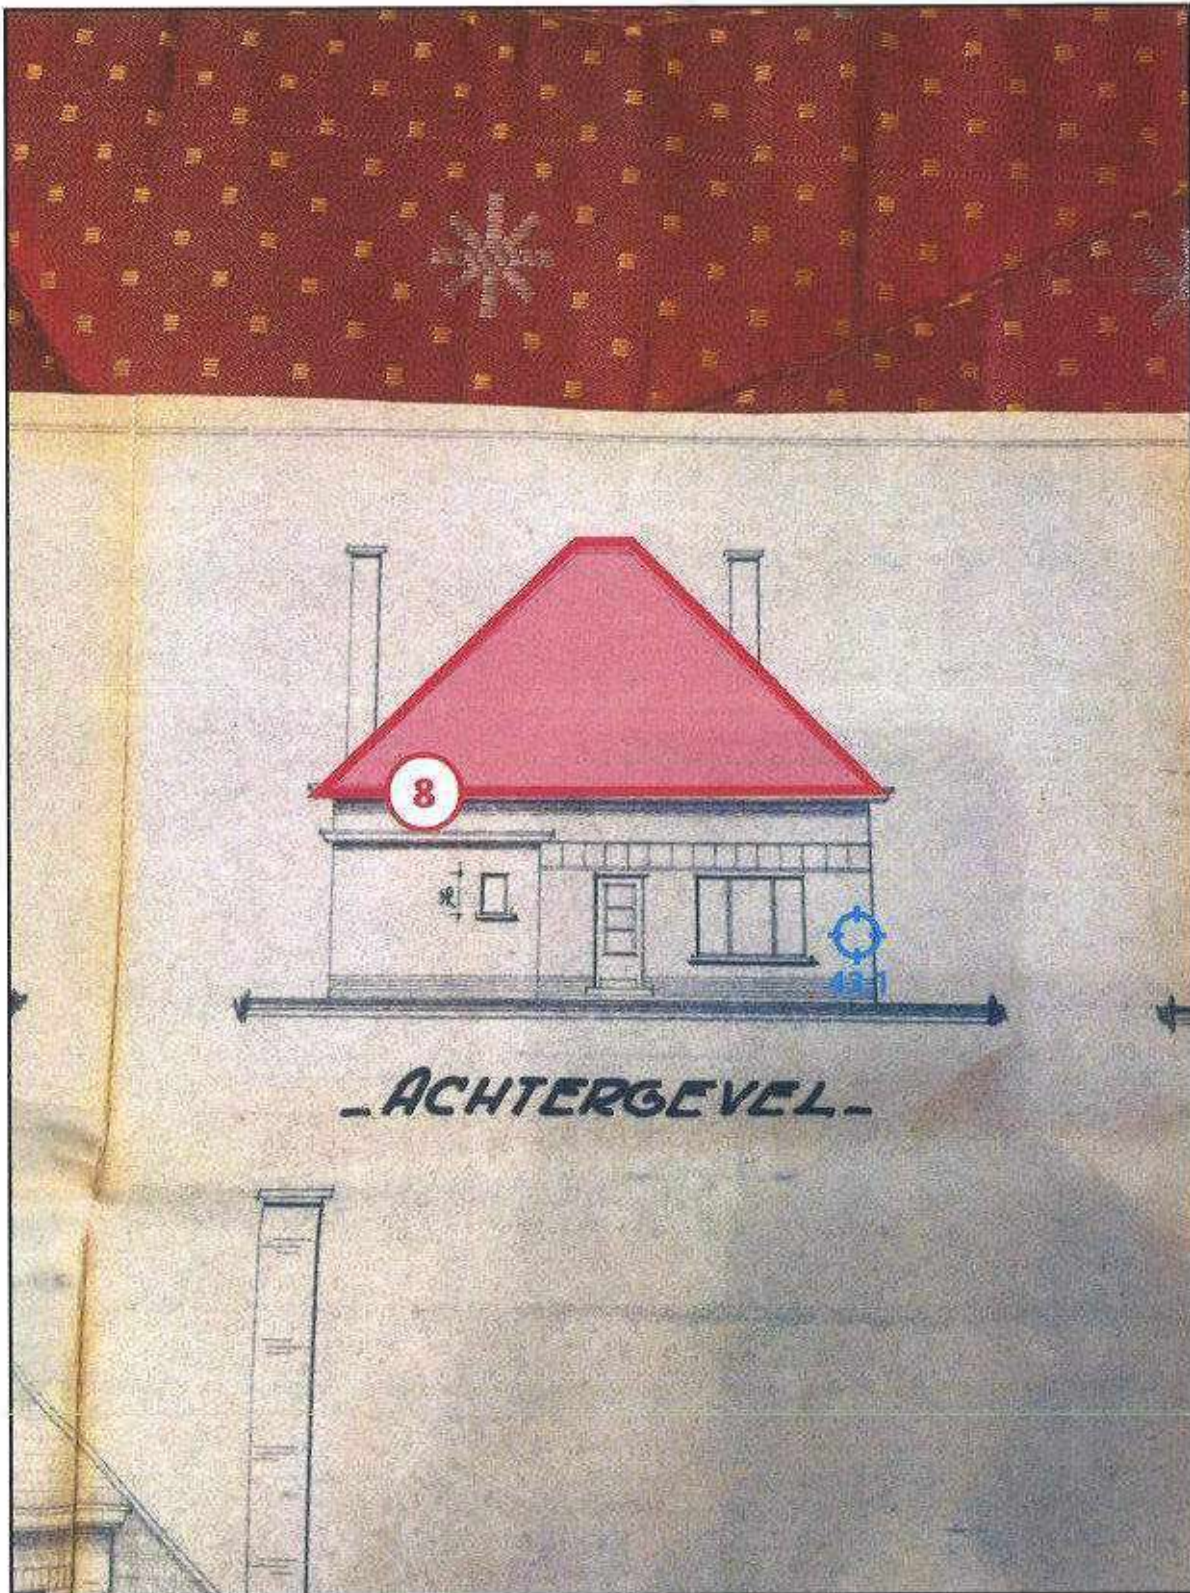
Plan 1.4: Achtergevel

8. Asbestleien dak en shingles @ binnen en
buitenkant dak hoofdgebouw

Asbestmateriaal

Dringend verwijderen

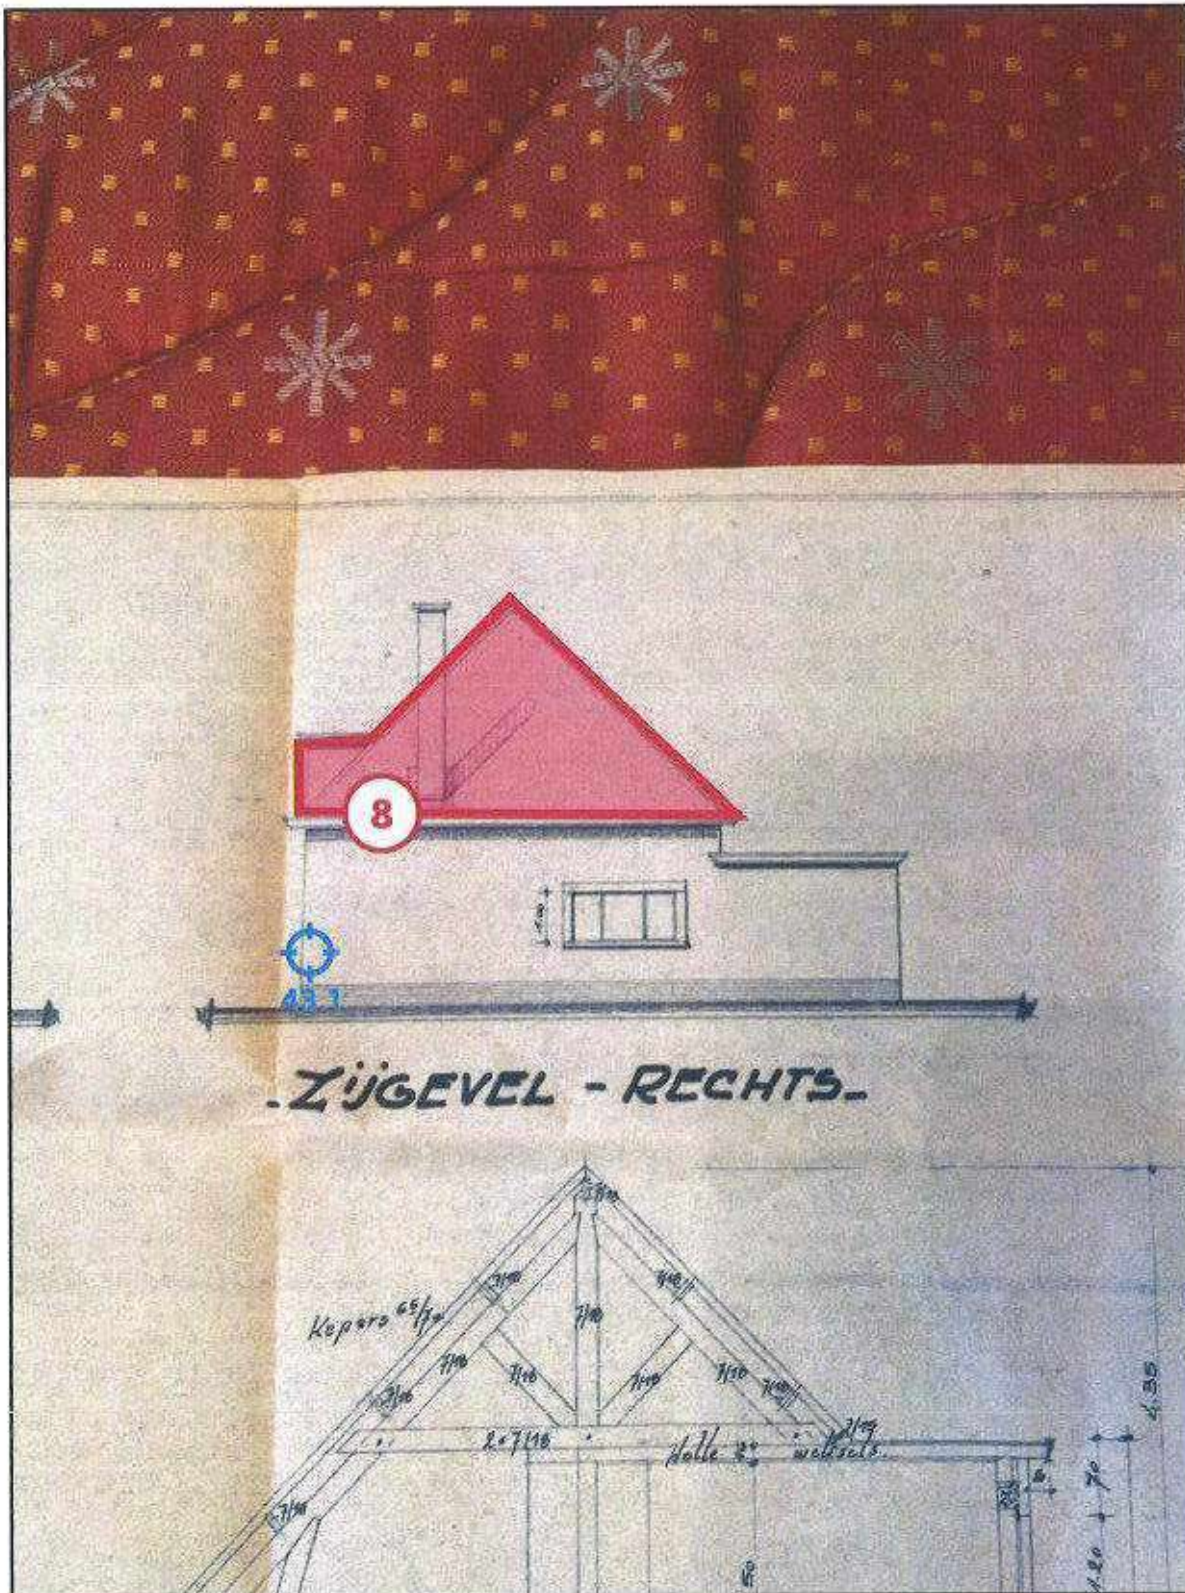
Plan 1.5: Rechtergevel

8. Asbestleien dak en shingles @ binnen en
buitenkant dak hoofgebouw

Asbestmateriaal

Dringend verwijderen

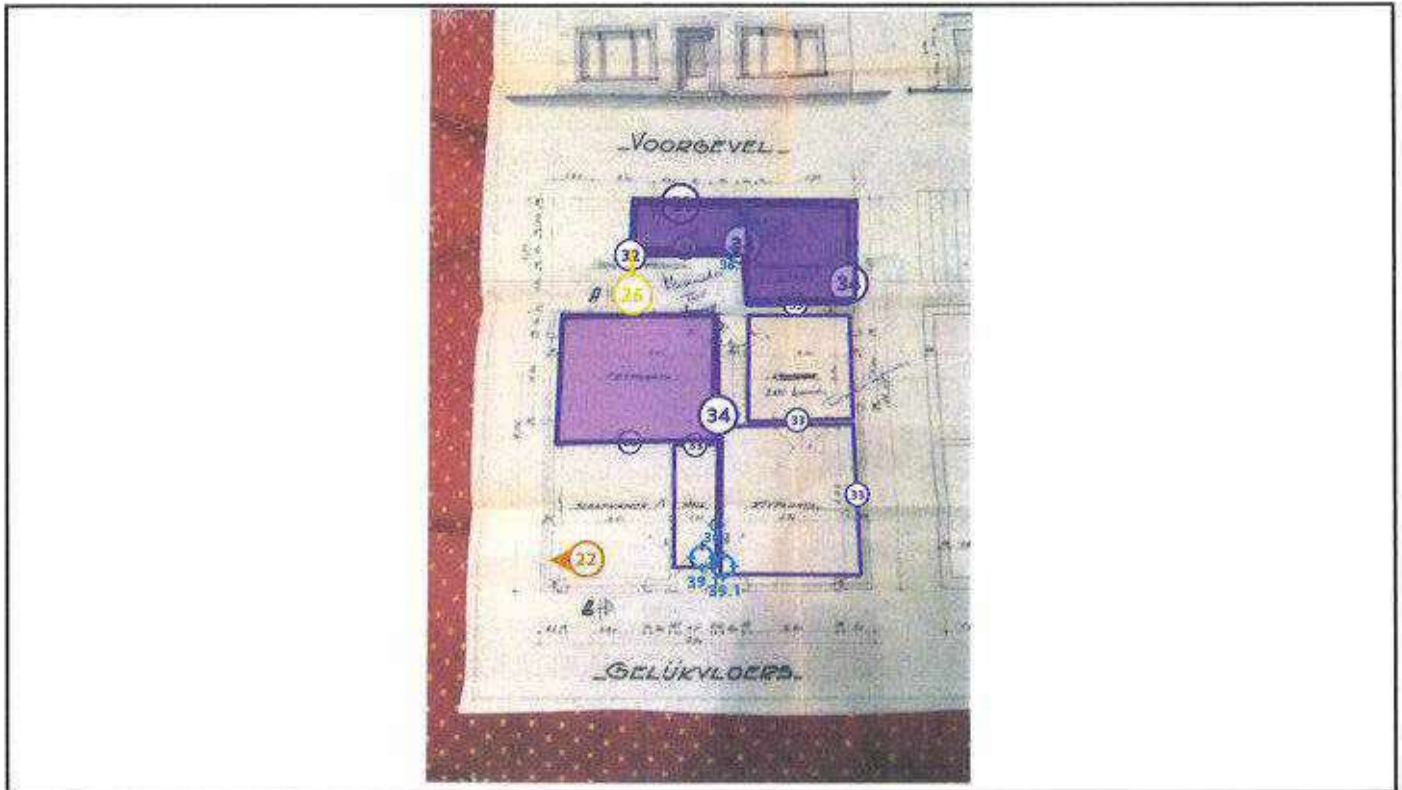
Plan 1.6: Grondplan Gelijkvloers

Beschrijving	Type	Actie
22. Bakelieten schakelaars/stopcontacten/sockets binnen	Asbestmateriaal	Verwijderen
25. Stopverf/Mastiek aan de ramen en deuren	Asbestmateriaal	Zorgvuldig beheren
25.1 Code: 220200	Puntmonster	-
26. Glasal panelen	Asbestmateriaal	Zorgvuldig beheren
31. Smeerlaag achter (faience) Tegels	Advies	-
32. Smeerlaag onder vloer	Advies	-
33. Smeerlaag achter vloerplinten	Advies	-
34. Valse Plafonds eetkamer, zithoek en keuken	Advies	-
36. Pleister Muren	Geen asbest	-

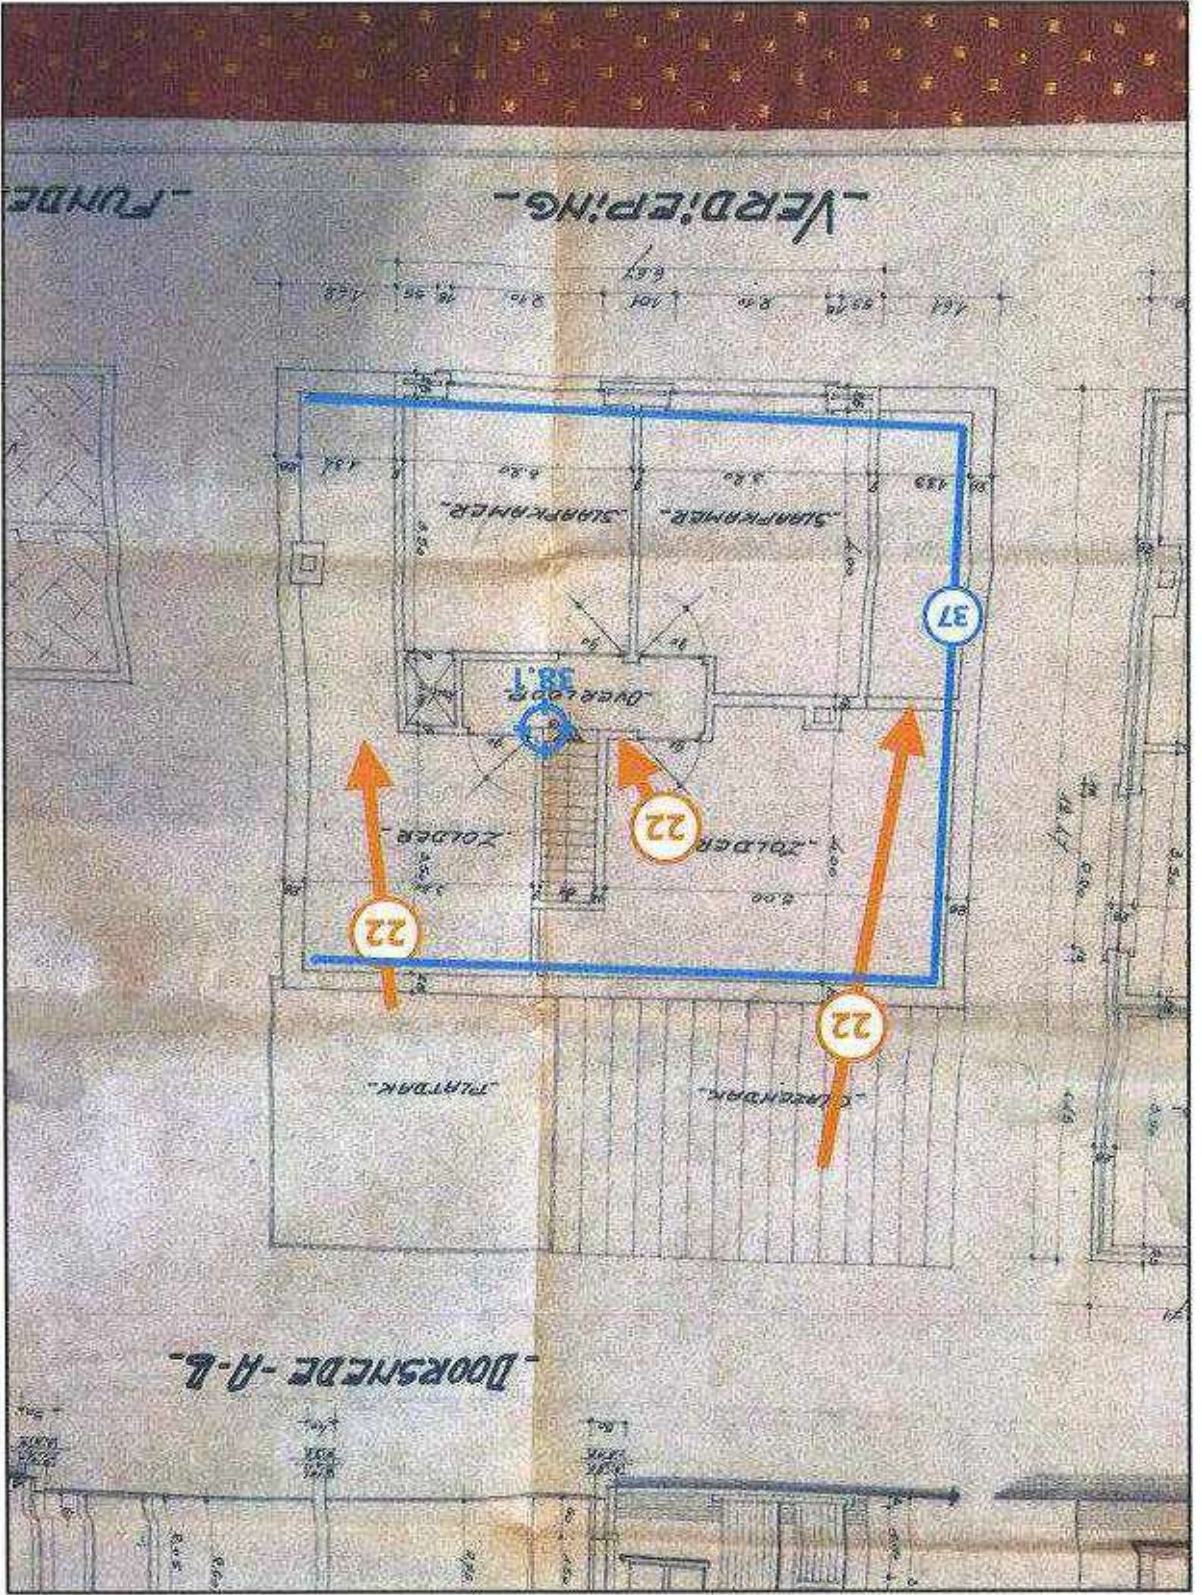
Plan 1.7: Grondplan Zolder

22. Bakelieten
schakelaars/stopcontacten/sockets binnen

Asbestmateriaal

Verwijderen

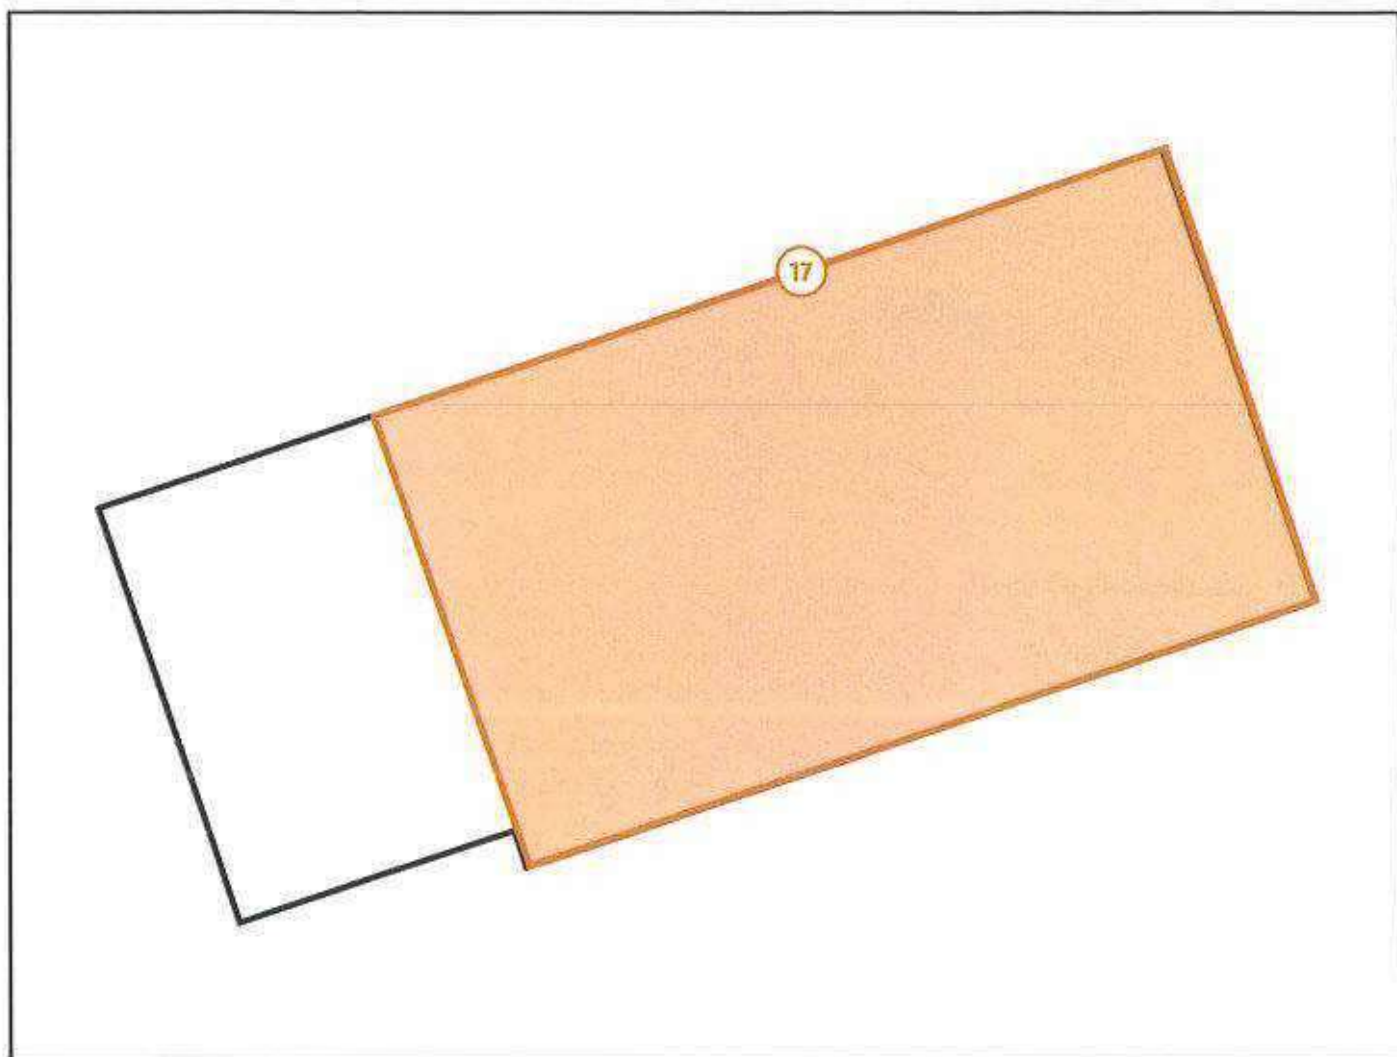
Plan 2.1: Bijgebouw plan

Beschrijving	Type	Actie
17. Golfplaten Hok 2	Asbestmateriaal	Verwijderen

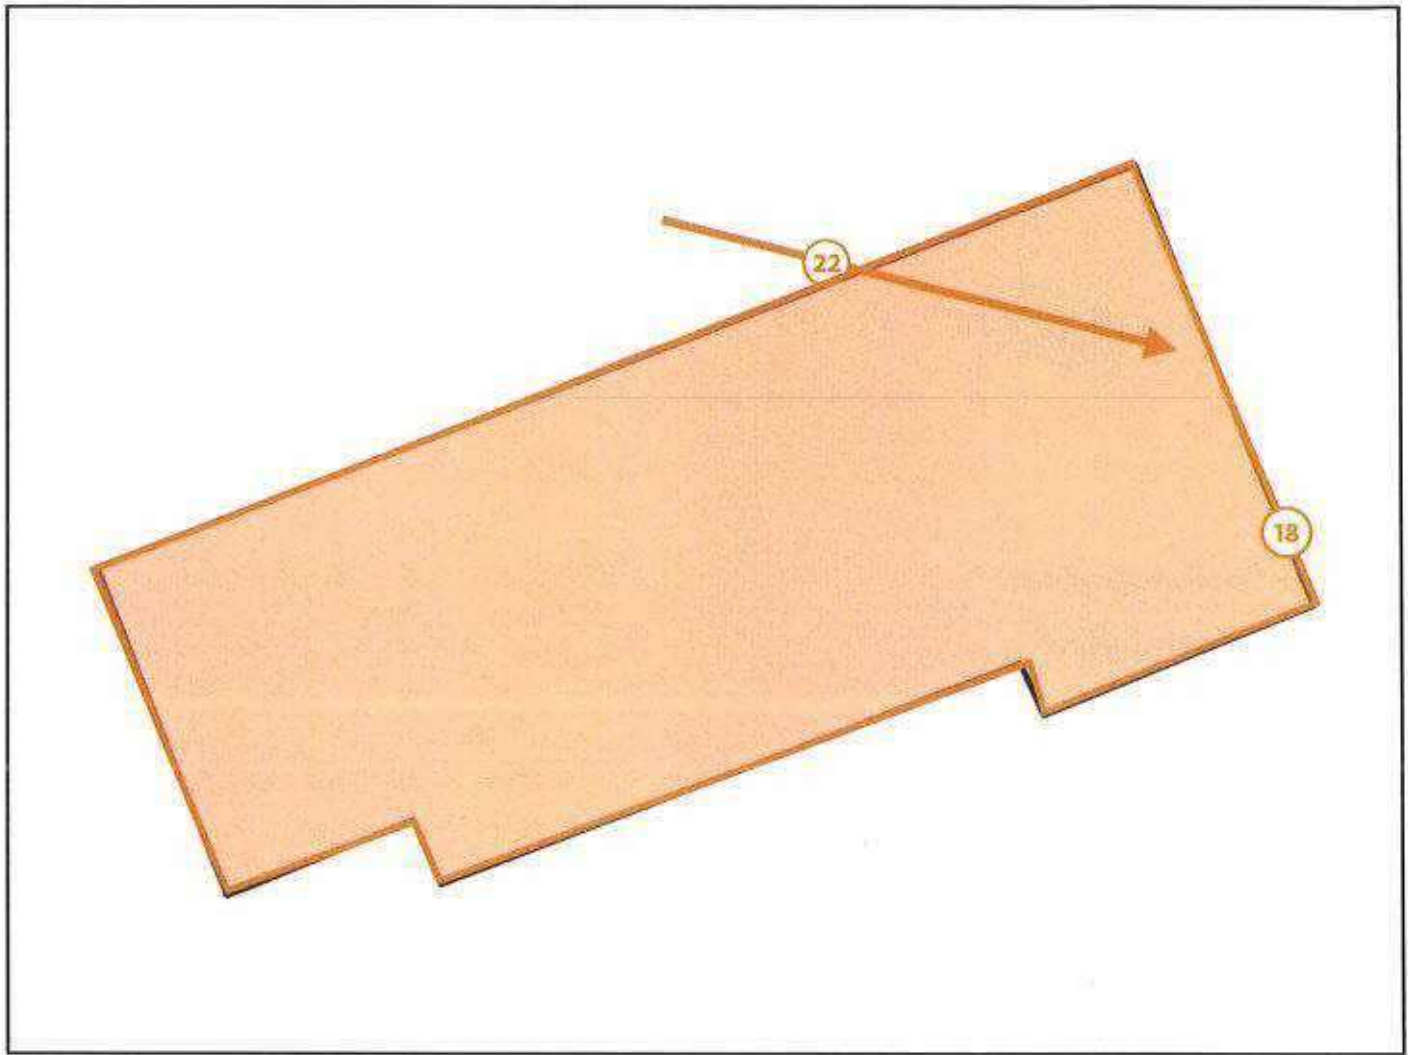
Plan 3.1: Bijgebouw plan

Beschrijving	Type	Actie
18. Golfplaten Garage + Stal	Asbestmateriaal	Verwijderen
22. Bakelieten schakelaars/stopcontacten/sockets binnen	Asbestmateriaal	Verwijderen

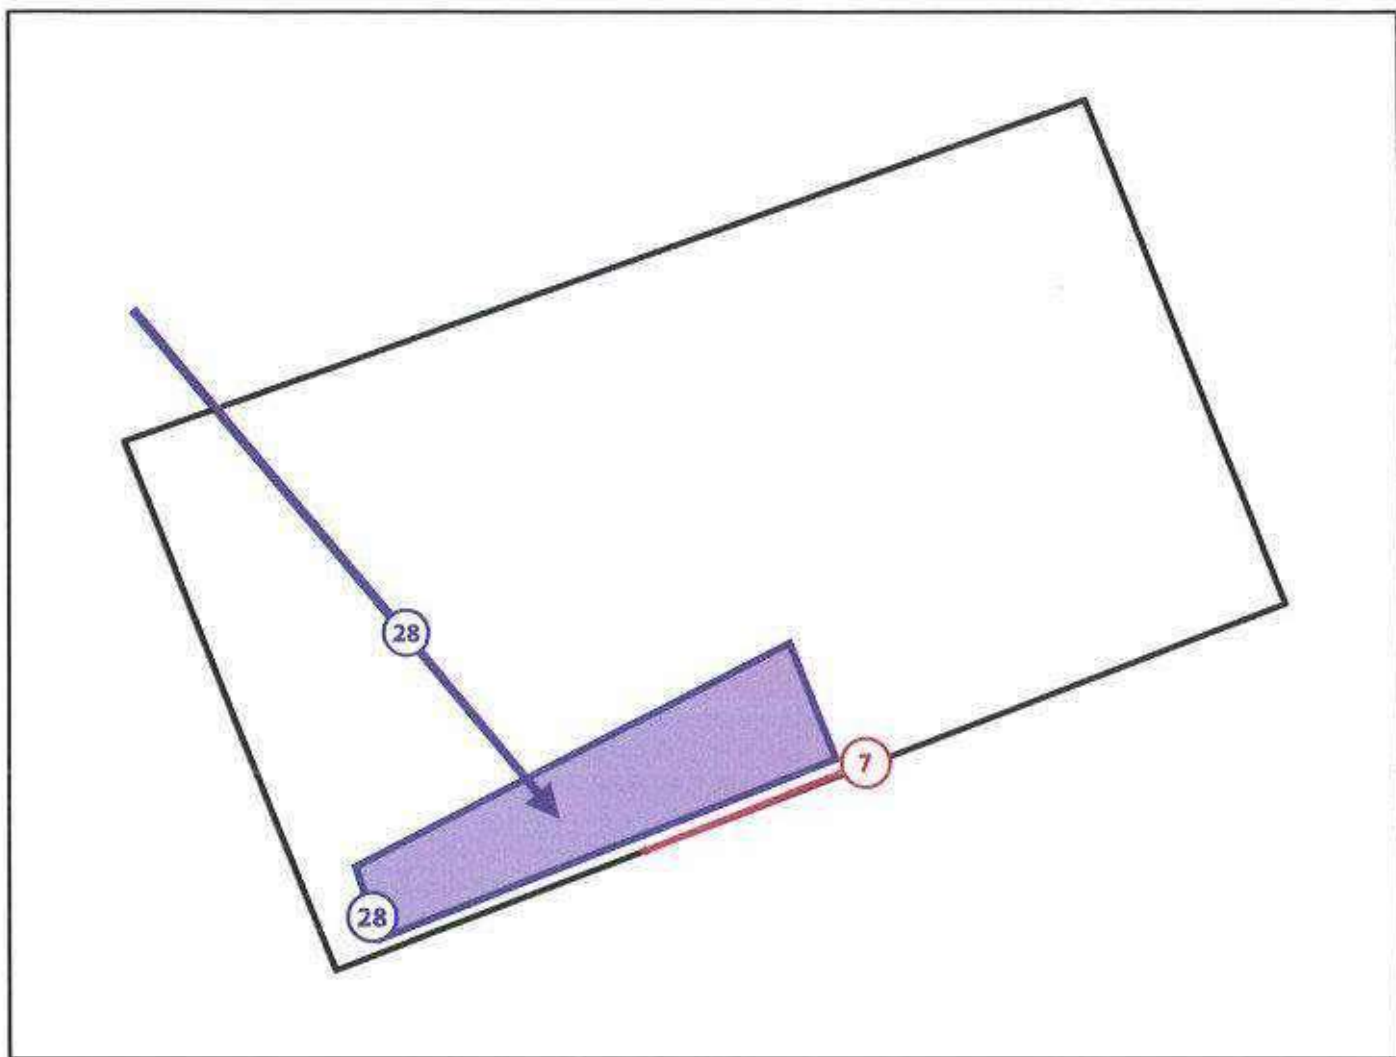
Plan 4.1: Bijgebouw plan

Beschrijving	Type	Actie
7. Golfplaten wand aan schuur	Asbestmateriaal	Dringend verwijderen
28. Ruimte ontoegankelijk wegens opslag in schuur	Beperking	-

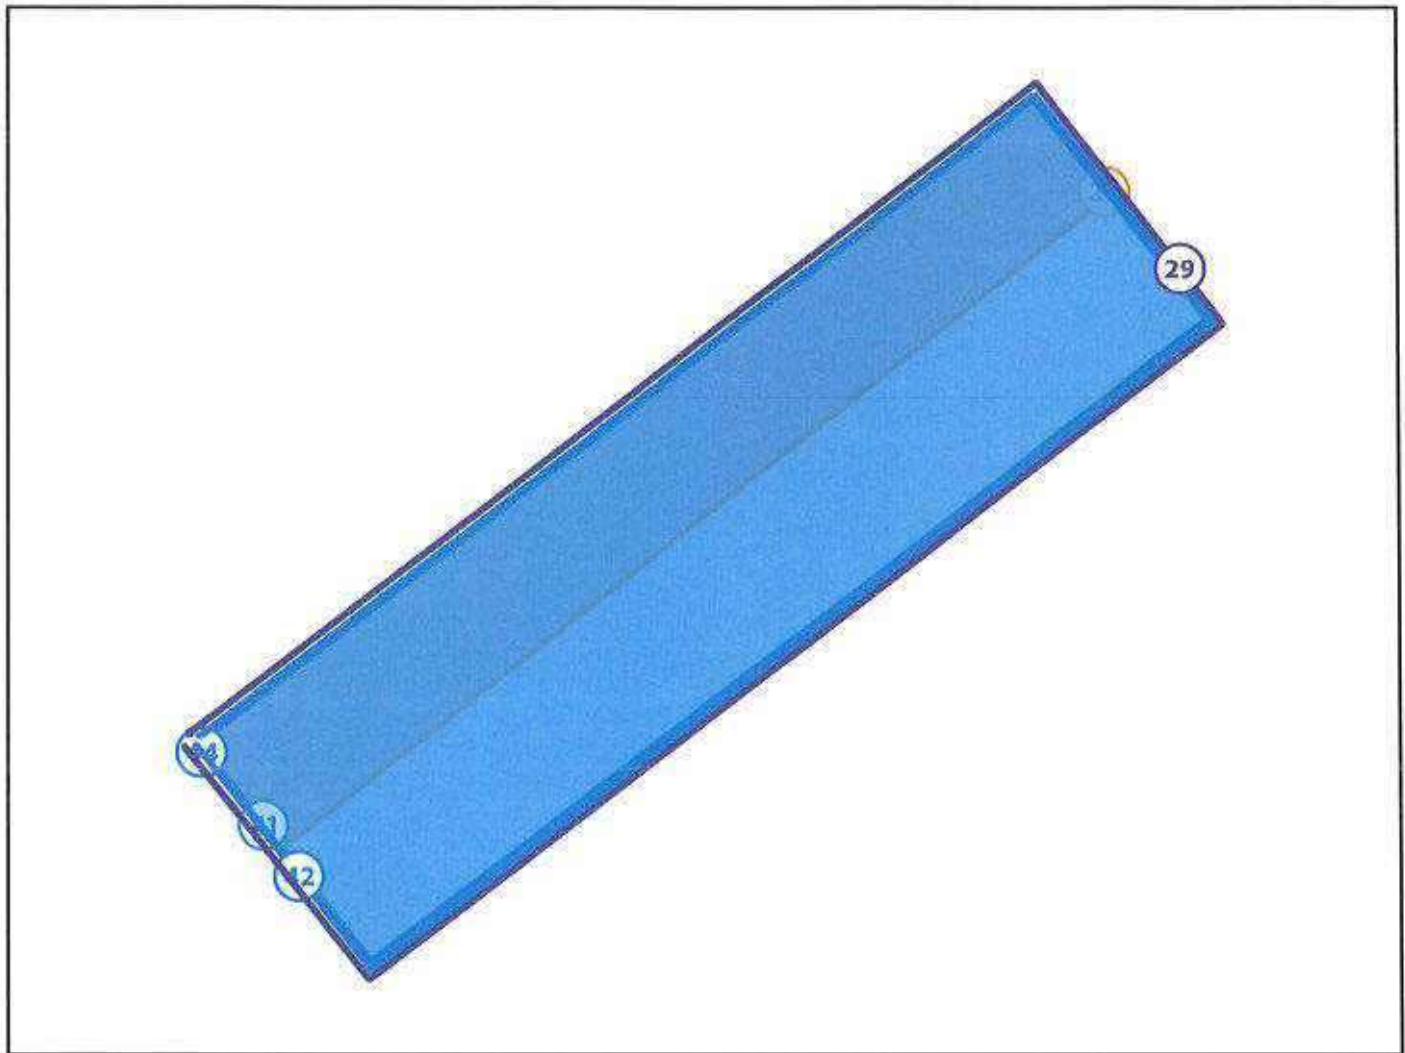
Plan 5.1: Bijgebouw plan

Beschrijving	Type	Actie
20. Golfplaten op helft dak duiventil	Asbestmateriaal	Verwijderen
29. beperking wegens hoogte < 1,5 meter	Beperking	-
41. Plaat type menuiserie duiventil	Geen asbest	-
42. Roofing/bitumen wand aan Duiventil	Geen asbest	-
44. Plaat type menuiserie binnenkant plafond duiventil	Geen asbest	-

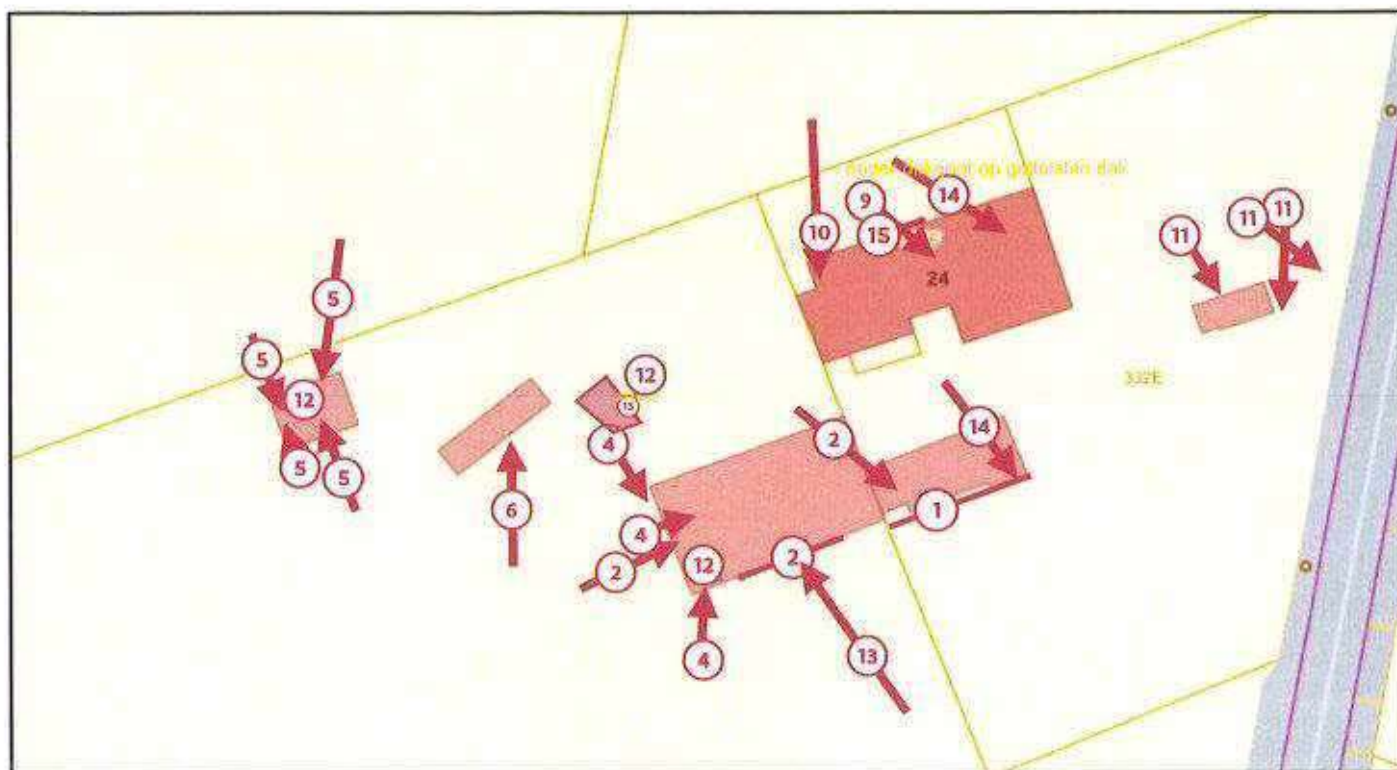
Plan 7.1: Vaststellingen buiten de constructies

Beschrijving	Type	Actie
1. Mogelijk slib Afkomstig van golfplaten in de dakgoot en/of waterput	Asbestmateriaal	Dringend verwijderen
2. Afval golfplaten (los) achter schuur	Asbestmateriaal	Dringend verwijderen
4. losse cementbuis	Asbestmateriaal	Dringend verwijderen
5. Afval golfplaten (los of stock) hok 6	Asbestmateriaal	Dringend verwijderen
6. Afval golfplaten (los of stock) voor duiventil	Asbestmateriaal	Dringend verwijderen
9. Golfplaten (los of stock) op dak stooklokaal onder dakgoot hoofdgebouw	Asbestmateriaal	Dringend verwijderen
10. Afval golfplaten (los of stock) in stooklokaal	Asbestmateriaal	Dringend verwijderen
11. Afval golfplaten (los) aan hok 2	Asbestmateriaal	Dringend verwijderen
