Asbestinventarisatetest

Schandooi 28, 2431 Laakdal

Attestnummer : 20230323-000031.000

Niet-asbestveilig

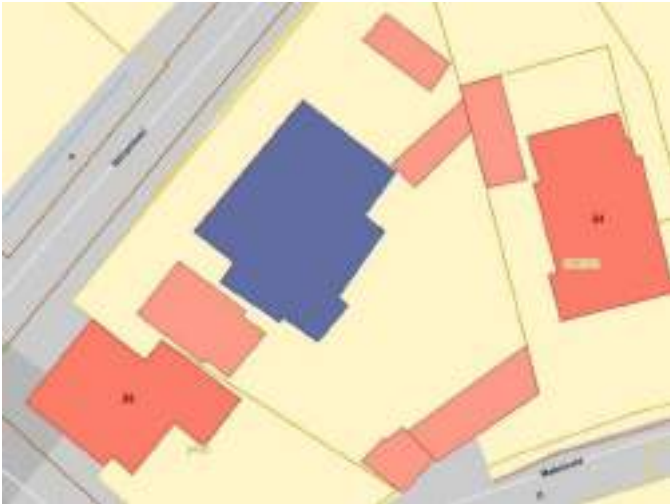
Zone 1: Hoofdgebouw

- 2 Asbestmaterialen**
- 0 Beperkingen
- 0 Uitsluitingen
- 0 Roerende goederen
- 0 Puin, steenslag, (water)bodem
- 1 Adviezen**
- 3 Geen asbest**

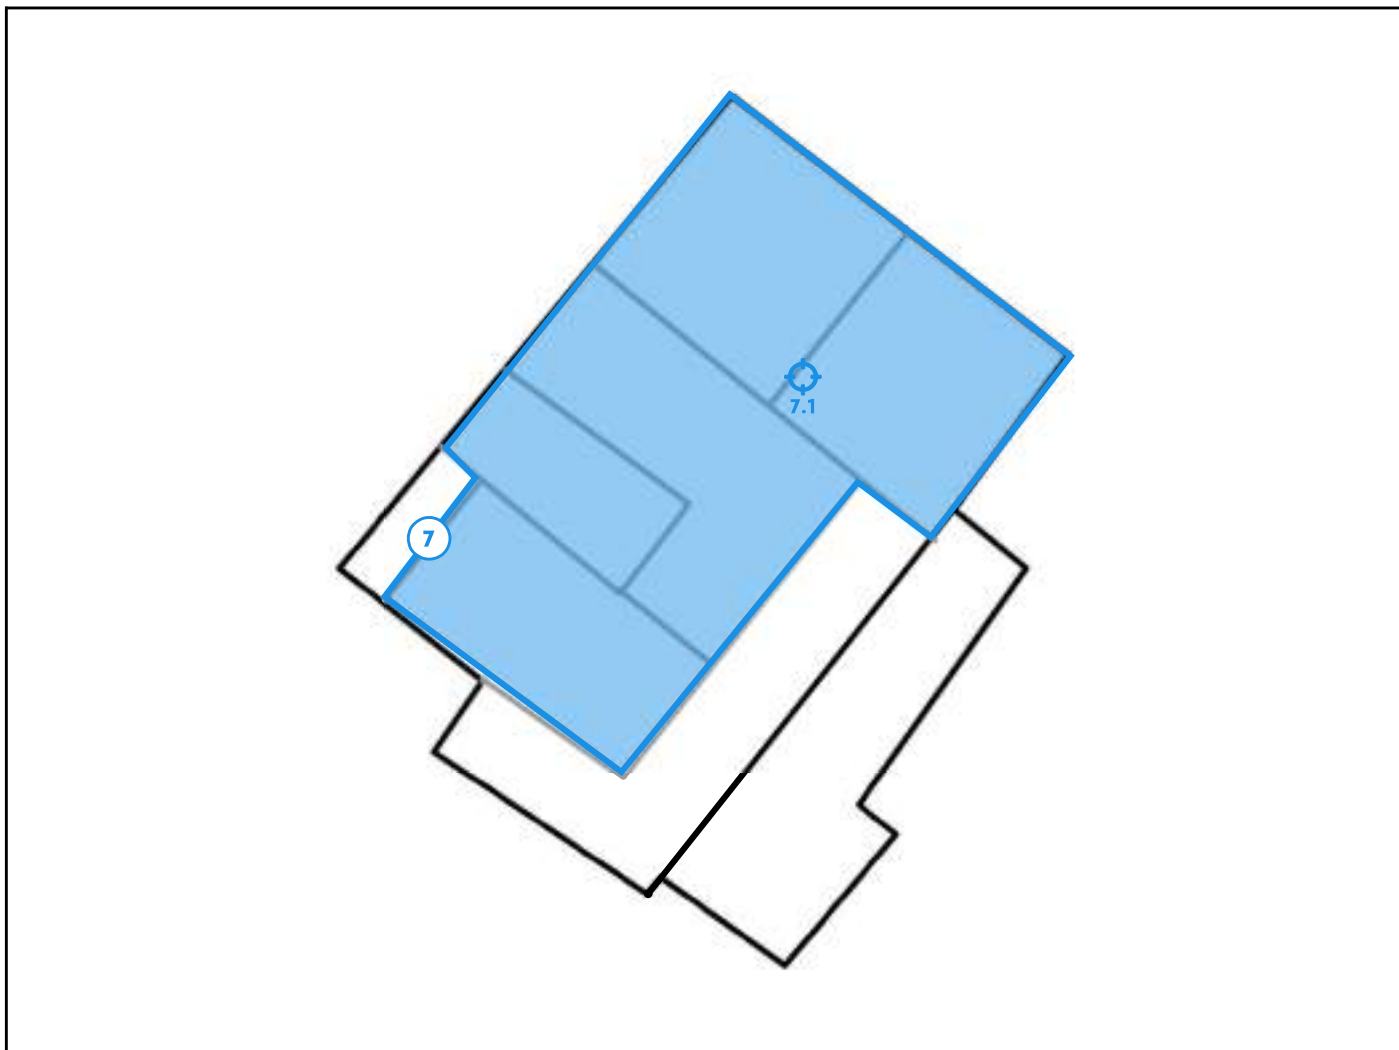
Plan 1.2: Verdieping

Beschrijving	Type	Actie
7. Pleisterwerk muren	Geen asbest	-
7.1 Code: 2023-074-A3	Mengmonster	-

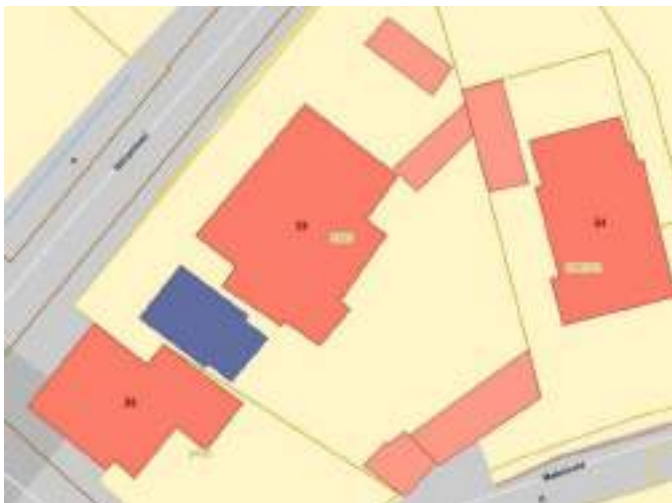
Zone 2: Bijgebouw

- 0 Asbestmaterialen
- 0 Beperkingen
- 0 Uitsluitingen
- 0 Roerende goederen
- 0 Puin, steenslag, (water)bodem
- 0 Adviezen
- 2 Geen asbest**

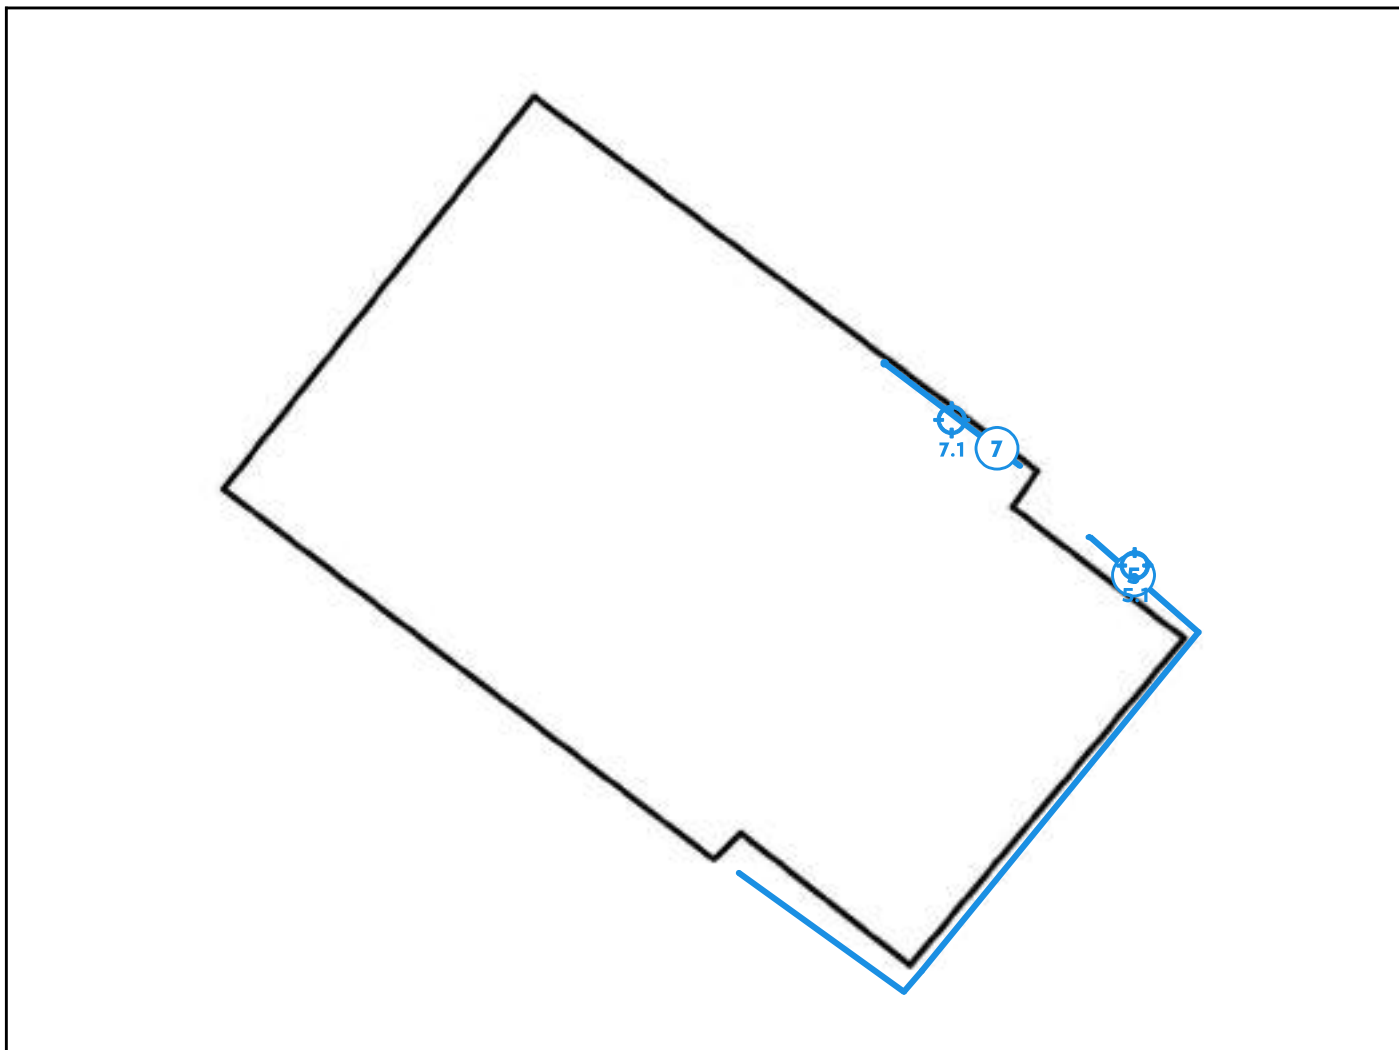
Plan 2.1: Garage

Beschrijving	Type	Actie
5. stopverf ramen	Geen asbest	-
5.1 Code: 2023-074-A2	Mengmonster	-
7. Pleisterwerk muren	Geen asbest	-
7.1 Code: 2023-074-A3	Mengmonster	-

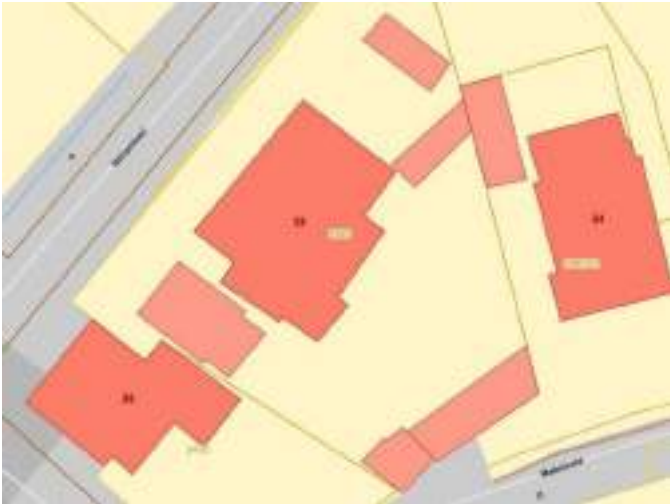
Zone 7: Overig gebied

- 1 Asbestmateriaal**
- 0 Roerend goed
- 0 Puin, steenslag, (water)bodem
- 0 Geen asbest
