Asbestinventarisatetest

Jaak Lemmenslaan 39, 2260 Westerlo

Uitgegeven op : 23.05.2024

Niet-asbestveilig

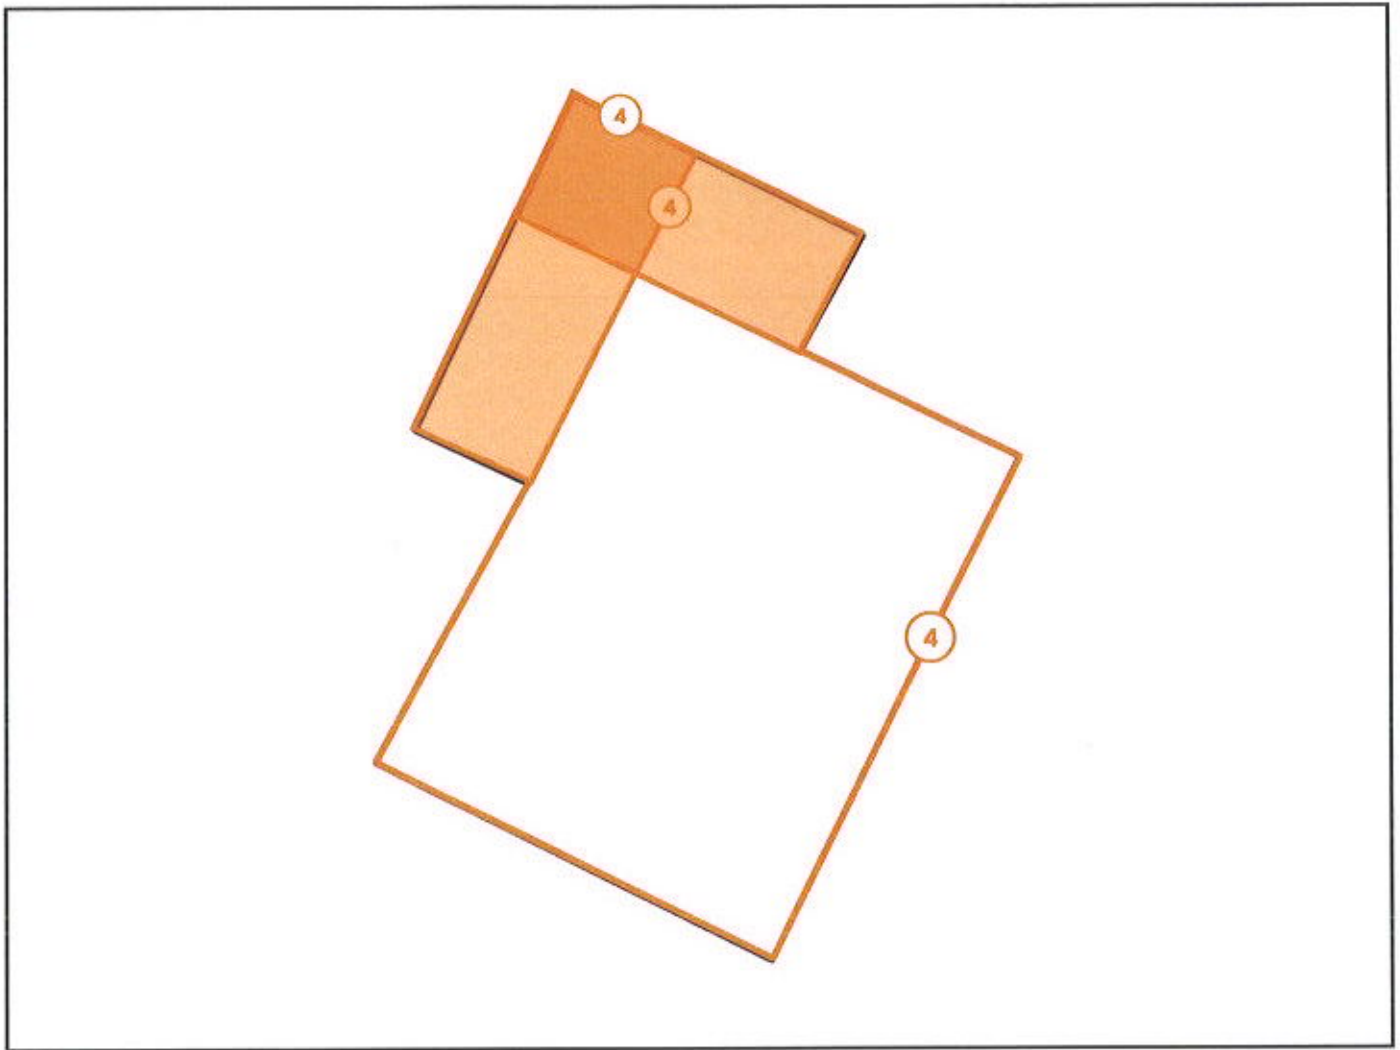
Plan 1.1: Hoofdgebouw plan

Beschrijving	Type	Actie
4. Roofing niet bemonsterd	Asbestmateriaal	Verwijderen

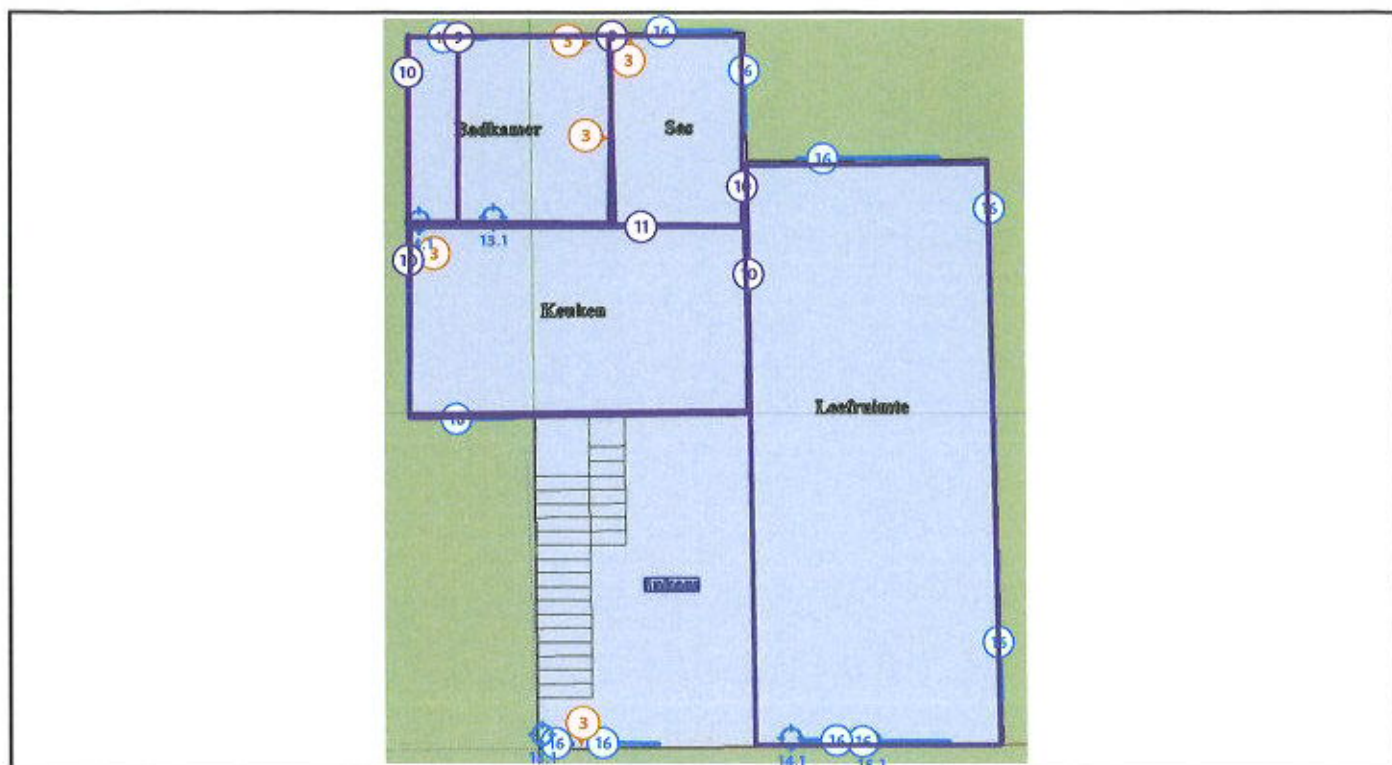
Plan 1.2: Plan gelijkvloers

Beschrijving	Type	Actie
3. Bakelieten schakelaars/stopcontacten/sockets binnen	Asbestmateriaal	Verwijderen
9. Smeerlaag achter (faience) Tegels Badkamer	Advies	-
10. Smeerlaag achter vloerplinten	Advies	-
11. Smeerlaag achter (faience) Tegels Keuken	Advies	-
13. Pleister Plafonds	Geen asbest	-
13.1 Code: 070513	Mengmonster	-
14. Pleister Muren	Geen asbest	-
14.1 Code: 070512	Mengmonster	-
16. Stopverf/Mastiek aan de ramen en deuren hoofdgebouw	Geen asbest	-

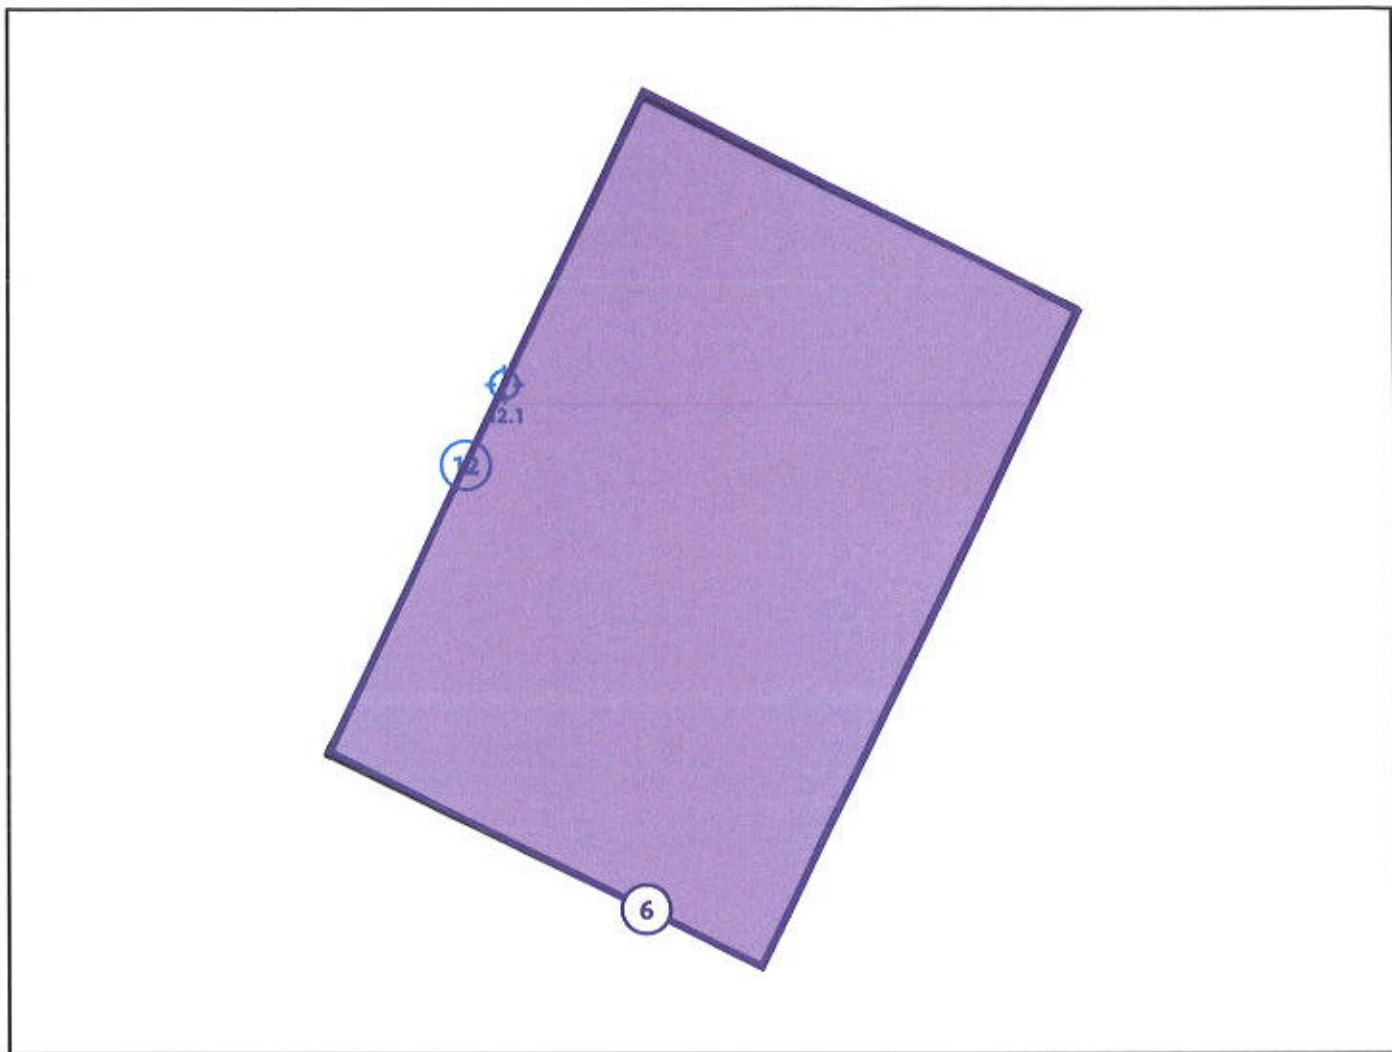
Plan 2.2: Hoofdgebouw plan

Beschrijving	Type	Actie
6. Ruimte ontoegankelijk wegens wanordelijke toestand binnen constructie	Beperking	-
12. Stopverf/Mastiek aan de ramen en deuren garage	Geen asbest	-
12.1 Code: 070511	Puntmonster	-

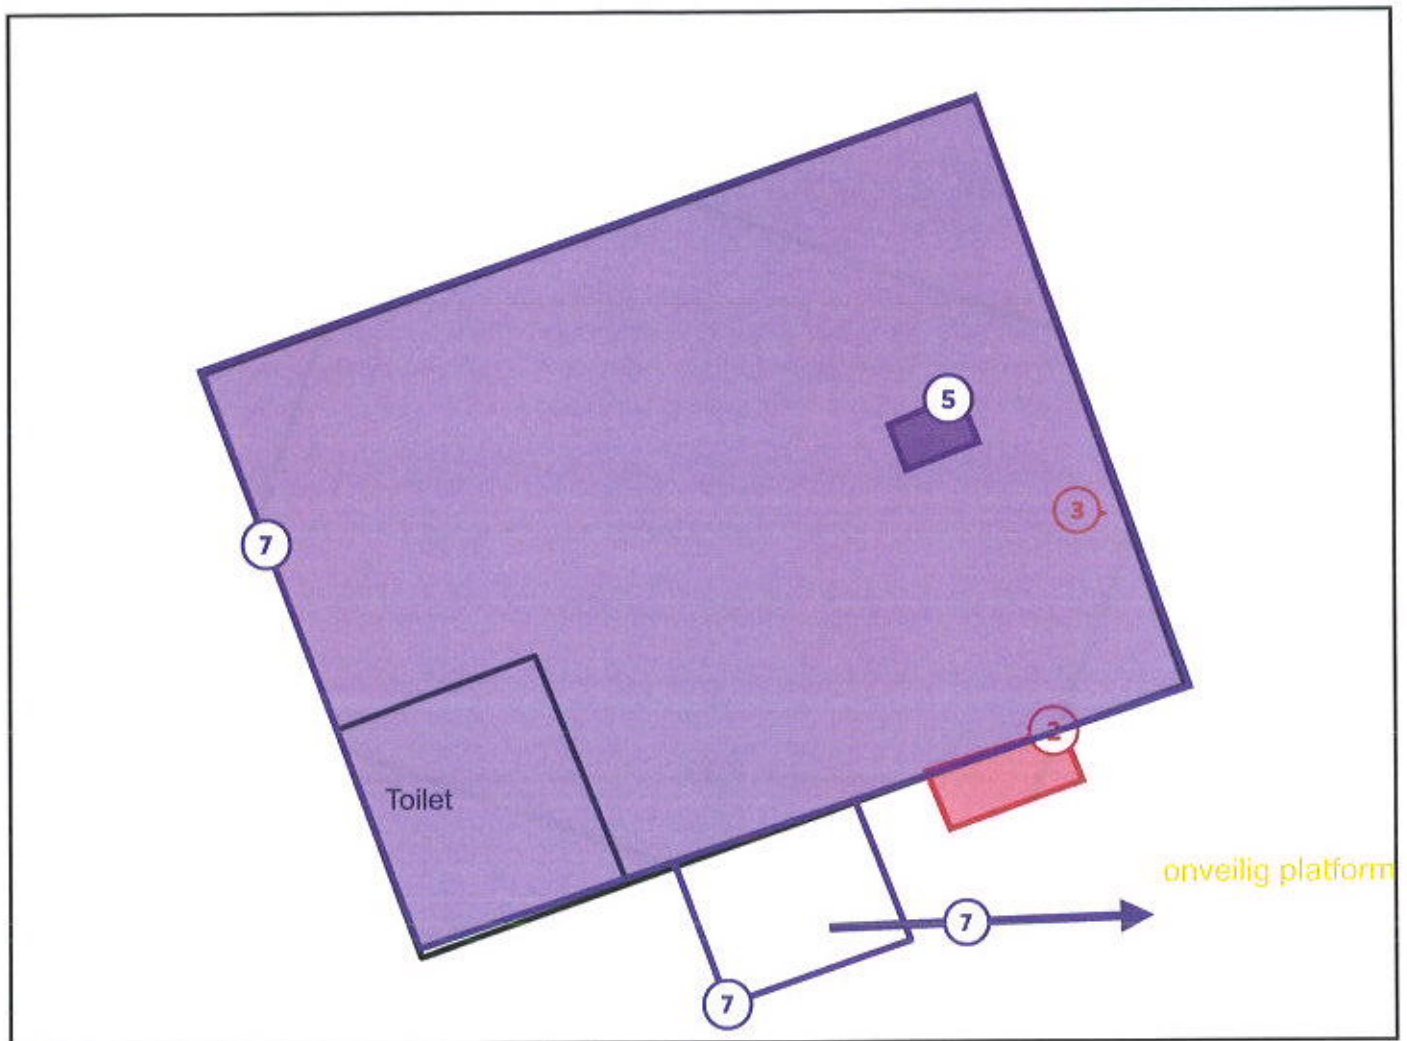
Plan 3.2: Bijgebouw plan

Beschrijving	Type	Actie
2. Plaat type menuiserie landingsplek duiven aan duiventil	Asbestmateriaal	Dringend verwijderen
3. Bakelieten schakelaars/stopcontacten/sockets binnen	Asbestmateriaal	Verwijderen
5. Inspectie plaat op schouwpijp duiventil niet mogelijk wegens hoogte	Beperking	-
7. Bovenverdieping Duiventil	Beperking	-
