Asbestinventarisatetest

Boomgaardstraat 12, 2230 Herselt

Attestnummer : 20250213-000300.000

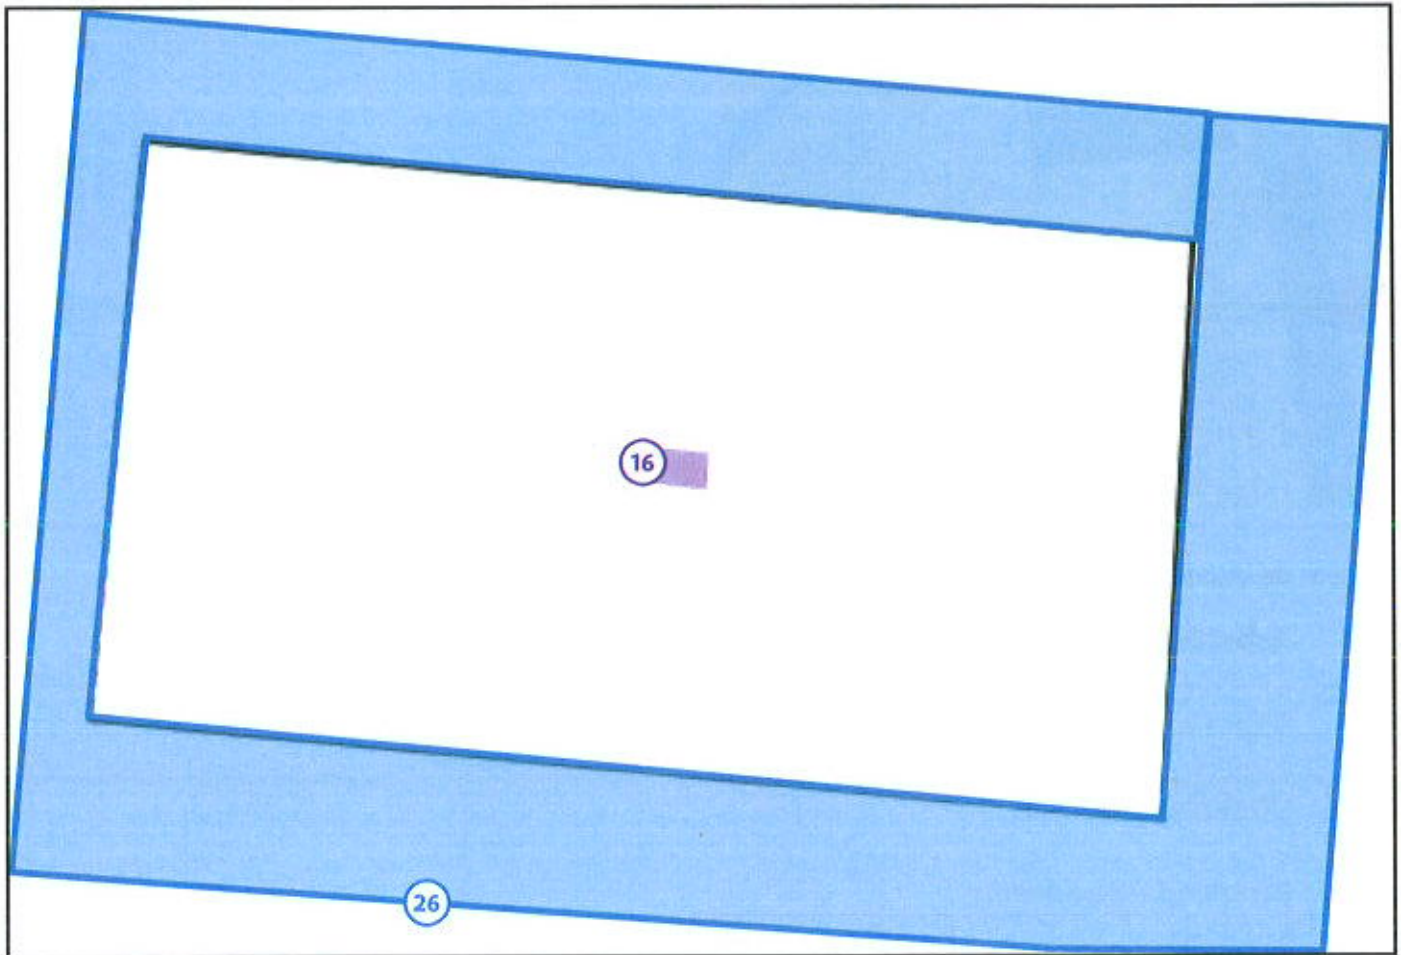
Plan 1.1: Hoofdgebouw plan

Beschrijving	Type	Actie
16. rookgaskanaal niet zichtbaar	Advies	-
26. Bitumen op asfalt-oprit	Geen asbest	-

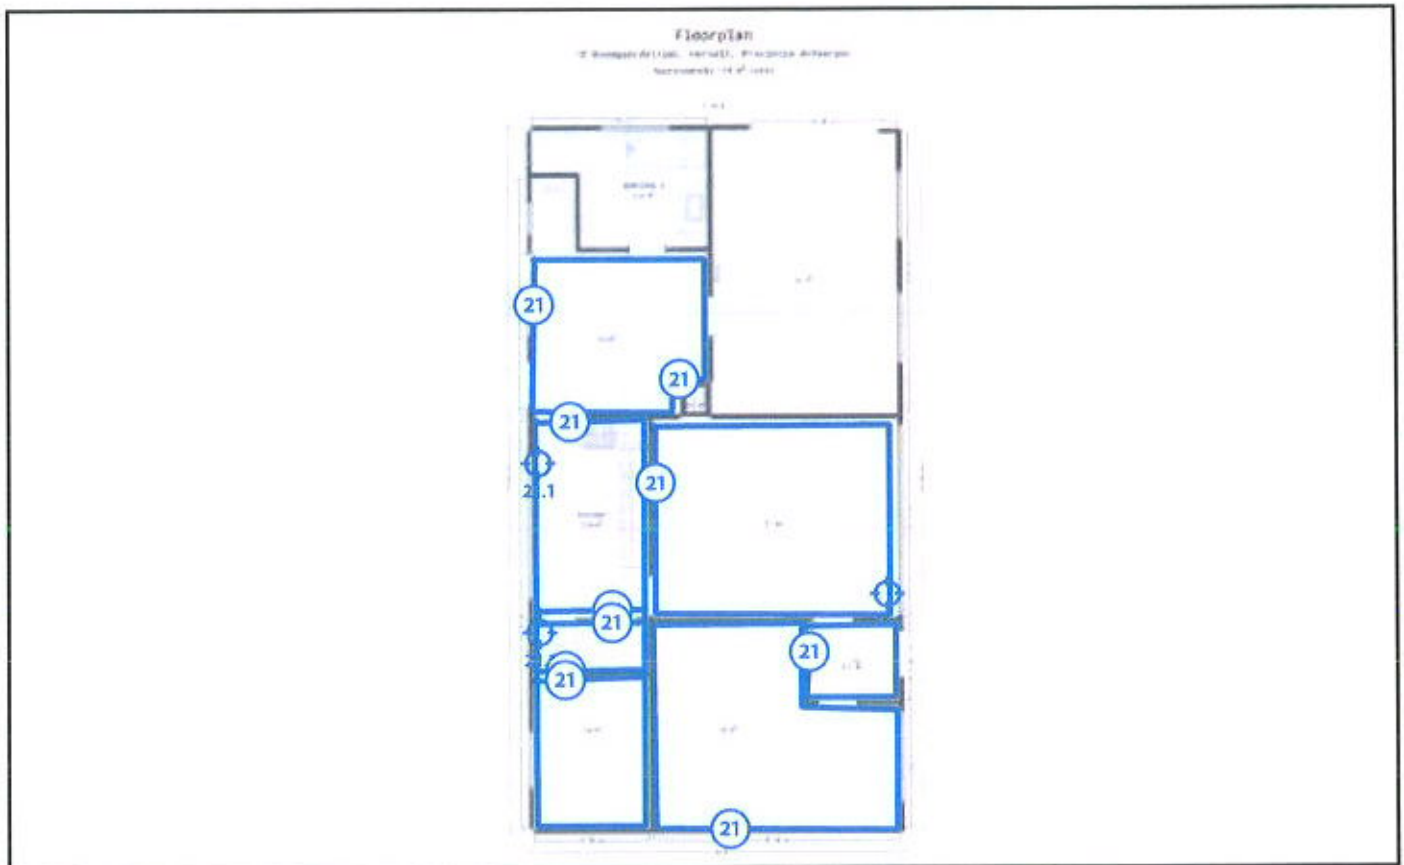
Plan 1.3: Grondplan Gelijkvloers Pleister

Beschrijving	Type	Actie
21. Pleister Muren	Geen asbest	-
21.1 Code: 290114	Mengmonster	-

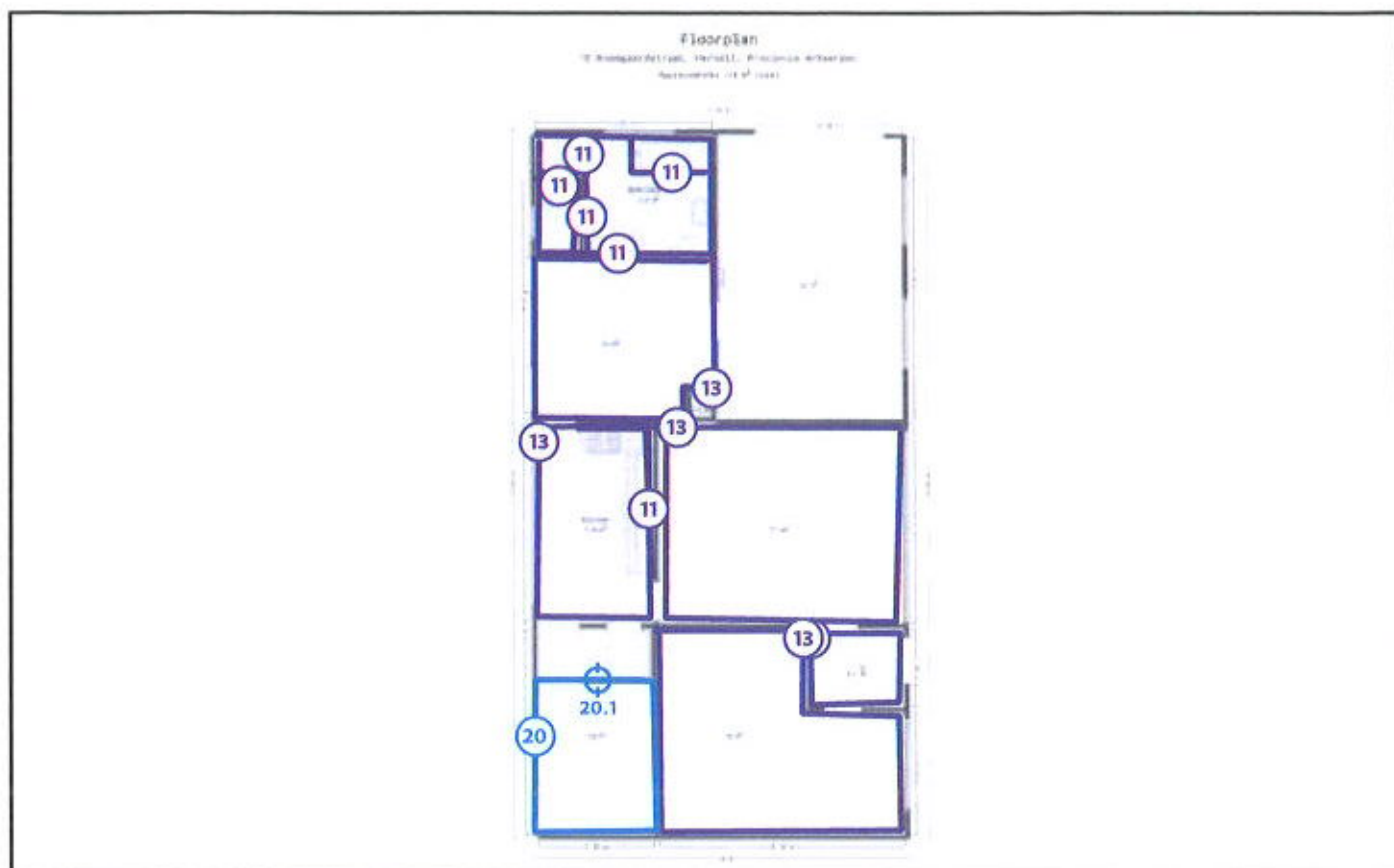
Plan 1.4: Grondplan Gelijkvloers Muren

Beschrijving	Type	Actie
11. Smeerlaag achter (faience) Tegels	Advies	-
13. Smeerlaag achter vloerplinten	Advies	-
20. Massal borduur wand	Geen asbest	-
20.1 Code: 290115	Puntmonster	-

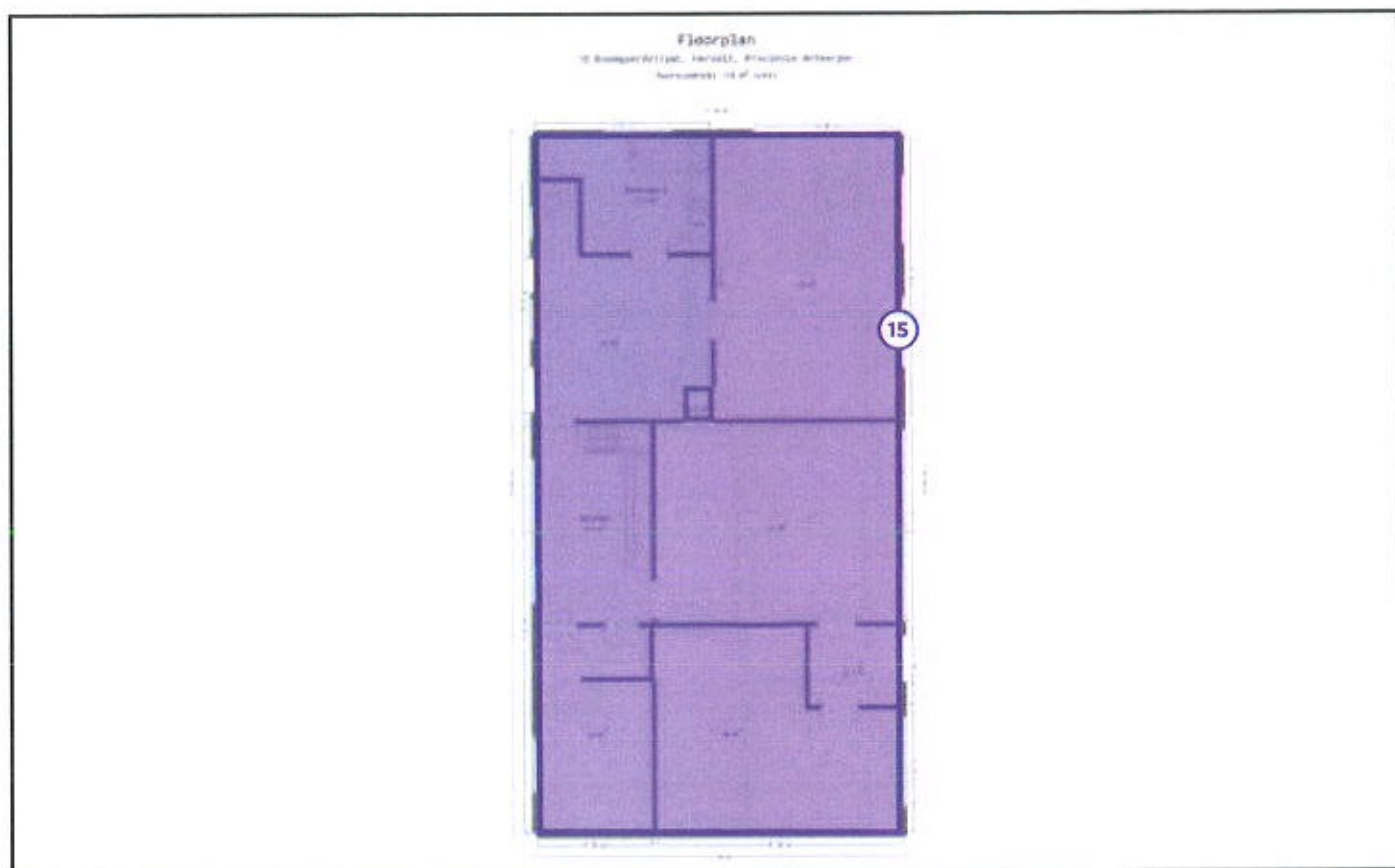
Plan 1.5: Grondplan Gelijkvloers Plafond

Beschrijving	Type	Actie
15. Valse Plafonds	Advies	-

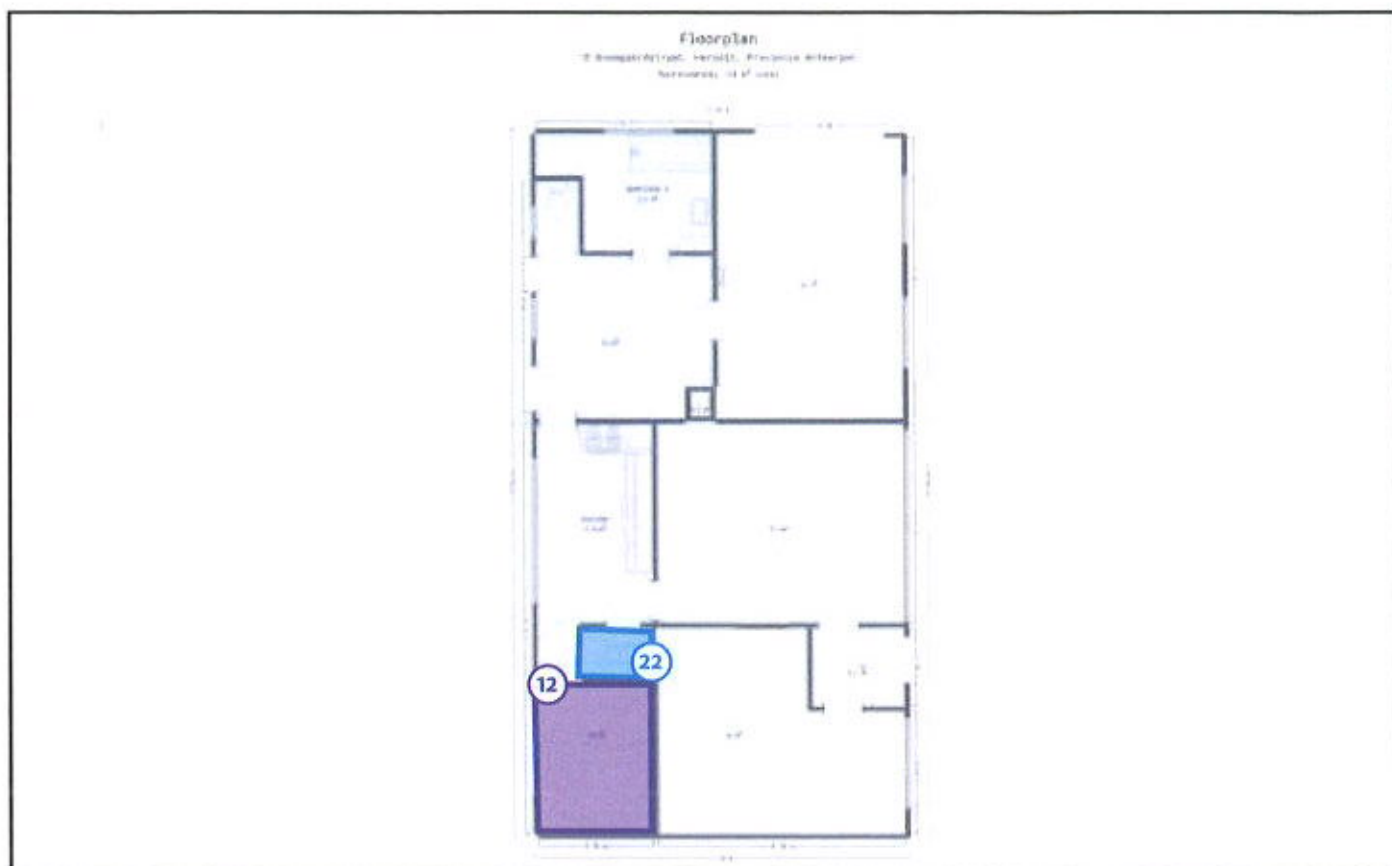
Plan 1.6: Grondplan Gelijkvloers Vloeren

Beschrijving	Type	Actie
12. Smeerlaag onder vloerzeil	Advies	-
22. Vloerzeil	Geen asbest	-

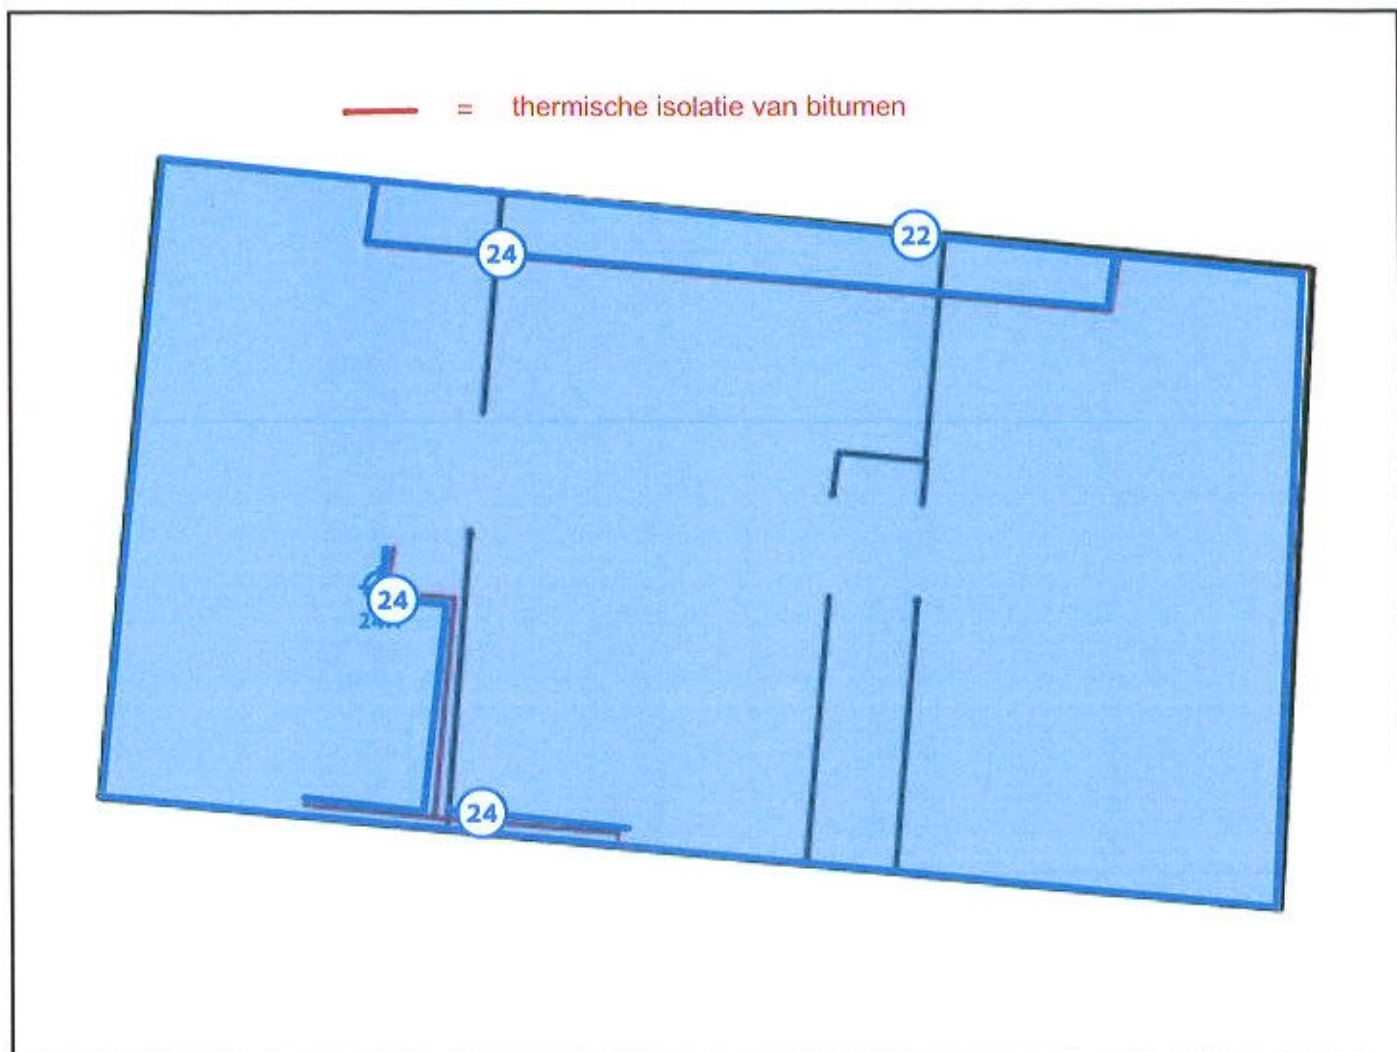
Plan 1.8: Hoofdgebouw plan Zolder

Beschrijving	Type	Actie
22. Vloerzeil	Geen asbest	-
24. Bitumen mantel/thermische isolatie	Geen asbest	-
24.1 Code: 290119	Puntmonster	-

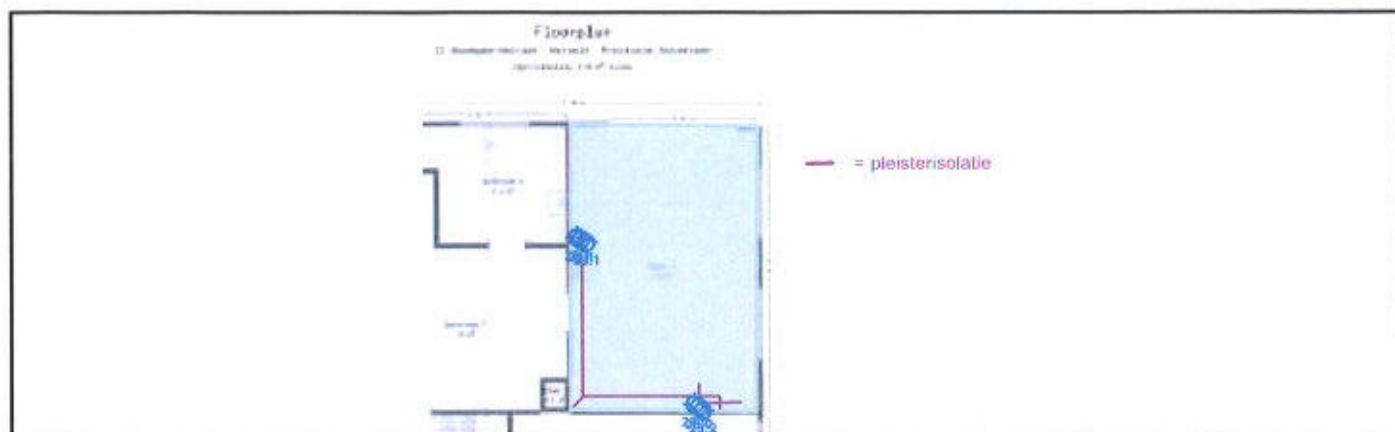
Plan 1.10: Garage

Beschrijving	Type	Actie
23. thermische/Pleister isolatie	Geen asbest	-
23.1 Code: 290116RS	Mengmonster	-
23.2 Code: 290117BO	Mengmonster	-
