Asbestinventarisatetest

Langen Eiken 11, 3272 Scherpenheuvel-Zichem

Attestnummer : 20250618-000390.000

Uitgegeven op : 18.06.2025

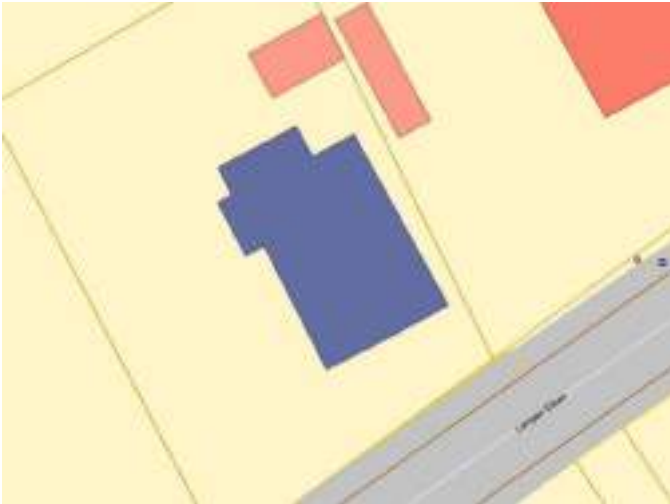
Zone 1: Hoofdgebouw

- 7 Asbestmaterialen**
- 3 Beperkingen**
- 0 Uitsluitingen
- 0 Roerende goederen
- 0 Puin, steenslag, (water)bodem
- 2 Adviezen**
- 1 Geen asbest**

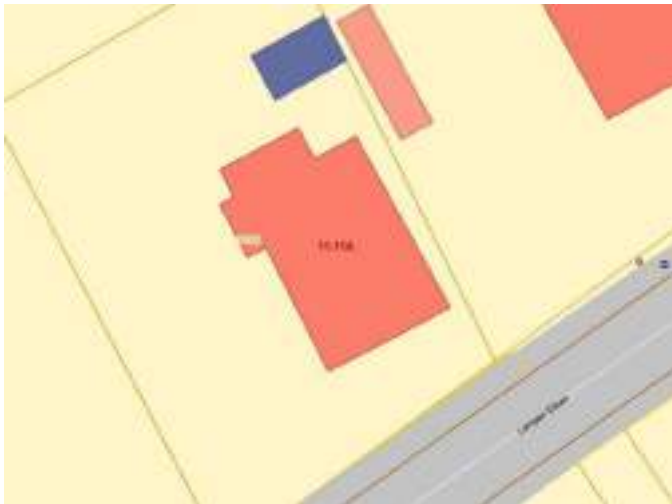
Zone 2: Bijgebouw

- 0 Asbestmaterialen
- 0 Beperkingen
- 0 Uitsluitingen
- 0 Roerende goederen
- 0 Puin, steenslag, (water)bodem
- 1 Advies**
- 0 Geen asbest

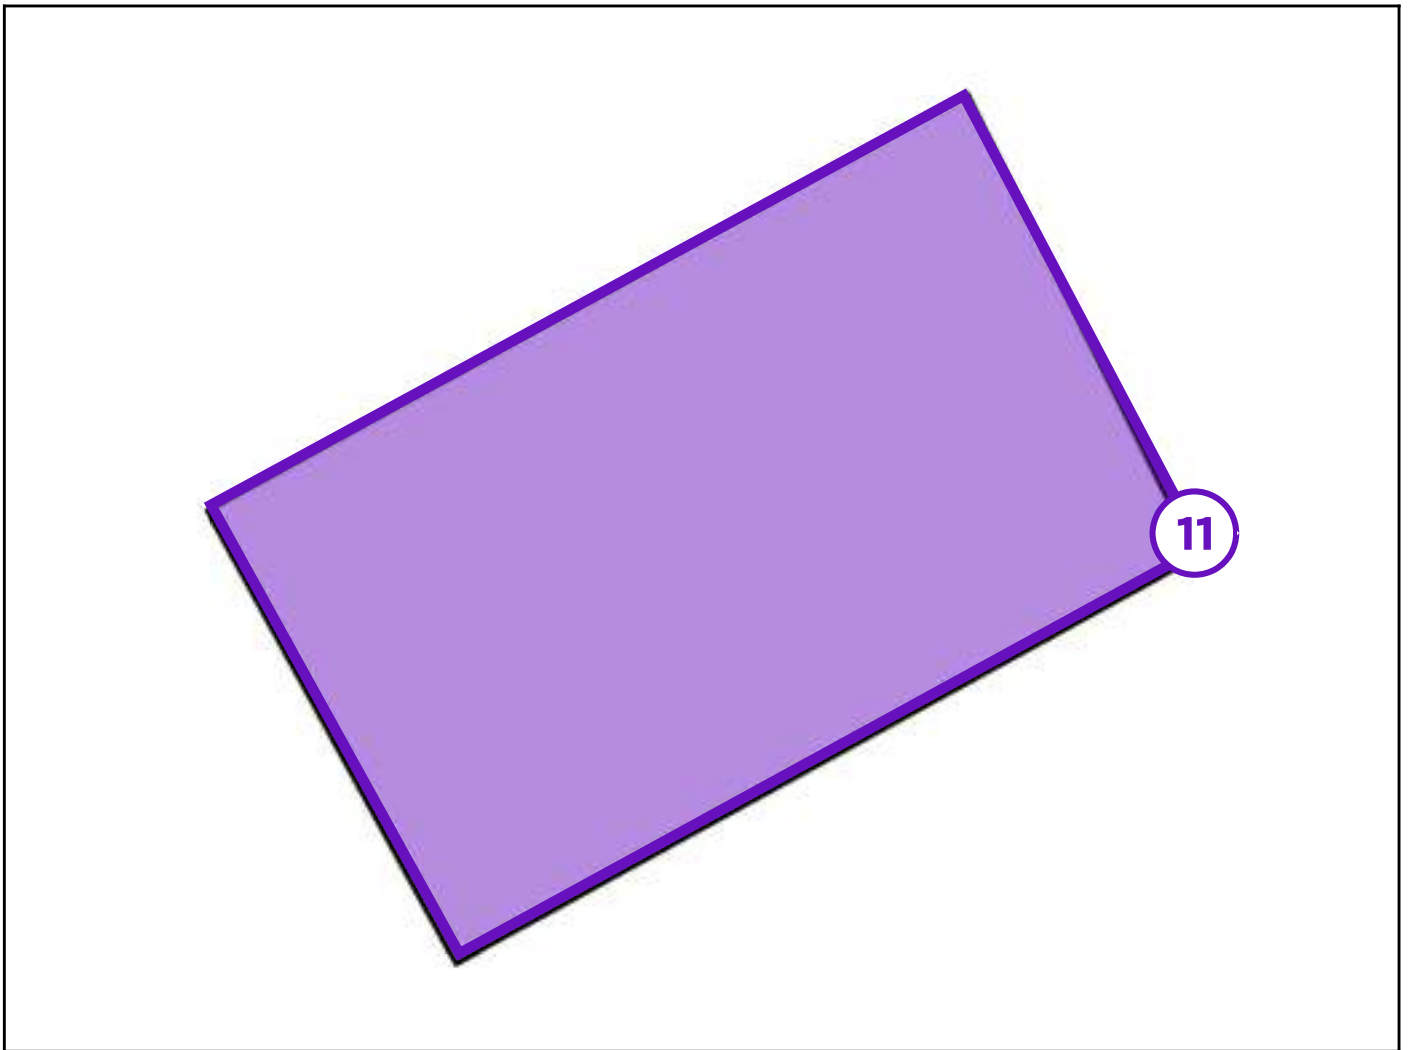
Plan 2.1: Bijgebouw plan

| Beschrijving | Type | Actie |
|---|---|---|
| 11. Niet verdachte toepassingen | Advies | - |
