# Asbestinventarisatattest

Diestsebaan 36A, 2230 Herselt

Attestnummer : 20261007-000089.000

**Niet-asbestveilig**

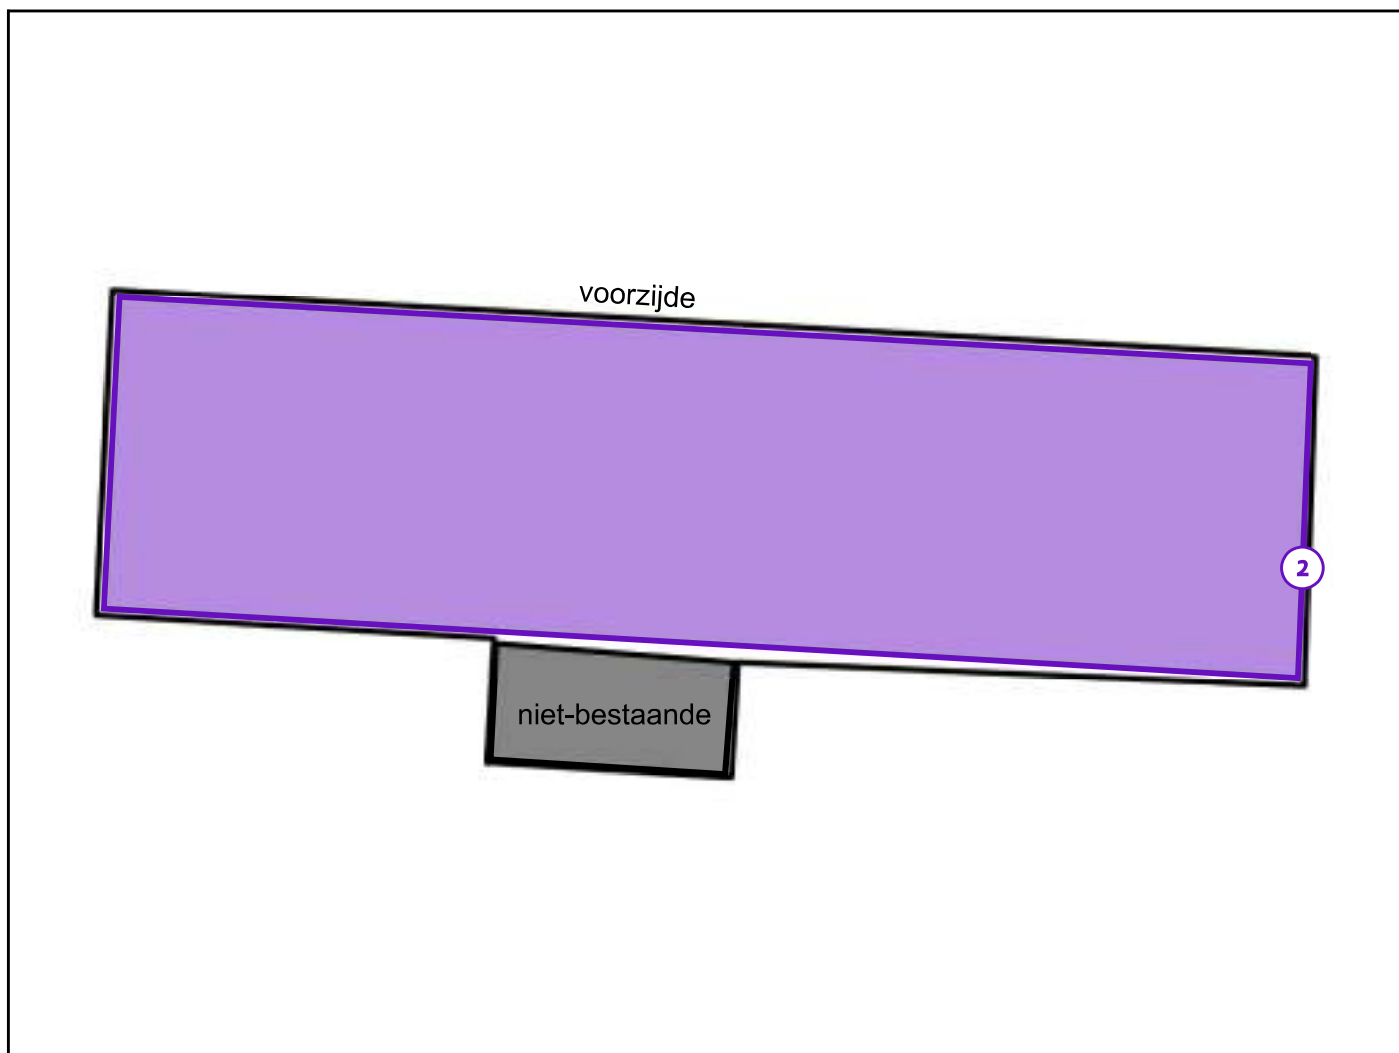
## Plan 1.1: Woning plan

| Beschrijving | Type | Actie |
|---|---|---|
| 2. Toegang tot de woning. | Beperking | - |

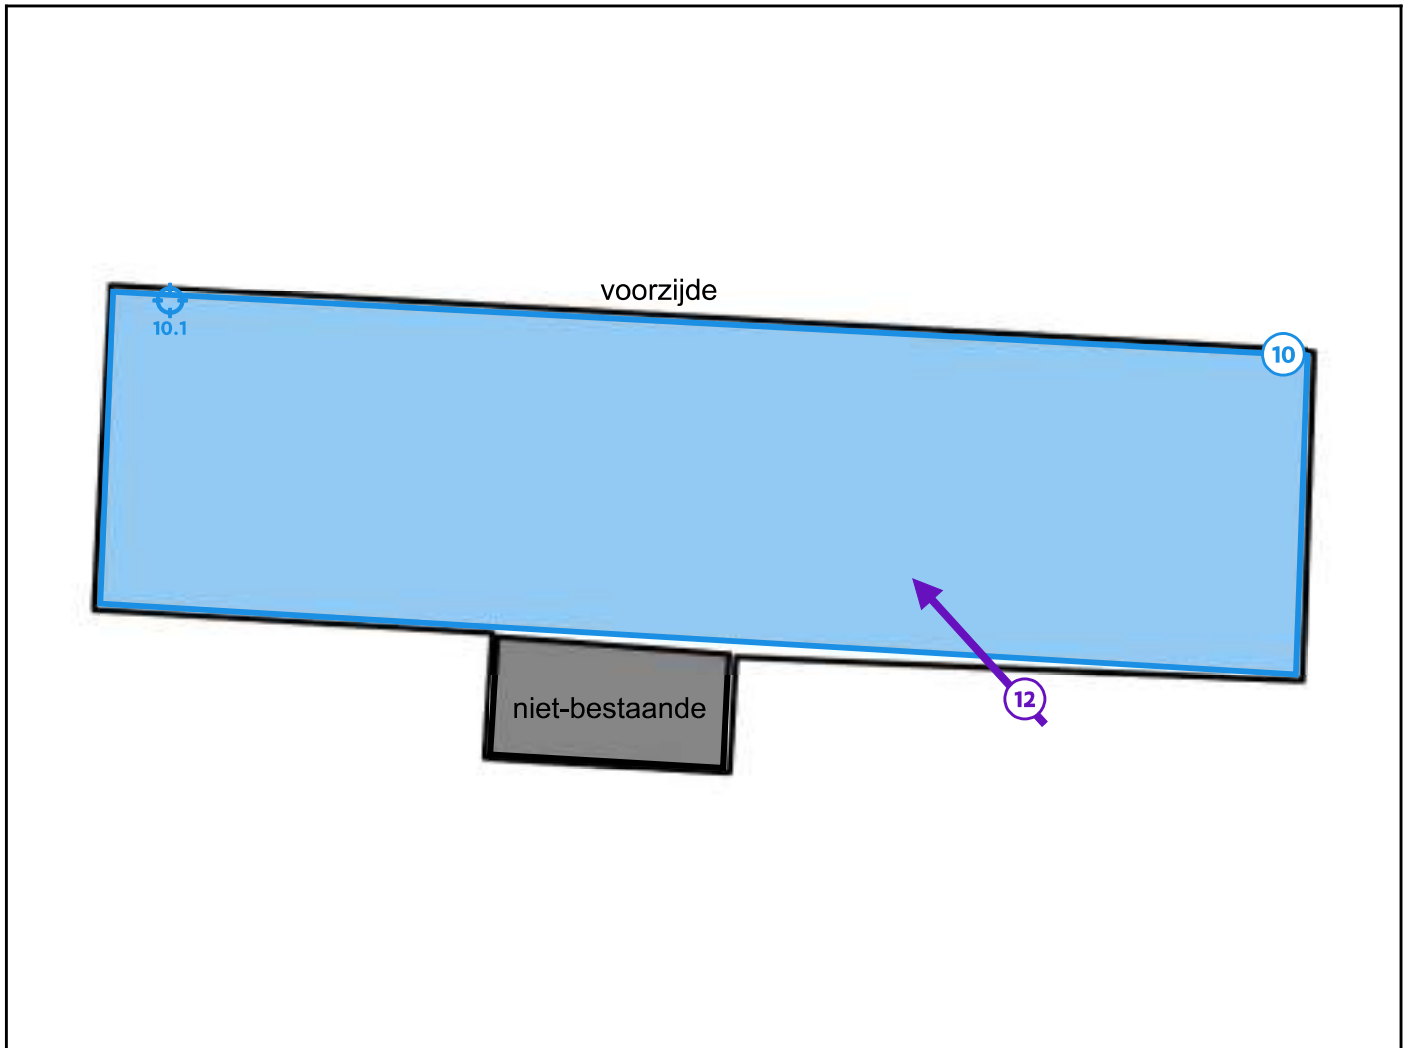
## Plan 1.2: daken plan

| Beschrijving | Type | Actie |
|---|---|---|
| 12. Dakbedekking bestaande uit pannen. | Overige ruimte of materiaal | - |

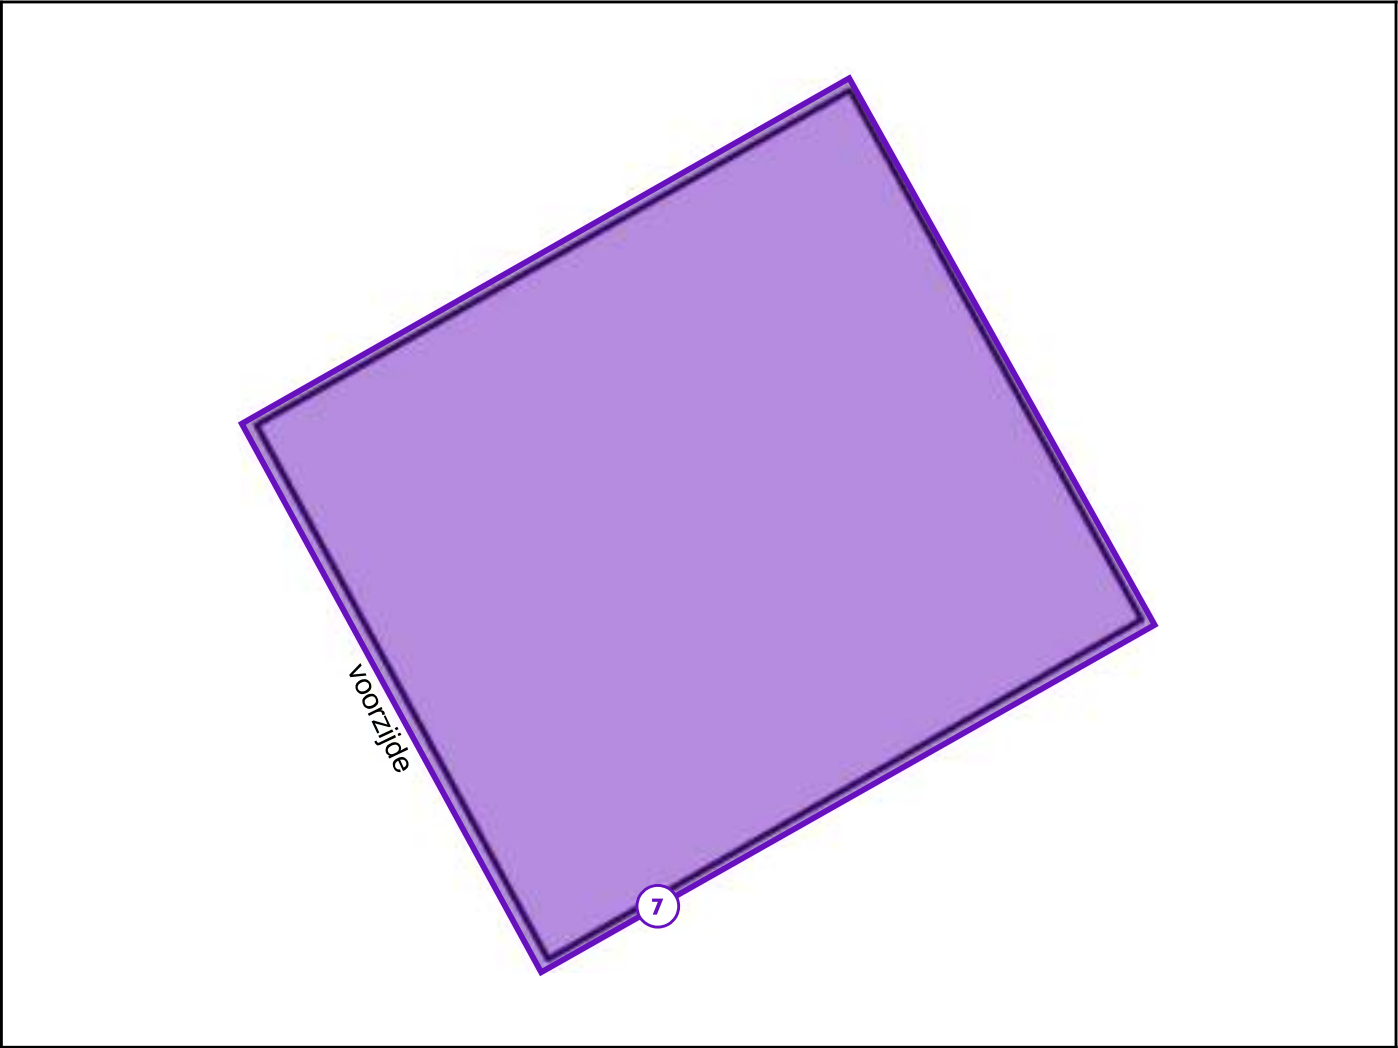
## Plan 2.1: kippenhok plan

| Beschrijving | Type | Actie |
|---|---|---|
| 7. Kippenhok zonder asbestverdachte materialen. | Advies | - |

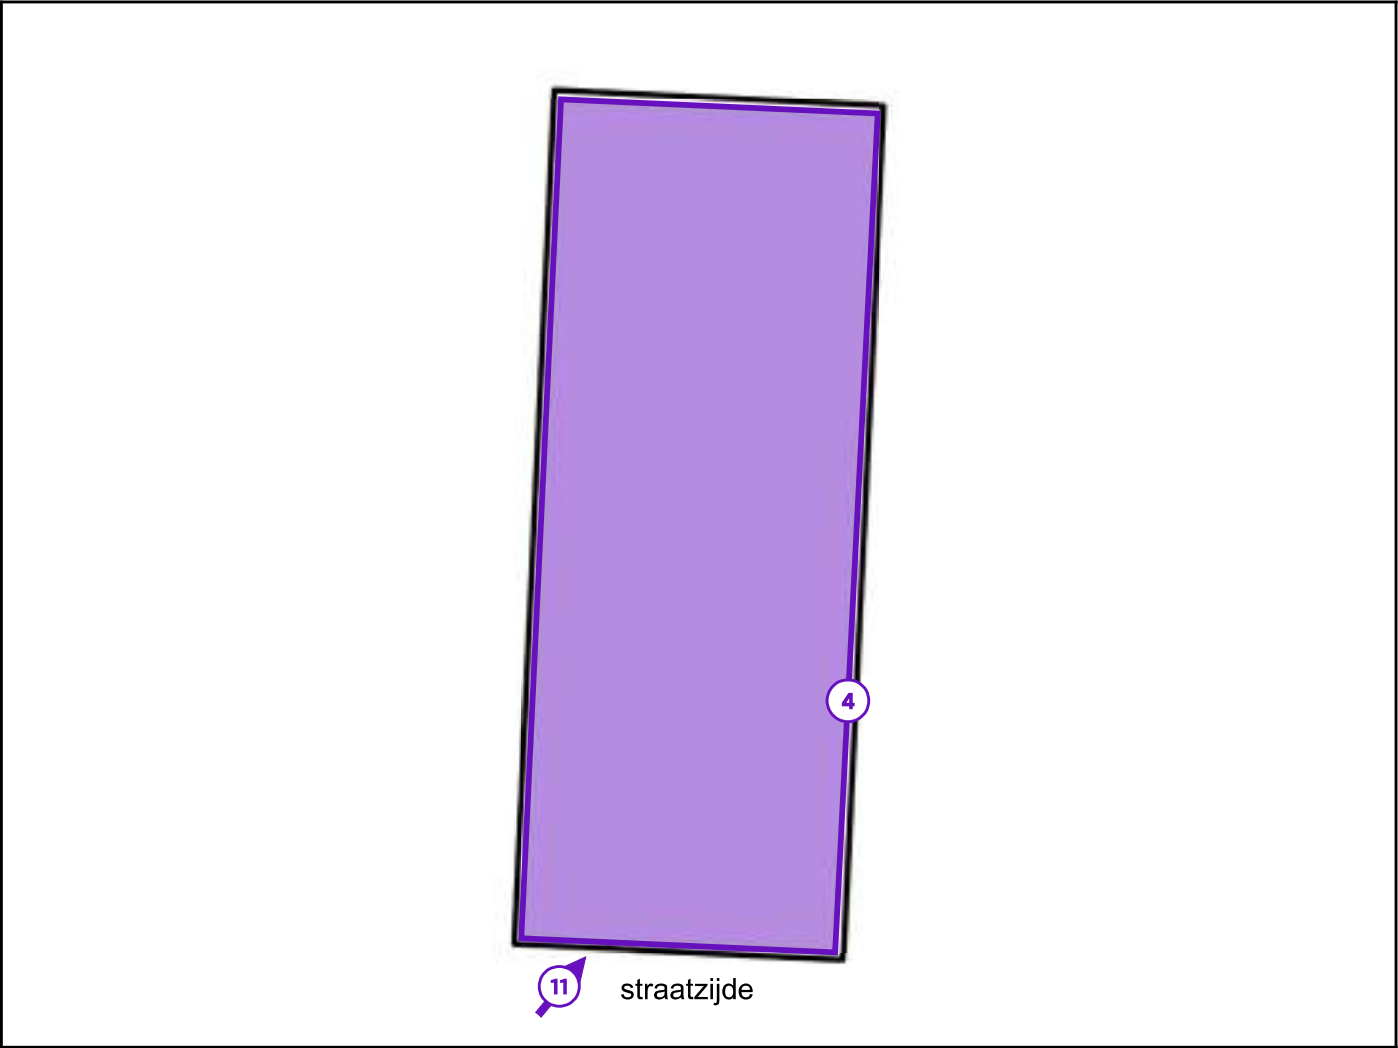
# Plan 3.1: Stalling plan

| Beschrijving | Type | Actie |
|---|---|---|
| 11. Rookgaskanaal stallingen. | Overige ruimte of materiaal | - |

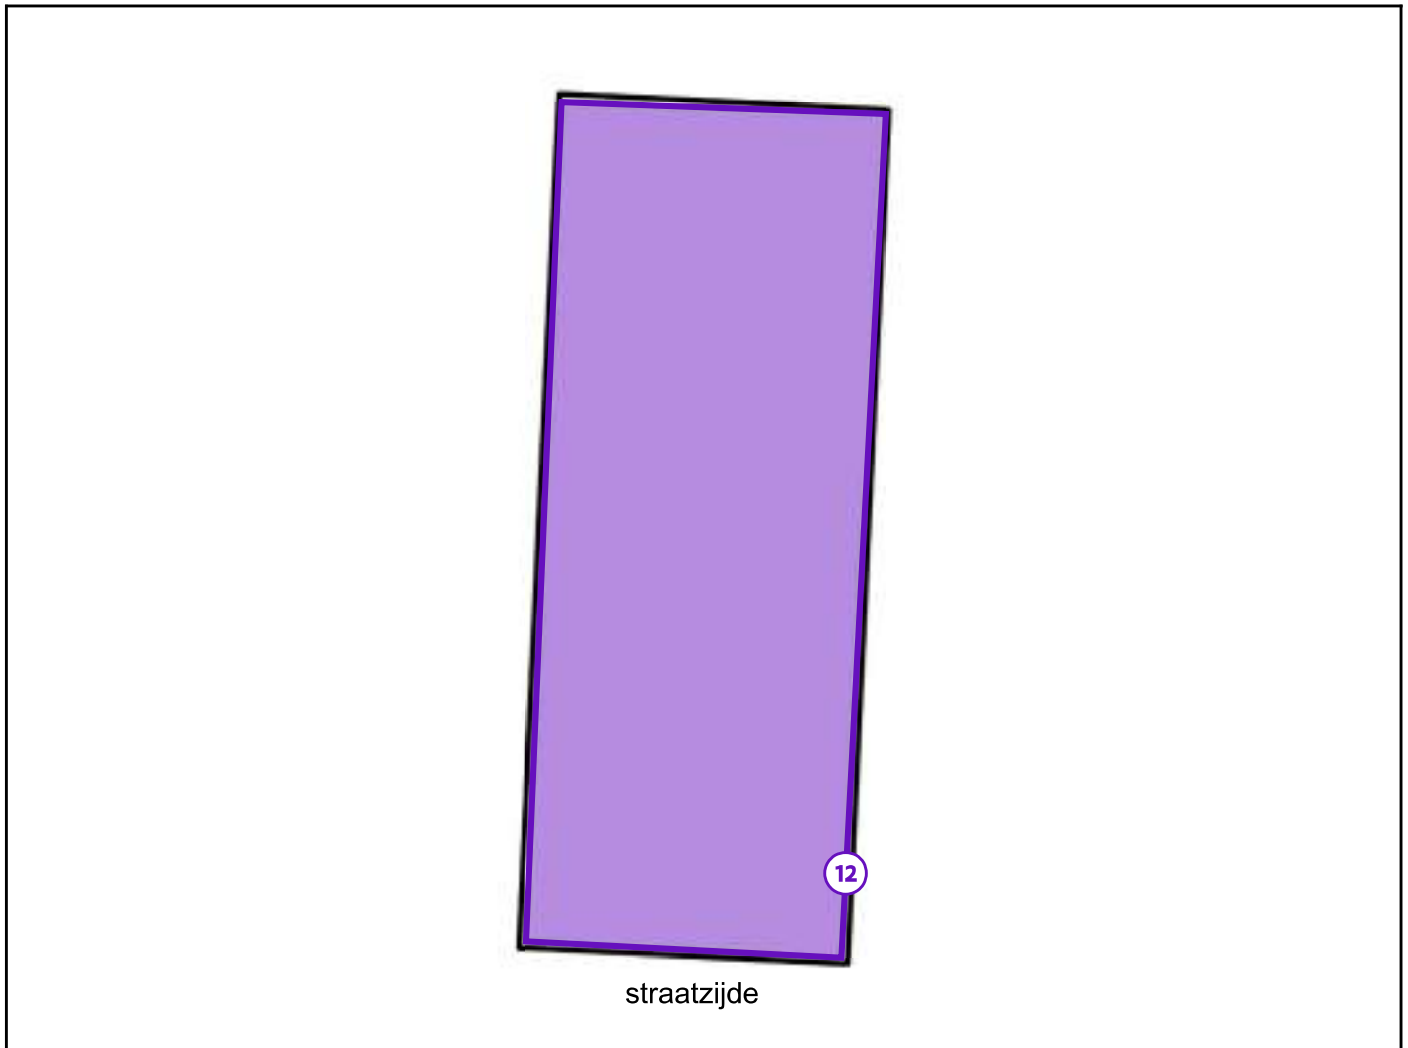
## Plan 3.2: Daken plan

| Beschrijving | Type | Actie |
|---|---|---|
| 12. Dakbedekking bestaande uit pannen. | Overige ruimte of materiaal | - |

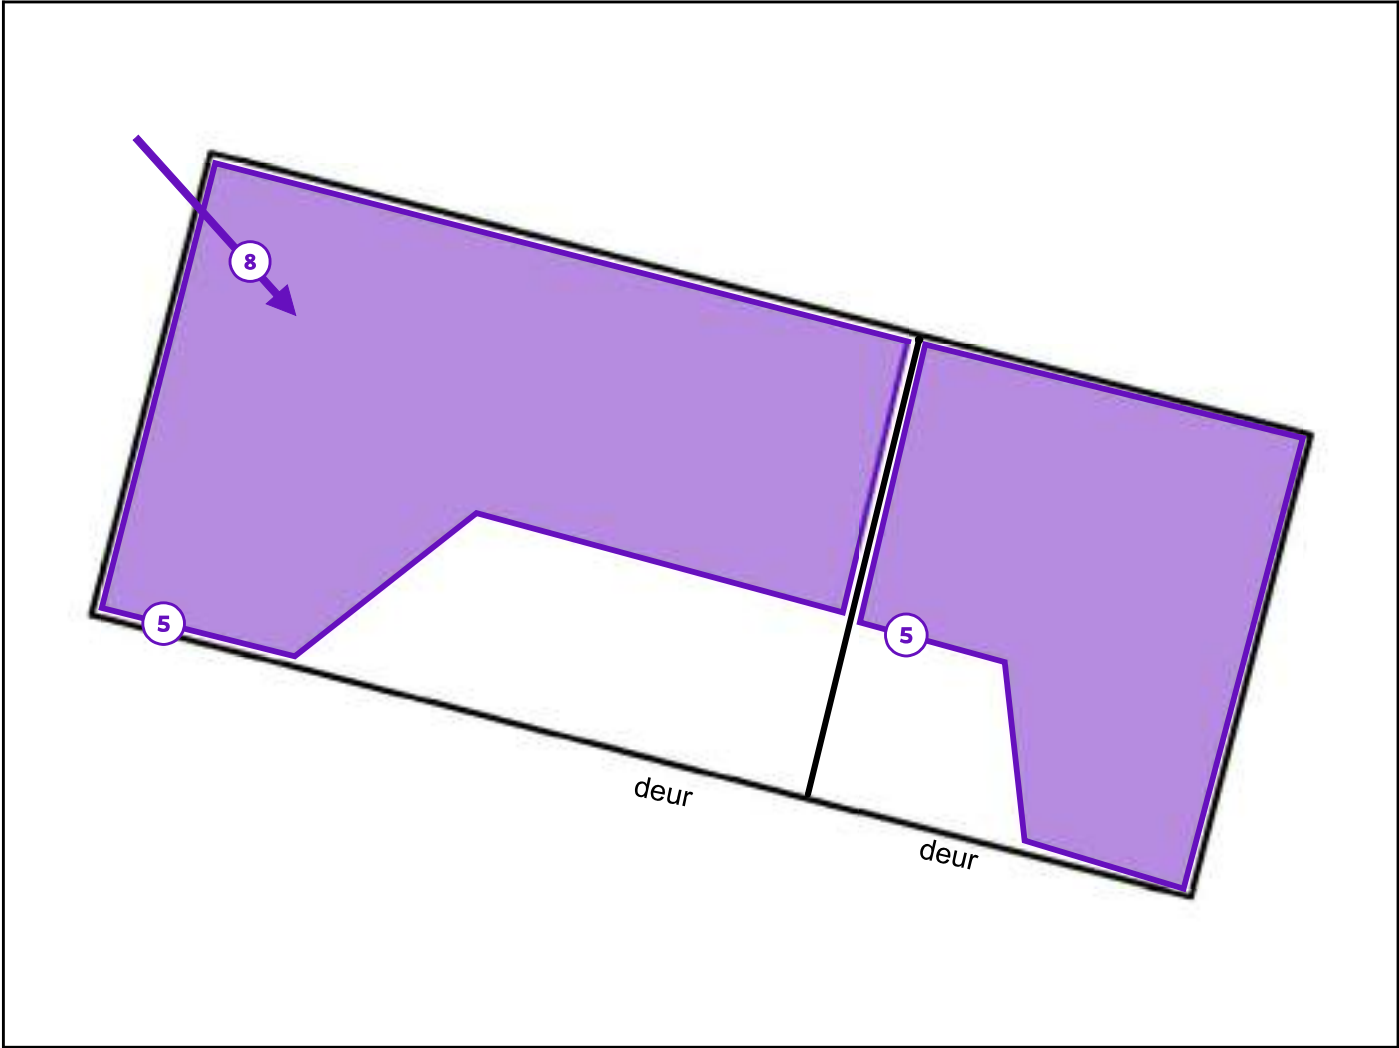
# Plan 4.1: berghok plan

| Beschrijving | Type | Actie |
|---|---|---|
| 8. Dak van het berghok. | Advies | - |

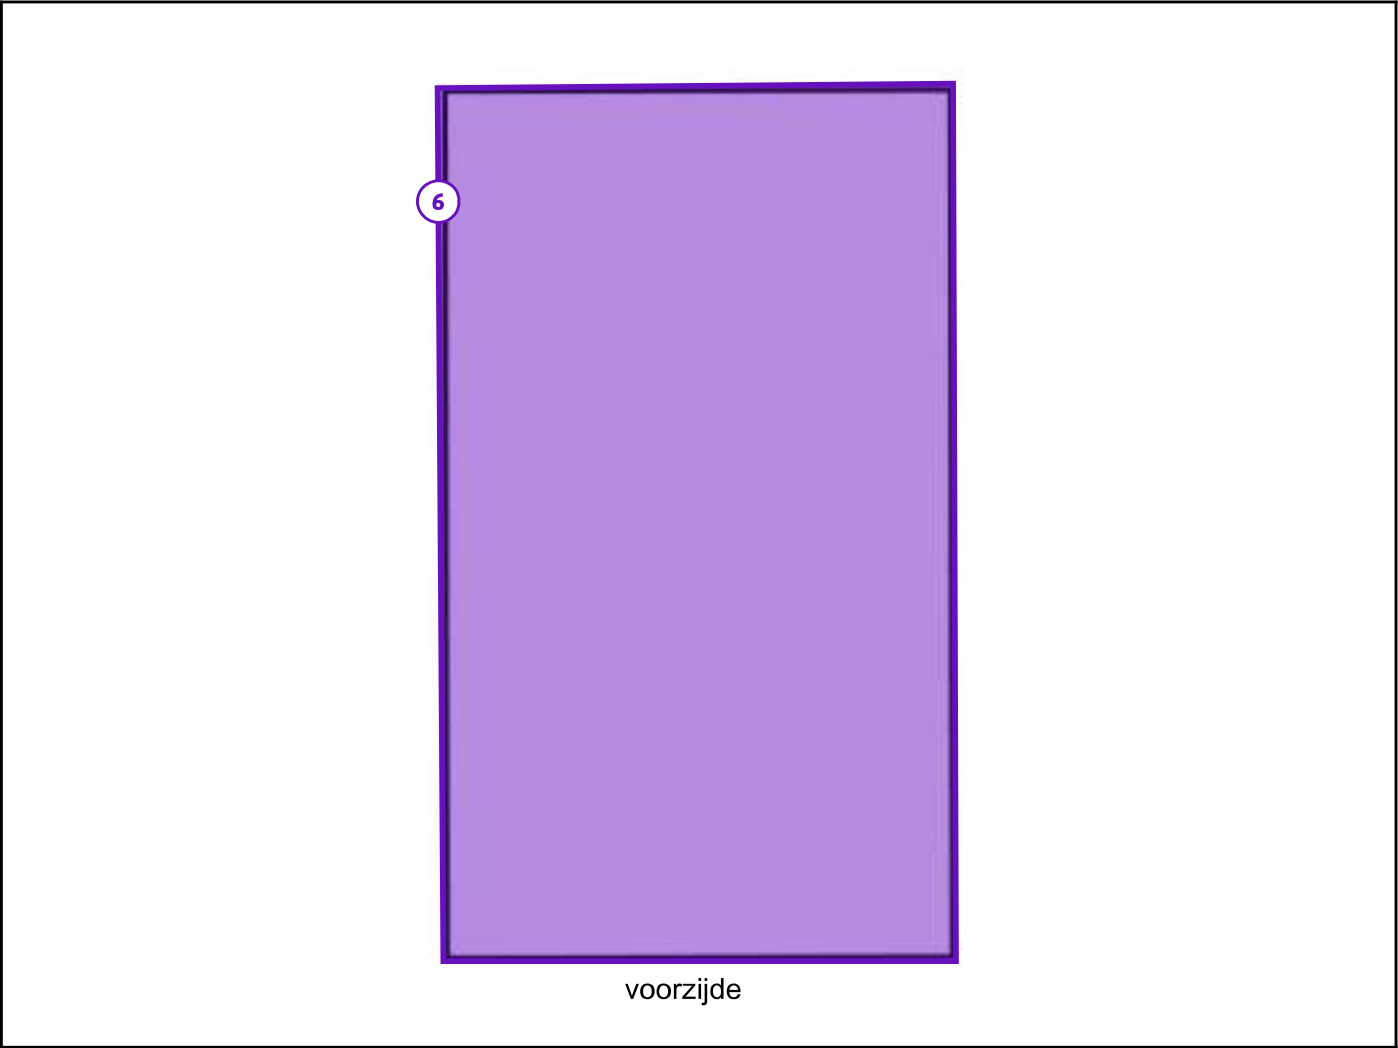
# Plan 5.1: afdak machines plan

| Beschrijving | Type | Actie |
|---|---|---|
| 6. Dak bestaande uit metalen platen. | Advies | - |

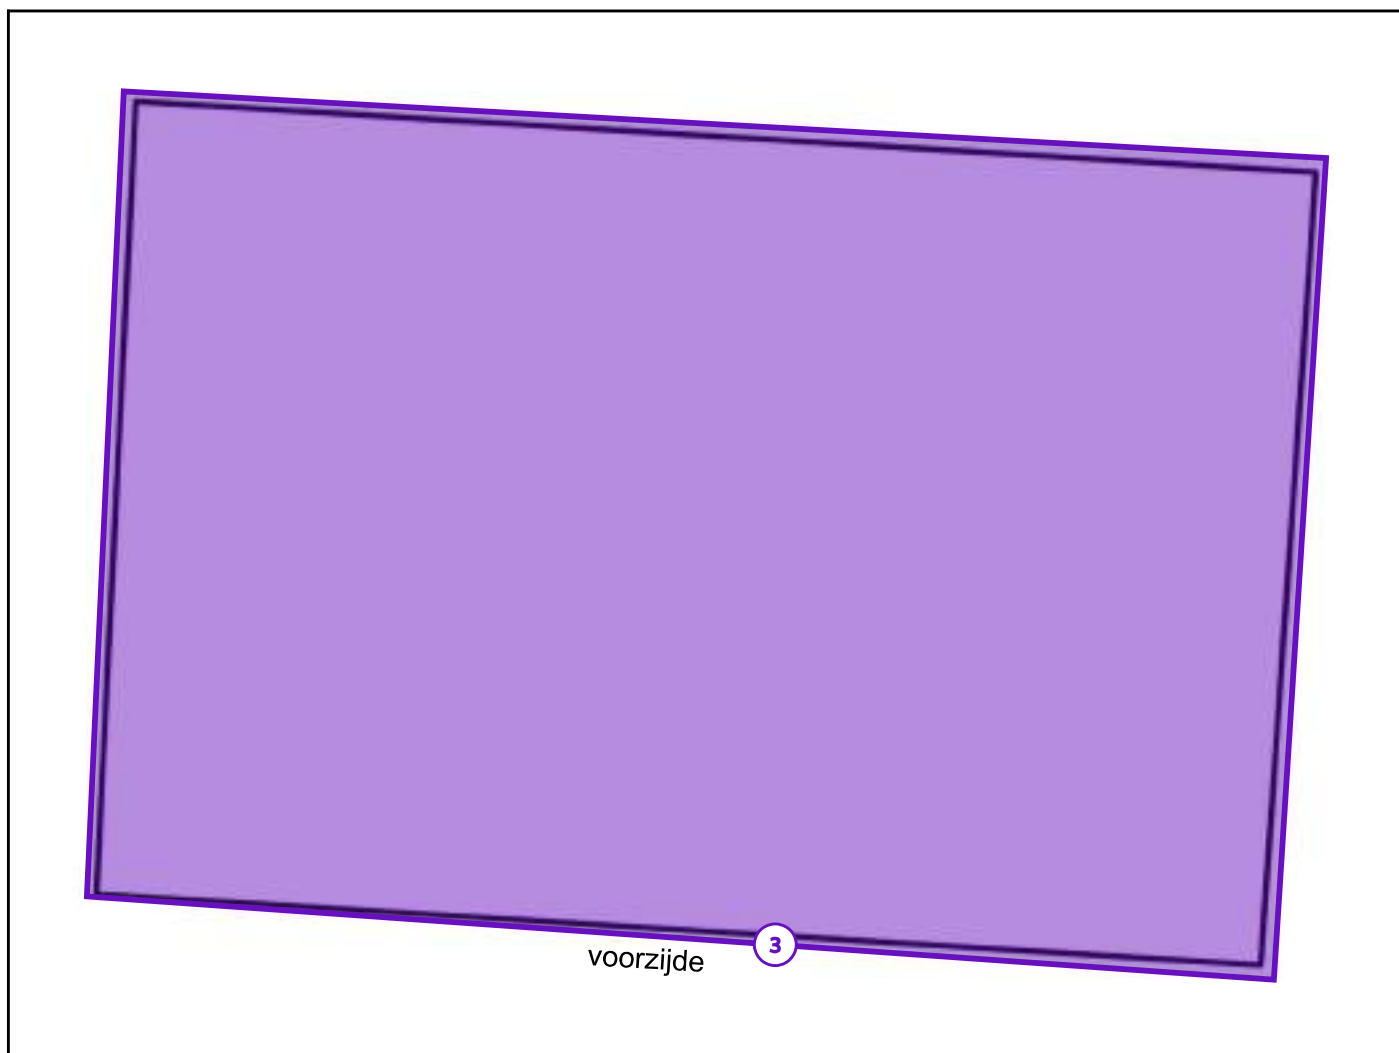
## Plan 6.1: Dierenhok plan

| Beschrijving | Type | Actie |
|---|---|---|
| 3. Inspectie berghuisje. | Beperking | - |

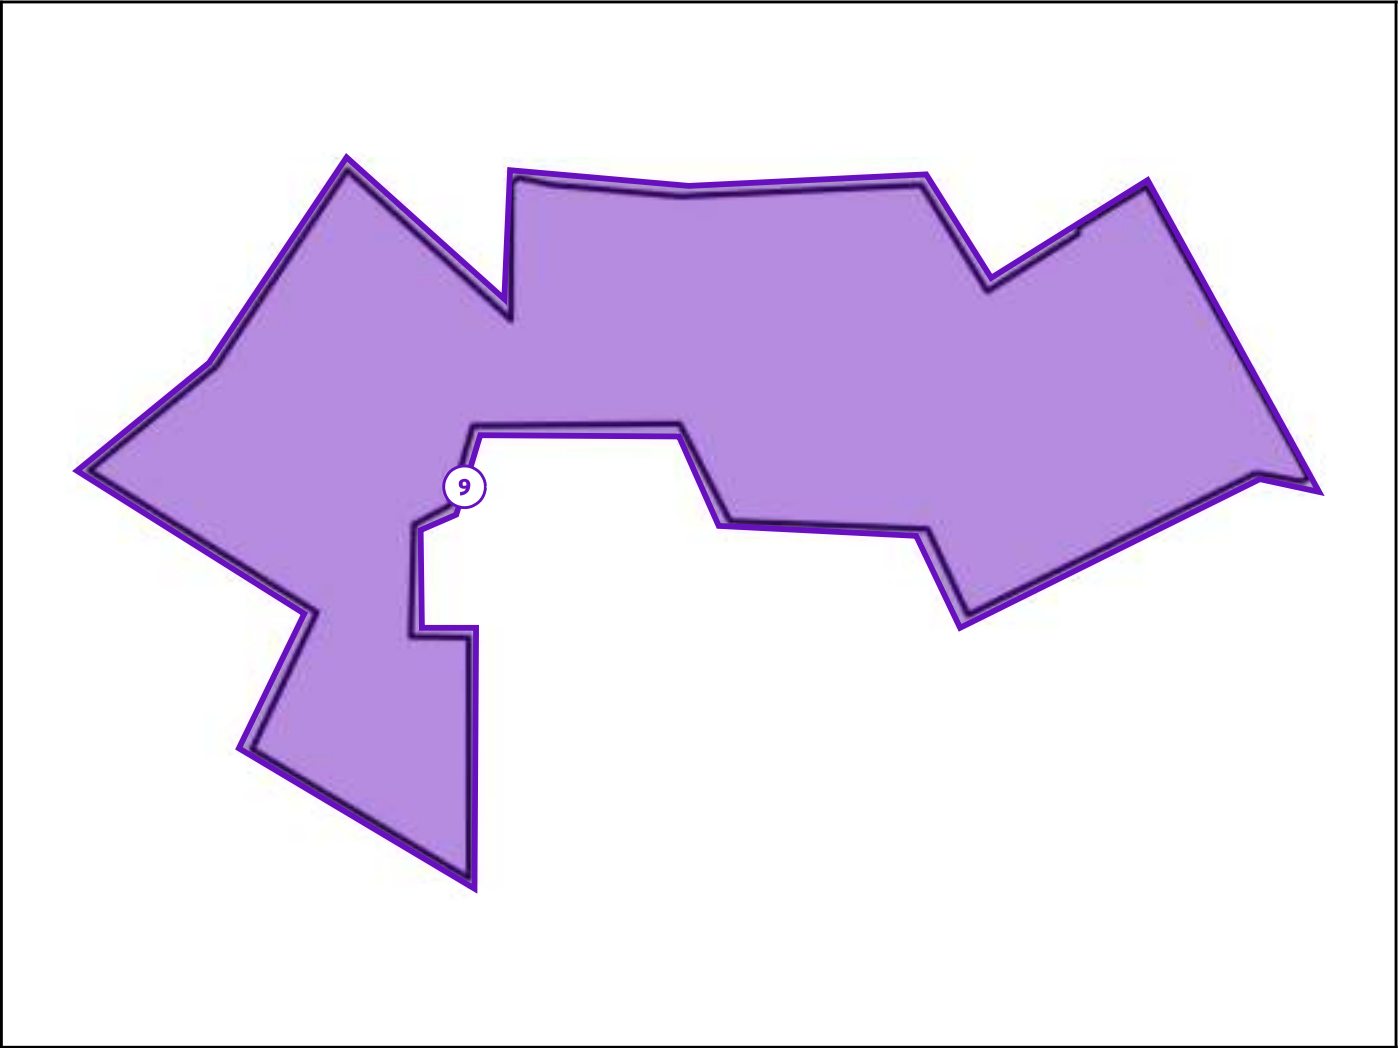
# Plan 8.1: omheining paarden plan

| Beschrijving | Type | Actie |
|---|---|---|
| 9. Houten omheiningen voor paarden. | Advies | - |
